給排水設備配管調査報告書

工事名 伊島社宅 1-102-2-204号室 給排水設備配管調査

工事箇所 伊島社宅 1-102-2-204号室

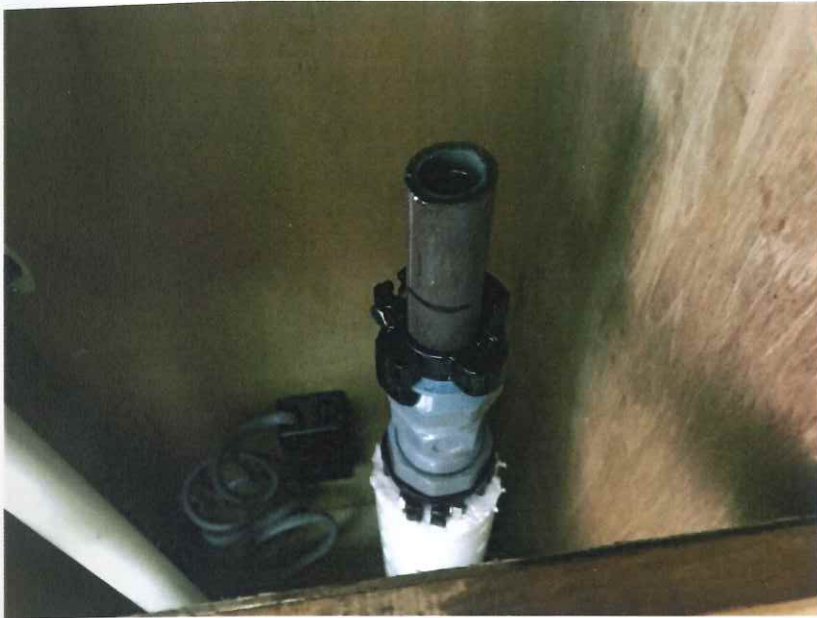
台所流し台 給水管
サンプル採取

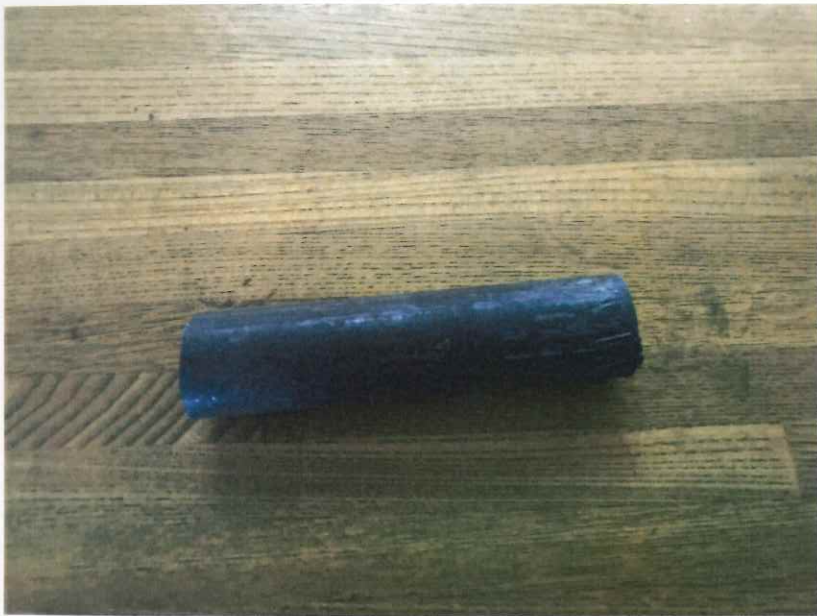
台所流し台 給水管
サンプル採取

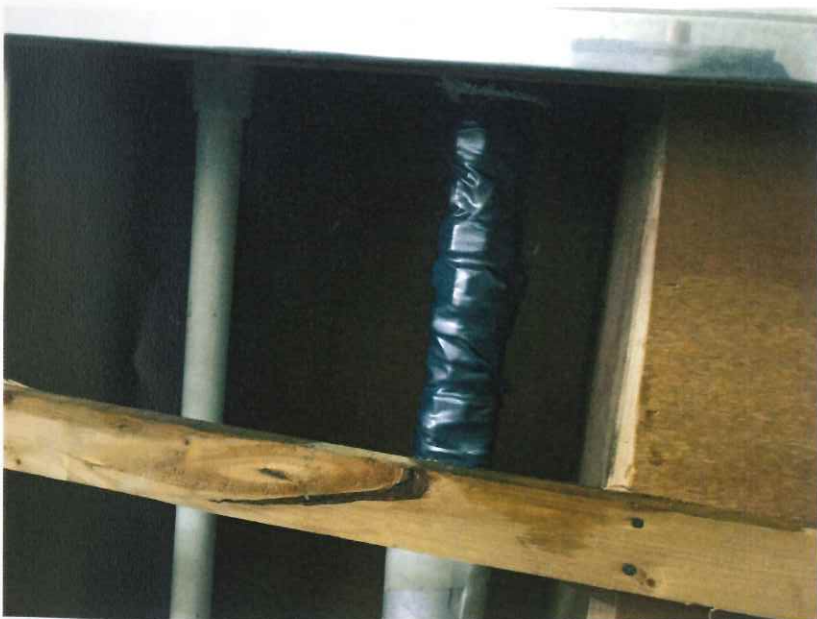
台所流し台 給水管
復旧

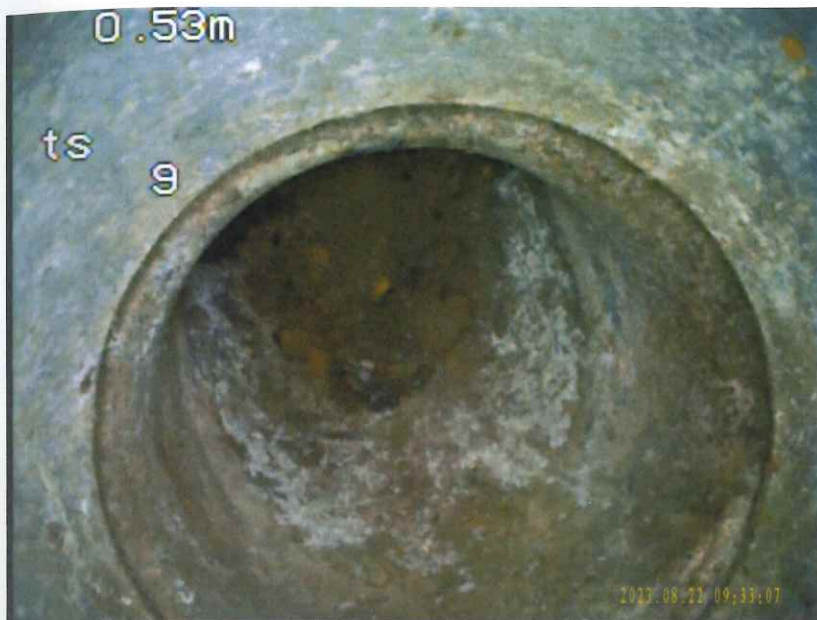
洗面所 掃除口
立配管状況

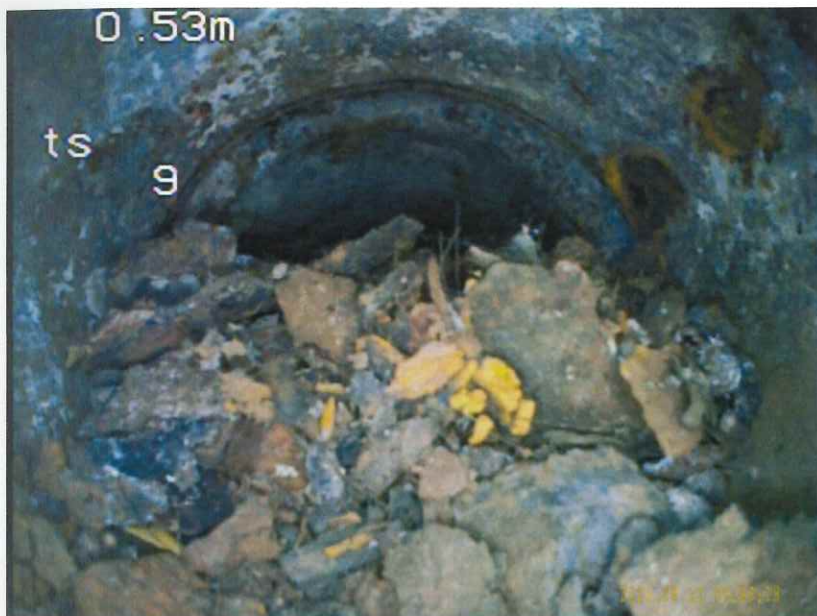
洗面所 掃除口
横配管状況
乾燥して配管内部附着
物がはく落

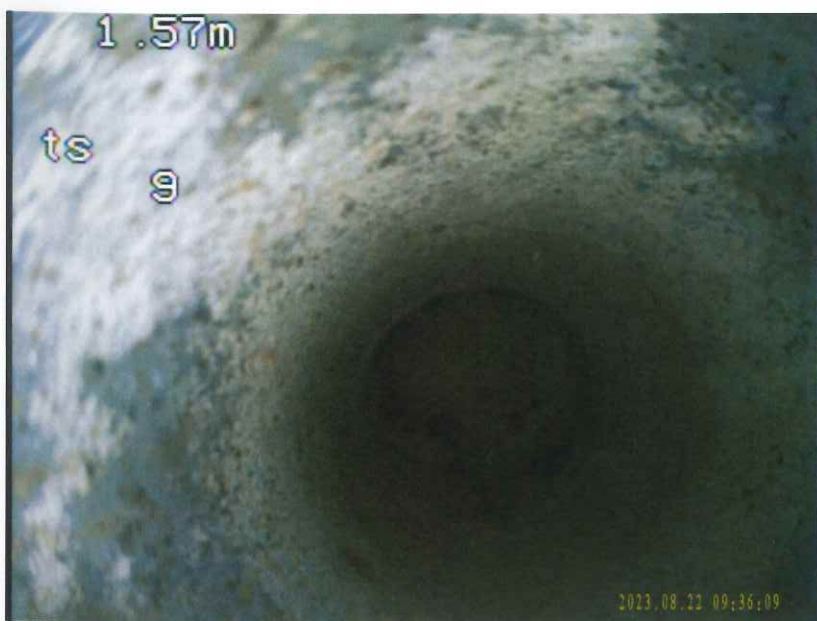
トイレ前 掃除口
立配管状況

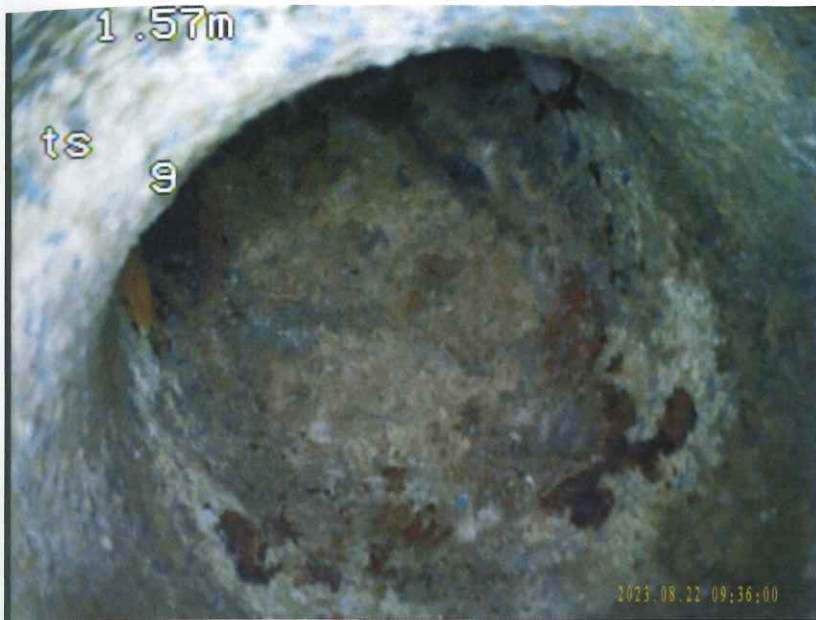
今回給水管、排水管点検において排水管に錆びが確認できました。
 給水管においては、配管内部にライニング（塩ビ被膜）の配管であり状況においては、問題ないとおもわれます。
 排水管においては、内部に多少の浮き錆びがありますが、使用においては支障はないと思われます。

トイレ前 掃除口
横配管状況
浮きさび 有り

(排水管の定期洗浄は必要と思われます。)

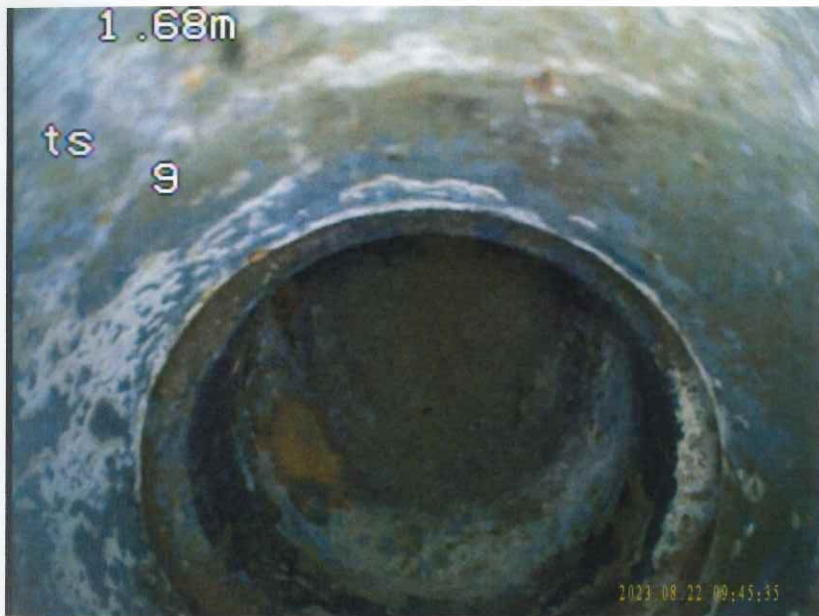
台所 掃除口
立配管状況

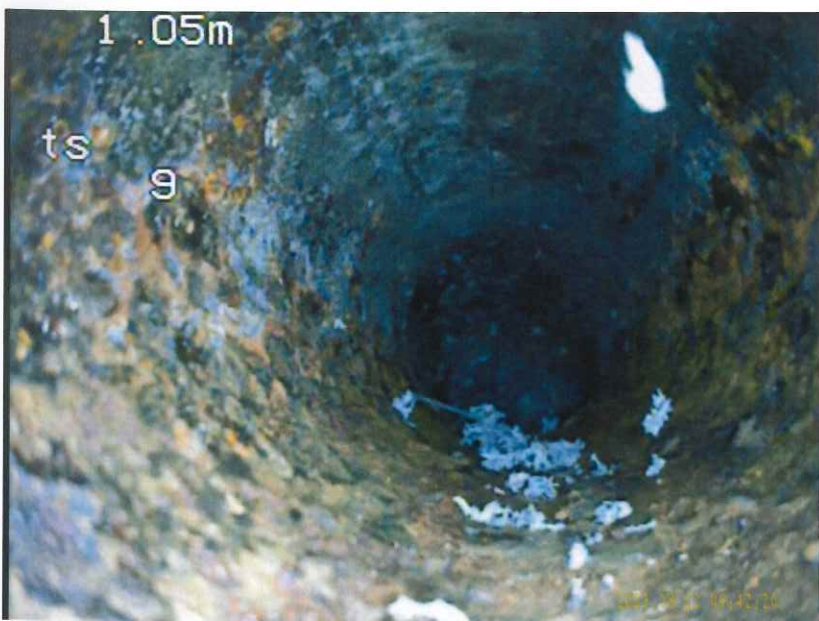
台所 掃除口
横配管状況
浮きさび 有り

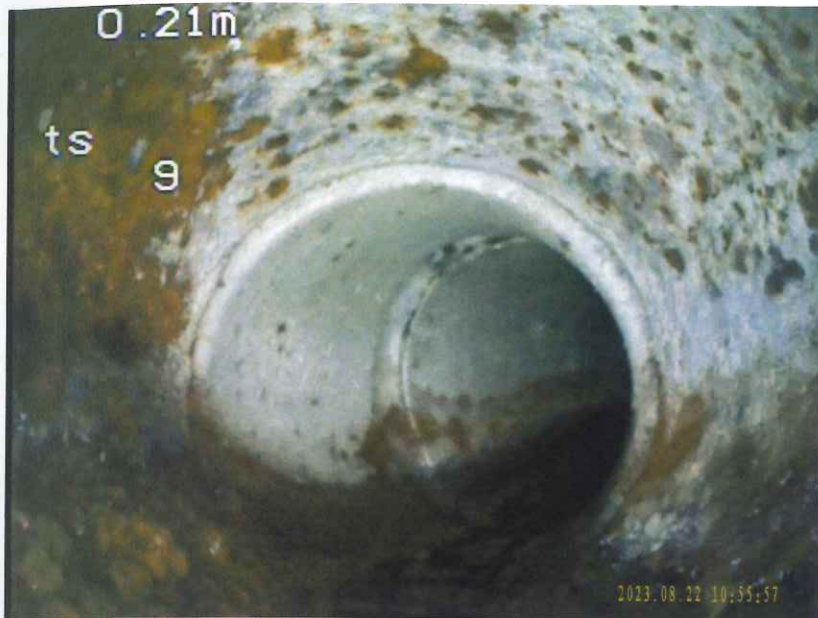
外部排水枥
横配管状況
浮きさび 有り

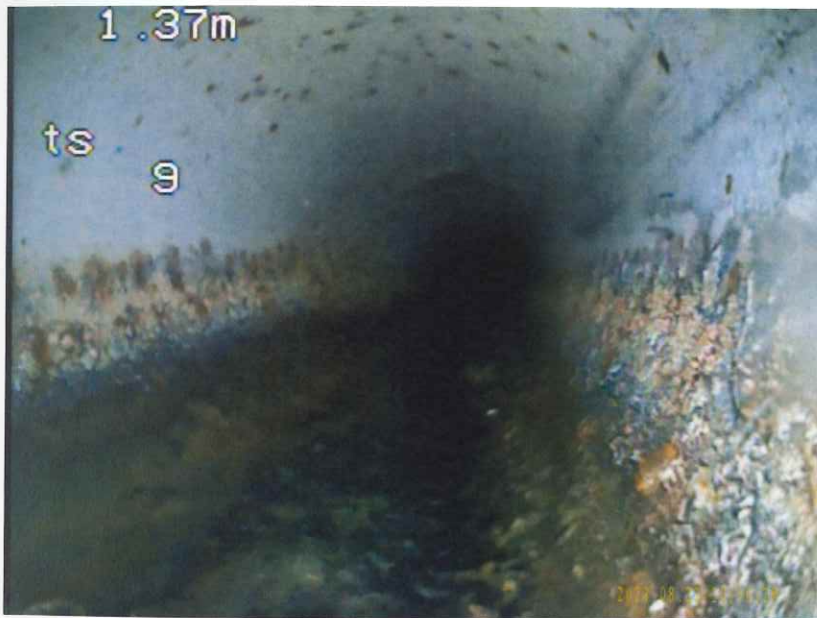
外部排水枥
横配管状況
浮きさび 有り

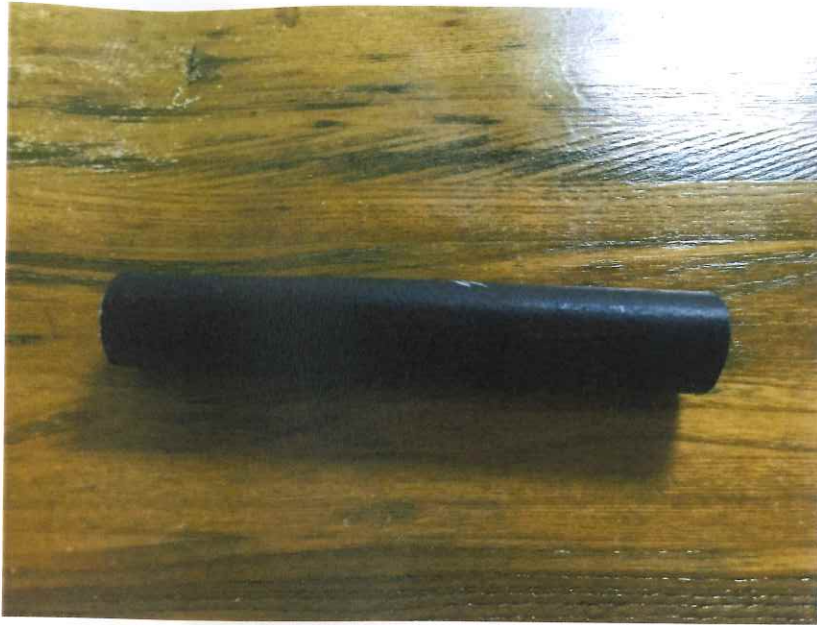
台所流し台 給水管
サンプル採取

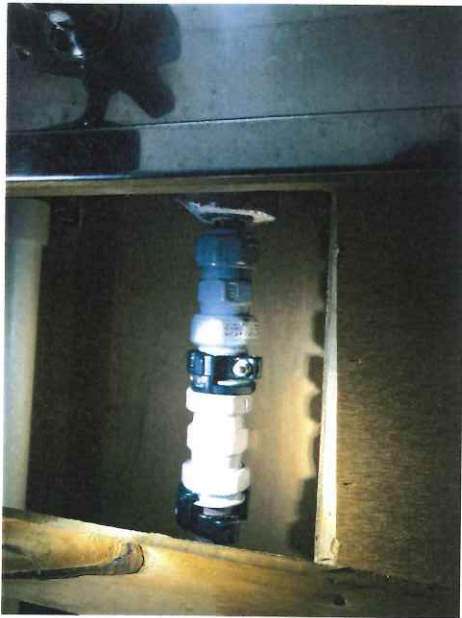
台所流し台 給水管
復旧

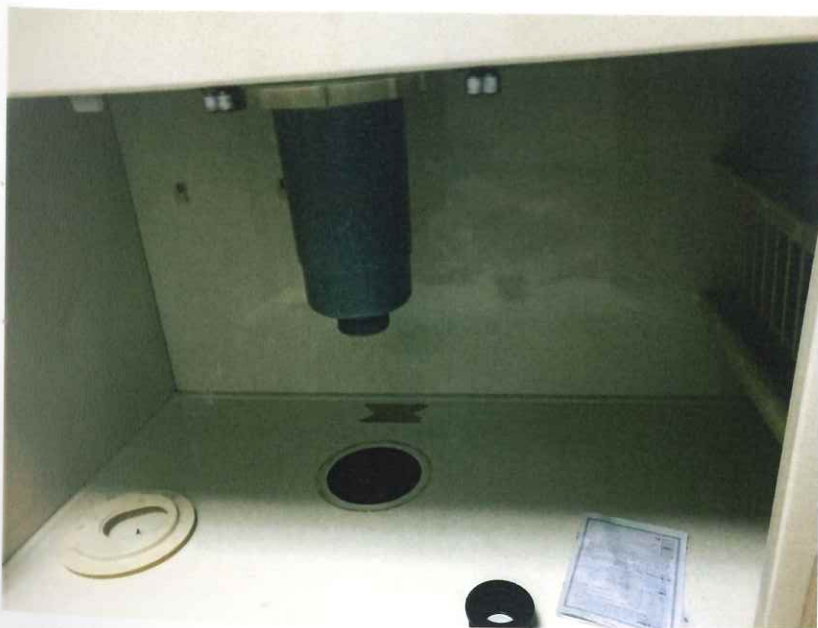
台所流し台 排水管
復旧

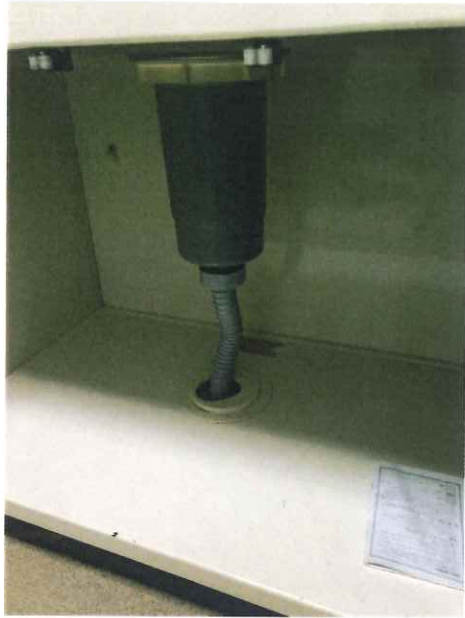
台所流し台 排水管
復旧

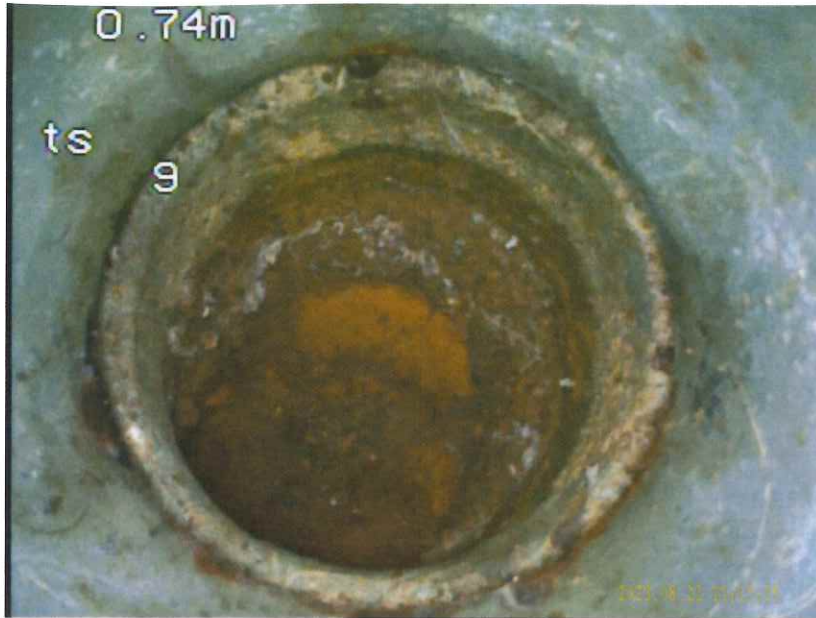
洗面所 掃除口
立配管状況

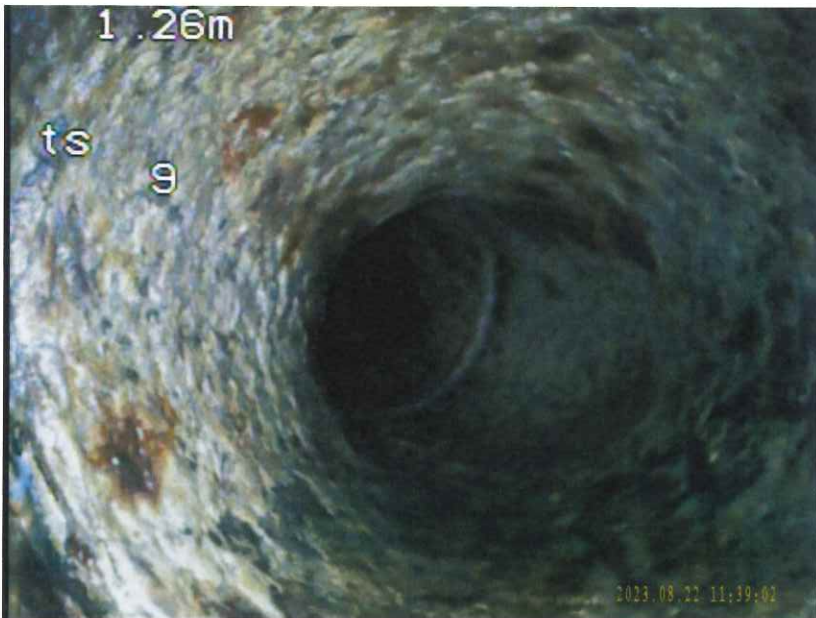
今回給水管、排水管点検において排水管に錆びが確認できました。
 給水管においては、配管内部にライニング（塩ビ被膜）の配管であり状況においては、問題ないと思われま
 す。排水管においては、内部に多少の浮き錆びがありますが、使用においては支障はないと思われま
 す。

洗面所 掃除口
横配管状況
浮きさび 有り

(排水管の定期洗浄は必要と思われま
 す。)

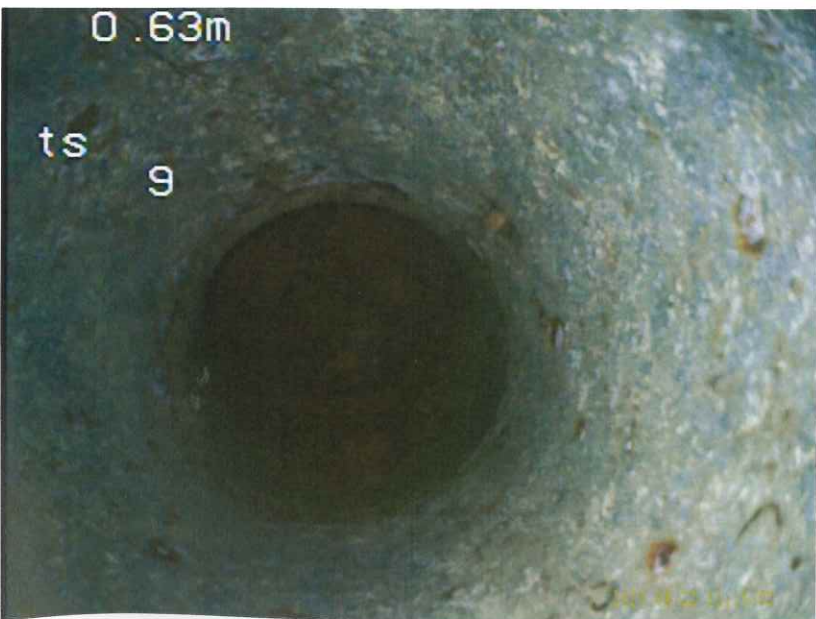
トイレ前 掃除口
立配管状況

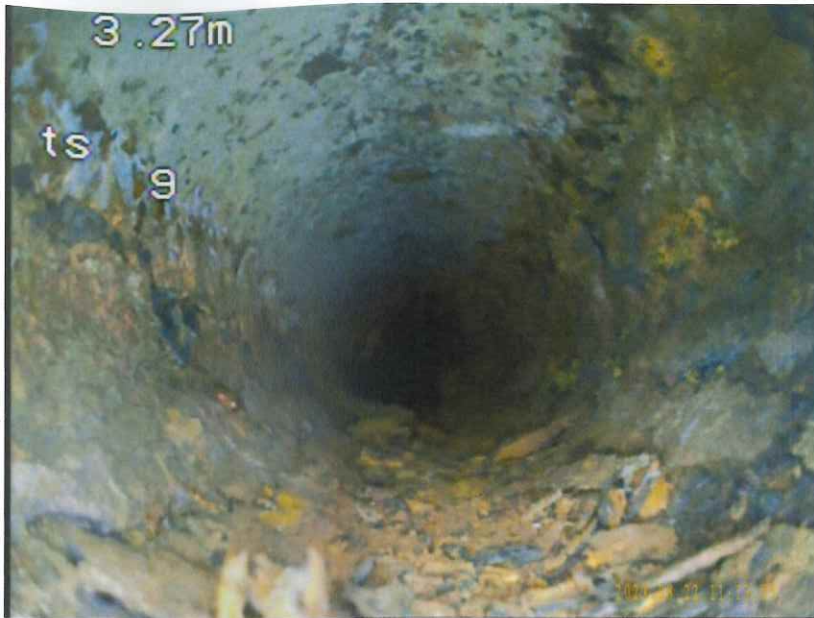
トイレ前 掃除口
横配管状況
浮きさび 有り

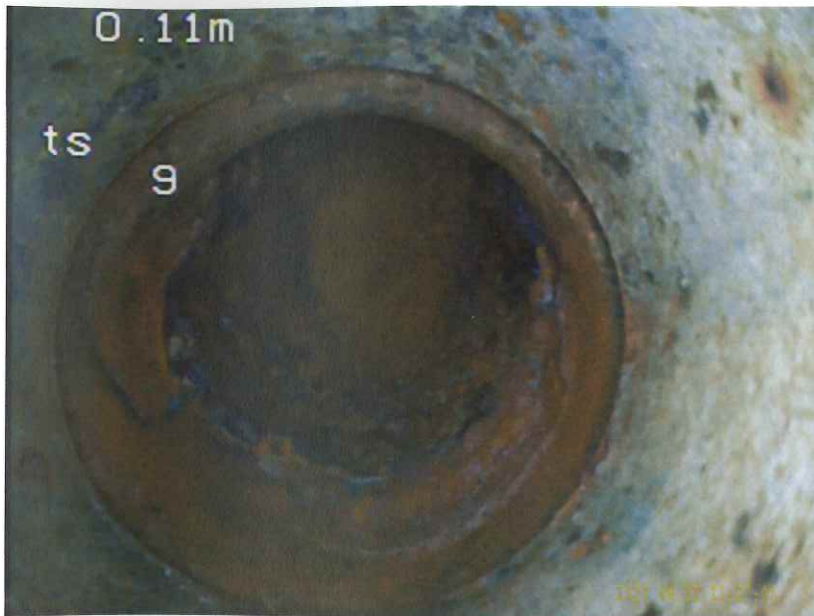
台所 掃除口
立配管状況

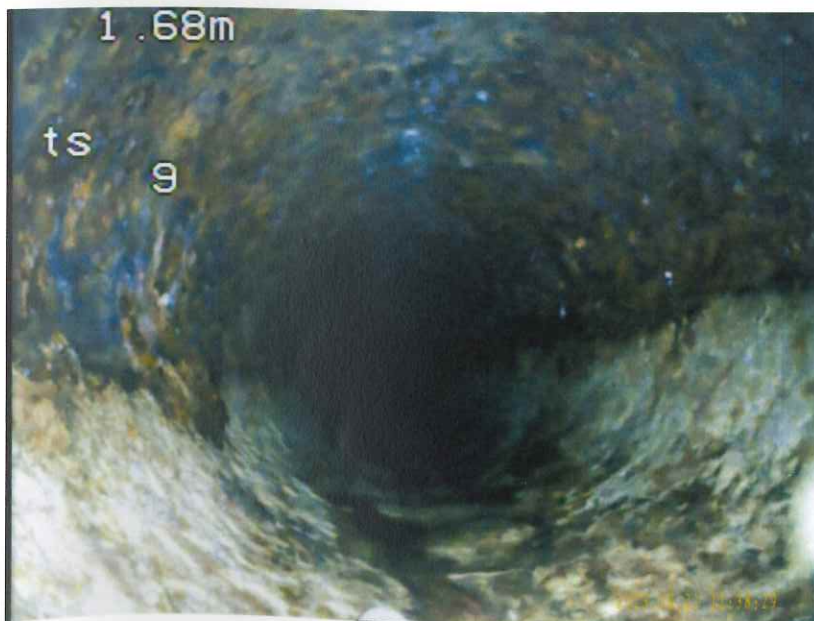
台所 掃除口 横
配管状況
浮きさび 有り

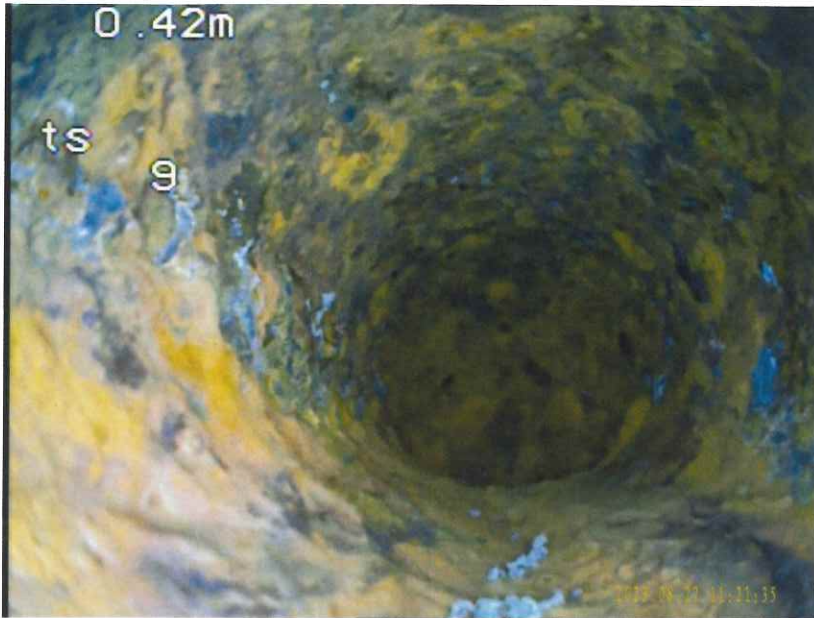
外部排水枡
横配管状況
浮きさび 有り

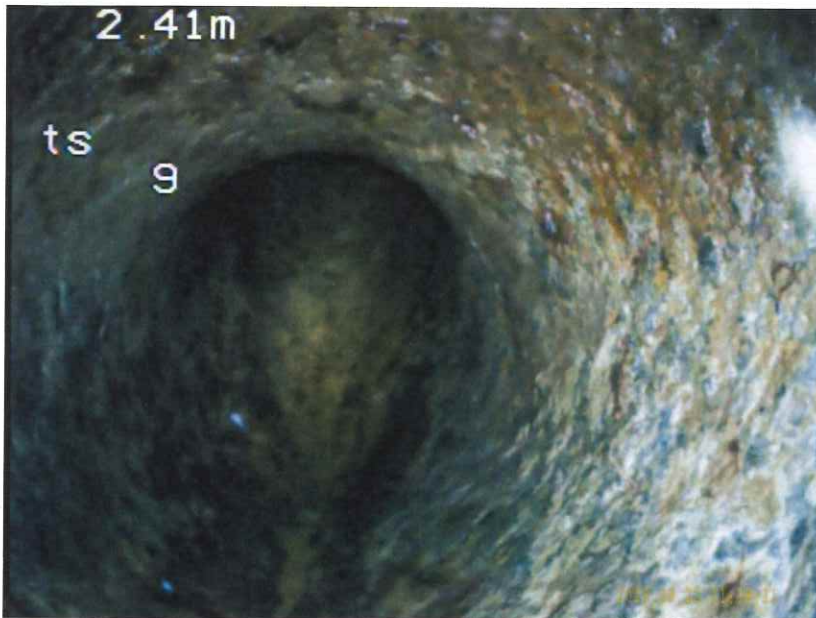
外部排水枡
横配管状況
浮きさび 有り
