| 簡易点検記録簿<br>(給水管、排水管用) | | 部屋 | 104号室 |
| 施設名称 | 本州四国連絡高速道路株式会社 東尾道住宅 | TEL | |

# 写真帳

給・排水管調査

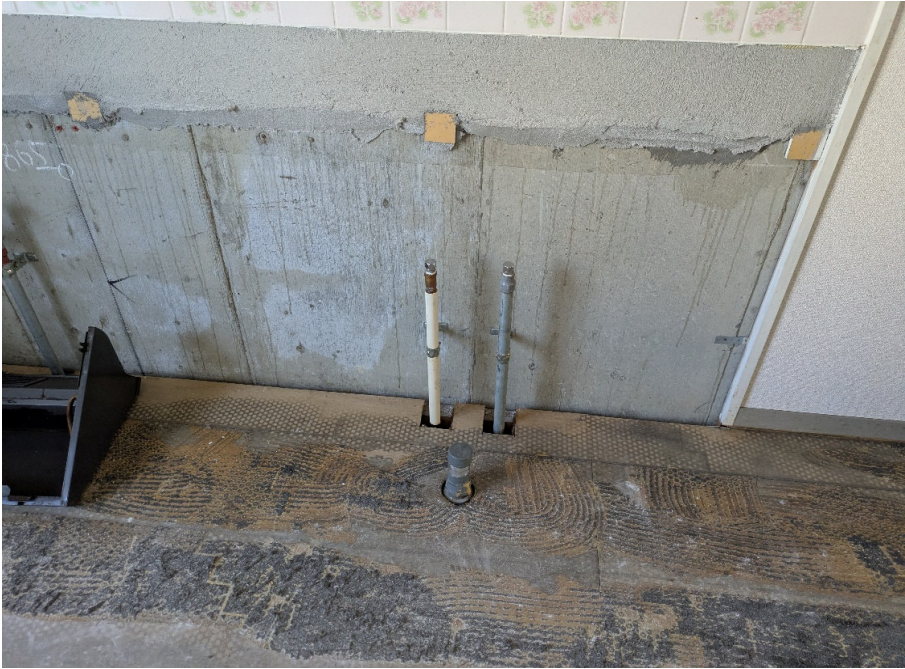
No.2

104号室給水管調査

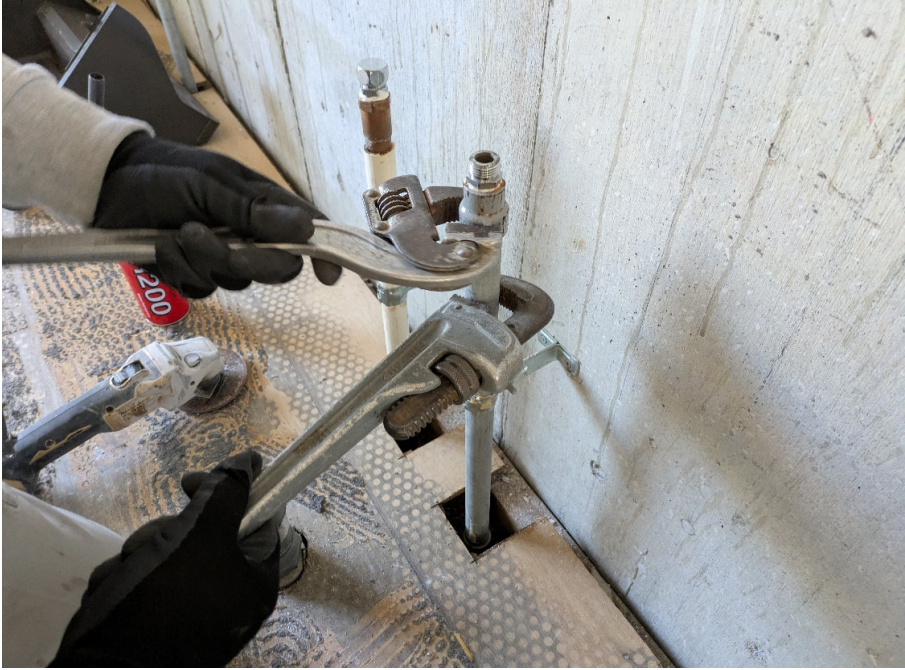
No.3

給水配管採取

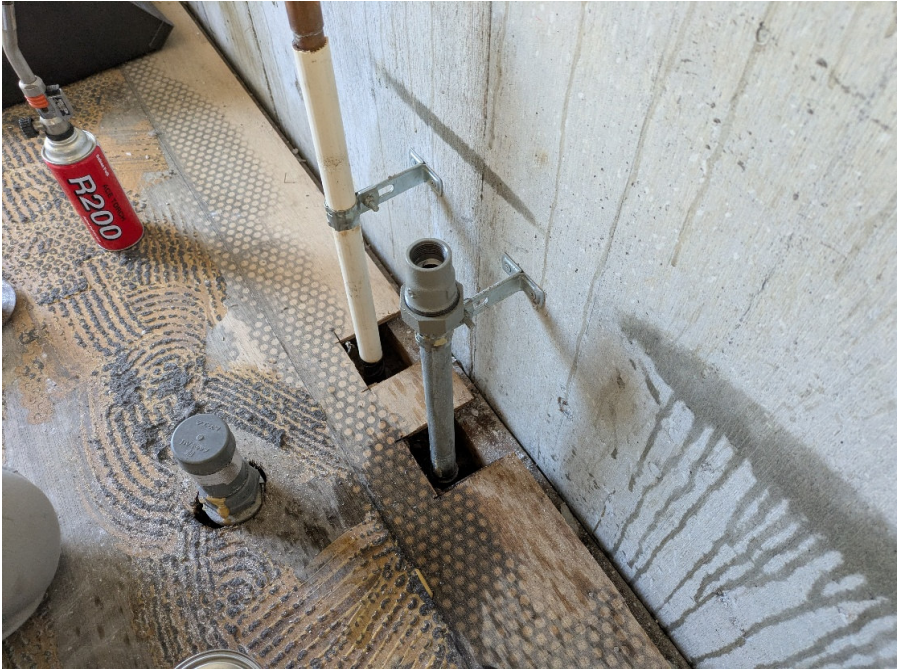
No.4

復旧

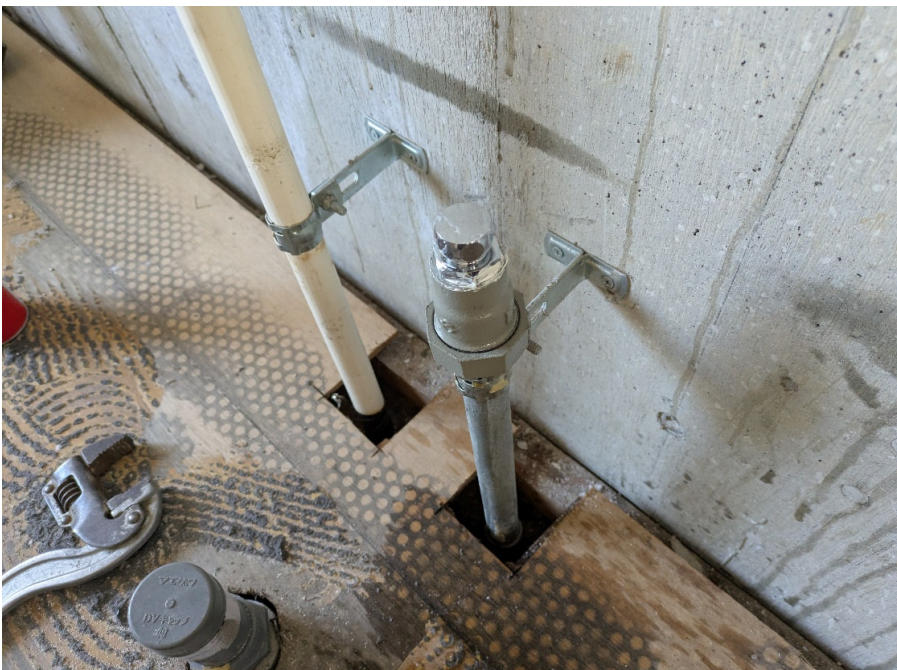
No.5

給水管止水処理

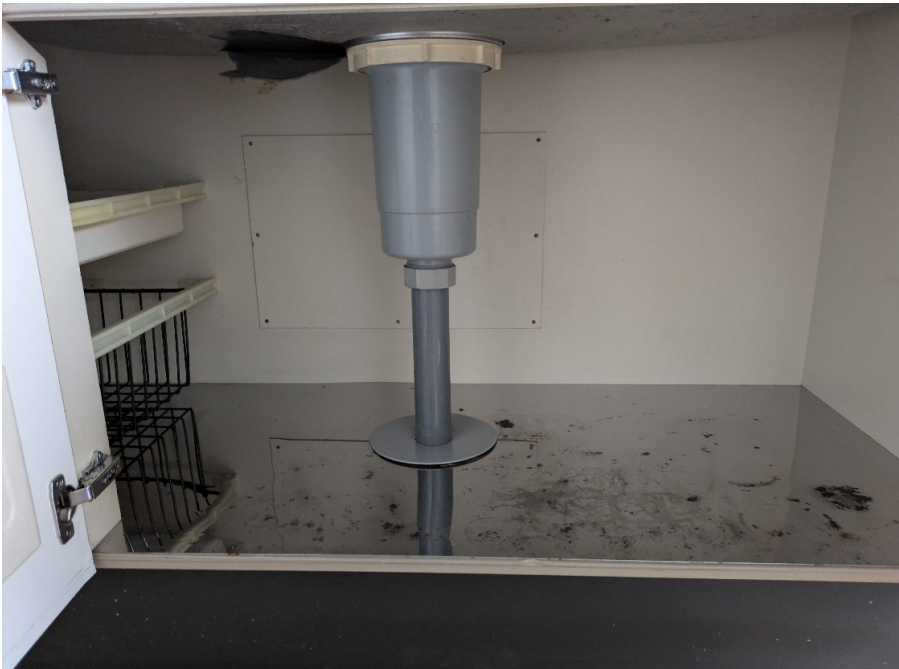
No.8

301号室給水管調査

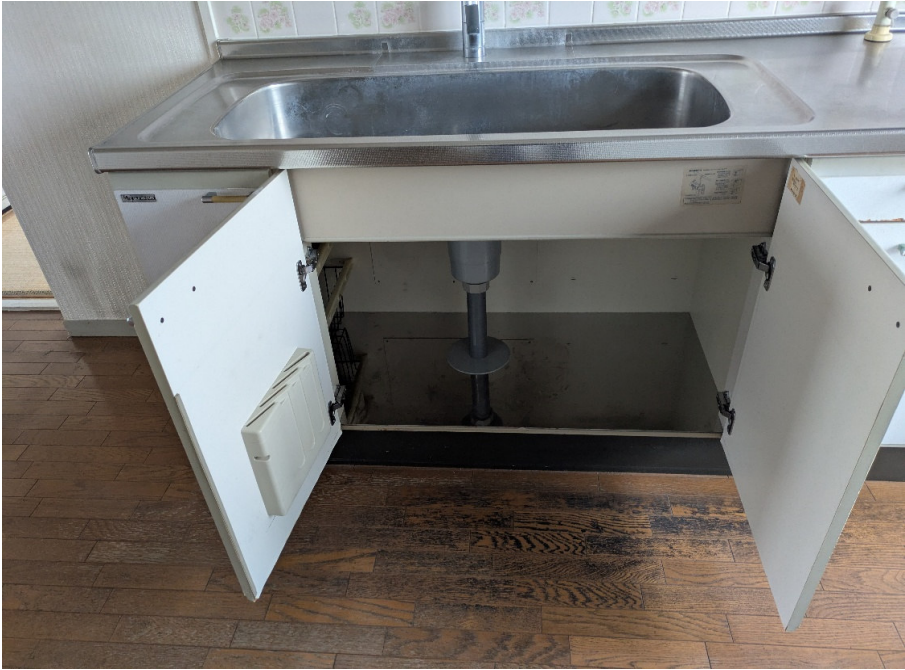
No.10

原状

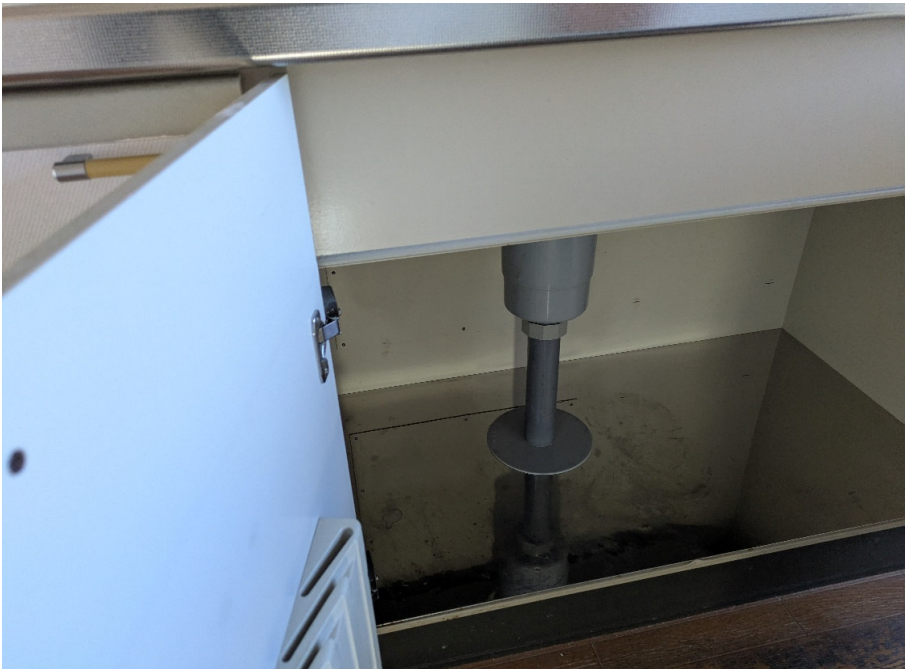
No.11

流し台点検口開口

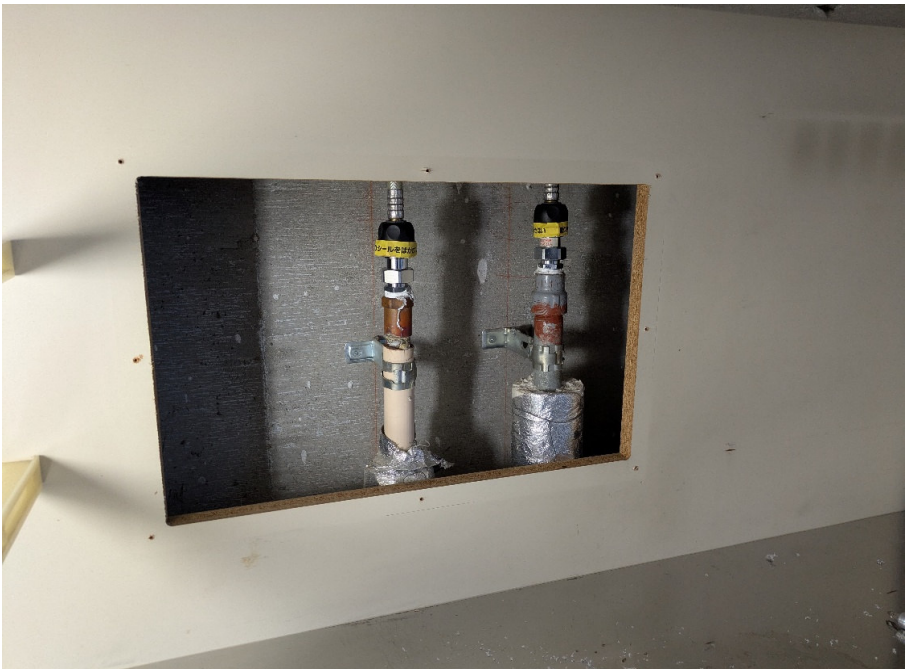
No.12

給水・給湯管

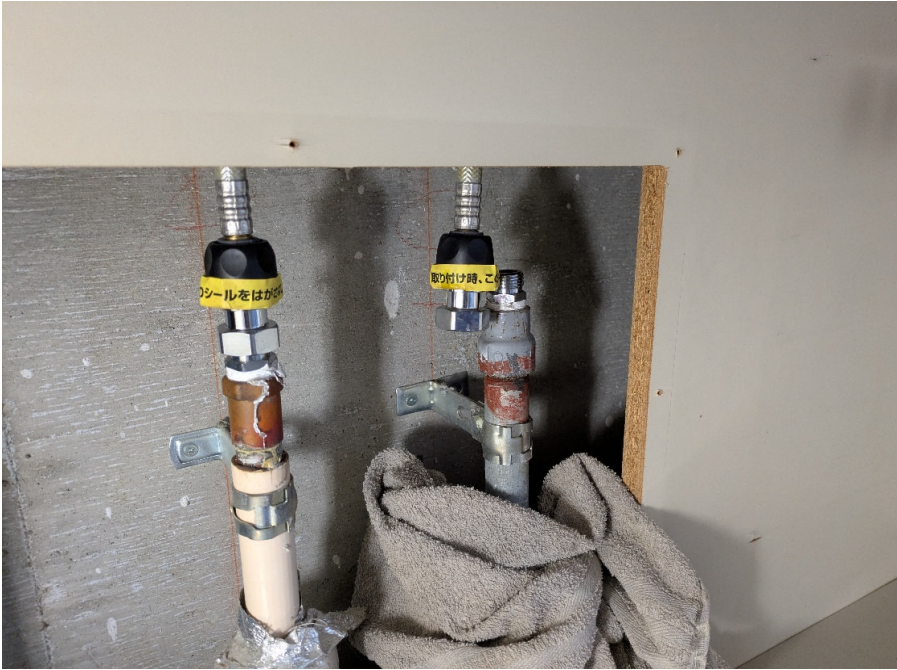
No.13

給水管採取

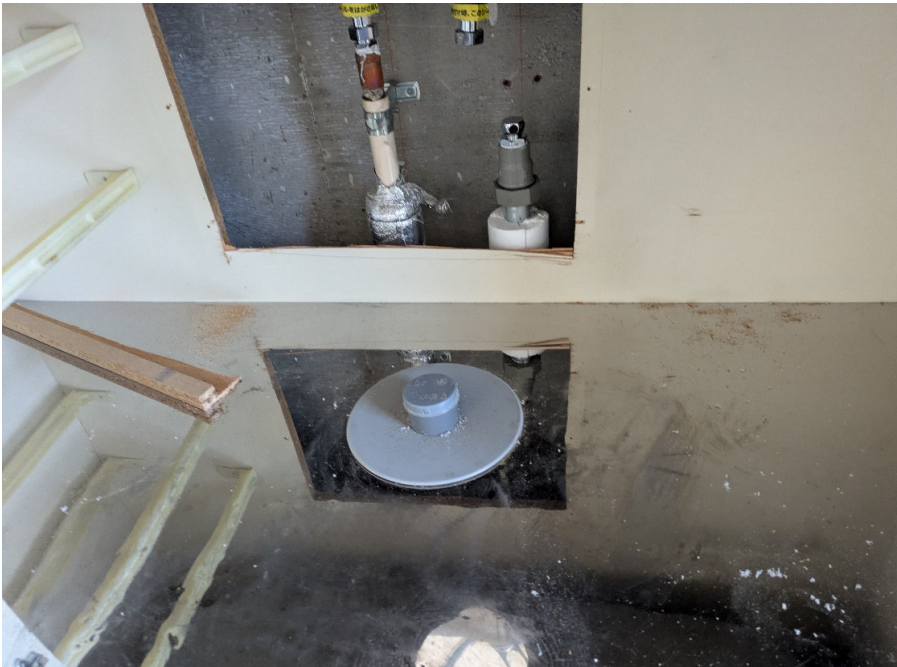
No.14

採取後復旧止水処理

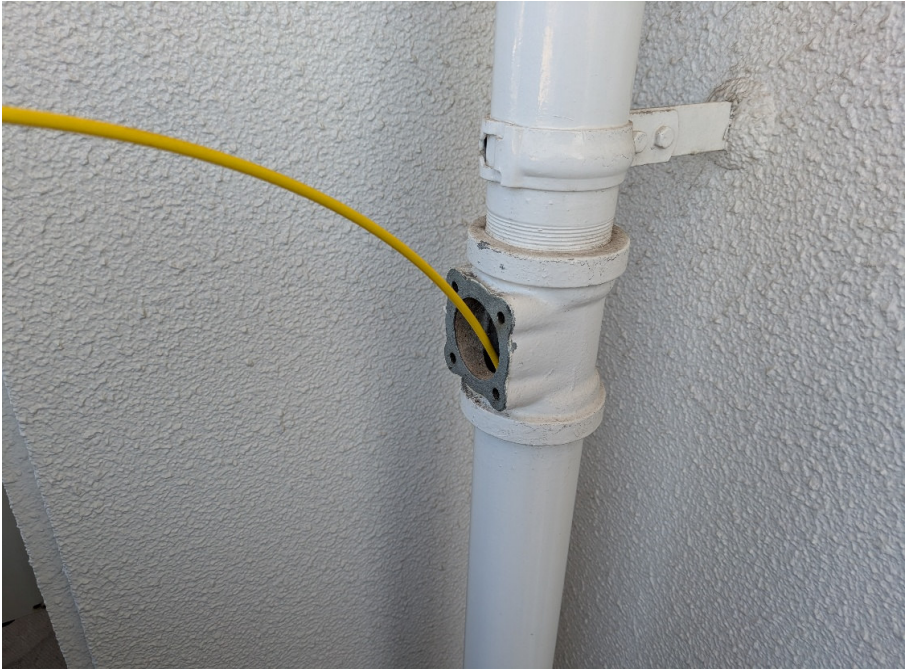
No.1

301号室流し台立管

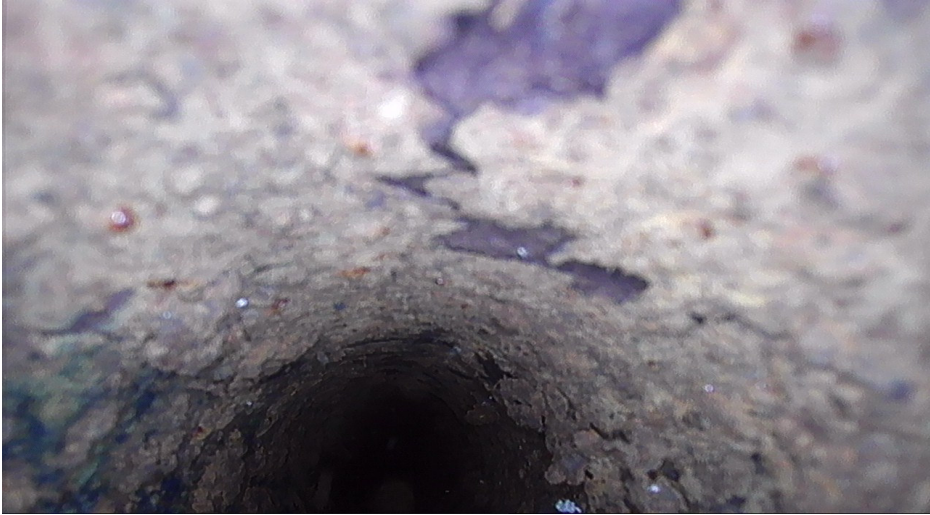
No.2

付着物及び錆あり

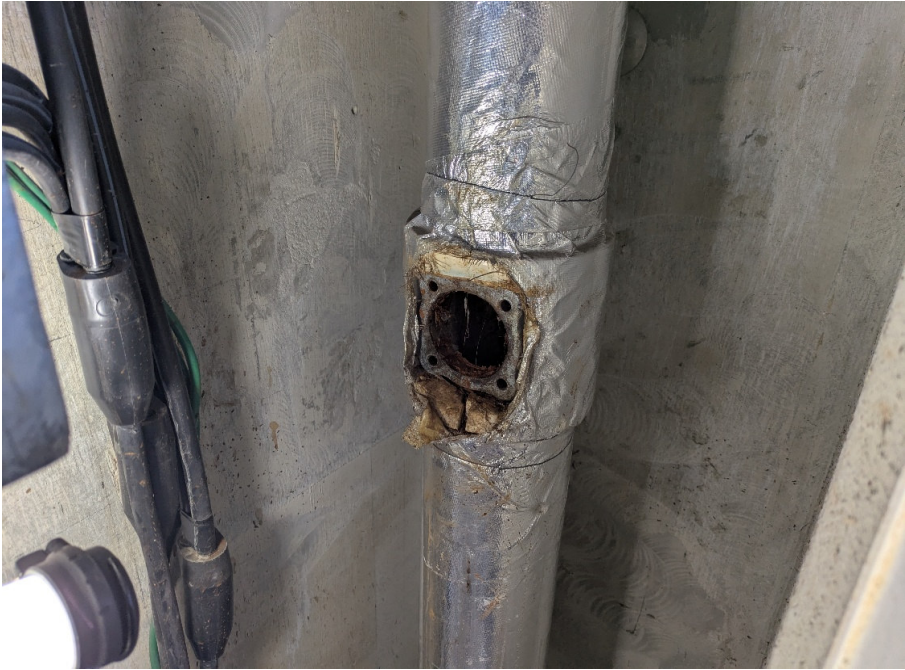
No.4

301号室雑排立管

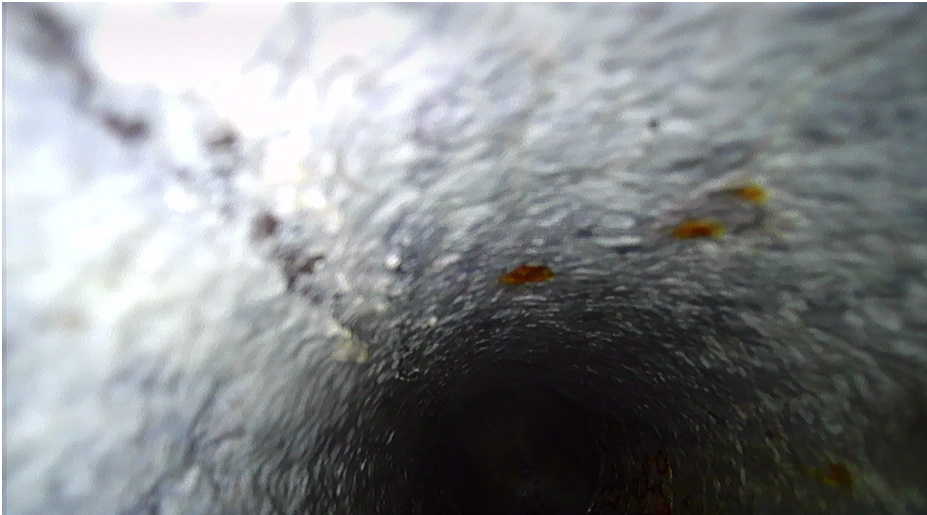
No.5

- \* 給水管・排水管点検において錆びが確認できました。
- \* 給水管においては、配管内部にライニング(塩ビ被膜)の配管であり水質等は、問題ないとおもわれます。
- \* 地盤沈下の影響で水道メーターBOXの傾きがあります。取付位置の修正が必要と思われます。
- \* 継手部分に錆等の付着物が確認できますが、水道本管の錆等と思われます。
- \* 排水管においては、内部に浮き錆びがありますが、横引き排水管は改修工事を行っている為、使用においては支障はないと思われます。
- \* インポート柵は柵底に穿孔があり地盤に漏水していると思われます。改修工事が必要と思われます。
- \* 給湯配管の一部で漏水の可能性あります。

付着物及び錆あり

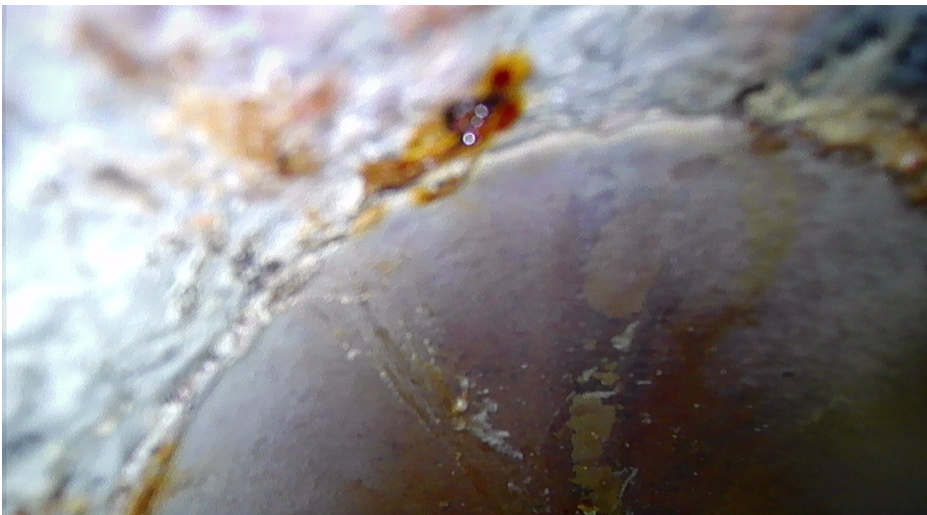
No.6

付着物及び錆あり

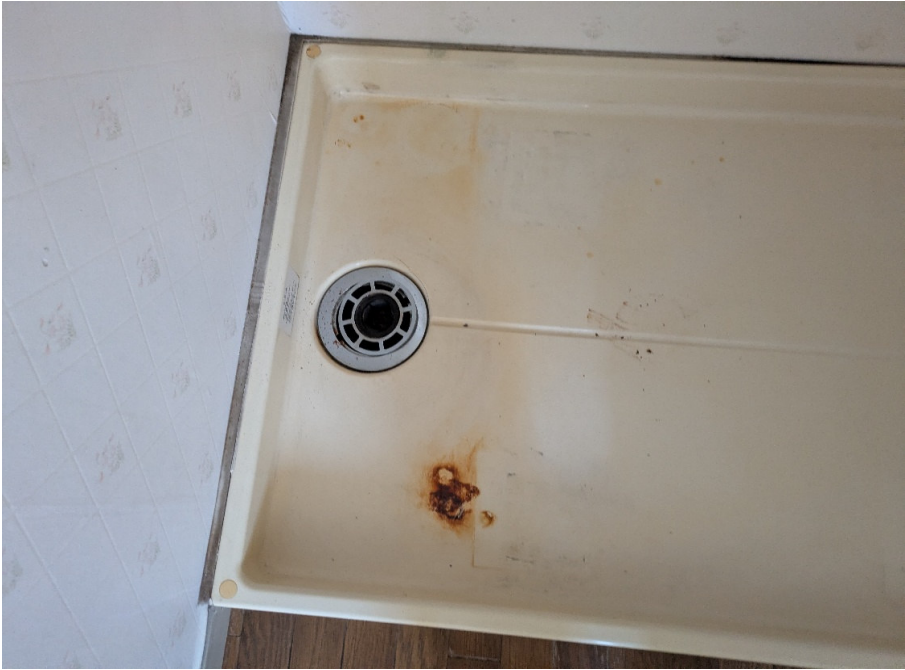
No.7

洗濯排水

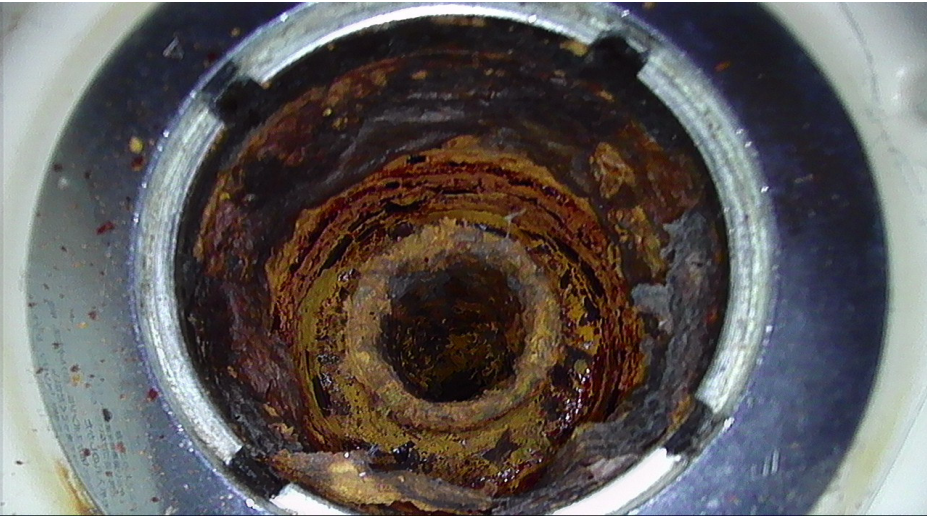
No.8

トラップ腐食有

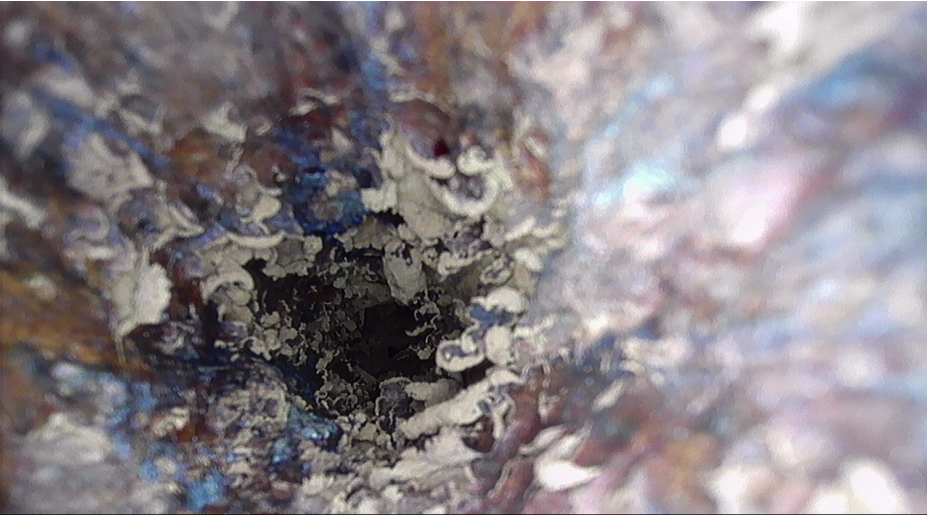
No.9

排管内付着物・錆有

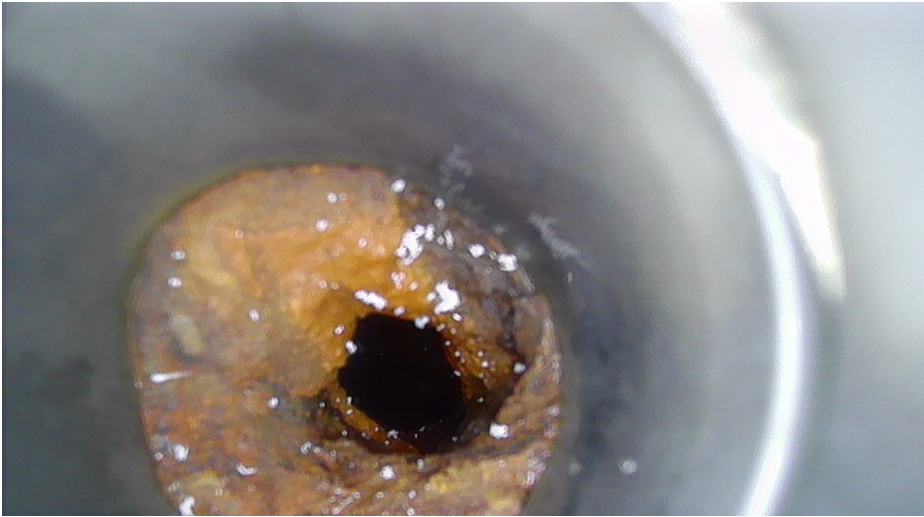
流し台排水管内部

残渣付着有

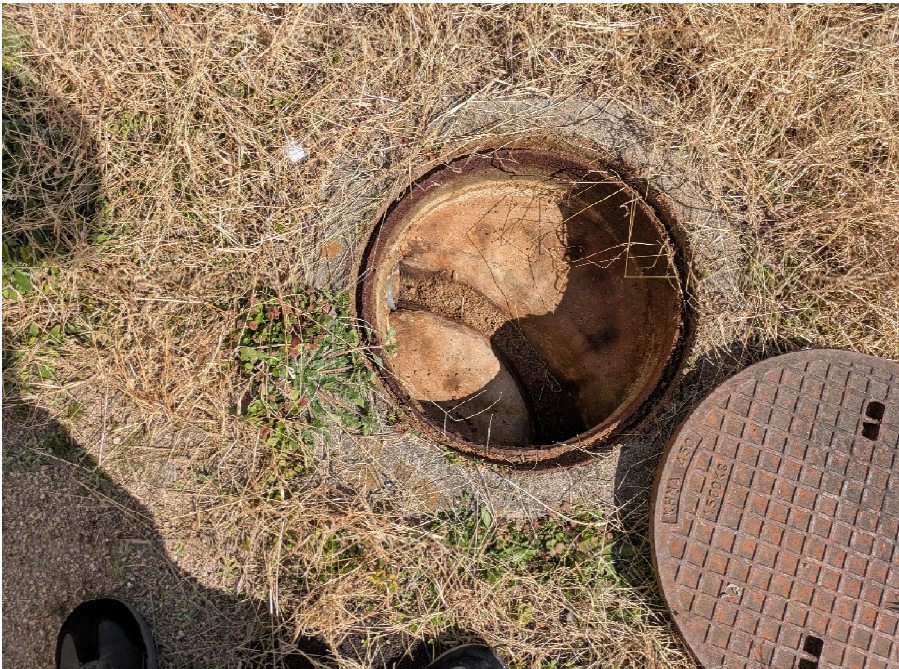
外部インポート枡

土砂堆積

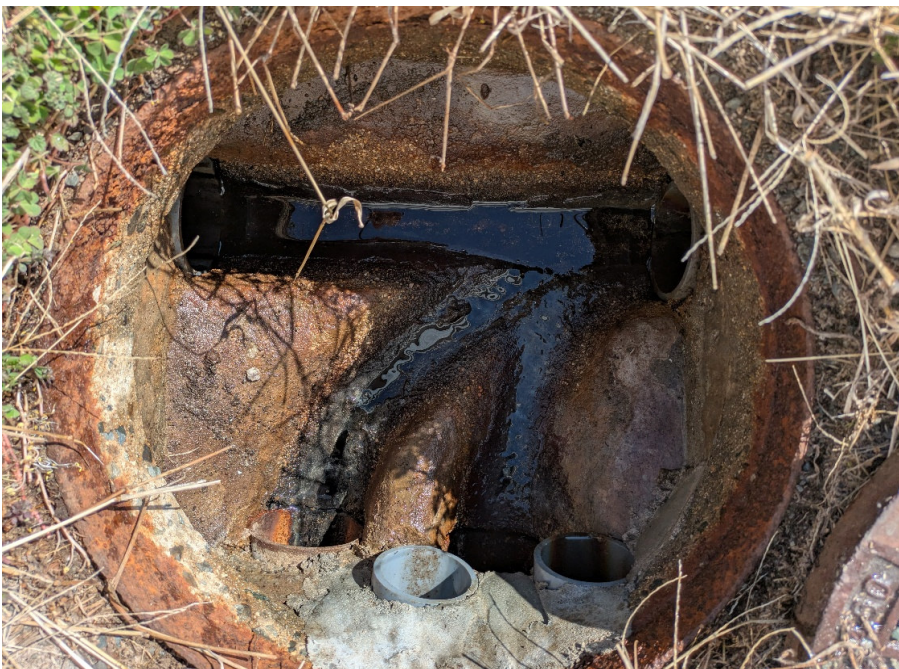
土砂堆積

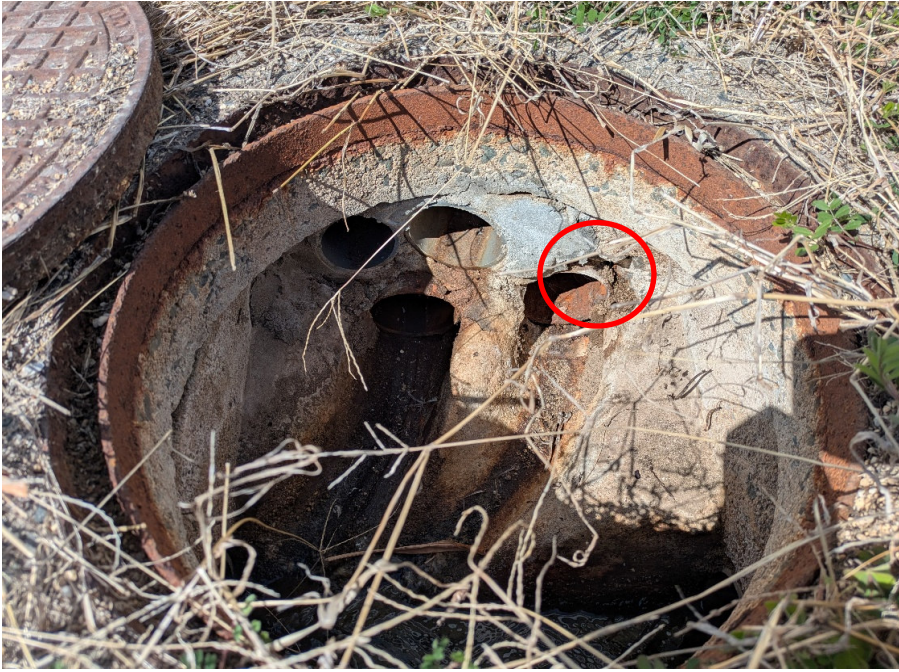
No.13

破損有

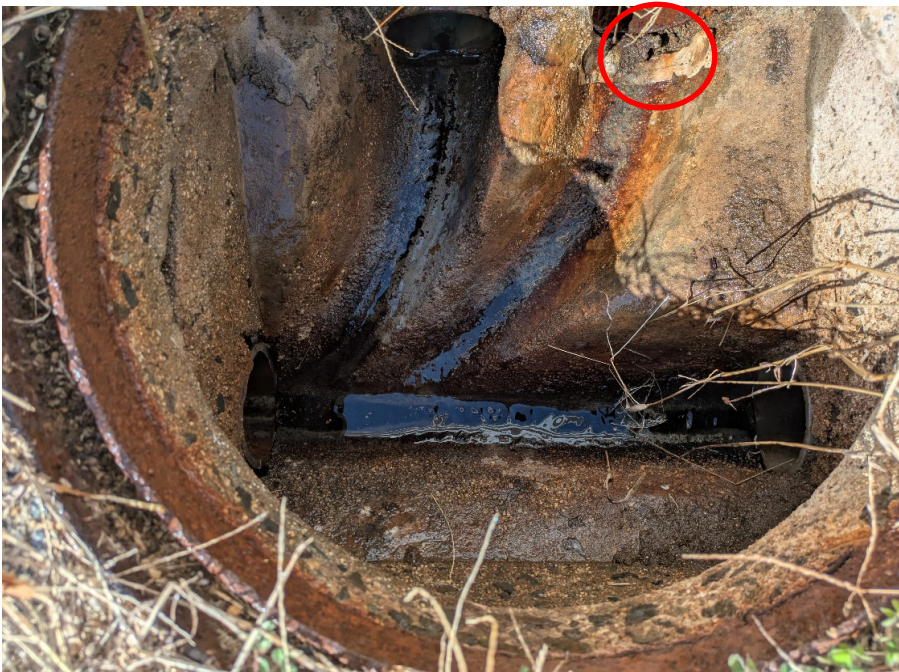
No.14

破損有
