東尾道社宅

【建物状況調査報告書】

建物状況調査の結果の概要（重要事項説明用） 【鉄筋コンクリート造等】

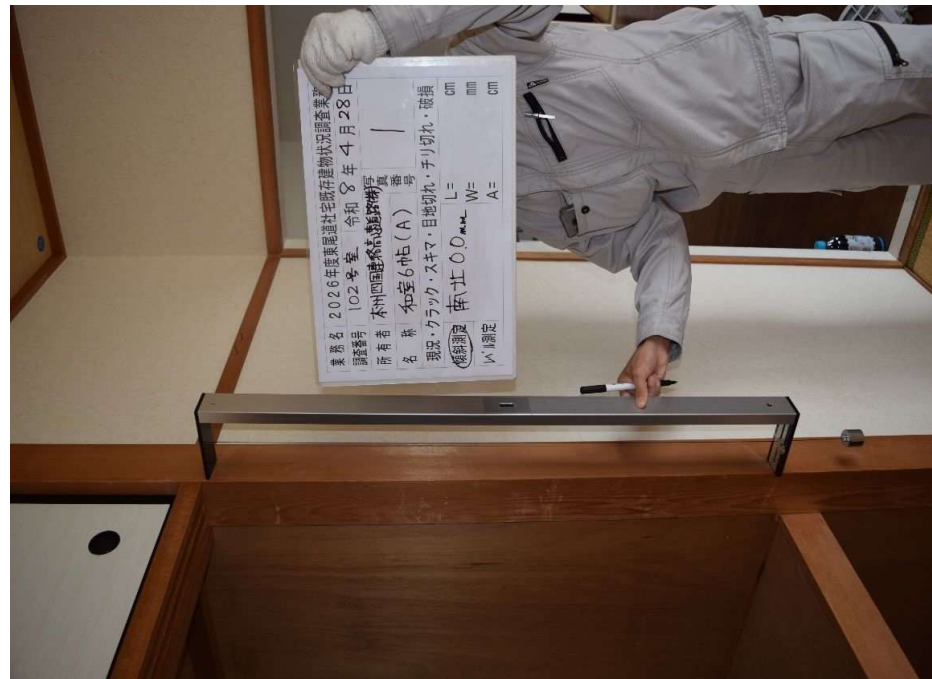
1
和室6帖(A)
枠
傾斜測定
南北= 0.0 mm
102号室

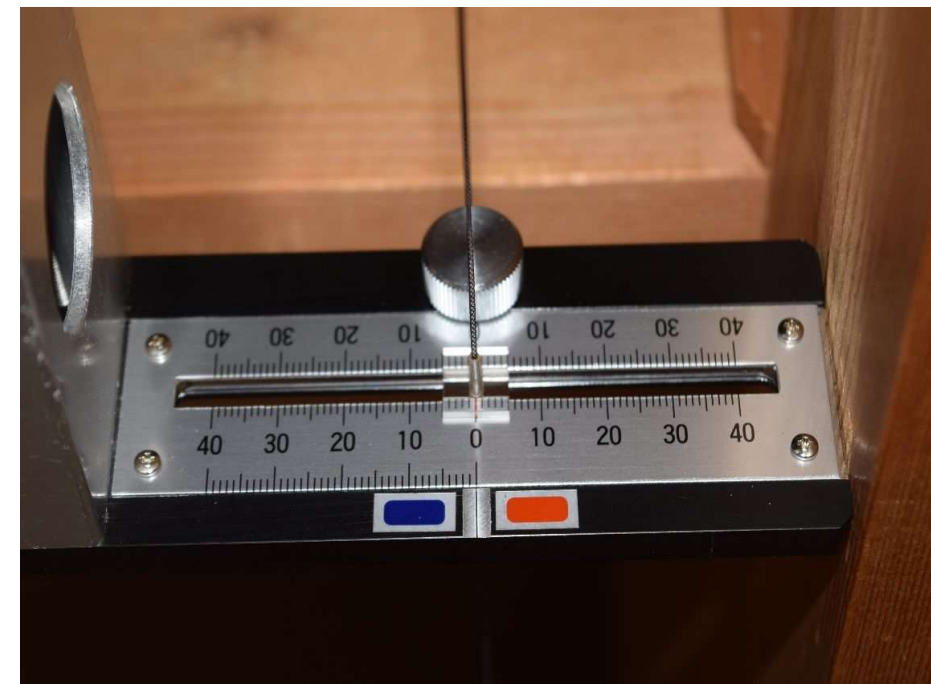
2
和室6帖(A)
枠
(拡大)
東西= 0.0 mm
102号室

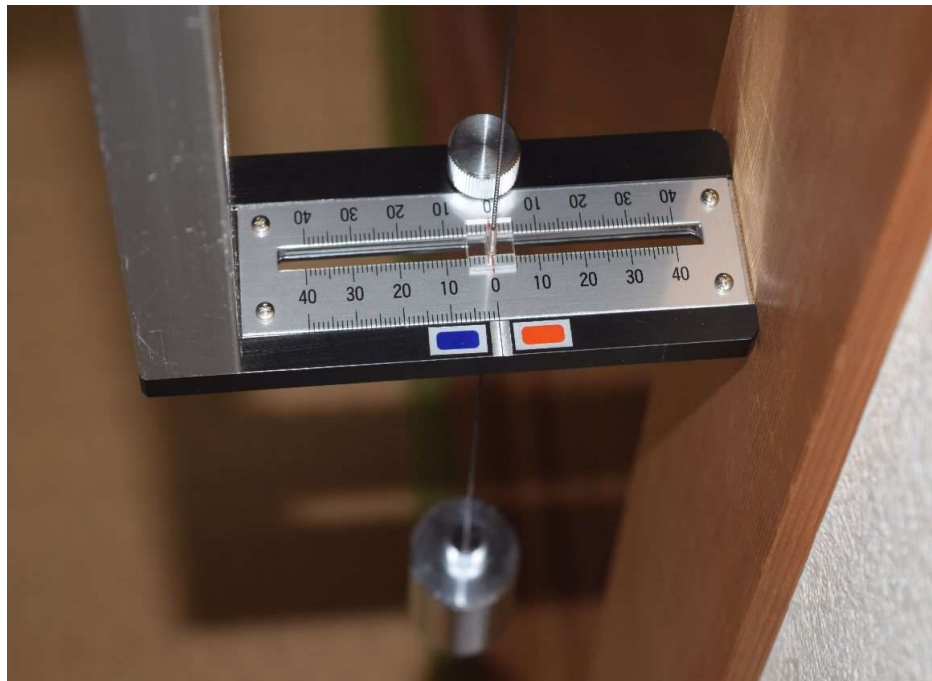
1
和室6帖(A)
枠
(拡大)
南北= 0.0 mm
102号室

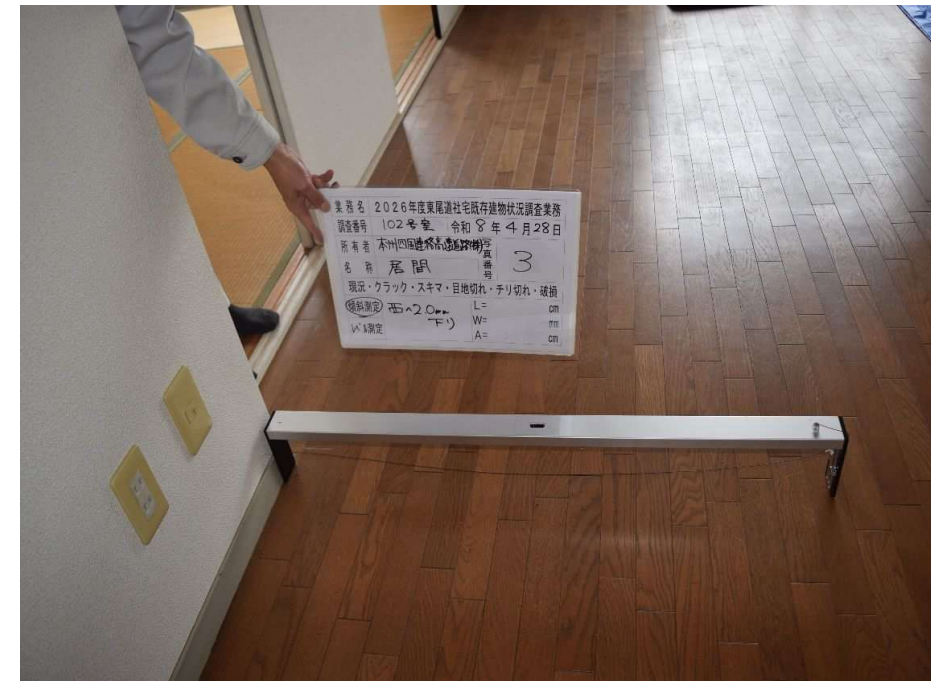
3
居間
床(フローリング)
水平傾斜測定
西= 2.0 mm下り
102号室

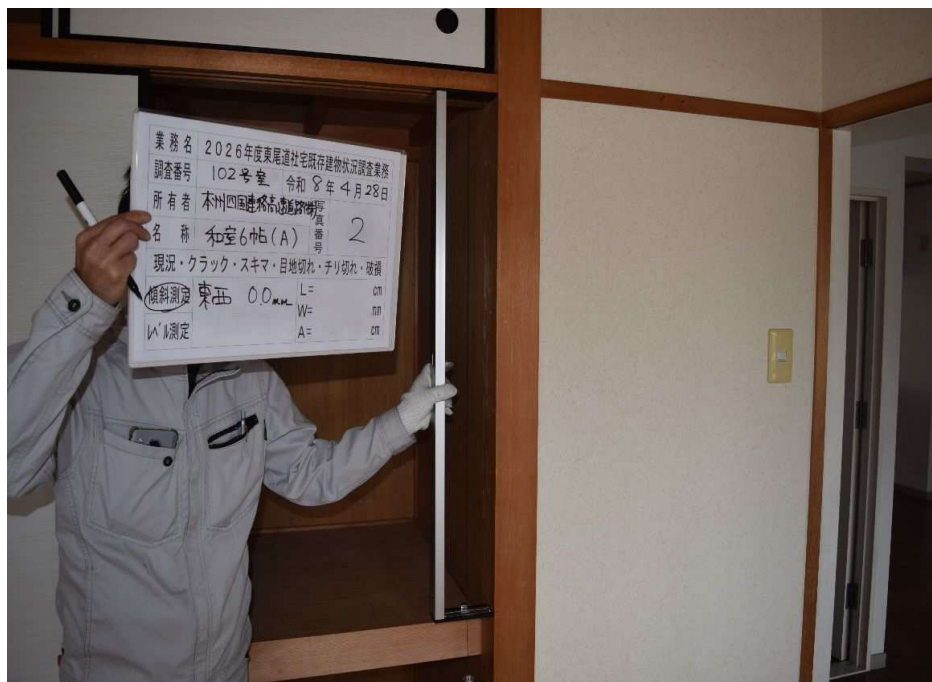
2
和室6帖(A)
枠
傾斜測定
東西= 0.0 mm
102号室

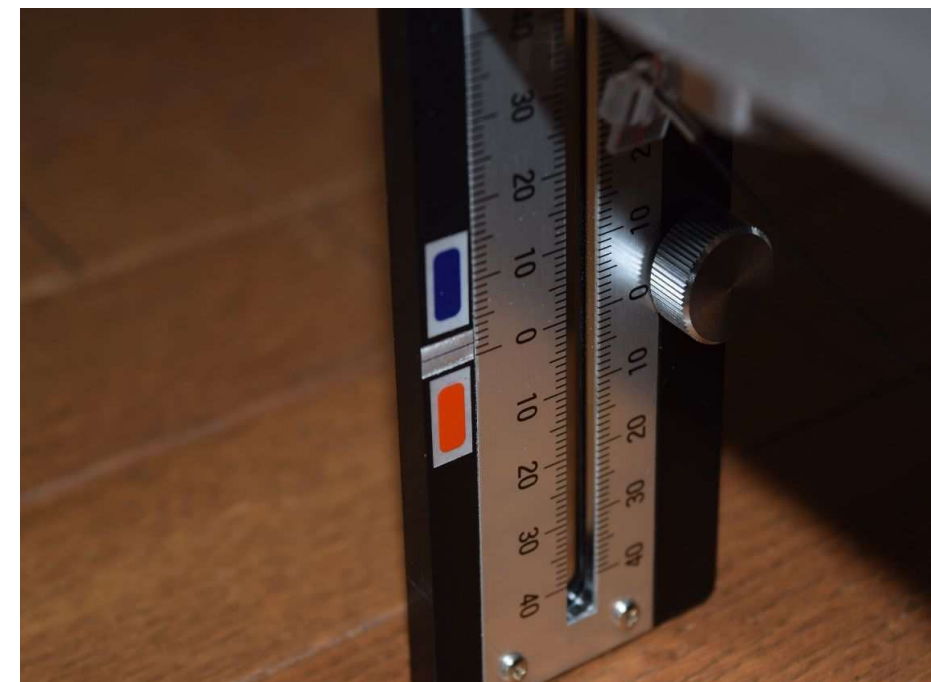
3
居間
床(フローリング)
(拡大)
西= 2.0 mm下り
102号室

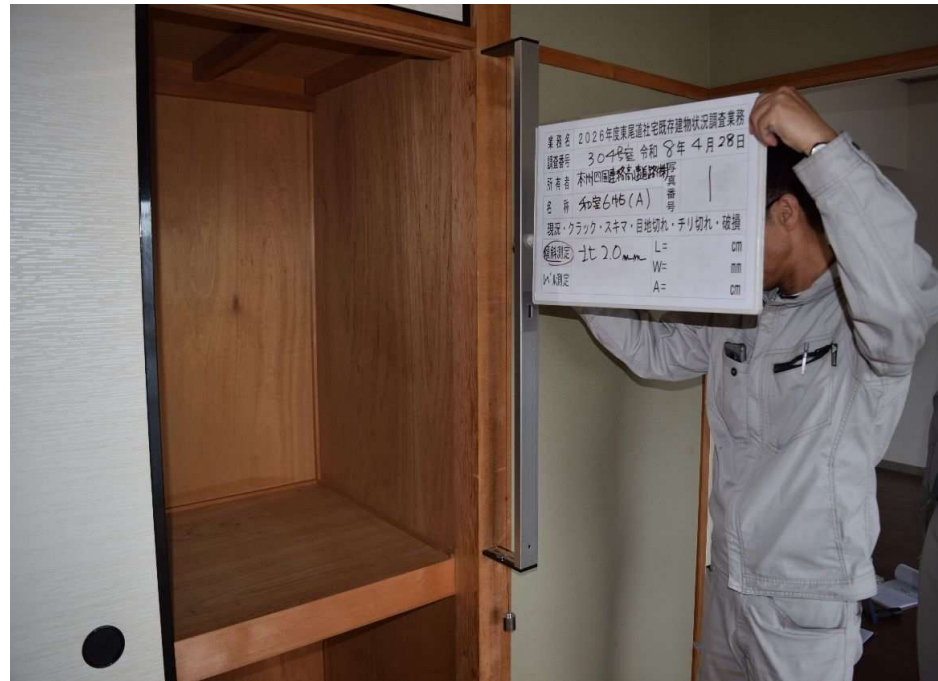
1
和室6帖(A)
枠
傾斜測定
北= 2.0 mm
304号室

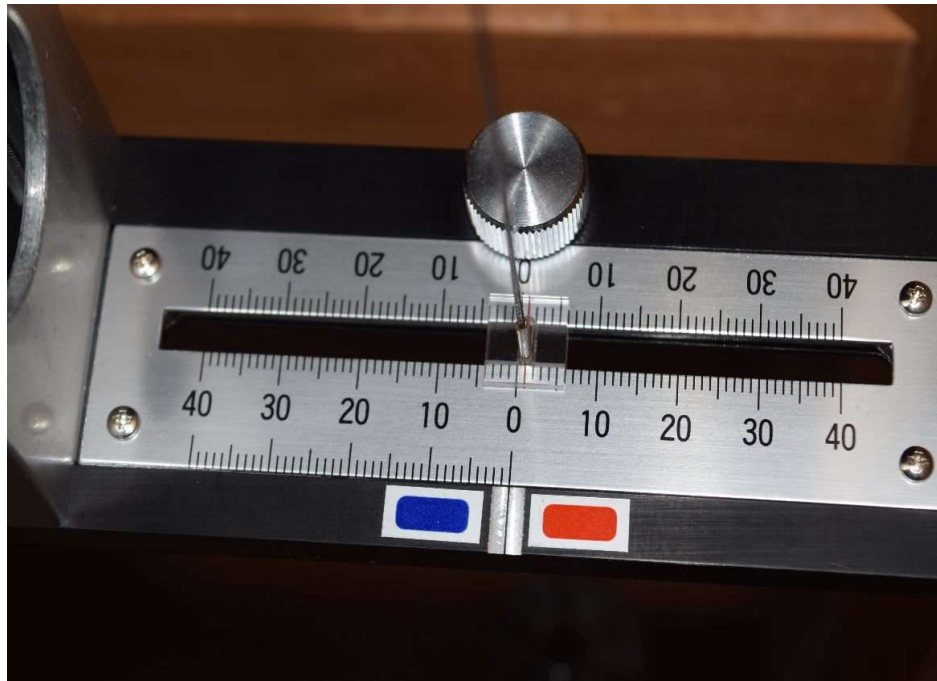
2
和室6帖(A)
枠
(拡大)
東= 1.0 mm
304号室

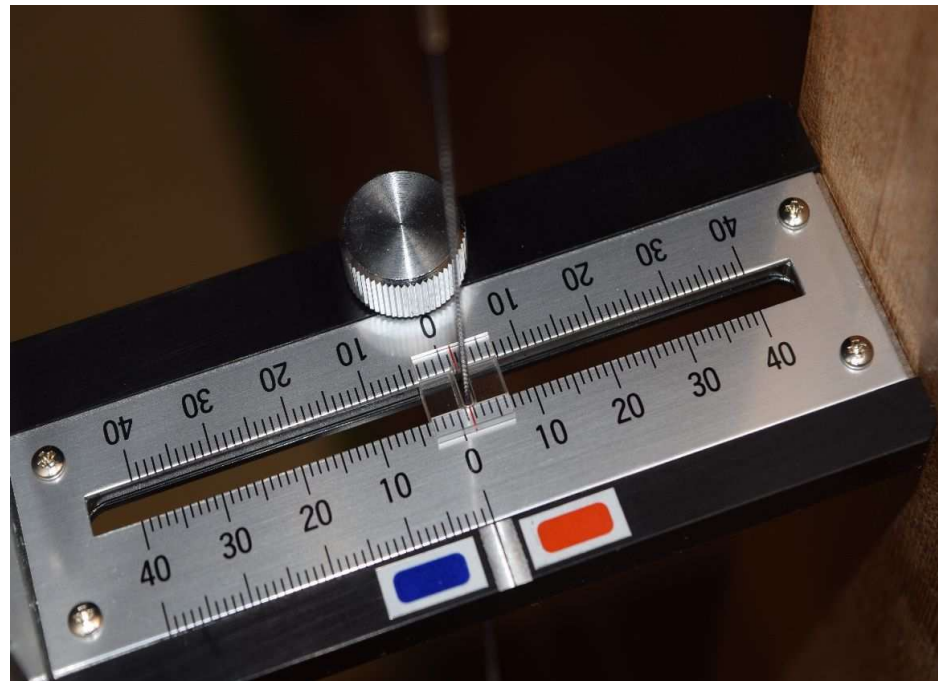
1
和室6帖(A)
枠
(拡大)
北= 2.0 mm
304号室

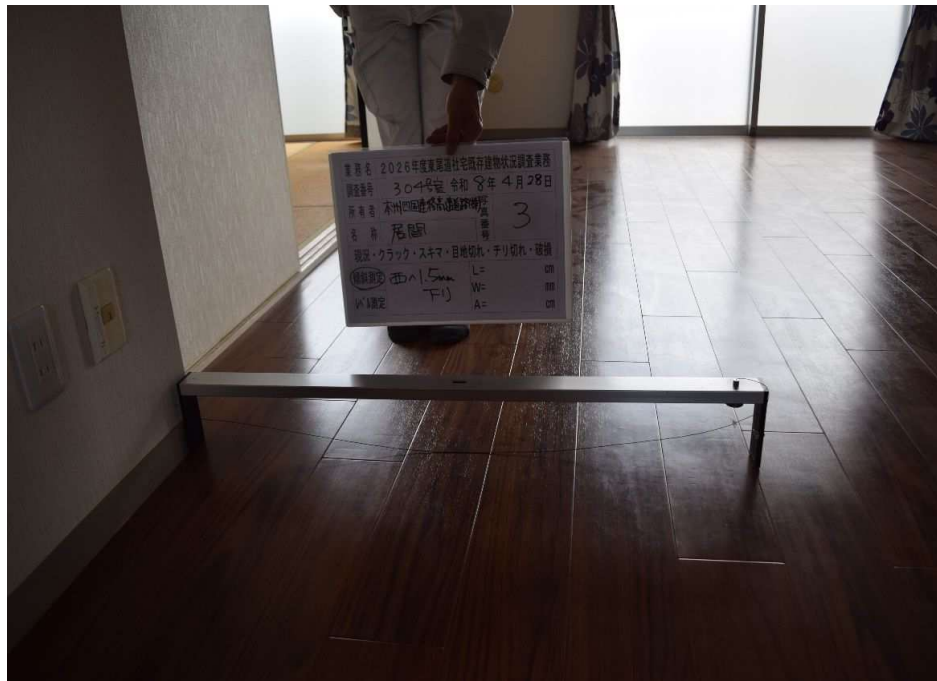
3
居間
床(フローリング)
水平傾斜測定
西= 1.5 mm下り
304号室

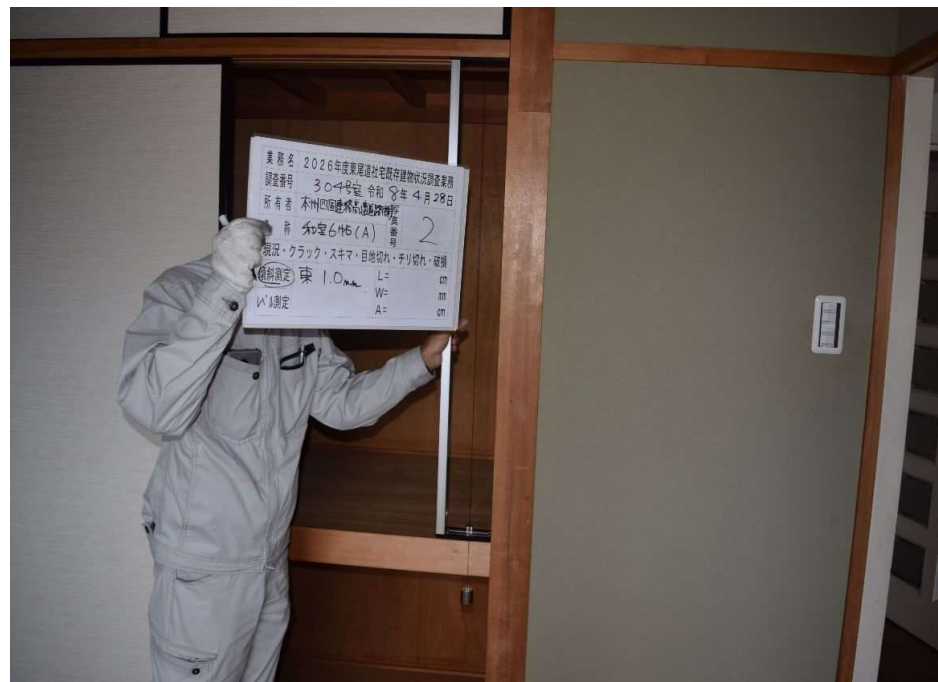
2
和室6帖(A)
枠
傾斜測定
東= 1.0 mm
304号室

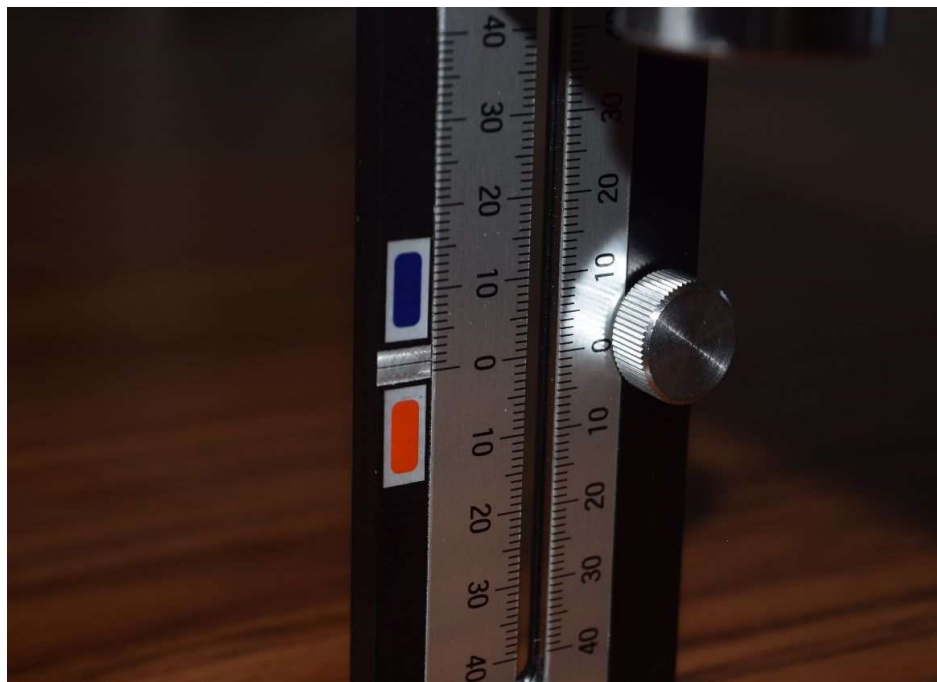
3
居間
床(フローリング)
(拡大)
西= 1.5 mm下り
304号室
