# 本四技報

HONSHI TECHNICAL REPORT

Vol.16 No.61 '92.1

| 吊橋ケーブルの防食方法の検討…………… | 設計部 設計第一課 | 保 田 雅 彦…10 |

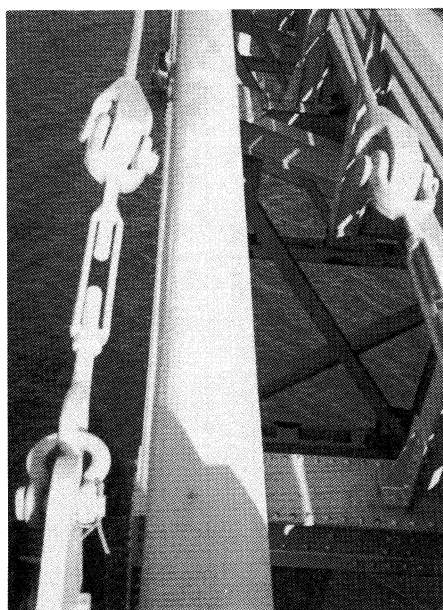
写真-1  
ネオブレンシステム  
シーゾングバンドがゴム  
を突き破る（第  
二チェサピーク  
ベイ橋）

これは、現地調査の結果、ケーブル補修後の防食仕様や、第二チェサピークベイ橋での実績（約20年経過しているが良）で良好なネオプレンシステムに対して、その改善点と考えられるシージングバンド（ゴムを突破る、水が溜まりやすい等腐食要因となり得る）を除き、ラッピングワイヤーを施すことで、いっそうの外部からの遮水・遮断効果を期待したものと考えられる。

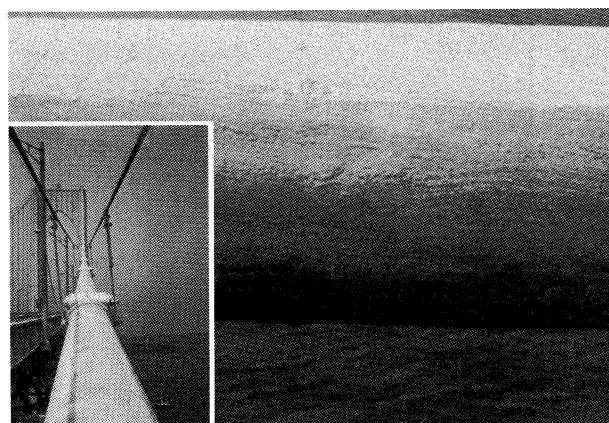
写真-2 ファイバークラスシステム  
中空になっておりたと音がする（ニューポート橋）

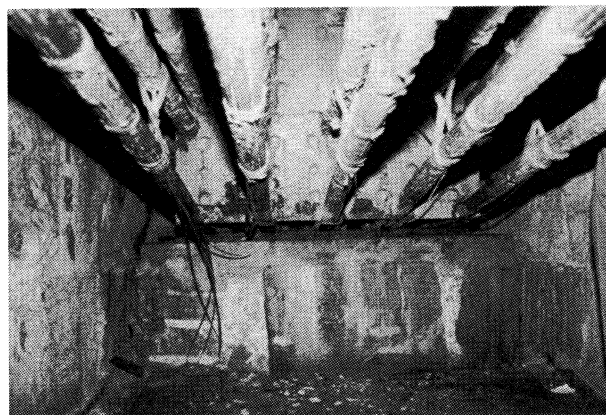
ブルックリン橋は、数多くあった破断ワイヤーを1986

写真-6 修復前のアンカレッジ部  
ワイヤーの破断有（ブルックリン橋）

年に完全に修復している。なお、当橋は、この他、ケーブルスプレー部の幾何形状の変更、ハンガーロープ、支持ケーブル及びケーブルバンドの取り替えとともに全ケーブルの再ラッピングも併わせて実施している。

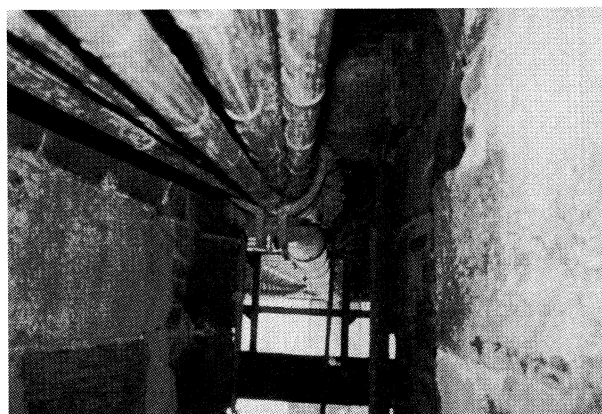
写真-7 修復後のアンカレッジ部  
換気設備はない（ブルックリン橋）

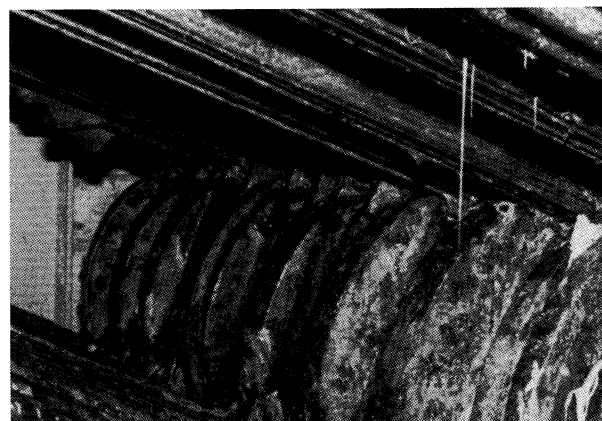
写真-8 重質のグリース塗布  
水を溜め腐食要因となっている（ウィリアムズバーグ橋）

ウィリアムズバーグ橋では、数多くのワイヤーの破断があり、防錆の目的で重質のグリースが施されている（以前に塔頂からケーブルに生あまに油等を流し込んだ記録も有）が、これは有害であり、バックスティから流れ込む水をストランド内に溜める作用をしている。

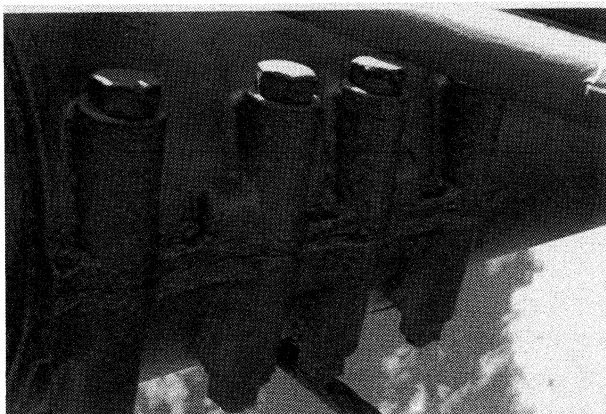
写真-10 排水孔のないバンド下部ケーブル状態は良好（サンフランシスコ オークランドベイ橋）

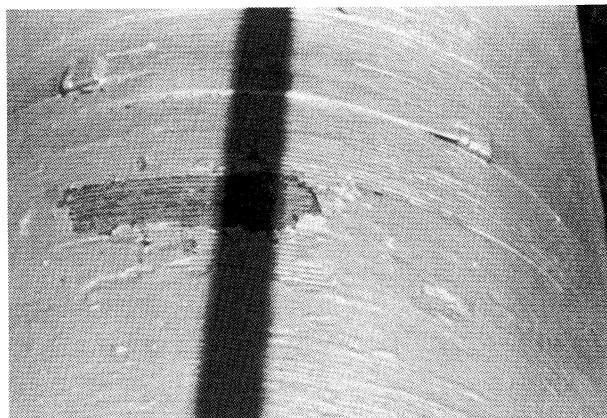
写真-13 塗膜の膨れ剥がすと錆汚れ有（ベアマウンテン橋）

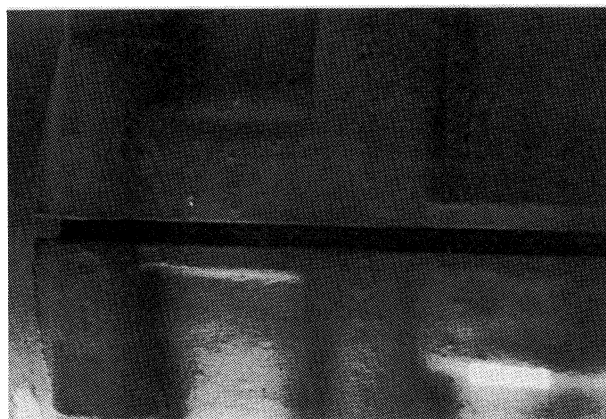
写真-11 バンド下間詰材除去  
モニタリング可能めっき損失なし（ジョージワシントン橋）

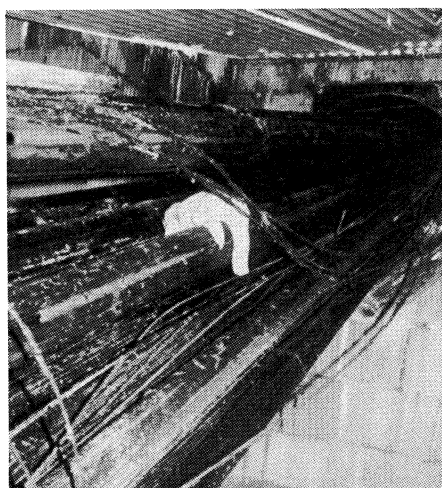
写真-19  
アンカレッジ内  
ケーブルの断線  
状況(ウィリア  
ムズバーグ橋)

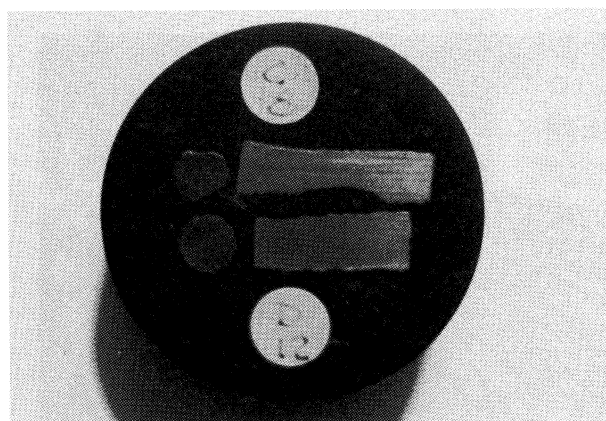
写真-20 腐食ワイヤーサンプル断面  
(ウィリアムズバーグ橋)

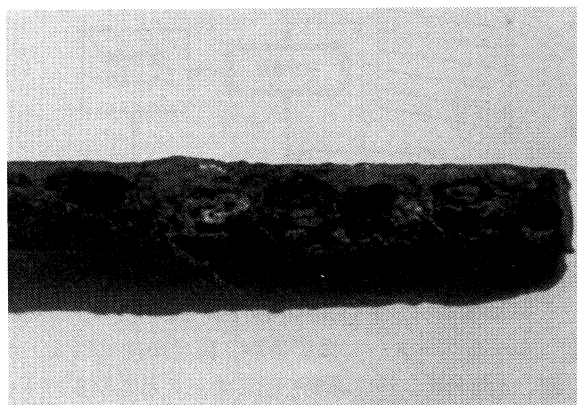
写真-21 腐食ワイヤーサンプル(素線腐食状態)  
(ウィリアムズバーグ橋)

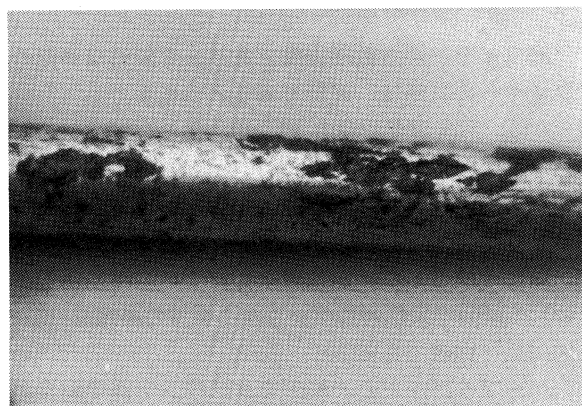
写真-22 腐食ワイヤーサンプル(錆汚れ除去)  
(ウィリアムズバーグ橋)

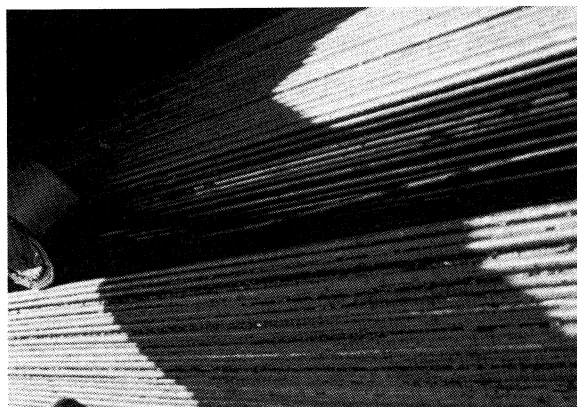
写真-23 クサビ調査  
ケーブル上側(ミッドハドソン橋)

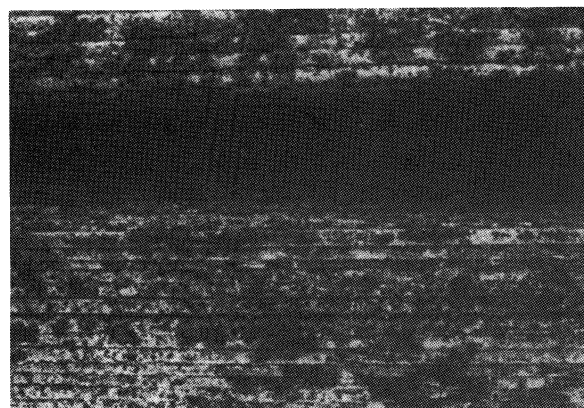
写真-24 クサビ調査  
ケーブル下側(上に比べ腐食が激しい)(ミッドハドソン橋)

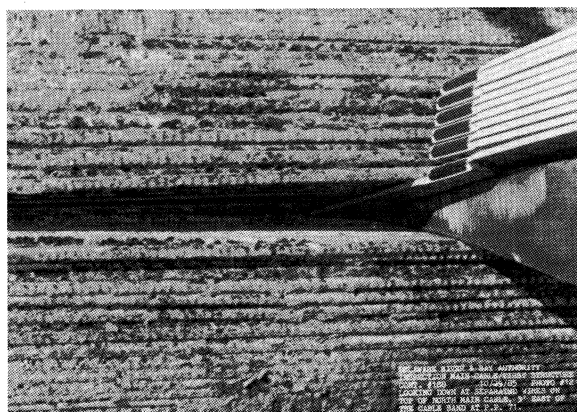
写真-25 クサビ調査  
ケーブル上側 良好(第1デラウェア・メモリアル橋)

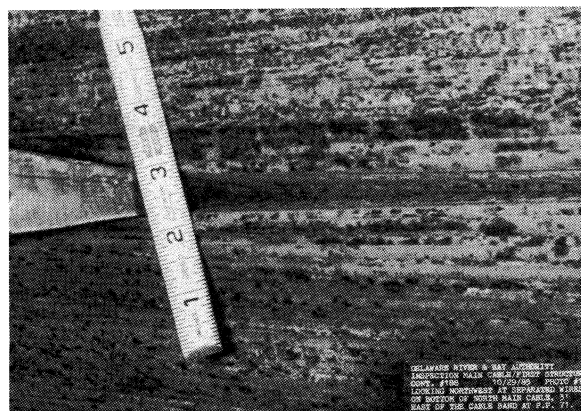
写真-26 クサビ調査  
ケーブル下側 腐食有(第1デラウェア・メモリアル橋)

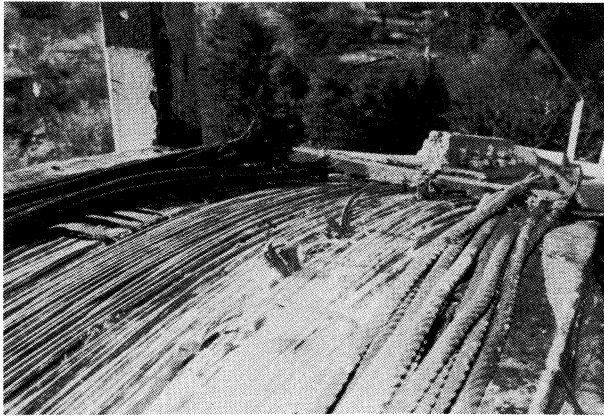
写真-27 塔頂サドル部

架設時のスペーサーがサドル内に放置（ベアマウンテン橋）
