# 本四技報

Vol.26 No.98 2002.3

# 本四技報 第98号 目次

Contents of Honshi Technical Report No.98

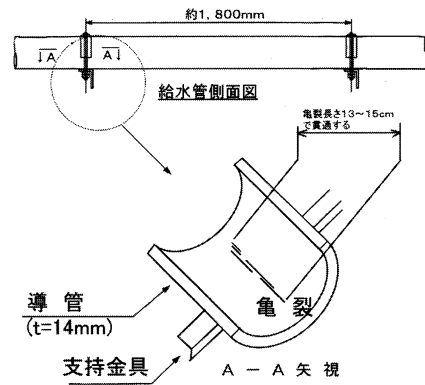
図-2 給水管亀裂発生状況

Fig.2 Cracks of pipe

- ①亀裂は、番の州ポンプ場系統で発生している。
- ②亀裂は、支持金具位置の導管底部内側で管軸方向に発生している。(図-2)

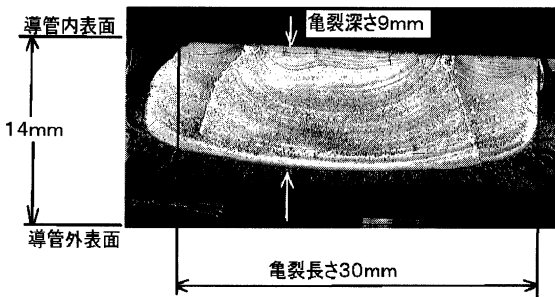
写真-2 給水管 (導管) マクロ破断面  
Photo.2 Macro section of fractured pipe

破面をマクロ観察 (写真-2) するとビーチマークが認められ、亀裂が導管内部から外側へ進行している。また、ラチェットマークも存在し亀裂は数カ所同時に発生し成長した様子がわかる。

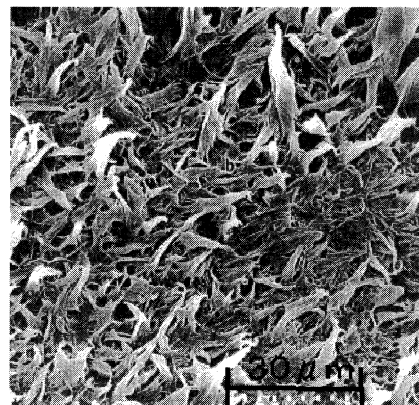
写真-3 給水管ミクロ破断面

破面をミクロ観察 (写真-3) するとディンプル模様が見られ、破面に多数の切断残片 (引きちぎられたような跡) が観察された。

破面観察写真を専門家数名からヒアリングしたところミクロ破面が環境応力割れ (environmental stress cracking: ESC) によく似ていること。ビーチマーク等から比較的低い応力により疲労亀裂が不連続に成長していく場合によく似ていることなどから材質が何らかの劣化と疲労を受けたものと考えられる。ESCは材料表面から発生する脆性的な破壊で、一般的には分子量の少ない低密度ポリエチレンが界面活性剤と接して脆性破壊 (全断面一気に割れる) する現象と認識されている。今回も広い意味ではESCと考えられるが断続的に進行する現象など違う要素がある。今回は、

ESCのように材料が劣化しているが、疲労破壊のように徐々に進行したことから劣化疲労ということとした。

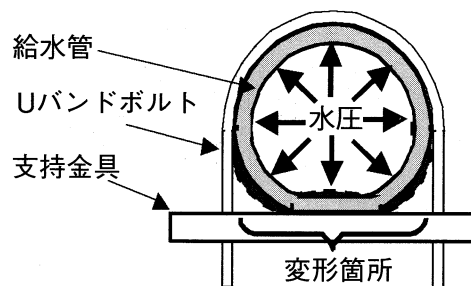
図-9 給水管変形イメージ

これは、支持点でUバンドによる締め付けにより底部が扁平となっていて、送水時に水圧の作用で給水管は真円になろうとするが、支持金具で拘束されているため、配管下半分は、より扁平になる方向に変形することになる。このとき生じる局部応力により亀裂が支持点底部に集中するものと思われる。(図-9並びに後述の応力解

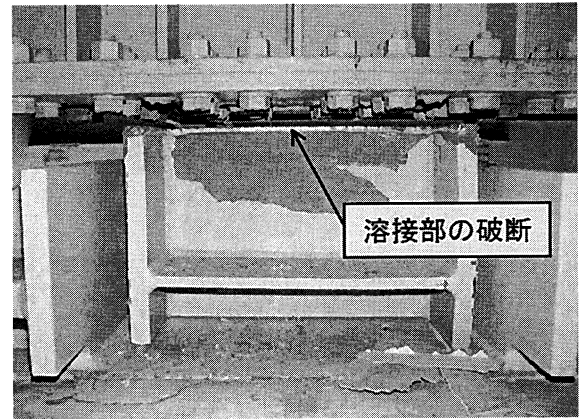
4P：塗膜割れ、南側突起取付溶接部破断、南北コンクリート台座のひび割れ

写真-2 4P 南側突起取付溶接部破断

Photo. 2 Breakage of welding part in 4P south key mount

溶接部が破断した突起部分については、余震に備え早急に現場溶接して仮復旧を行った。但し、本復旧では、品質管理や、溶接の仕上がりの関係からベースプレートとともに新たに工場製作して取り替えることとした。

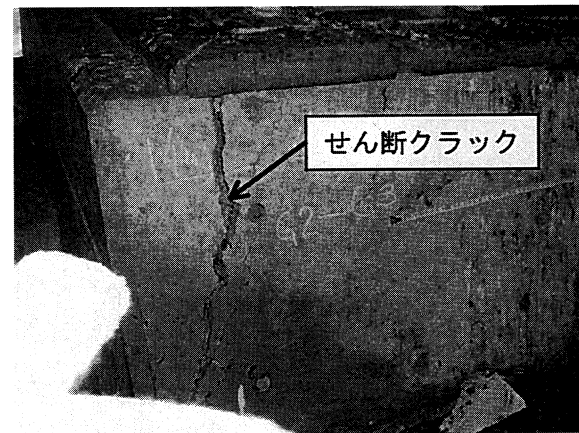
写真-3 4P 北側コンクリート台座の割れ

Photo. 3 Crack in base concrete of 4P

今回の地震では、台座コンクリートが破損したため、復旧も大がかりとなった。台座コンクリートが壊れた原因としては、①突起取付溶接部と台座コンクリートの安全率に大きな差が無かったこと、②突起取付溶接部の破壊強度が溶接の施工精度に依存し設計より高めの強度になったこと、などが考えられる。今後、台座を破損させないようにするためには、突起取付溶接部との安全率の差を大きくする必要がある。但し、落橋防止装置の定着金物が近傍にあるという場所的な制約から、橋軸直角方向のコンクリート幅を広げる補強方法は採れない。そこで、鋼板を巻くことにより補強する方法を採用することとした。鋼板の厚さについては6mmとし、照査を行った。

台座コンクリート外周のひび割れた部分については、はつり除去し、無収縮モルタルにて修復することとした。また、鋼板と台座コンクリート外周部の天端境目につい

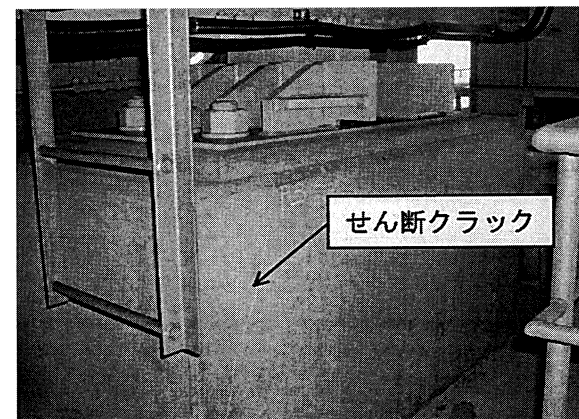
P<sub>3</sub>：塗膜割れ、コンクリート台座のひび割れ

写真-4 P<sub>3</sub> コンクリート台座の割れ

Photo. 4 Crack in base concrete of 3P

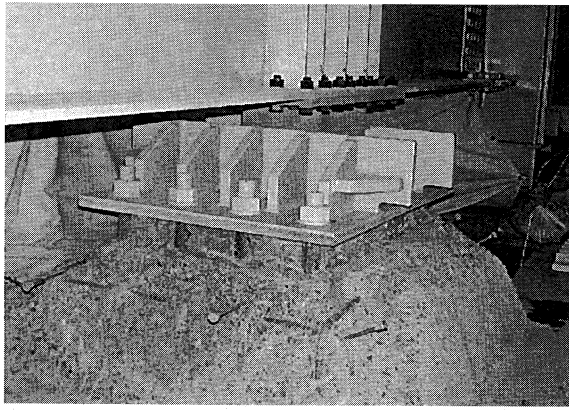
コンクリート台座部は、アンカー最下端部からのひび割れが懸念されていたが、コンクリートはつり後の状況を見ると、写真-5に示すとおり、横移動制限装置の凹部プレート近傍の鉄筋が配置されていない部分のみのひび割れであり、配筋されていたアンカー最下端部はひび割れが生じていなかった。

写真-5 台座コンクリートはつり状況  
Photo.5 Scooping out the base concrete

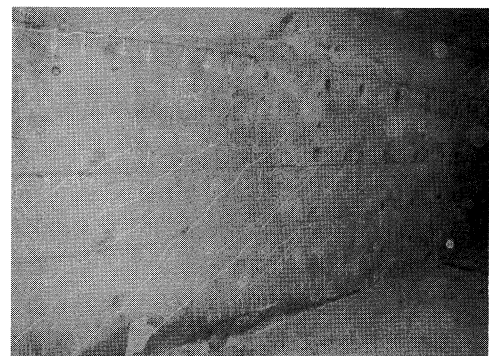
写真-3 新ムトワパ橋桁内部のせん断クラックの様子  
（最大 0.6 mm もある）

Photo.3 Sheered crack on the new Mtwapu Bridge
