本四技報

Vol.26 No.99 2002.9

芸予地震により損傷した、西瀬戸自動車道の構造物の損傷状況及び復旧状況を報告する。また、動態観測システムにより観測された地震動について検証するとともに、公団保有の構造解析プログラムを用い、観測した地震動を入力とした動的解析により、来島海峡第一大橋センタースティロッドの破断が設計どおりであったことを確認したので報告する。

(1) 来島海峡第一大橋センタースティロッドの破断

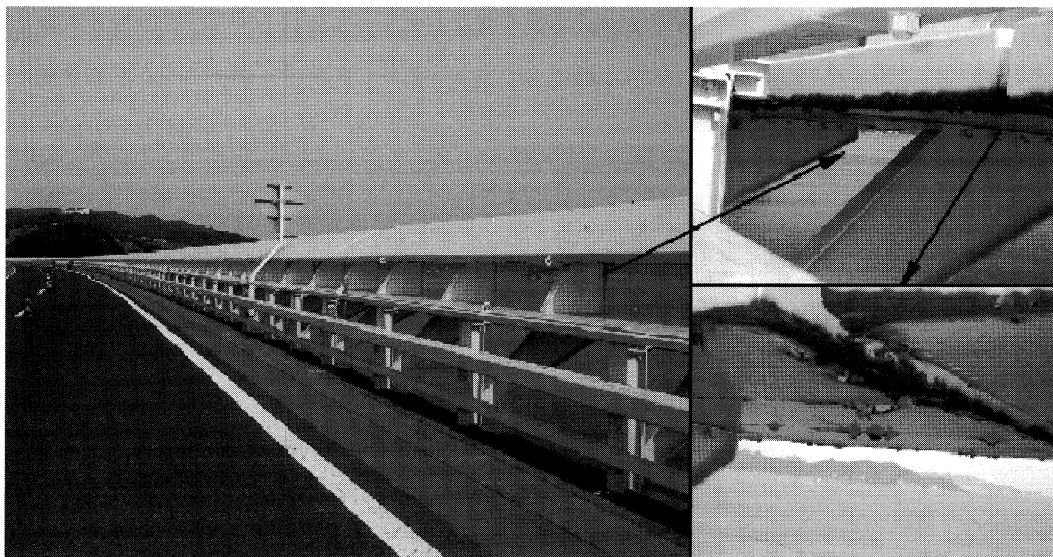
しかし、これら耐風安定化部材は厳しい腐食環境下で約20年が経過し、補修等が必要な状況(写真-1)となっている。一方、現地観測等の供用後に得られた以下の知見から、これら耐風安定化部材の一部撤去の可能性が見いだされたため、将来の維持管理費の縮減にもつながることから風洞試験を実施し、耐風安定化部材の必要性について再検討を実施した。

写真-1 ダブルフラップの腐食状況

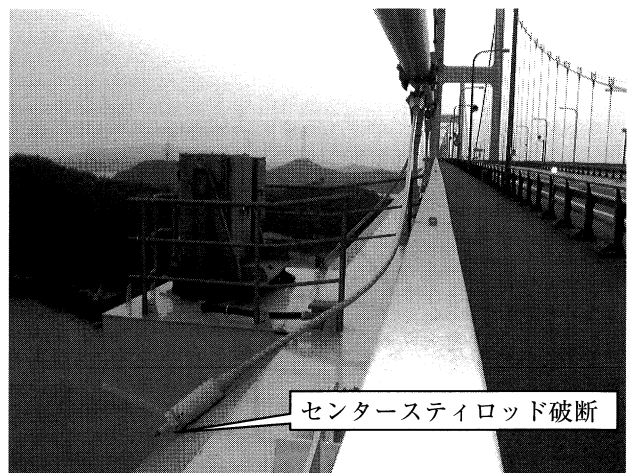
来島海峡第一大橋の補剛桁と主ケーブルの相対変位を制御するためのセンタースティに設けられたロッド（設計地震力の60%（約1333KN）で破断する設計となっている）の4本全てが破断した（図-2、図-3、写真-1）。

写真-1 センタースティロッド破断状況

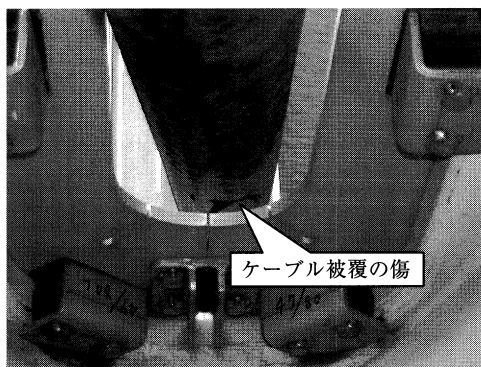
写真-2 ケーブル被覆の損傷
Photo.2 Damage of cable covering

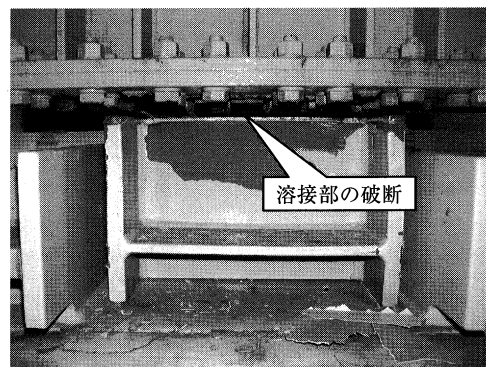
多々羅大橋の大三島側取付け橋である多々羅大橋西高架橋の4P上横移動制限装置（図-4）が機能し、2基の内1基において上部工に取付けてある突起が溶接部から破断（設計地震力が作用すると溶接部分が破断する設計となっている）した（写真-3）。また、4Pの2基及びP3の1基で下部工に設置したコンクリート台座が橋軸直角方向の地震力によりせん断破壊を起こした（写真-4）。

写真-3 突起溶接部の破断
Photo.3 Fracture in welding part of key structure

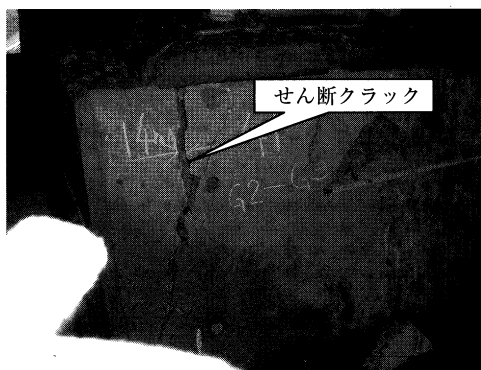
写真-4 台座コンクリートの損傷
Photo.4 Damage of saddle concrete

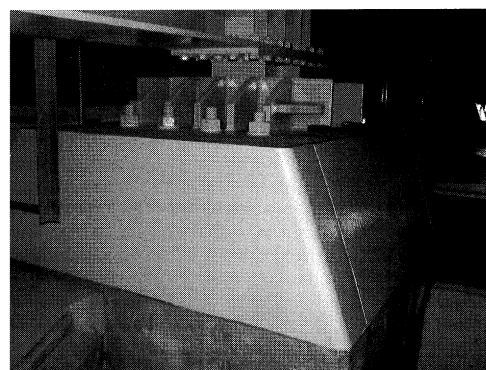
写真-5 台座コンクリート補修完了状況
Photo.5 Repair of saddle concrete

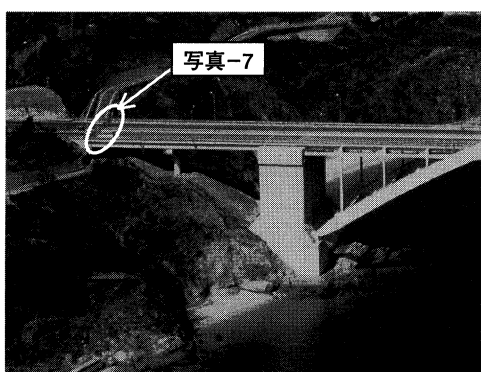
写真-8 上沓セットボルト破断位置
Photo.8 Location of sheared set bolt of upper bearing

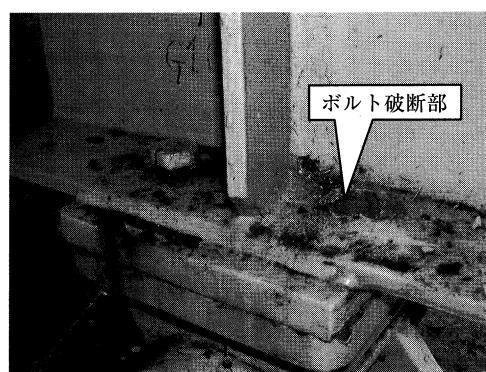
大三島橋の大三島側取付け橋である大三島橋西高架橋1A固定支承の上杳取付けボルト4本中2本が8基ある支承全てで破断した（写真-7）。これについては、地震直後全てのボルトを新しいものに取り替え復旧した。

写真-7 上沓セットボルトの破断
Photo.7 Sheared set bolt of upper bearing

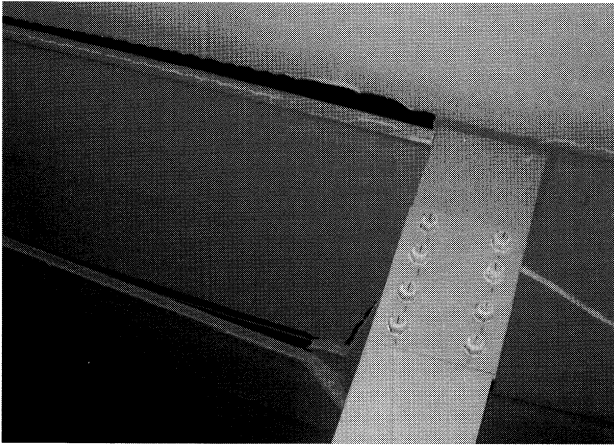
プレー室を構成する仕切り壁)が、11枚割れる(写真-9)とともに、上屋鉄骨のアンカー部コンクリートの一部が破損した。パネルについては、鉄骨による補強及びクラックのシール、上屋鉄骨のアンカー部については、アンカーの増設、破損コンクリートのモルタル補修を実施した。復旧は、12月中に完了した。

写真-9 内壁パネルの破損

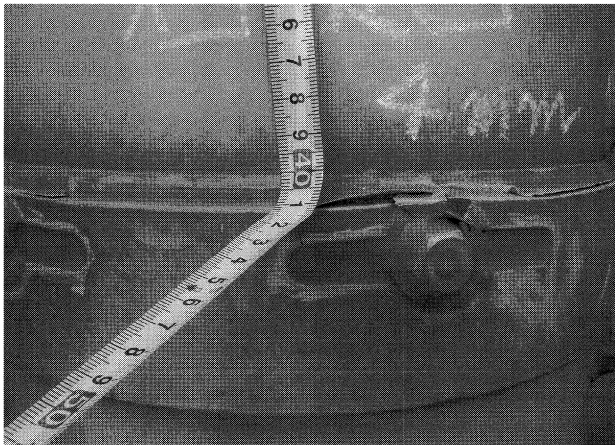
各スティの地震による損傷状況を表-2に示す。第一大橋では、全てのセンタースティロッドが破断した。その他については、写真-11に示すように、ロッドカバーに軽微な損傷が見られたものの、ロッド部については、変状は見られなかった。

写真-11 ロッドカバー継手部のズレ (来島海峡第二・大三大橋)

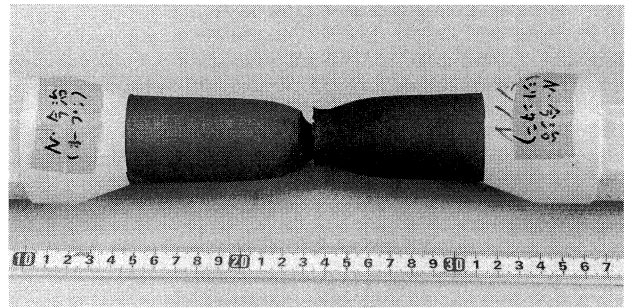
真一参照) のスティロッド破断部の拡大写真を写真-13 に示す。写真から解るように、典型的な伸びと絞りを伴った延性破壊である。また、平行部が絞られたことにより、平行部の塗装が完全に剥がれている。

写真-13 破断ロッド拡大写真

以上の結果より、典型的な伸びと絞りを伴った延性破壊であり、製作時とほぼ同じ伸び絞りを伴っており、特別な硬化もなかったことから、センタースティロッドの破断荷重は、設計どおり約1333KNであったことが推定できた。

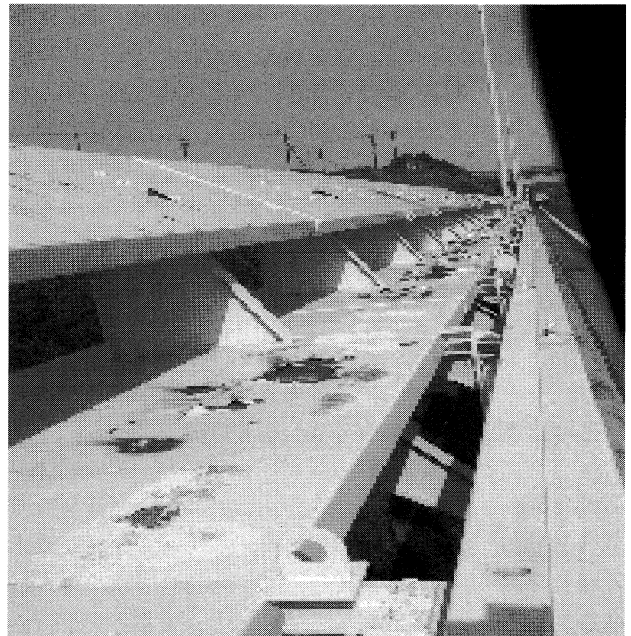
写真-1 3径間部DFの塗装の劣化

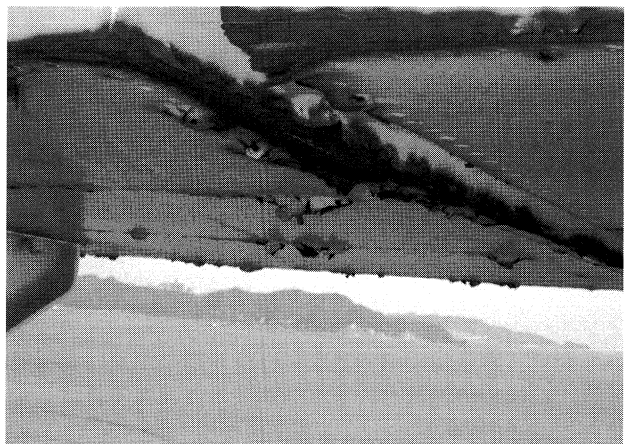
写真-2 4径間部DFエッジ部の腐食損傷
