# 本四技報

Vol.27 No.100 2003.3

# 本四技報 第100号 目次

Repair Work of Ohnaruto Bridge 1A-Road Deck

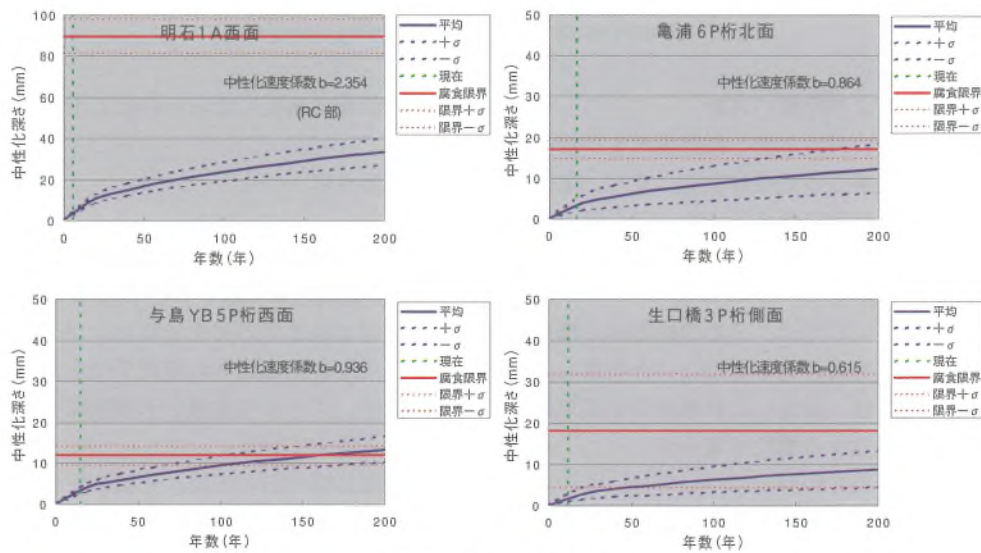
予測結果から、亀浦高架橋、与島高架橋においては、目標耐用年数以内に腐食限界に達する結果となった。

図-6 中性化予測結果

- ・5年後に亀浦高架橋(もしくは与島高架橋)において1ヶ所(ドリル4本)の中性化および塩化物イオン濃度の調査を実施し、調査時の劣化状況と以降の劣化予測を行う。
- ・今回調査と5年後(平成18年度)の調査結果とを比較し、変化の程度が小さい場合はさらに5年後(平成23年度)に残りの各橋梁において同様の調査および劣化予測を行う。
- ・変化の程度が大きい場合は直ちに各橋梁での調査、劣化予測を行う。
- ・以上を「PC橋の長寿命化のための調査要領(案)」としてとりまとめ、維持管理担当への引継の徹底を図ることにした。なお、調査方法、劣化予測は実施時にお

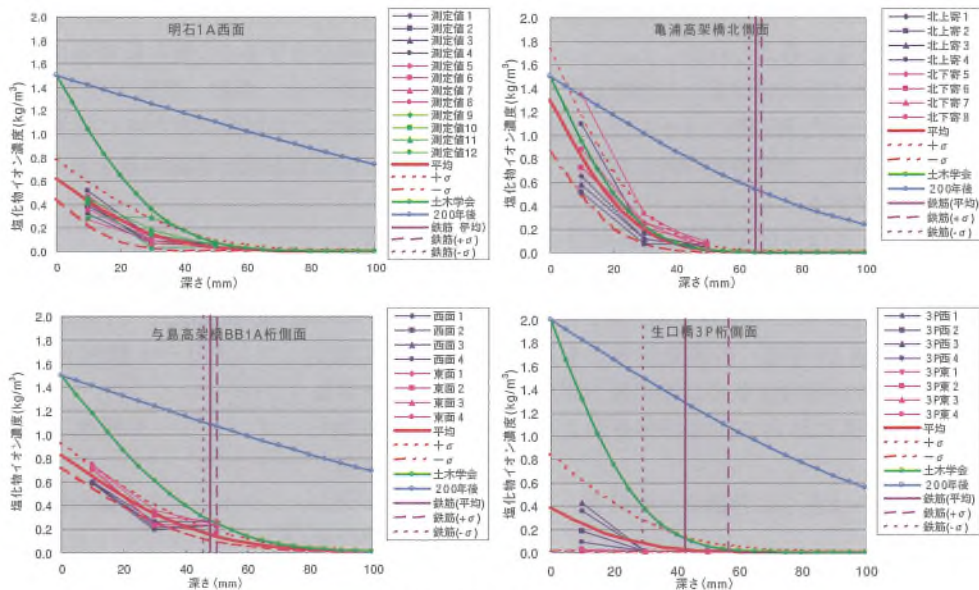
腐食限界は、鉄筋位置における塩化物イオン濃度が $1.2 \text{ kg/m}^3$ に達した時点としたが、今回の調査結果からの予測においては目標耐用年数以内に腐食限界に達する橋梁はなかった。

図-7 塩化物イオン濃度予測結果

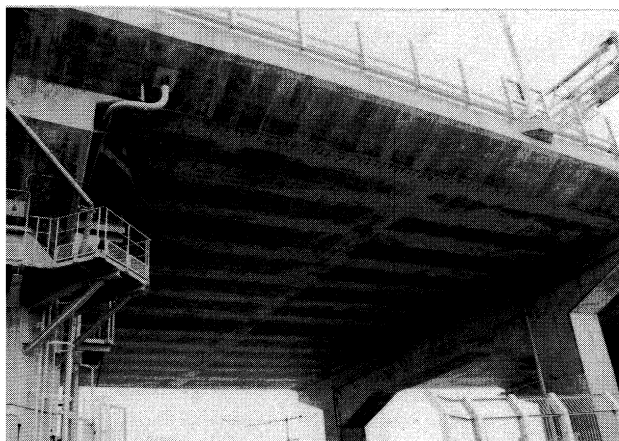
大鳴門橋 1 A 道路桁の下面は、供用以来展望施設として観光客に一般開放しているが、隔壁部下面の一部でスターラップ筋が露出し、表面腐食が進行していたことから、観光客に対するコンクリート片落下予防対策が緊急の課題となっていた (図-1~3) (写真-1、2)。

写真-1 道路桁下面状況 (施工前)

補修工事では、劣化部において断面修復を行った後、表面被覆工やコンクリート片はく落防止対策を実施するとともに、自然電位測定用のモニタリングポイントを設置した。

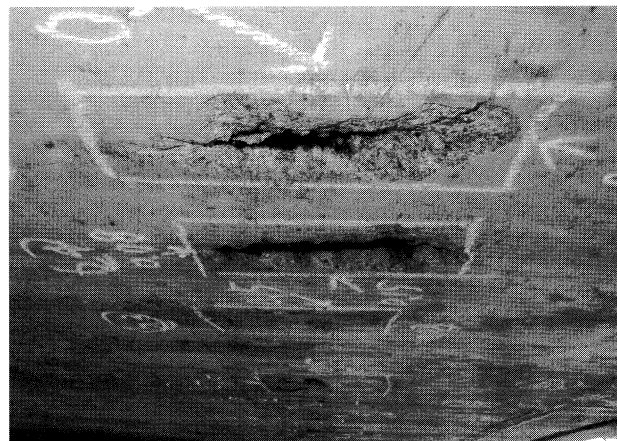
大鳴門橋 1 A 道路桁 (RC 2 径間連続多室箱桁橋) では、下面の一部でスターラップ筋が露出・腐食していた。このため、コンクリート調査を実施し、劣化予測を行った結果、早急に補修工事を行う必要があると判断した。

写真-2 スターラップ筋露出状況

鉄筋が露出・腐食している箇所は大半がスターラップ筋であり、その劣化グレードは「加速期前期」と見なされることから「断面修復工」を選定した。その他の箇所の劣化グレードは、隔壁部が「潜伏期~進展期」、下床版部が「潜伏期」と想定されるため、表面処理工法として「表面被覆工」を選定した。また、観光客に一般開放している区間は、断面修復工が交通開放しながらの下側からの施工となるため、安全性を考慮して「コンクリート片はく落防止対策工」を施工することとした。さらに、将来の維持管理用として自然電位測定用のモニタリングポイントを設置することとした。

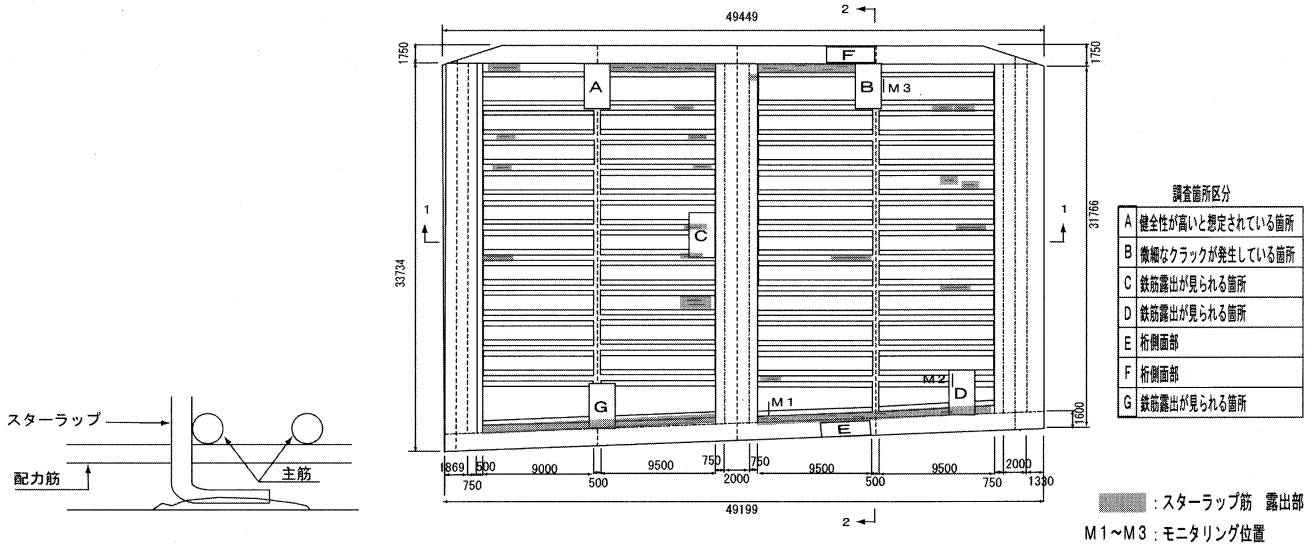
図-2 スターラップ筋の露出状況概要

この結果、鉄筋が露出している部分の大半は、かぶりが極端に薄い部分のスターラップ筋であり、隔壁部ではかぶり (設計値 35 mm) が不足傾向にあることや、微細なひび割れ (幅 0.1~0.2 mm) の発生箇所では中性化が進行していることがわかった。なお、ひび割れは亀甲状に発生していたため、アルカリ骨材反応試験を実施した結果、「ほとんど無害」と判定された。

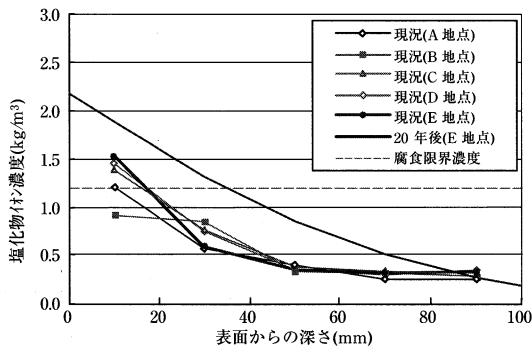
コアの塩分含有量測定結果から塩化物イオン濃度分布を求めるとともに、フィックの拡散方程式により塩化物イオンの浸透予測を行った。この結果、表面近傍 (0~20 mm) はすでに腐食環境下にあることがわかった。また、設計かぶり 35 mm 位置では、腐食限界濃度 1.2 kg/m<sup>3</sup> に達するまでの期間は、最も塩化物イオン濃度が高かった E 地点で約 20 年後になるという結果が得られた。したがって、かぶりが小さい箇所では早期対策が必要となる (図-4)。

図-4 塩化物イオン濃度分布と浸透予測

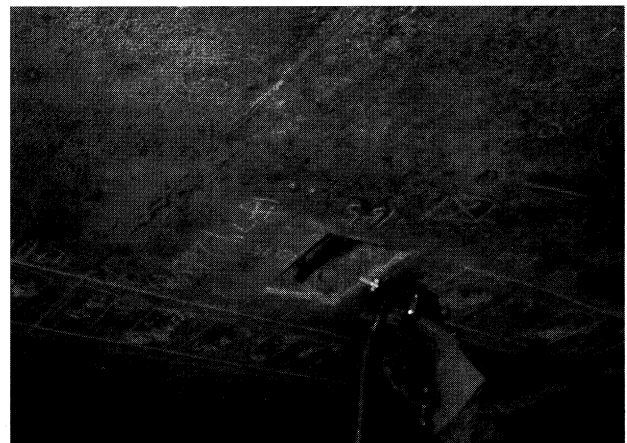
写真-3 プラスト施工状況

ケレンにはサンドプラスト (噴射密度30kg/m<sup>2</sup>, 5号珪砂) を使用した。プラスト機が使用できない鉄筋の裏面は、ワイヤーブラシやサンドペーパーにてケレン作業を実施した。裏面状況のチェックには歯科用ミラーを使用した。なお、鉄筋錆は全般的に軽微であり、断面欠損に至っているものは一部のスターラップ筋のみであった。

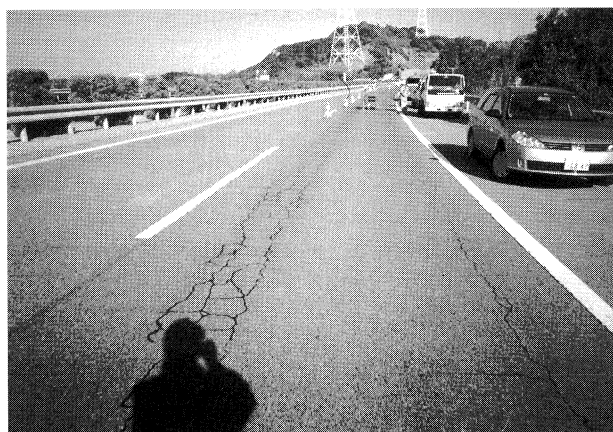
舗装表面に現れた変状の状態を写真-1~3に示す。走行車線わだち部において、縦断方向のひび割れを主に、一部に亀甲状のひび割れが発生している。

写真-1 通生地区の再補修前

(ひび割れにはシールを施している)

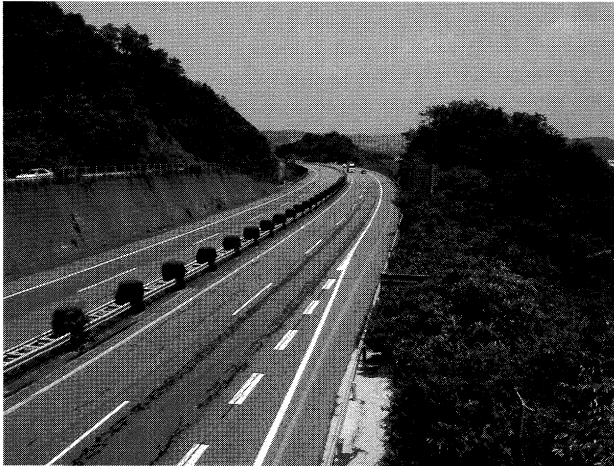
写真-2 児島地区の再補修前  
(わだち部の文様がひび割れに施したシール)

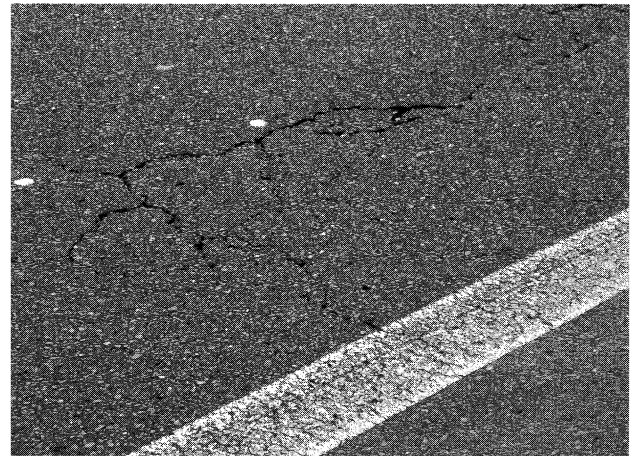
写真-3 変状の詳細 (KP.20.10 付近)
