本四技報

HONSHI TECHNICAL REPORT

Vol.27 No.101 2003.9

本四技報 第101号 目次

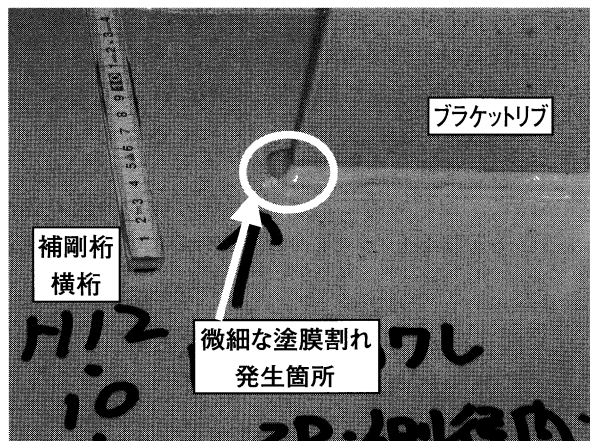
明石海峡大橋のリンク式道路伸縮装置（以下「伸縮装置」と略す）のユニバーサルジョイント取付部（以下「取付部」と略す）の基部において、微細な塗膜割れの変状が多数発生した。その変状の原因は、伸縮装置の繰り返しの伸縮挙動に伴って取付部の基部に、設計上考慮されていない繰り返し応力が発生していることが原因と想定された。このため、詳細な伸縮装置の挙動調査を実施した。この調査結果から、取付部基部には繰り返し応力が発生し、その応力は、長期的に疲労損傷を及ぼす可能性があることが明らかとなったため、補強方法を策定し、一部の取付部について補強工事を実施した。

写真-2 取付ブラケット基部の塗膜割れ状況

Photo.2 Cracks of coating on the base of attachment bracket

前述の伸縮装置挙動調査の結果、活荷重、強風等による伸縮装置の挙動によって、取付ブラケットリブには、今後10数年で疲労損傷を生じる危険性があることが確認された。しかしながら、その応力の発生原因となる外力（活荷重の伸縮装置直上載荷や、強風による短周期伸縮挙動）を制御して、発生応力を小さくすることは不可能である。このため、取付ブラケットの断面を補強し、ブラケットリブに発生する応力を低減させる補修方法を検討することとした。また、現場は非常に狭隘な箇所であるため、補修方法の選定にあたっては、補強性能、経済性の他に施工性を重要視することとし、以下の条件を設定することとした。

今後、現在塗膜割れ変状が発生している残りの取付部についても、同じ補強方法を用いて補強工事を実施することにより、伸縮装置取付部に疲労損傷を与える繰り返し応力を低減できるものと考えている。

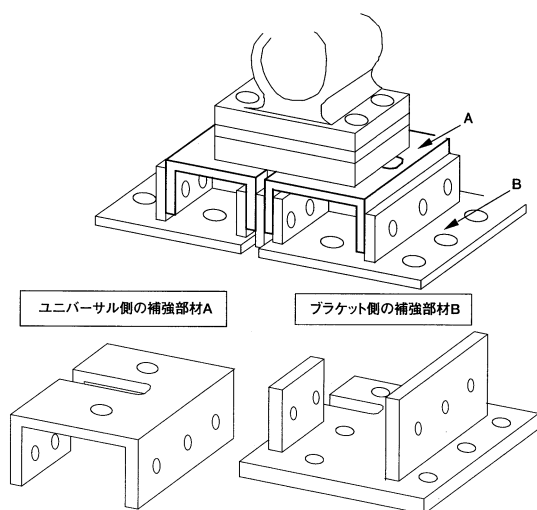
図-6 補強構造概略図

Fig.6 Outline of reinforcing structure

平成14年度に2P主塔中央径間側上り線の16箇所について、補強部材の取付工事を実施した（写真-4、5）。

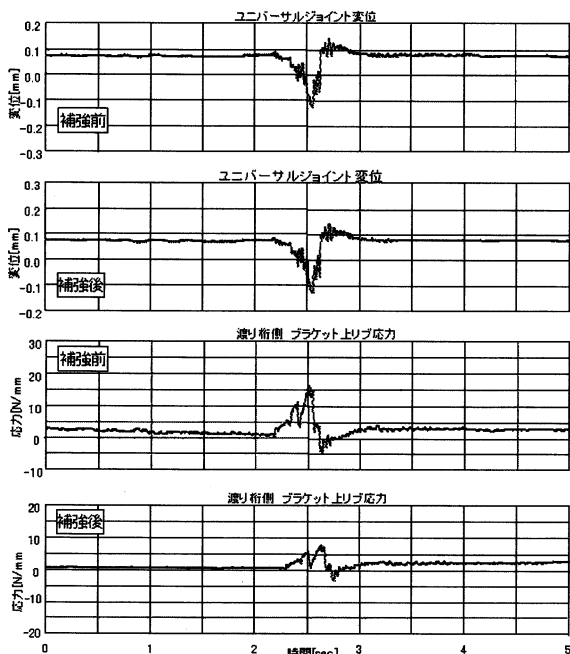
ブラケット上リブ応力 (N/mm ²)		ブラケット下リブ応力 (N/mm ²)
	渡り桁側	補剛桁側	渡り桁側
H13 調査	18.8	24.6	23
補強前①	20	26.6	8.8
補強後②	11.6	7.4	4.6
②/①	0.58	0.28	0.52

図-7 補強前後効果計測結果

Fig.7 Comparison of measured effects before and after the work

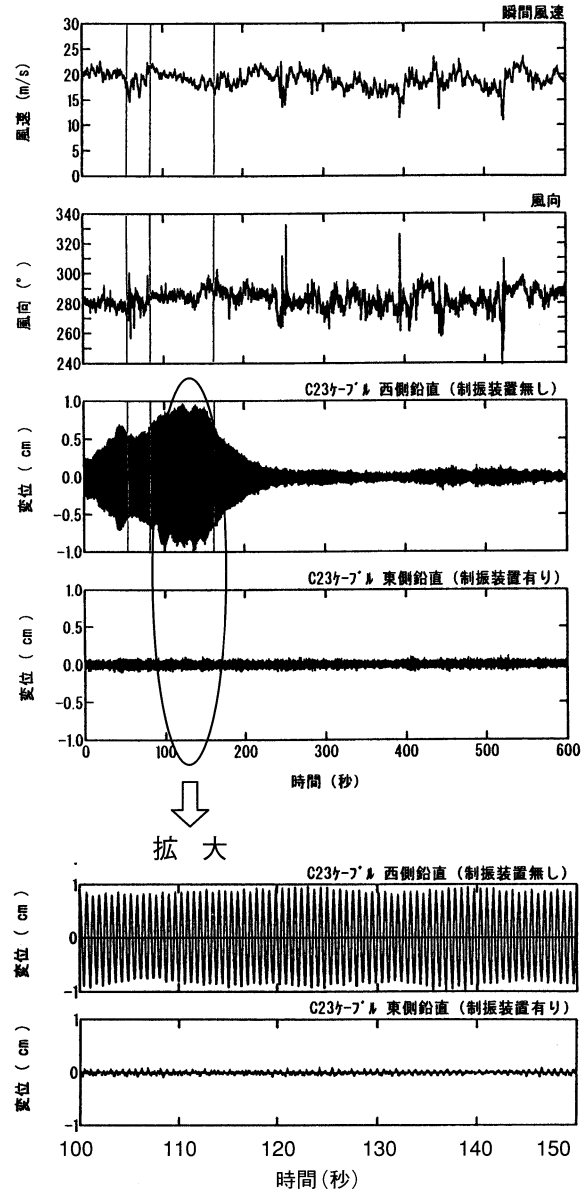
ダンパーを設置していないケーブルは、ウェイクギャロッピングと推察される振動が発生している。

(4) ウェイクギャロッピング振動時のケーブル挙動
 ウェイクギャロッピングと推察される振動が特に顕著に現れた例として2002.1.8 15:50~16:00のNO.23の東・西側のケーブル振動波形を図-12に、スペクトル解析結果を図-13に示す。

図-12 ウェイクギャロッピング振動時の風向風速とケーブル挙動
 Fig.12 Cable behavior and wind angle and velocity during wake galloping

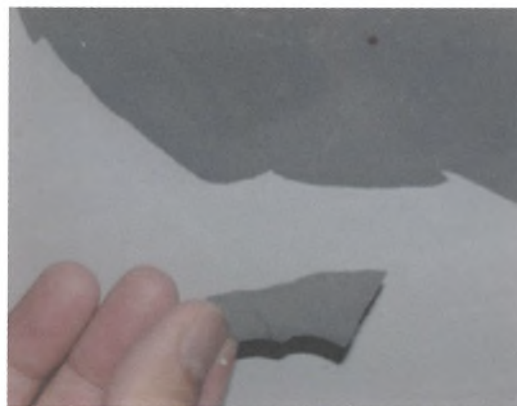
鋼床版裏面塗膜の変状には以下の傾向が見られ、その形態から無機ジンク層での凝集破壊と考えられる。

- (1) 無機ジンク層内で剥離 (写真-2 参照)
- (2) 経年で増加
- (3) 塗替塗装後にも新たに発生
- (4) 発生箇所は 3P~4A に集中 (表-2 参照)

写真-2 無機ジンク層内での剥離

Photo.2 Peering-off in film of zinc paint

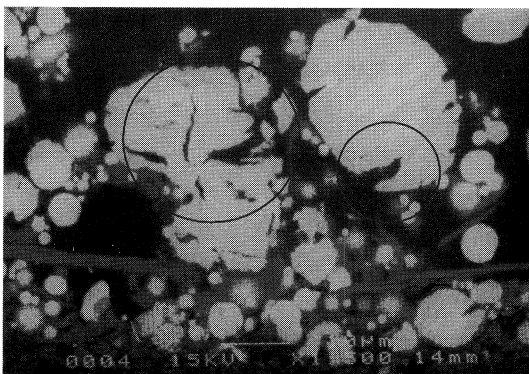
写真-5 酸化し割れた亜鉛粒子(SEM画像)

Photo.5 Zinc particle, oxidized and cracked (SEM picture)

本四連絡橋における長期防錆型塗装の塗膜管理では、無機ジンクを健全に保つことを前提とし塗膜表面からの劣化、損耗(下塗り露出5%までを許容)に対し塗替塗装を行っている。しかし無機ジンクは既に酸化傾向を示している部分があり、鋼床版では酸化による割れ、膨張が付着力に影響し凝集破壊の要因となっていると考えられる。

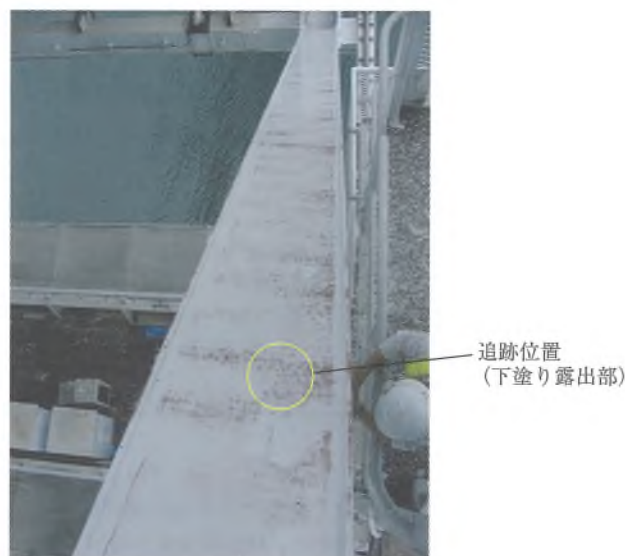
写真-7 追跡調査部位の状況

Photo.7 Follow-up investigation

補剛桁の損耗部(写真-7)でも亜鉛粒子の酸化が確認された。これが上層塗膜の膜厚減少によるものならば、無機ジンクの保護には下塗りだけでは不十分と考えられ、現在の塗替時期の判定方法も見直す余地がある。同箇所は種々の仕様で補修塗装しており、上層塗膜の違いによる亜鉛粒子の劣化進行を追跡調査することとしている。

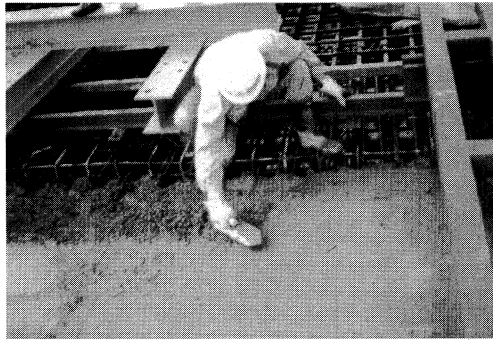
写真-1 中央分離帯部施工状況

(縁石下部は人力施工で締固め不十分と推定される。)

建設時 (S 53 年頃) における床版の施工については、中央分離帯部では床版コンクリートを打設後、縁石 (コンクリート二次製品) を敷設し、中詰コンクリートを施工している。一方、張出床版部 (路肩地覆部) についても、床版コンクリートを打設後、防水工の施工、縁石の設置、地覆コンクリートの打設の順に行われているため、共に傾斜した打継目ができているものと考えられた (写真-1 参照)。このため、S 62 年に漏水調査を実施した。(格点 29~30 間の 1 m 区間: 図-2 参照) この調査は、中央分離帯の高欄ポスト部及び縁石部において赤色の染料を溶かした水を一昼夜滞水させた後、縁石の一部を除去し染色状態を調べたものである。

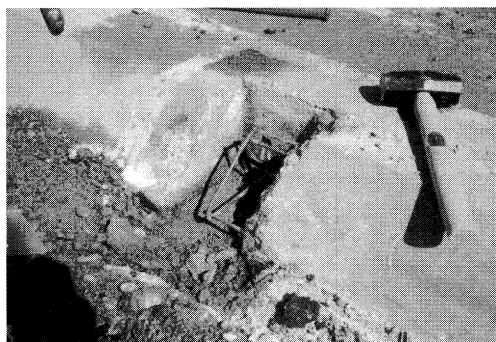
- ①縁石の背面及び側面に染料が付着 (敷モルタル下面にも染料を確認: 写真-2 参照)。
- ②床版上面で付着し滞水位置より 4 m 離れた箇所でも

写真-2 漏水調査（縁石除去状況）

Photo.2 Investigation (after removal of curb)

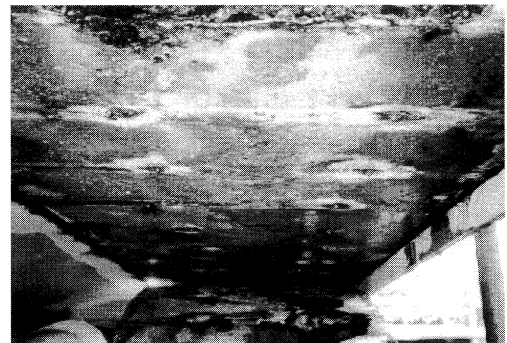
写真-5 鋼製型枠撤去後の滞水状況

Photo.5 Undrained water after removal of steel form

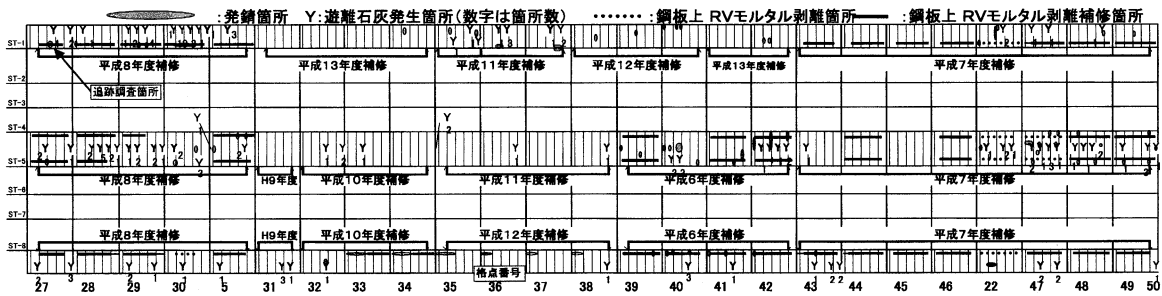
断面補修後の変状については図-8に示すとおり、当初からの漏水状況と同様に中央分離帯側と路肩側のみに発生し、車道部には見られない。これらの変状発生分布

図-8 大三島橋床版裏 断面補修後の変状発生状況

Fig.8 Deterioration of bottom surface of deck after rehabilitation

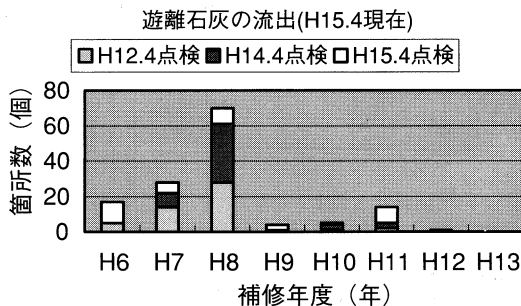
H8年度以降に補修したパネルで新たな遊離石灰は発生数が減少していることから、漏水経路はほぼ確定されたと考えられる(図-9参照)。

図-9 床版補修後の変状(遊離石灰の流出)

Fig.9 Deterioration after rehabilitation (seepage of segregated lime)

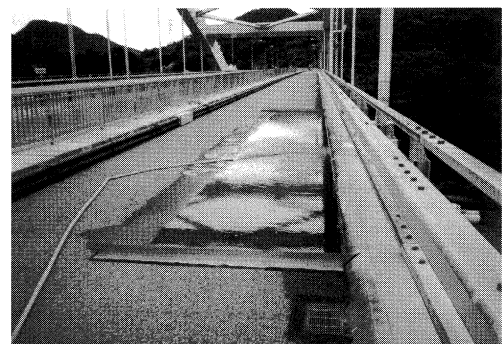
の傾向より、路肩部及び中央分離帯部におけるAS止水材の効果が低下していると考えられた。そこで、格点38~39の未供用側で写真-7のとおり表面滞水させ、路面止水状況を調査した。漏水は顕著ではないものの、床版裏において水分を確認した。このため、目地注入等に代わる新たな路面止水の機能強化が必要であると判断し、床版裏の断面修復完了後速やかに止水工事に着手することとした。

写真-7 表面滞水による止水機能確認

Photo.7 Confirmation of sealing performance by watering

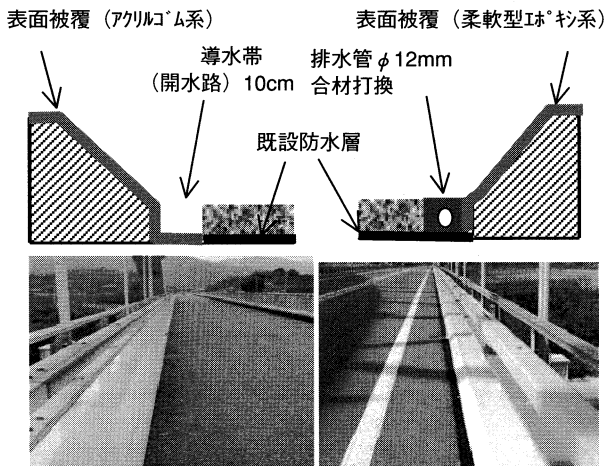
図-10 路肩止水施工断面 (左：未供用側、右：供用側)

Fig.10 Cross-section of water-proofing on the shoulder (unused section : left-hand side, opened section : right-hand side)

H 12年頃より断面補修完了後も路面からの漏水とみられる変状の進行が確認されたため、H 14年より路面止水の機能向上のため、過去の止水材注入箇所を含めて地覆コンクリート表面に被覆塗装を行い、縁石部に排水溝を設ける等の止水工事を実施することにした。これにより、大三島橋の漏水対策が完了する予定である。

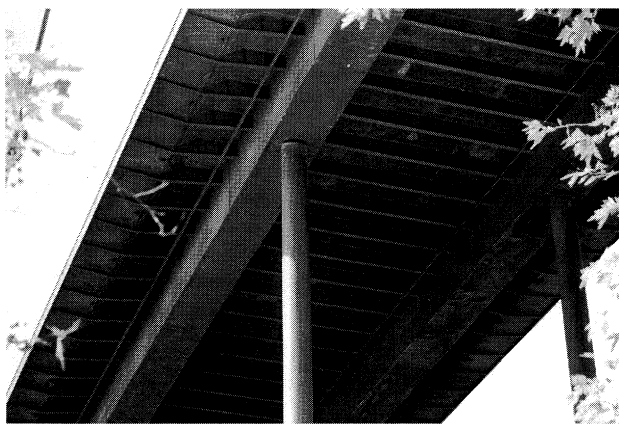
写真-3 第一ボスポラス橋側径間部の橋脚

(柱が細く、横つなぎもなく、耐震上不安である)
