# 本四技報

Vol.28 No.102 2004.3

## 「下津井瀬戸大橋 3 P 基礎含浸剤塗布によるコンクリート曝露試験」

## 「斜張橋並列ケーブル制振対策の試験施工」

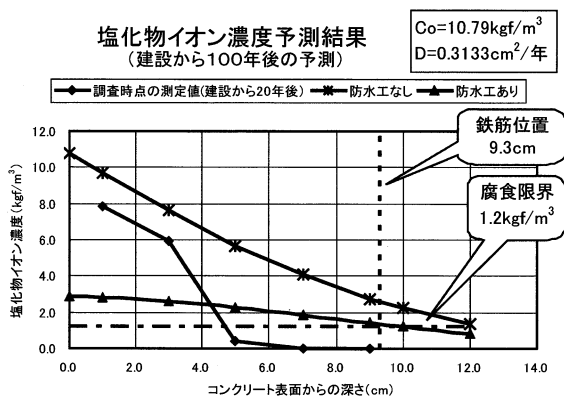
図-6 大鳴門橋 1A 太平洋側 (平成 11 年調査)

コンクリートの塩化物イオン濃度の調査結果は、表面から0~20mm付近で $7.85 \text{ kg/m}^3$ 、20~40mm付近で $5.92 \text{ kg/m}^3$ と非常に高いため図-6に示すとおり劣化予測を実施した。

図-6は、建設から100年後の塩化物イオン濃度をフィックの拡散方程式および差分法<sup>\*)</sup>を使用して、拡散予測を行ったもので、防水工の有無による違いを示している。防水工の早期施工により100年後は腐食限界を僅かに超える程度であるが、防水工を実施しない場合は、鉄筋位置で腐食限界を上回る $3 \text{ kg/m}^3$ 近い濃度に達することが予測された。

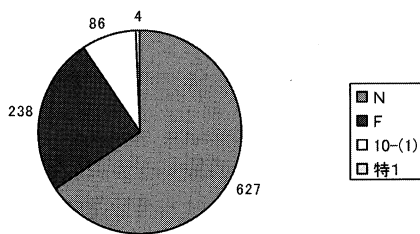
図-2 塗装仕様別変状箇所数集計

塗装仕様別の変状箇所数の集計結果を図-2に示す。とりわけ、N仕様の厚膜型無機ジンクリッチペイント塗膜層内において凝集破壊によるものとみられる変状が多数発見されている。

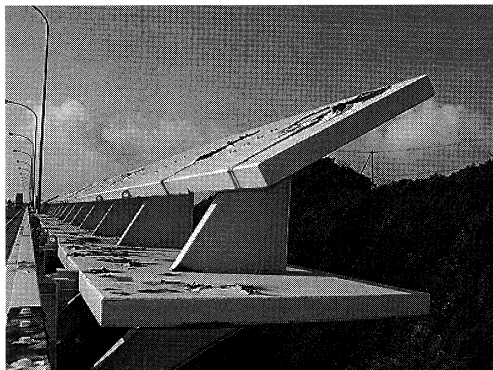
写真-1 ダブルフラップ (3 径間) 塗装劣化状況

photo.1 Damage of paint on double flap (3span-continuous section)

13年度の補修工事において、ダブルフラップの構造変更の検討を行い、既設ダブルフラップ構造に対して下記の点を変更した。

- 1) 使用鋼材は普通鋼材とし、防錆は塗装によるものとした。
- 2) 紫外線等によるシール材の経年劣化が懸念されるので外周シール部分を溶接に変更した。
- 3) ブラインドリベットの防錆に疑問があり、栓溶接に変更した。
- 4) ダブルフラップ箱内は完全密閉とし箱内の腐食を防ぐこととした。
- 5) フラップとブラケット、ブラケットと既設道路防護柵との取合い部が弱点となるので、シール施工をした。
- 6) 外面塗装を、E仕様(ふっ素仕様)とした。

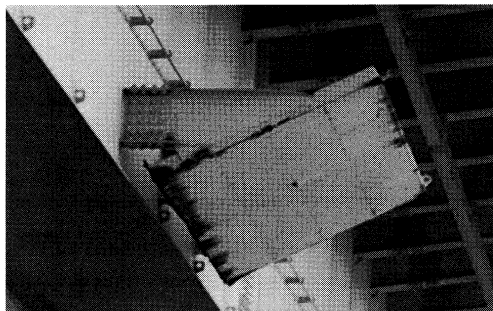
写真-2 下部スカートの塗装劣化状況  
photo.2 Damage of paint on lower skirt

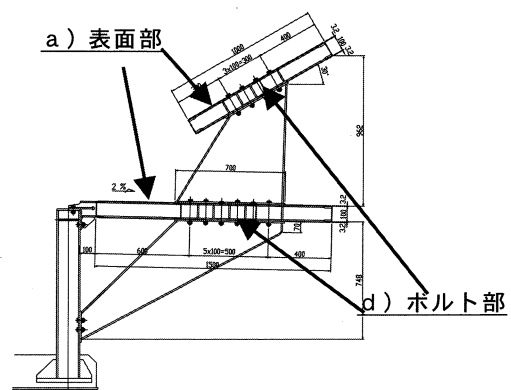
図-6 発錆部位

全パネル下記の部位に共通して錆の発錆が見られる。

- a) 上段及び下段フラップの表面部
- b) 上段及び下段フラップのリベット接合部  
(写真-3、4)
- c) 吊ピース部
- d) フラップ取付けボルト部 (添接部)

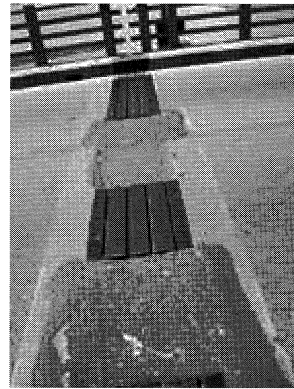
写真-1 一時的に補修された伸縮継手  
(メグナ・グムティ橋)
