本四技報

Vol.28 No.103 2004.9

本四技報 第103号 目次

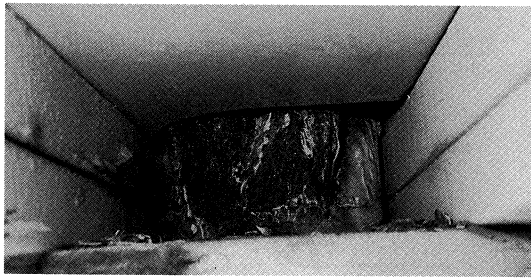
外観調査によるハンガーロープ部位別の劣化状況を要約すると、①定着部（ソケット口元付近）は、塗膜の劣化が顕著で赤錆が発生（写真-1）、②一般部は、ごく一部に赤錆が見られる程度、③鞍掛部（ケーブルバンド付

写真-1 ハンガーロープ定着部
photo.1 Fixing part of hanger rope

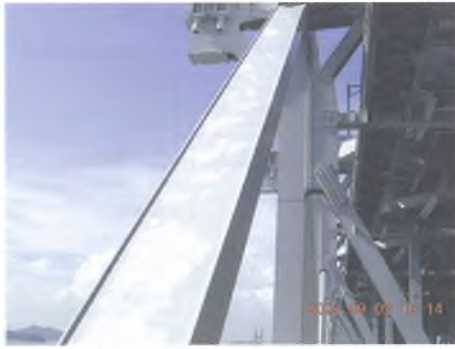
写真-3 上塗りと中間層剥離
photo.3 Peeling-off of top and middle coats

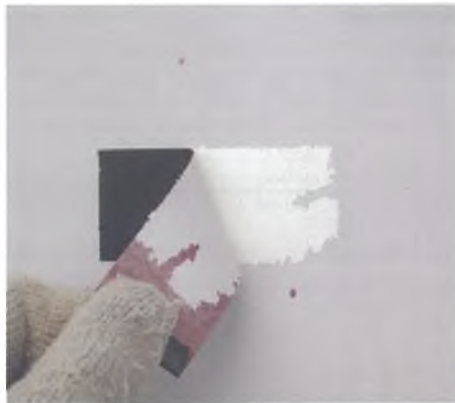
写真-4 布テープによる付着力試験での剥離
photo.4 Peeling-off in bond force test by taping

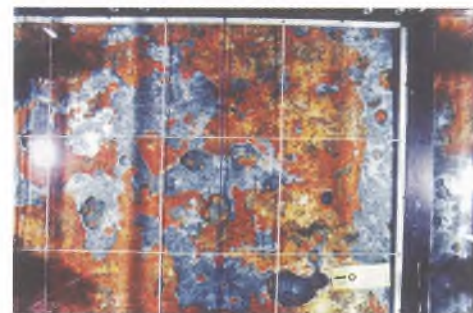
写真-1 孔食・腐食状況

photo.1 Situation of corrosion

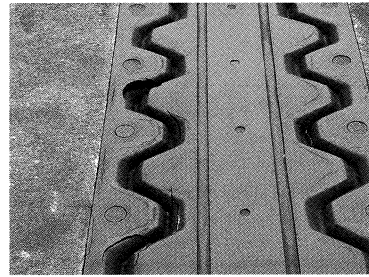
写真-1 損傷状況(破れ、浮き)

photo.1 Damage (breakage and float)

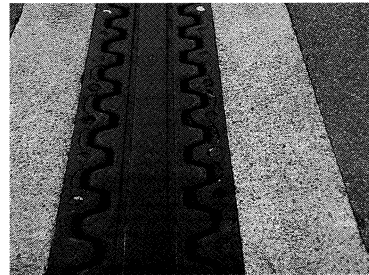
写真-2 損傷状況(破れ、ボルトの露出)

photo.2 Damage (breakage and bolt exposure)

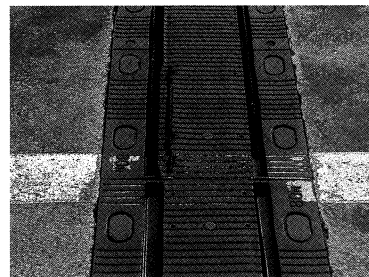
写真-3 損傷状況(破れ)

photo.3 Damage (breakage)

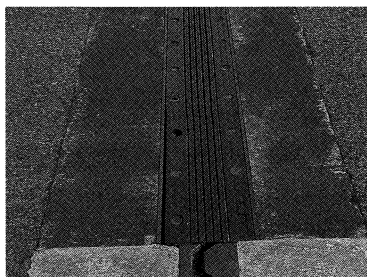
伸縮量が中立となる気温条件を満足する時期に施工が調整されておらず、また、適用伸縮量限度ぎりぎりの範囲で施工されているため伸縮に追従できなかったことにより発生したものと推測される。

写真-4 損傷状況 (寄り、ボルト露出)

photo.4 Damage (displacement and bolt exposure)

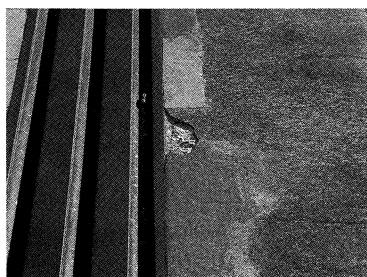
写真-5 損傷状況 (後打コンクリートの剥離)

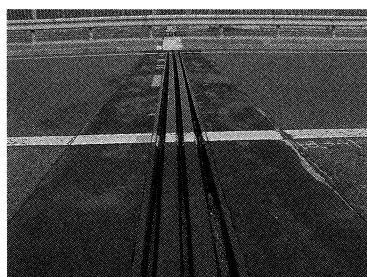
写真-6 損傷状況 (ビームの蛇行)

photo.6 Damage (displacement of beam)

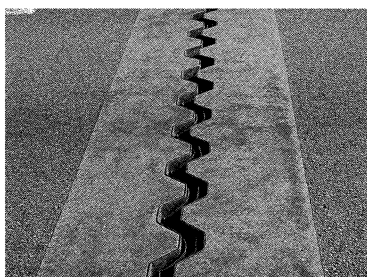
写真-7 損傷状況（止水ラバーの剥がれ）
photo.7 Damage (peeling-off of rubber)

本体及び後打コンクリートには、顕著な損傷は見られないため、止水ラバーの取替を行うリフレッシュ工法による補修を行っている。

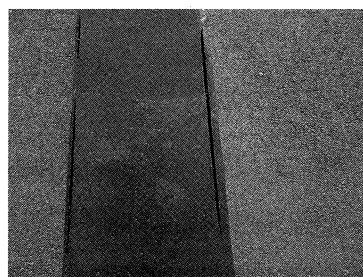
写真-10 損傷状況（隙間）
photo.10 Damage (gap)

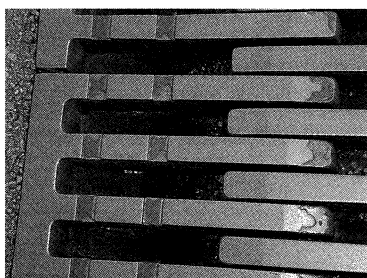
写真-8 損傷状況（シール材の割れ、沈下）
photo.8 Damage (crack of seal and displacement)

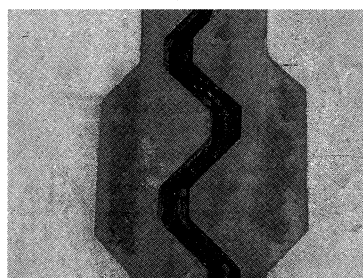
写真-11 損傷状況（シール材の変形）
photo.11 Damage (distortion of sealer)

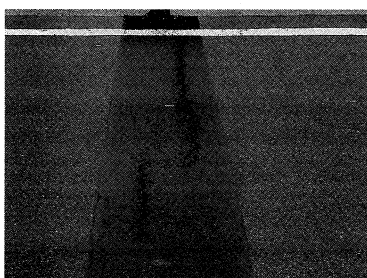
写真-9 損傷状況（ひび割れ）
photo.9 Damage (crack)

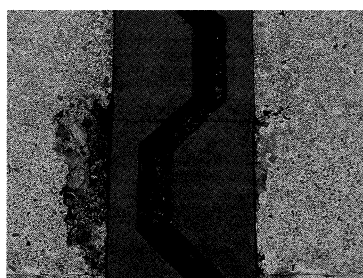
写真-12 損傷状況（後打コンクリートの剥離）
photo.12 Damage (exfoliation)

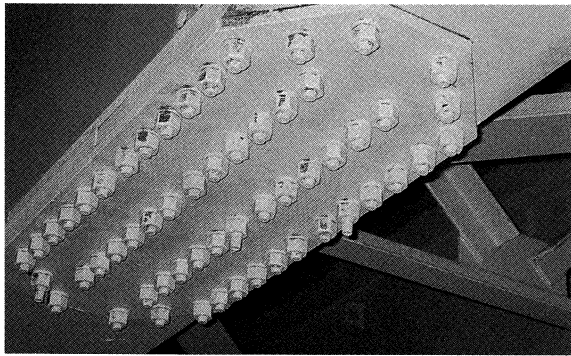
写真-2 トルシア型 HT ボルトによる鋼桁の添接。ピンテールが残っている

photo.2 Splice of steel girder by torque-shear type HT bolts. Pin-tails are left.

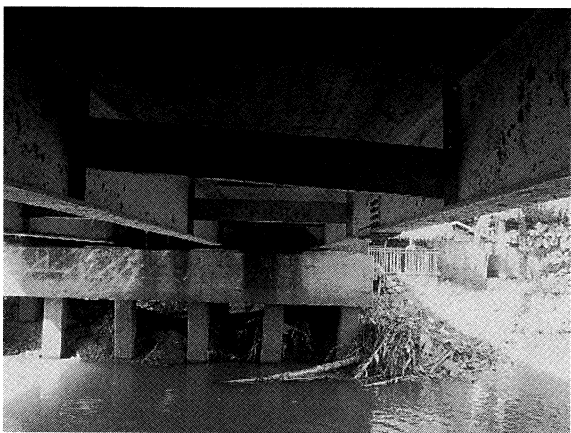
また完成後年数を経ている鋼桁橋で、HTボルトが欠落している事例があった (写真-3)。ボルトは日本製である。桁の製作状況やコンクリートの出来形から工事の精度は高く当初のボルトの締め忘れではないと感じた。故意かいたずらではなかった可能性もある。ボルトの材質はF11Tであることから、遅れ破壊の可能性も考えられなくはないが、欠損は横桁の取り付け部位だけであった。横桁とは言え、一継ぎ手のボルトが全部無いのは重大な損傷であるにもかかわらず何の処置もない。点検が所定の頻度で丁寧を実施され、それがちゃんと報告され、対処されているか疑問であった。当地での点検書式はきわめて簡素であり、また点検のシステム・要領も今後の改善すべき課題である。

写真-3 鋼橋の床版下の状況。横桁のボルトが無く、横桁が傾いている。

photo.3 Condition of under side of deck slab. The bolts of cross beam have been lost and the cross beam inclines.

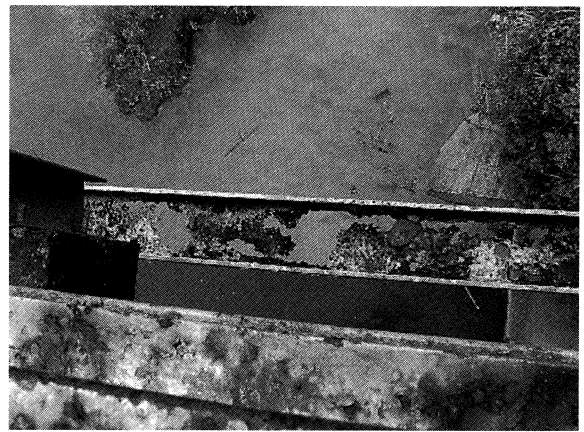
写真-4 鋼トラス桁の下弦材の腐食、断面欠損。同様な損傷は、支承、下横構、橋門構にも見られる。海岸に近い鋼トラス橋では、上横構や上弦材の腐食も観察される

photo.4 Corrosion and short of sectional area of a lower chord member at steel truss girder. Same damages can be seen at bearings, lower lateral bracing and portal bracing. On a bridge near seaside, corrosion of upper lateral bracing or upper chord member can be seen, too.

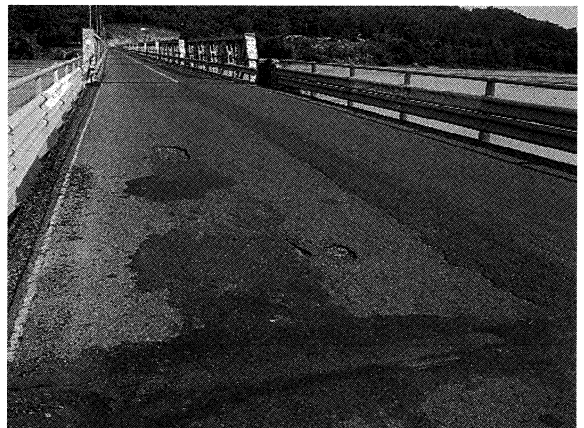
写真-5 鋼床版桁橋の路面状況。Uリブに沿った縦ひび割れが生じ、舗装が剥離し、ポットホールも生じている。1車線で分離しているので、中央は段差が生じるので舗装の補修をしている

photo.5 Road surface condition of steel deck girders. Longitudinal crack along U-shaped stiffener, stripping of pavement and pothole have occurred. The faulting of pavement at center area has repaired.

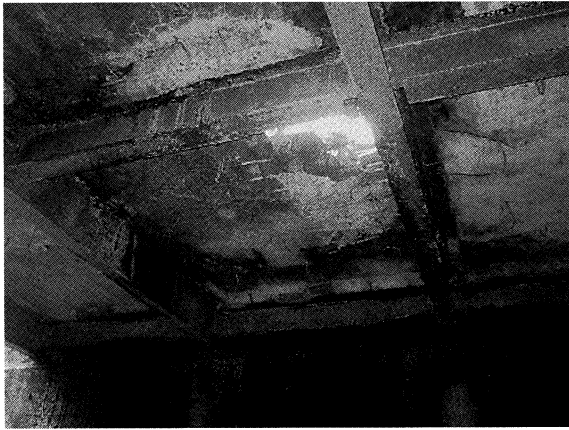
写真-6 路面の陥没。RC床版が破損、陥没し、補修したものがさらに陥没している。砂利のようなコンクリート片から鉄筋がのぞいている

photo.6 Subsidence of roadbed. RC slab has damaged and subsided. Once repaired area subsided again. Steel bar can be seen in concrete fragments.

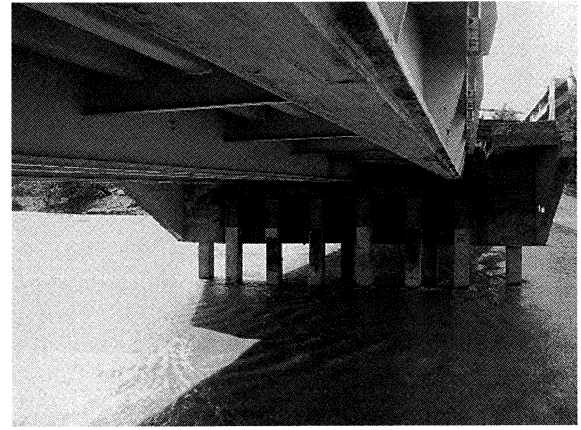
中小橋梁の橋台では、パイルベント橋台が採用されている例が多い。ところが、この構造は水に弱く、洪水によってことごとく盛土が洗い流されている（写真-7）。壁式の橋台に較べてコンクリート量が少なく経済的というのが採用の理由である。本来この構造は、しっかり盛土を施工した上から杭を打ち、台座を設け、法面防護すべきだと考えるが、実際の施工手順は、杭をさきに施工し、台座を施工後、盛土をし、法面防護をしている。このため、どうしても杭の前後や杭の間は、盛土の転圧ができない。そのために盛土は沈下し法面工（多くは玉石張り）は壊れ、容易に洪水で洗い流されることになる。耐震計算のときには土砂の杭の横方向抵抗力を期待する

写真-7 鋼床版桁橋の下部工。パイルベント橋台であるが、橋台周りの土は洪水で流されている

photo.7 Substructure of steel deck girder. This is a bank seat abutment on piles. However, the embankment has been washed out.
