本四技報

Vol.29 No.104 2005.3

来島海峡大橋南高架橋補修工事

Investigation and Repair Work for Non-Designed Welded-Joints on the Kurushima-Kaikyo-Ohashi-Minami Viaduct

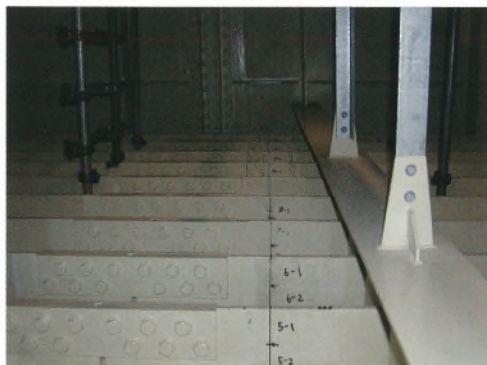
写真-2 施工前の状況
(墨位置が図面でない溶接線)

Photo.2 Before repair work
(Black line shows non-designed welded joints)

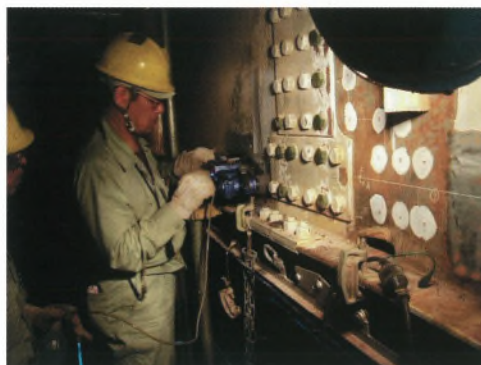
写真-3 ボルト孔穿孔状況 (桁内)
Photo.3 Bolt holing (Inside the girder)

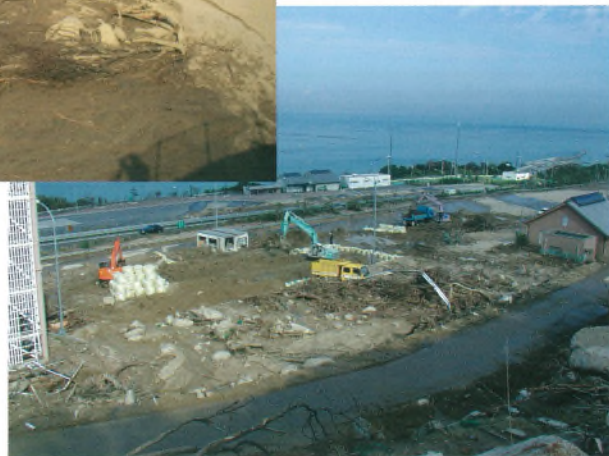
写真—6 隣接地からの土石流による室津 PA(下り)内への土砂・転石・流木の堆積状況

Photo.6 Accumulated mud by the mud flow

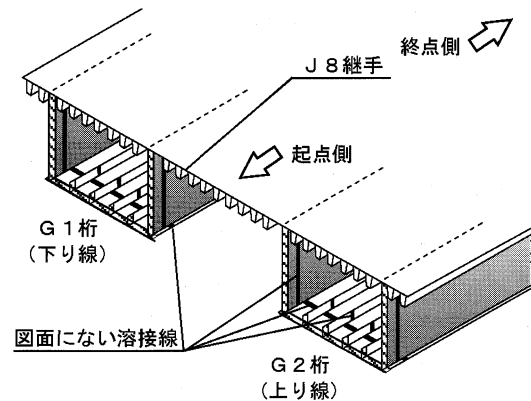
その後の調査の結果、継ぎ足しが行われた原因は、当該径間（P1～P2間）が張出し架設される径間であるにもかかわらず、原寸時（前死荷重無負荷の状態）の箱桁ブロック端面を鉛直とするクレーンベント架設を想定した製作を行っていたことにあるのが判明した。そのまま架設すればキャンバーの見込み違いにより閉合時に仕口が合わず、下フランジ側が開く状態となるため、その手直しを行ったものである。

図-2 継ぎ足しの状況
Fig.2 Non-designed Welded joint

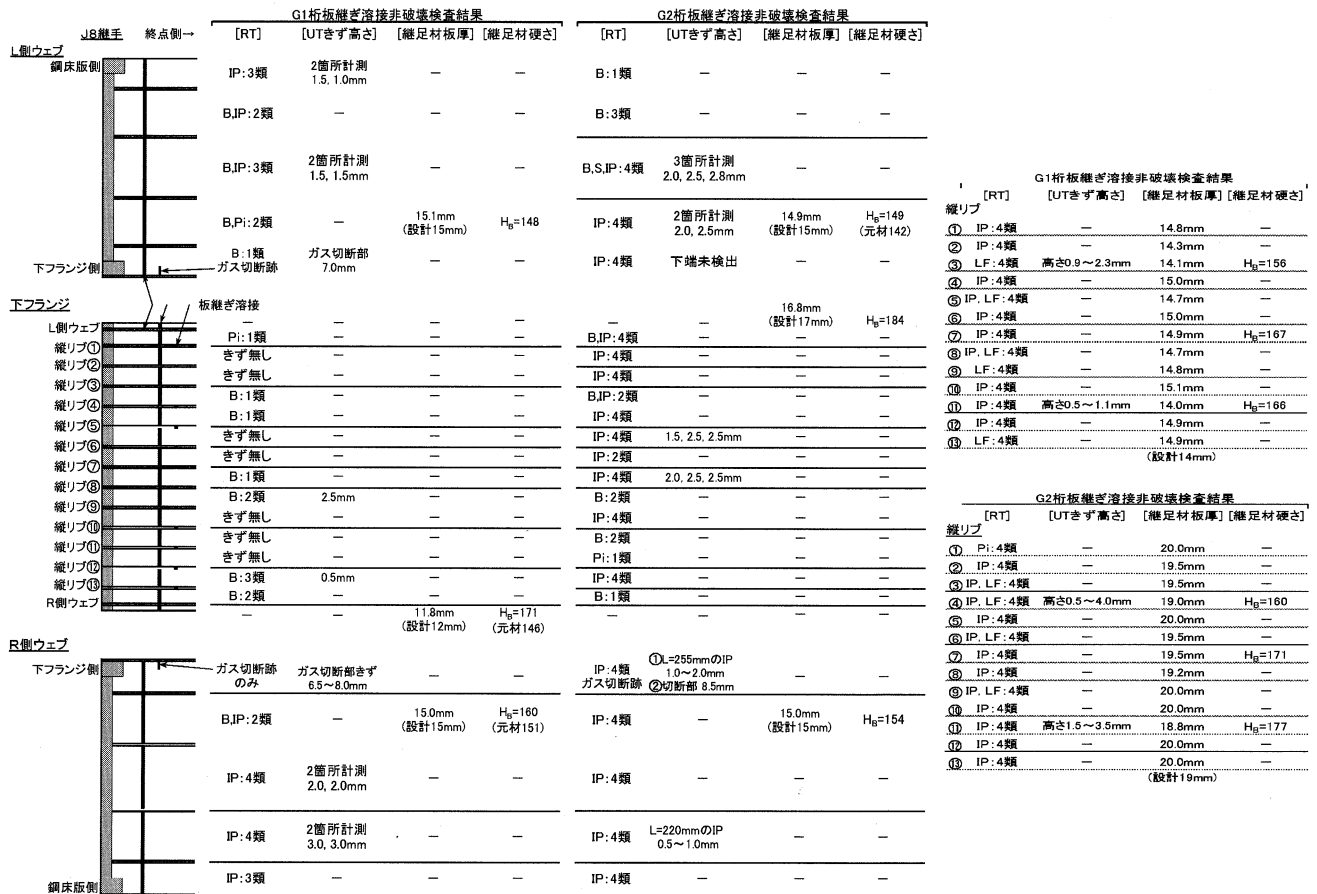
図-5 非破壊検査結果（展開図）

- i) きずによる断面欠損が現時点での橋の安全性（耐荷性能）にどの程度影響しているかを把握するために、放射線透過試験で確認されたきずの代表的なものを対象としてきず高さ（板厚方向寸法）の測定を行った。きず高さは、板の両面から垂直探傷または斜角探傷によりきずまでの深さを計測し、板厚からそれぞれの計測値を差し引くことにより求めた。
 - ii) 放射線透過試験で確認できない下フランジのウェブ直下部や縦リブ直下部のきずの有無を調査した。ウェブ直下については、推測される手直し工程から溶接品質が他よりも劣ると予想されたことから、特に注目した箇所である。これらは、桁外面より斜角探傷により調査した。
 - iii) 放射線透過試験を実施しなかった下フランジ張出し部の探傷を本試験により行った。
- きず高さ計測の結果、縦リブ内のきずの高さが特に大

※RT（放射線透過試験）の判定は、補剛材間（縦リブは1枚毎）での総合分類。B：ブローホール、IP：溶込み不良、LF：融合不良、S：スラグ巻き込み、PI：パイプ。

UTきず高さは、板の両面からの超音波探傷試験によりきずまでの深さを計測し、板厚からその計測値を差し引くことにより算出したきずの高さ。

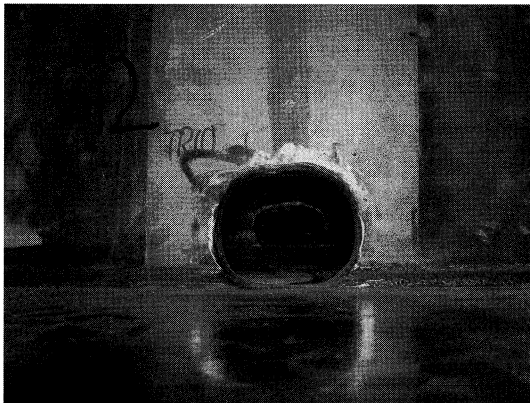
写真-9 縦リブ下端のストップホール

ウェブ板継ぎ溶接の上下端、縦リブ板継ぎ溶接の下端および下フランジ板継ぎ溶接のウェブ直下については、溶接品質が特に悪いものと予想された。きずが内在し、そこから亀裂が進展した場合には、他部材にまで影響する恐れがあることから、亀裂進展防止のためにウェブ上下端、縦リブ下端を穿孔することとした。

また、溶込み不良で開先が残っている場合にはそれが疲労破壊に進行しやすく、瞬間的に板継ぎ溶接部の破壊が進行した場合(不安定破壊)には、添接部の補強が効かない可能性があるため、フランジプレートおよびウェブプレートの板継ぎ溶接内の溶込み不良は、補強を行う前に極力穿孔して除去することとした。きずが長い場合には、その両端や中間部にストップホールを設けるものとした。

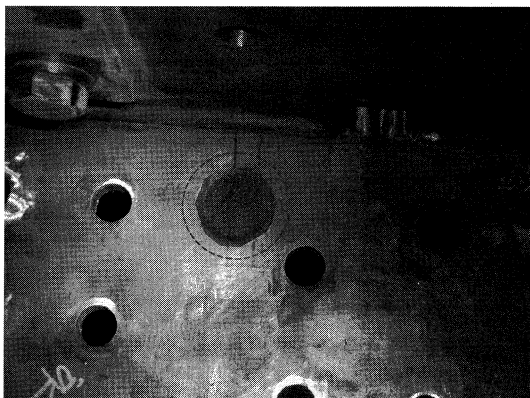
写真-10 下フランジのストップホール

(金属パテ充填状態)

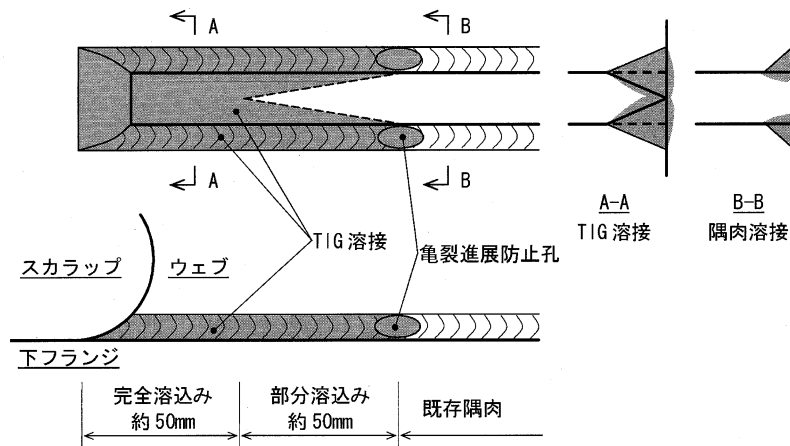
図-10 TIG溶接補修概要図

ウェブ上下端の穿孔処理により隅肉溶接が断続した箇所は、疲労耐久性に配慮し、入熱量の小さいTIG溶接により補修した。

溶接は、図-10に示すようにスカラップ近傍を開先を取って完全溶込みとし、既存隅肉溶接とその間に部分

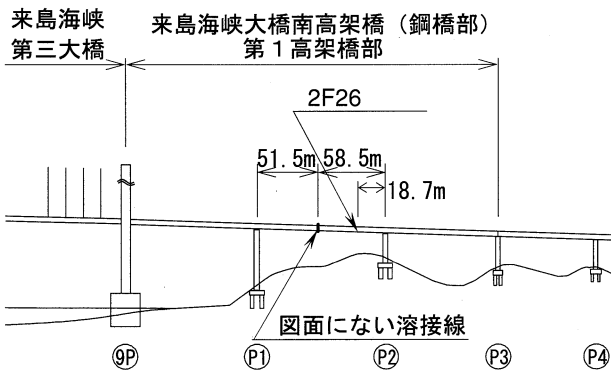
試験の結果を表-1に示すが、低品質な溶接線であることが判明した。そこで、当該溶接線のきず発生要因の推定および耐久性の評価を行うために詳細調査を開始するとともに、本橋の板継ぎ溶接全般の健全性の調査を開始するに至った。

図-1 不合格きずが見つかった溶接線

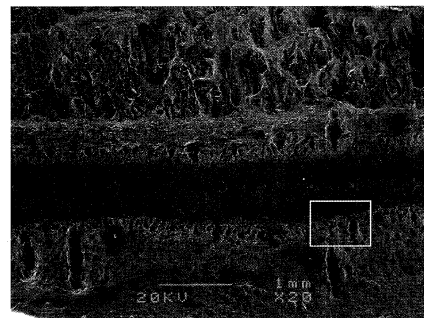
コアのきず上下端に切り込みを入れ、常温で強制的に破断して破面の観察を行ったところ (写真-4、5)、きず部は溶着した形跡がなく、開先が残っているのが確認された。また、きず上下端に割れは確認されなかった。

写真-4 強制破面 SEM 写真

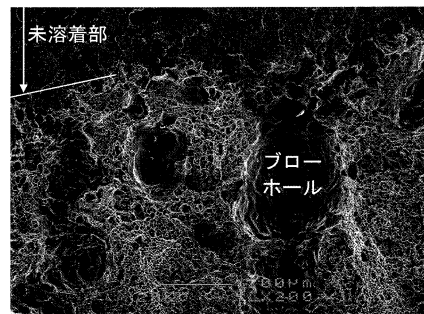
写真-5 強制破面 SEM 写真 (拡大)

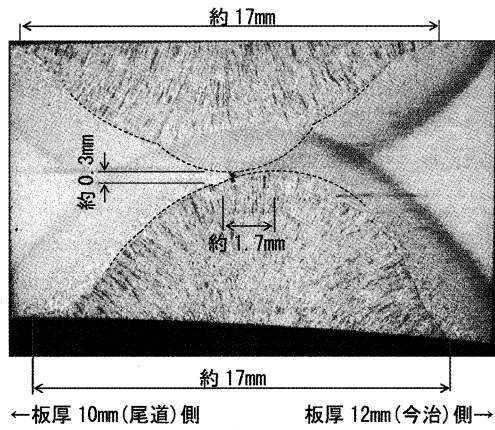
写真-6は、2F26で確認された溶込み不良である。板の表裏からの溶接が1.7mm程度きずれを起こしているのが確認できる。このきずの周辺を拡大したのが写真-7であり、きず先端に小さな割れが観察できるが、これは、粒界内を進み、その先のマクロ欠陥で停止した低温割れで、疲労による割れではないと推測される。

写真-6 コア切断面のマクロ観察 (2 F 26)

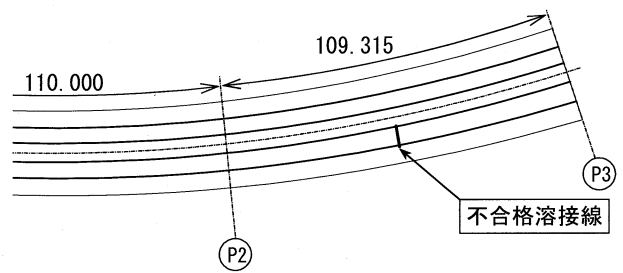
図-4 別会社施工範囲の不合格溶接線

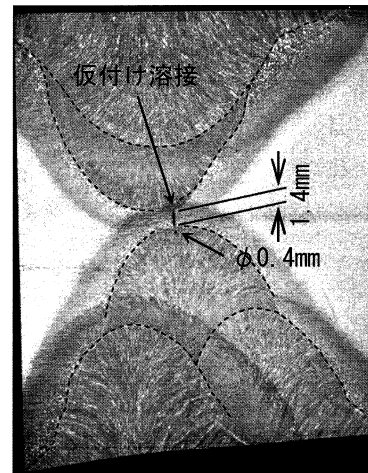
写真-8 コア切断面のマクロ観察

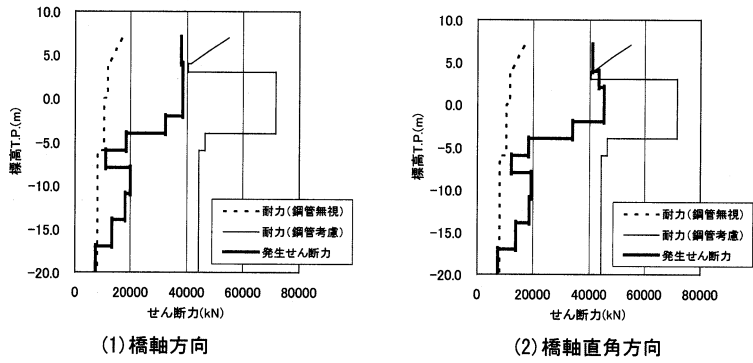
図-8 3P多柱基礎φ7m柱のせん断力分布

図-8、図-10より、3Pのφ7m柱で鋼管を考慮したせん断耐力を超過する部分が一部見られる。耐力を超過する割合は13%である。4Pのφ7m柱も同様に発生せん断力がせん断耐力を超過しており、超過割合は4%である。この部分は板厚12mmのケーシング管とラップ管の間の約2m区間である。ここで、耐力を超過する割合が最大の3Pの多柱基礎でも13%程度であること、一般に鋼管等の鋼材の材料強度は基準で定められている公称値を下回る製品が使用されることはなく、公称値よりも高い値の製品を使用していること、鋼管径7mに対する耐力不足区間長2mが短いこととせん断破壊が生じる場合は斜め方向に生じることからせん断亀裂は鋼管全体に及ばないことが考えられる。これらについてはより詳細な検討が必要であるが、上記の事項を総合的に

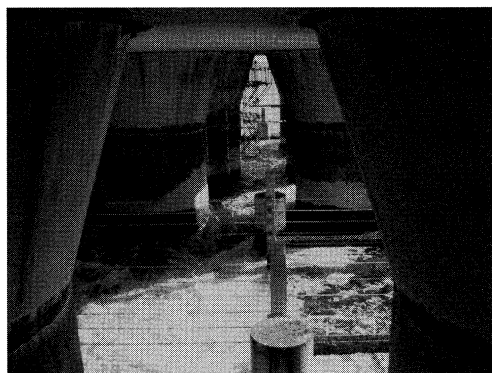
区分	範囲	橋脚	腐食発生箇所
海中部	LWL以下 (TP-0.4)	3P	全域(アルミ溶射消失)
		4P	同上
干満帯部	LWL~HWL	3P	TP+1.0以下で溶射消失
		4P	TP+0.5以下で溶射消失
飛沫帯部	HWL以上 (TP+0.8)	3P	TP+3.7付近に帯状の錆
		4P	顕著な錆の発生は無し

写真-1 鋼管の腐食状況

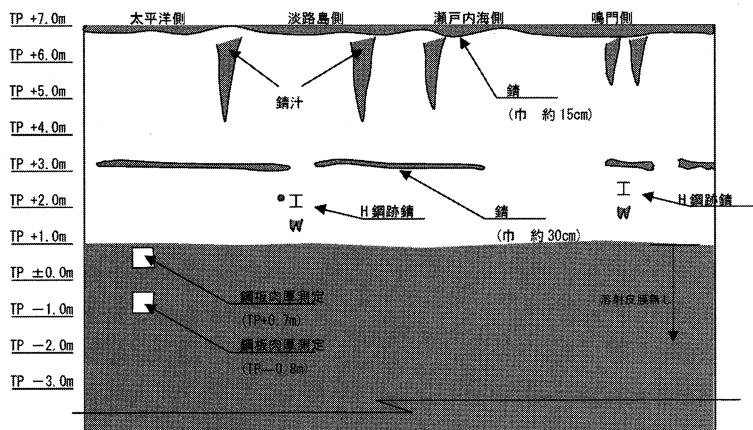
図-11 アルミ溶射の消失・腐食状況(3Pの展開図)

- ①海中部・干満帯部(TP+0.5)及び飛沫帯部の継手部(TP+3~4)では既に消失し、鋼管の腐食が進行。
- ②①を除くその他の箇所は、ほぼ健全な状態。

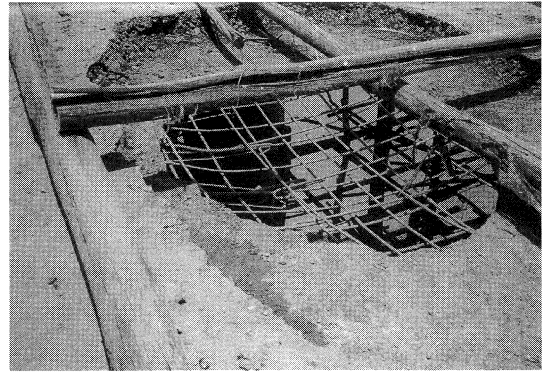
写真-3 床版の損傷
photo.3 Damage of Slab

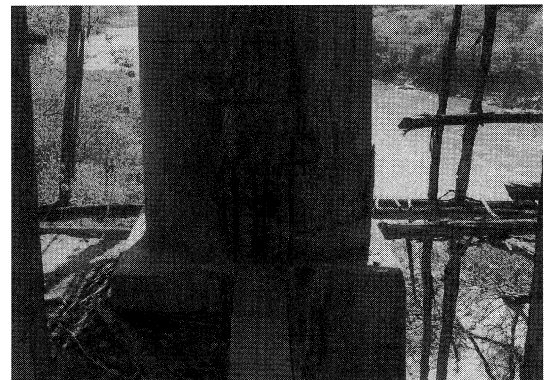
支間長 10~11 m の 4 径間及び 3 径間の鉄筋コンクリート単純 I 桁橋である。建設後 60 年近くが経過しており、老朽化と交通量（特に重交通）増加によると思われる損傷劣化が著しい。本橋部のアーチリブ側面にはひび割れが発生し、基礎部ではコンクリートの剥離・鉄筋露出も見られる。さらに橋脚の中間梁にもコンクリートの剥離・鉄筋露出が見られる。両側のアプローチ橋の床版は何度も陥没しており、その補修跡も見られる（写真-3、4）が、補修状況は決して良くはない。さらに桁部分のコンクリートにも剥離・鉄筋露出が見られるとともに、全ての橋脚にひび割れ・コンクリートの剥離・鉄筋露出が見られる（写真-5）。なお、橋梁部分が道路縦断で最も低い高さとなっているため、兩岸道路面からの土砂を伴う雨水流入があり、橋面の排水口を閉塞させ、路面舗装の損傷原因となっている。現青ナイル橋は構造全体として健全性に欠けていると判断されており、早期の補修もしくは架け替えが必要であると判断された。このため、日本が 1998 年から無償資金協力により実施してきた北西部幹線道路（A3）改修の一環の中で、この老朽化した青ナイル橋の架け替えが現在計画されている。

写真-5 橋脚の損傷
photo.5 Damage of pier (peel off and exposure)
