# 本四技報

Vol.30 No.106 2006.3

本州四国連絡高速道路株式会社編集

## 大鳴門橋塗替塗装等工事

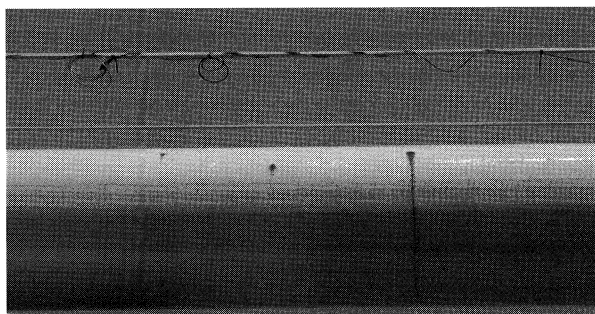
写真-3 ケーブル表面の点錆

Photo.3 Dotted rust on the surface of a main cable

点錆 (写真-3)、微細な塗装のひび割れ

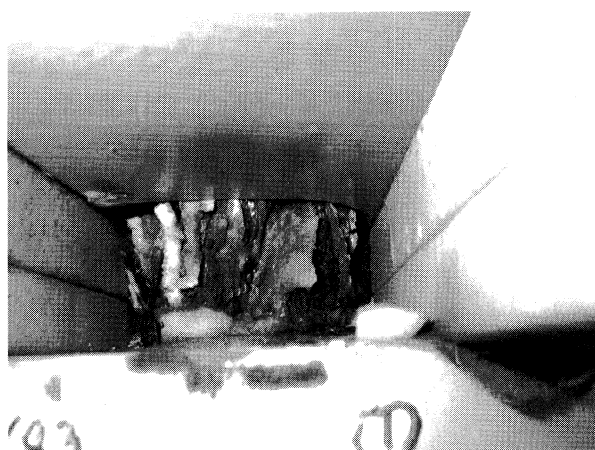
写真-4 定着部付近の腐食

Photo.4 Corrosion around anchoring part of suspender rope

定着部付近の腐食 (写真-4)、一般部の塗膜消耗、ハンガークランプ等の発錆や塗膜剥離

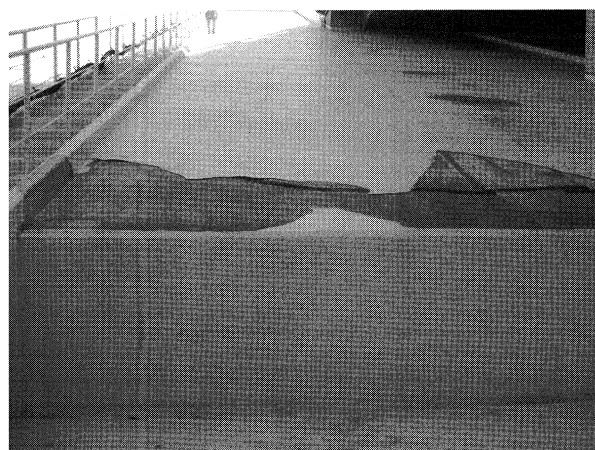
写真-5 防水工の損傷

Photo.5 Damage of the water-proof coating

スプレー室上屋からの漏水 (防水工により止水) と防水工の損傷 (写真-5)、温度ひび割れ (施工時に発生)

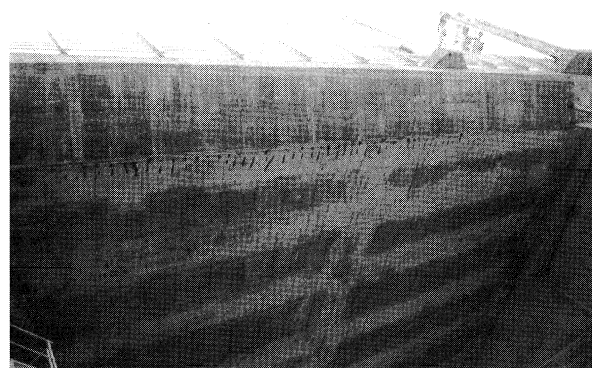
1A 上屋道路桁 (RC ホロースラブ) 下面のコンクリートの剥落及び鉄筋の露出 (写真-6)

写真-6 1A 道路桁下面のコンクリート変状

Photo.6 Deterioration of a road concrete girder at 1A

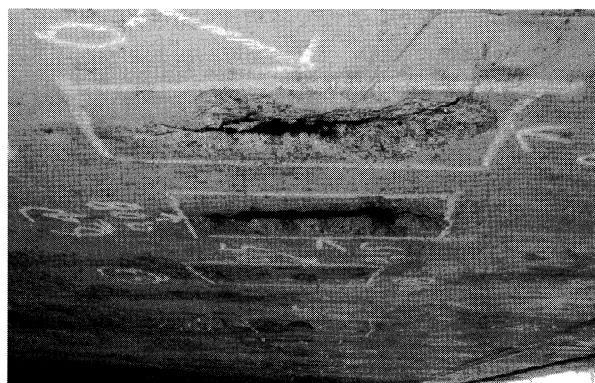
写真-12 鉄筋の露出状況

Photo.12 Exposure of steel bars

大鳴門橋1A道路桁（RC2径間連続多室箱桁橋）の下面は、供用開始以来展望施設として観光客に一般開放している。この道路桁の下床版の一部でコンクリート等の劣化に伴うスターラップ筋の露出や腐食が確認された（写真-12）。鉄筋露出位置と断面修復範囲を図-4に示す。

- ①コンクリートは、概ね健全である（局所的な鉄筋腐食を伴う）。
- ②隔壁部は、かぶり不足かつスターラップ筋が腐食。
- ③下床版では、微細なひび割れ（0.1～0.2mm）が多く発生。中性化残りも少なくかつ、塩化物イオン量も腐食発錆限界（1.2kg/m<sup>3</sup>）に到達。
- ④厳しい腐食環境下で塩分の蓄積が進行していること、塩害は損傷が顕在化した時には損傷の進展が早いこ

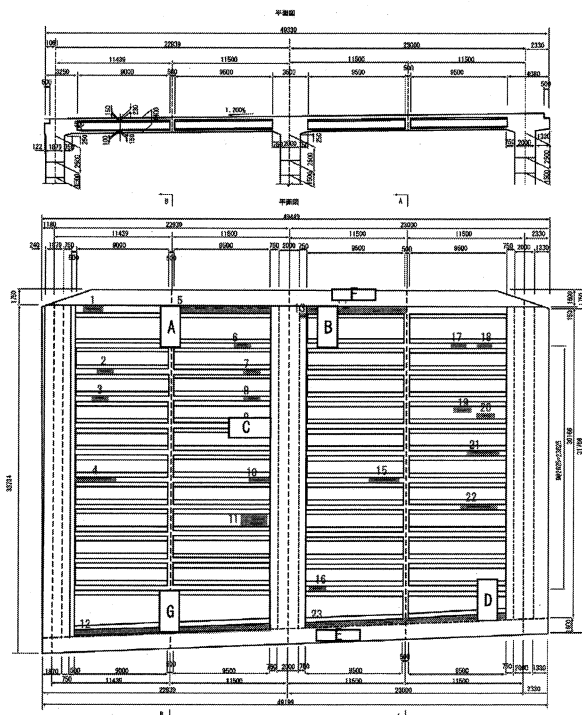
着色部が当該箇所

図-4 鉄筋露出位置と断面修復範囲

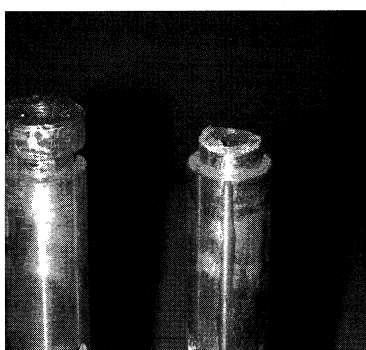
図-1 固定ピンの破断

Fig.1 Breaking of a coupling rod

イジ（以下「北備または北備1A」）北側の下り線路肩部で、続いて平成15年12月22日、下津井瀬戸大橋A3橋脚（以下「下津井または下津井A3」）南側の上り線中央分離帯側で、ローリングリーフの横移動吸収板を振り子板に固定する2本の固定ピンのうち1本が、頭部首下アール部で破断した（図-1、2参照）。発生場所は、北備では路肩側であり下津井では中央分離帯側で位置的な連続性は見られなかった。固定ピンは中央部の割ピンで落下しないようになっており、破断した固定ピンは直ちに針金で固定し、新しい固定ピンと交換した。両方の破断したピンには、軸部にばね押さえのための座金との強い接触痕があった。球面座金の球面側全面には錆が付着していた。

以上の検討の結果、北備、下津井のローリングリーフ振り子板固定ピンの交換、回転ピンのハードロックナットの交換は平成17年12月から平成18年1月にかけて行われた。このピンの破断以降、ローリングリーフの製作を担当したメーカーの技術者との間で、原因究明、補修方法の策定を巡り何回もの打ち合わせが行われ、設計図では表現されない製作段階での回転ピンブッシュの余裕など、いわば、暗黙知化したデータを掘り起こすことに大変な苦労があった。紙面を借りて感謝したい。ローリングリーフはいかにドイツ的な、機械とも言える精緻な伸縮装置であるが、それだけに維持管理には細部にまで特段の注意が必要である。最後に本稿の作成に当たってご協力を頂いた関係各位に厚くお礼申し上げる。

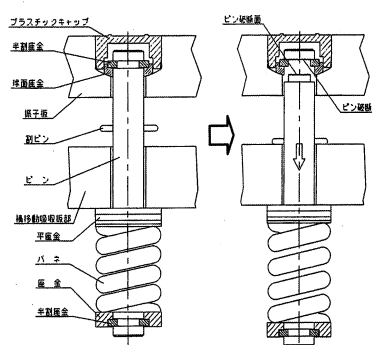
図-2 固定ピンの構造と破断後の状況

Fig.2 Structure of a coupling rod

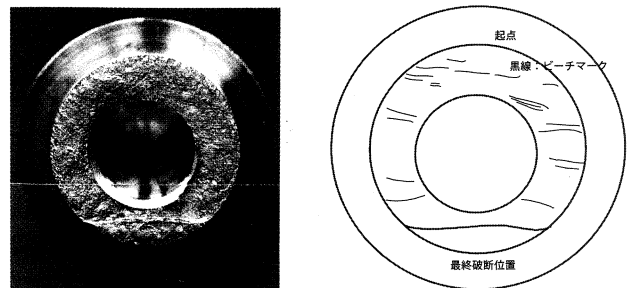
疲労破断に関する調査ではビーチマーク、ストライエーションの観察並びに亀裂発生時の作用応力及び繰返し回数数の推定を行った。破断面は非常に平滑であり、ビーチマークが観察されたことから固定ピンの疲労破断が確認された。疲労亀裂の進展速度が大きく変化すると、それに伴って亀裂面の荒さが変化し、光の反射が変わるため目視でも線状に見える。これをビーチマークといい、疲労破面特有の現象である。図-8には北備固定ピンの破断面とビーチマークを図示した。最終破断時に確認される円弧状のラインは両振り破壊に見られる中立軸である。ピンは首下アール部を起点に疲労破断が進展した後、最終破断寸前で、両振り疲労破断を起こして破断したものと推定される。なお、組成検査では疲労起点部の材料欠陥は認められなかった。ストライエーションは図-9のような縞模様で一回の荷重繰返しごとに疲労亀裂が進展した痕跡であり、この間隔が亀裂進展速度(一回の荷重繰返しによる亀裂の進展量、 $da/dN$ )となる。亀

図-8 北備破断面とビーチマーク

Fig.8 Beach mark and breaking section of the coupling rod of the Kita Bisan Seto Bridge

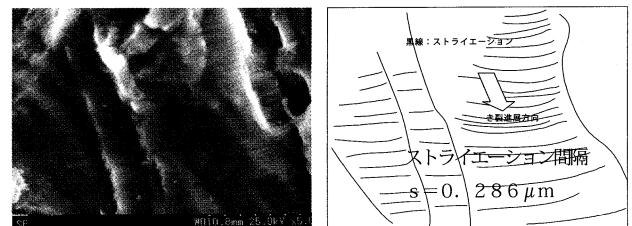
裂進展速度と応力拡大係数の変動範囲  $\Delta K$  はパリズ則により  $da/dN=C \cdot \Delta K^m$  で表され、 $C$ 、 $m$  は別途実施した固定ピンの亀裂進展試験によって得られる。従って、ストライエーション間隔からその時に発生していた  $\Delta K$  を求めることができる。 $\Delta K$  とモーメント  $M$  は関係式が見出されているのでそれにより  $M$  を求め、断面係数で除すことで当該場所の応力が推定できる。この結果から、今回の疲労破断が始まった時点のモーメントは片持ち梁として最大約 690 Nm、応力は約 850 Mpa と推定された。なお、下津井で発見された損傷ピンの破面観察から、疲労損傷の起点は兎島側から時計回りにおよそ 45° 傾いた方向と判断した。計測されたストライエーション間隔の平均値はおおよそ  $0.3 \times 10^{-6} m$  であるため、ピン破断部の直径をこれで除すことで亀裂発生から破断までの作用応力の凡その繰返し数がわかる。すなわち、 $20 \times 10^{-3} / 0.3 \times 10^{-6} = 67000$  回 となる。疲労損傷の場合は、亀裂が発生するまでに相当回の応力繰返しが必要で、破断までの総繰返し数の内、亀裂発生後の繰返し数が占める割合は 30% から 50% と考えられている。仮に今回の場合のこの割合を 30% とすると、破断までの総繰返し数は  $67000 \text{ 回} / 0.3 = \text{約 } 22 \text{ 万回}$  となる。

図-9 北備 破断面のストライエーション

Fig.9 Striation of the breaking section

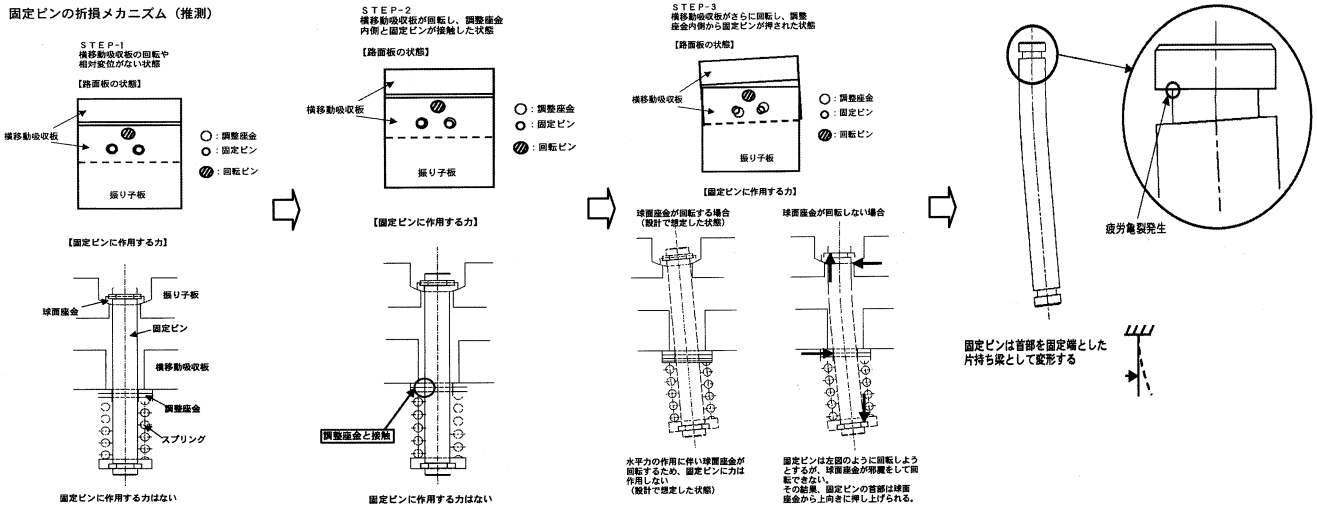
図-21 固定ピンの破断メカニズム

Fig.21 Mechanism of breaking for the fixed pin

- ① 列車の通過に伴い、橋軸方向への補剛桁端部が移動、横移動吸収板に取り付けたガイドと支持台上フランジとの接触等により、横移動吸収板が水平面内で回転。
- ② この回転により、固定ピンは調整座金と接触し水平力を受ける。
- ③ この水平力に対し、発錆による固着等により球面座金が十分に回転しなかったため、固定ピンの首部に曲げモーメントが発生。加えて、回転ピンの緩みに変位を助長し、その結果、固定ピンには過度の水平力が作用。
- ④ この繰り返し作用により、固定ピン首部に疲労亀裂が発生。

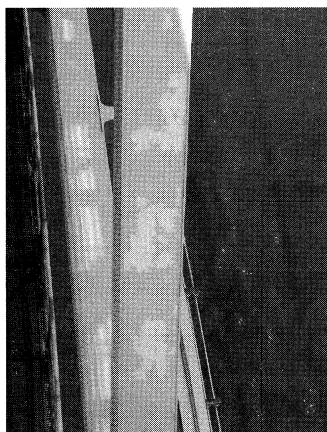
図-7 上塗りのはがれによる中塗り露出

Fig.7 Exposure of base coat by peeling of surface coat

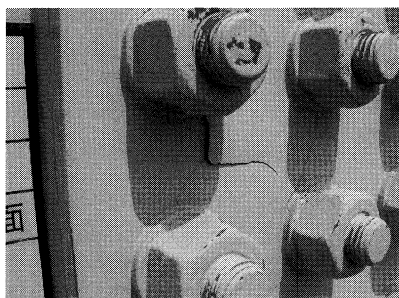
図-9 継手部のひびわれ

Fig.9 Crack of coat at joints

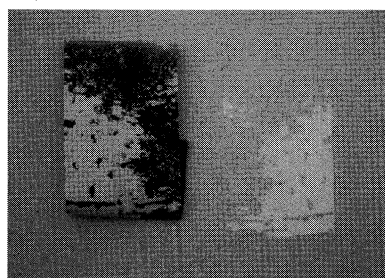
図-14 付着性調査の塗膜剥離状況

Fig.14 Peeling of coating films at the adhesion survey

調査Aでは、3.3(1)のデータから橋梁毎の劣化度の差はほとんど見られず、評価は、IV (点検調査の継続)であったが、追加して実施した調査B、付着性調査では、橋梁毎・パネル毎で劣化度の差が見られ、詳細な塗膜健全度の評価できたといえる。特に布ガムテープを使用した付着性調査では、調査Aで健全に見える塗膜でも内部的には劣化が進行しており、一般橋梁と同様な目視調査を主体とした点検では塗膜の良否を判断できないことが確認された。また、評価単位も10パネルより、1パネル単位とすべきと考える。

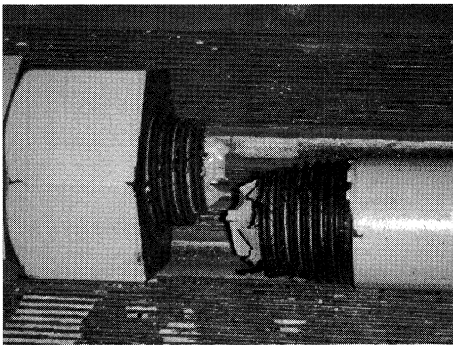
写真一六 試験ボルト破断部状態 (1)

Photo.6 Breaking of the test bolt (1)

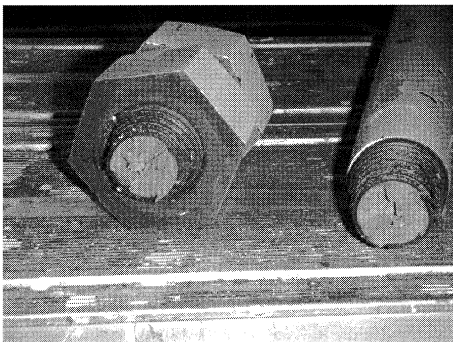
写真一七 試験ボルト破断部状態 (2)

Photo.7 Breaking of the test bolt (2)
