# 本四技報

Vol.30 No.107 2006.9

本州四国連絡高速道路株式会社編集

## 大鳴門橋塗替塗装工事

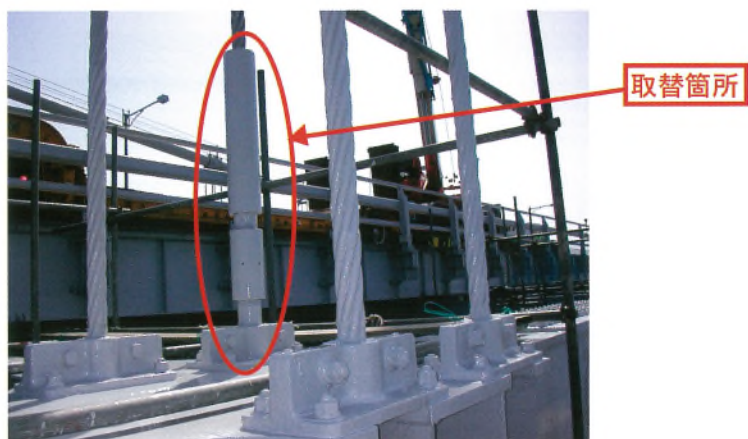
写真—5 部分取替完了状況（大鳴門橋）

Photo.5 Finished replacement work (Ohnaruto Bridge)

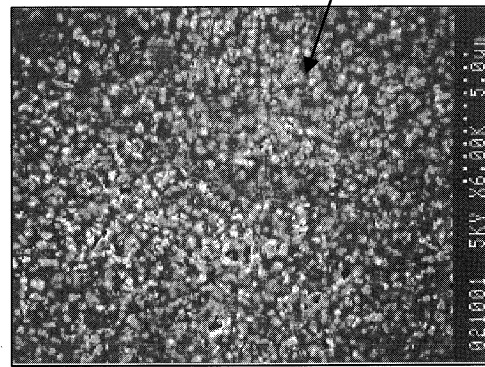
FD に顔料周辺の劣化が見られる。4 FN の試験体に顔料の浮きが認められる。

写真-1 (4 FN 2,000 時間後 6,000 倍)

Photo 1 (4 FN, after 2000 hours, 6000 times)

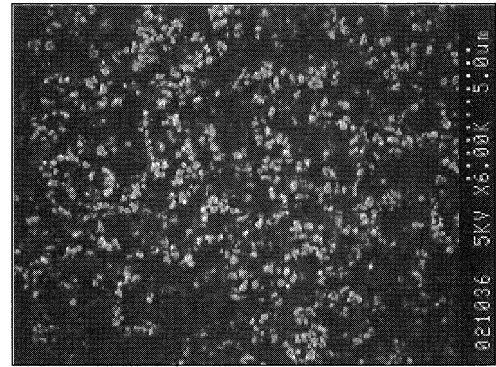
写真-7 (FDR 2,000 時間後 6,000 倍)  
Photo 7 (FDR, after 2000 hours, 6000 times)

FNR、FKRに顔料粒子の浮きが生じている。FDRに顔料周辺に劣化による穴が生じている。

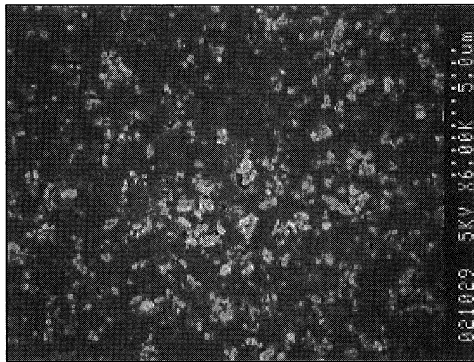
写真-4 (FD 2,000 時間後 6,000 倍)  
Photo 4 (FD, after 2000 hours, 6000 times)

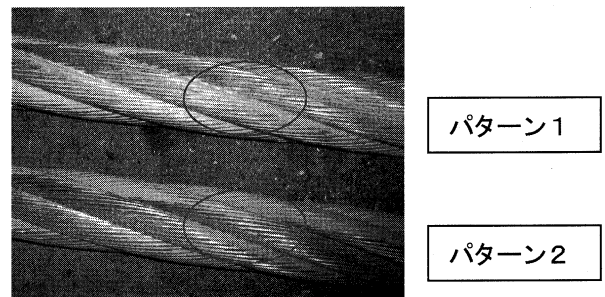
- ① 最大 245 MPa の超高压水発生機能を有し、十分な塗膜剥離能力を有する (目的であるハンガーロープ外層ストランド谷部の旧塗膜を剥離可能)。
- ② 吐出圧力 200 MPa では、外層ストランド谷部の旧塗膜が部分的に残る。(写真-8)
- ③ 高压水の漏水はなく、剥離塗膜の自動回収ができる。

写真-8 素地調整後のロープ

Photo 8 After surface treatment

原因として、塗装仕様の違いにより塗膜の硬さの違いが考えられたため、現地でケレン速度とウォータージェットの高圧ノズルヘッド回転数を変更した結果（吐出圧力245 MPaは変更なし）、十分な塗膜剥離状態を確認することができた。（写真-9、10）

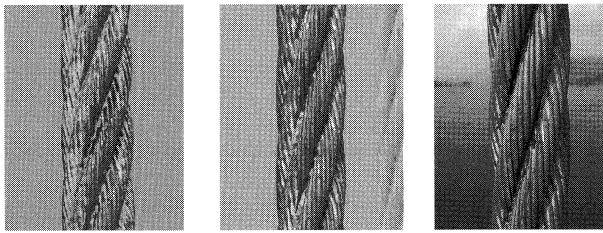
試験パターン	①	②	③	④	⑤	⑥
吐出圧力 (MPa)	245	245	245	245	245	245
ケレン速度 (m/min)	1.5	1.5	1.0	1.0	1.5	1.0
ノズル回転数 (rpm)	800	1200	800	1200	1200	1200
ケレン回数	1	1	1	1	2	2
塗膜剥離状況	ロープ凹凸部に旧塗膜有	ロープ凹凸部に旧塗膜有	ロープ凹凸部に旧塗膜有	ロープ凹凸部に旧塗膜有	ロープ凹部に旧塗膜有	ロープ凹部の旧塗膜除去
評価	×	×	×	×	△	◎

写真-11 素地調整後 写真-12 素地調整後 写真-13 素地調整後  
パターン① パターン⑤ パターン⑥

Photo 11, 12, 13 After surface treatment

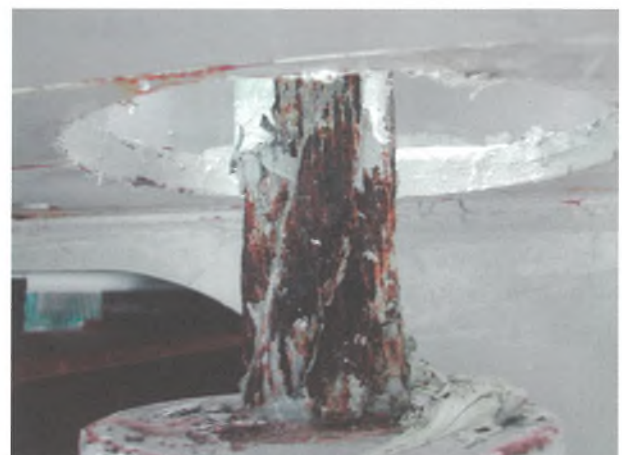
吊橋のハンガーロープ（C.F.R.C）は、構造部材の中で唯一取替を前提とした部材である（図-1）。当社が維持管理している吊橋 10 橋を含む長大橋梁は海峡部に位置していることから腐食環境が厳しい。この吊橋の中で大鳴門橋は、供用後十数年で写真-1 に示すとおりハンガーロープの定着部近傍に著しい腐食が確認された。

写真-1 ハンガーロープソケット口部部の腐食

Photo 1 Corrosion on hanger rope socket

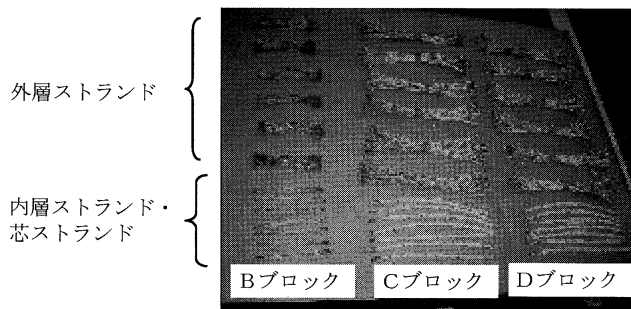
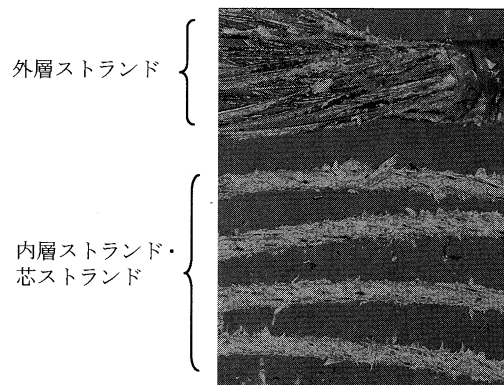
写真-6 B~Dブロックの開放状況

Photo 6 Separation of each wire from B to D blocks

写真-6 に示す B~D ブロックでは芯ストランドおよび内層ストランド全周に充填材の付着を確認した。このことから、Cブロック下端付近から圧入された充填材はほぼ確実に支圧板部開口付近まで到達しているものと考えられる。ただし、支圧板部開口裏面 (A1部、A2部以外の外層ストランド溝部) については、充填材の付着は見られなかった。これは、支圧板部開口裏面が腐食などにより目詰まりしていたこと、ハンガーロープとロックプレートおよび調整プレートとがほぼ密着していたことが原因と考えられる。

- ⑤支圧板部開口裏面に充填材が充填できていないこと。また、腐食も除去できていないことから、支圧板上面などからの支圧板部開口裏面の腐食除去方法の確立、あるいは、ハンガーロープを定着部から外すなどの対応が必要である。

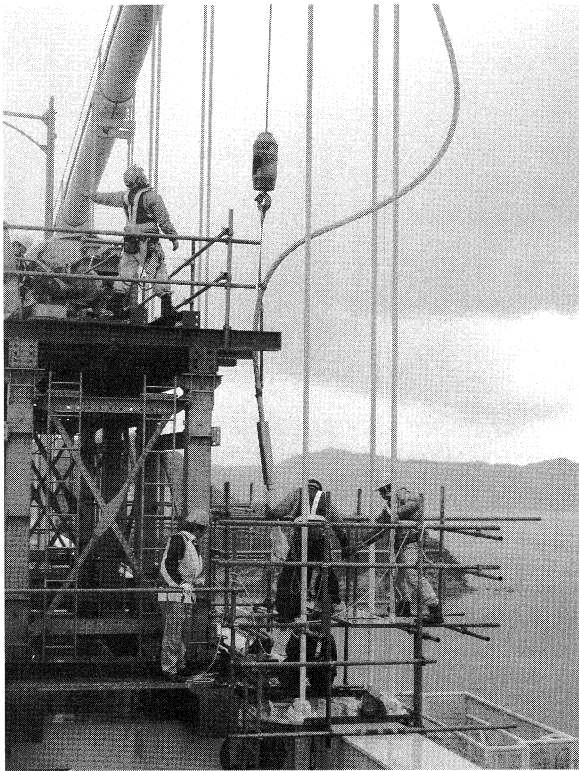
写真一七 部分取替工法施工状況

Photo 7 Site work of local replacement method

- ①ハンガーロープ張力の解放・引込みは、対象ロープの弦材下部にセンターホールジャッキ2機をセットし、2機同時に行う。
- ②ハンガーロープの張力解放時のロープの回転を考慮し、ロープに事前にマーキングを施す。
- ③ロープ切断時、ロープの素線の戻りぐせにより切断面の素線の開き（ばらけ）が発生するため、溶接加工を行う。
- ④スリーブ内への樹脂充填は、下部の注入孔から行い、スリーブ上部から漏れ出すまで行う。

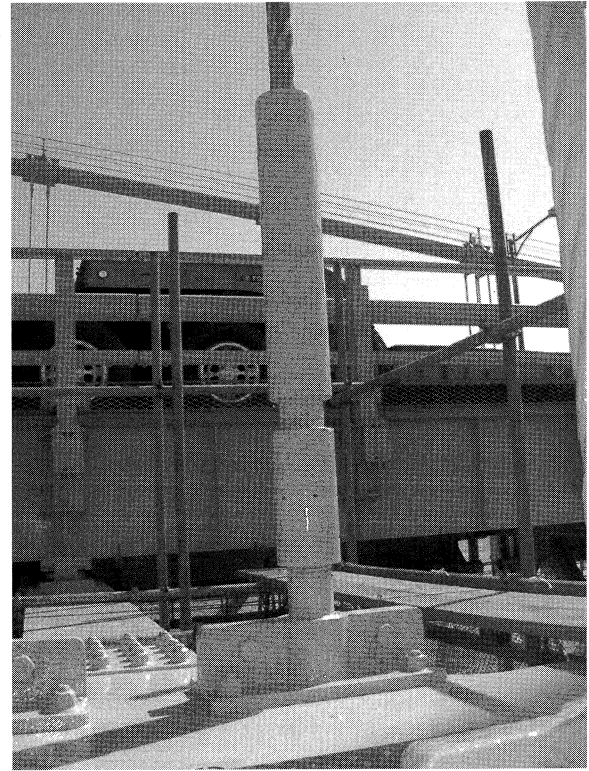
写真一八 部分取替完了

Photo 8 Completion of local replacement method

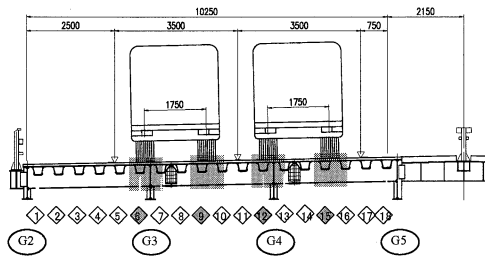
鋼床版裏面に発生する応力度の分布は、走行車両のタイヤ直下が著しく大きくなることが知られている。<sup>7)</sup>すなわち、大型車が通常走行する位置直下が疲労損傷の危険性が高く、点検における着目箇所であることを意味している。また、過去の調査によれば、片側 2 車線の場合に大型車の走行車線と追越し車線の走行比率はおおよそ 4 : 1 であり、走行車線直下がより厳しい環境にある。鋼床版裏面は、図-3 に示すような構造であり、この図は発生応力が比較的大きく、疲労損傷が懸念される箇所を示したものである。これらの中でも Uリブボルト継手部スカラップ部 (図-3⑤)、Uリブと横リブ交差部の

(c) 重点点検箇所

図-3 非合成鋼床版 (大鳴門橋) の構造と重点点検箇所

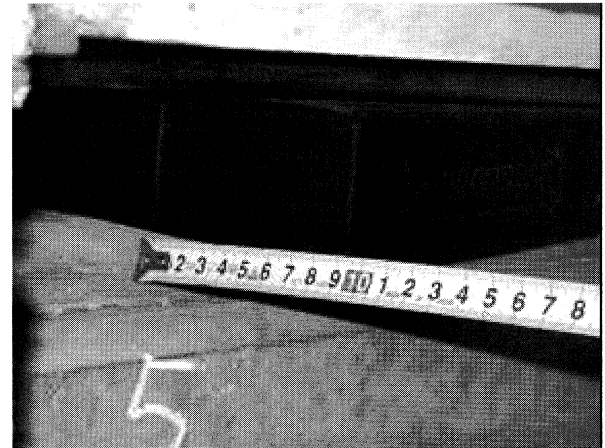
写真-2 支承の変状（支間中央に 90 mm 迫り出している）

Photo 2 Deformation of rubber bearing (90 mm stuck out)

前述の移動量計測結果から推定したゴム支承のすべり出しの原因は以下のとおりである。

- ① 外気温の変化により上沓 SUS 面に結露が発生し、

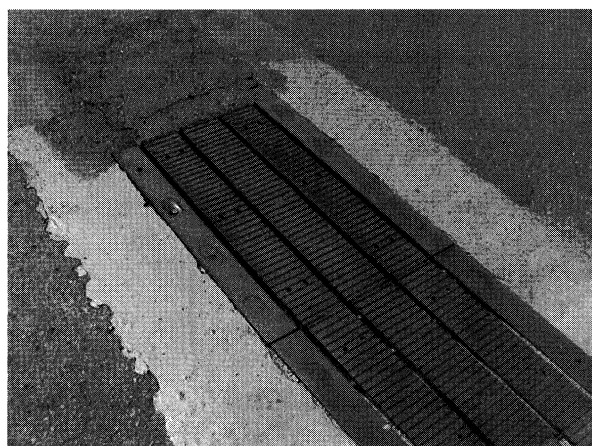
Meghna 橋は供用後約15年が経過し、伸縮装置の劣化が著しい。そこで、従来のもと同様、性能のよい(耐久性のある)日本製に交換することについて提案、協議を行った結果、2005年9月より、Meghna 橋およびMeghna 橋の東側に位置するMeghna-Gumti 橋(無償資金協力により、1995年に完成した橋長1410mのPC箱桁橋)の伸縮装置を交換する工事の実施が決定された

写真-5 メグナ橋の伸縮装置 (交換された箇所)

Photo.5 Expansion joint at Meghna Bridge (replaced)
