本四技報

Vol.32 No.110 2008.3

明石海峡大橋10周年，瀬戸大橋20周年特集
Special Issue of Akashi-Kaikyo Bridge 10th
and Seto-Ohashi Bridges 20th Anniversaries

本州四国連絡高速道路株式会社編集

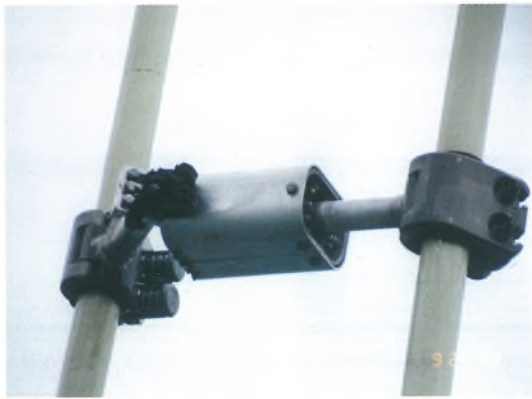
巻頭写真-5 ハンガーロープ制振ダンパーの破断
(明石海峡大橋) (1998)

Opening photo.5 Breaking of the damper of suspender rope
at Akashi-Kaikyo Bridge

峡大橋のハンガーロープは、維持管理の合理化の観点から、PE管で防食したPWSケーブルを使用している。円形ケーブルで渦励振が発現しやすいことはよく知られており、その対策として制振ダンパーを付けて振動吸収をすることを考えていた。また、2本ケーブルの風下側ケーブルが風上側ケーブルの影響で振動するウェークギャロッピングも、ケーブル間隔とケーブル径の関係から起こらないと予測していた。しかし、実橋においては、渦励振が原因と考えられないような大きな振動が現実には発生し、多くの制振ダンパーが破損した（巻頭写真-5）。

結果的に、長大橋技術センターの協力を受け、直径が実物大の部分模型で風洞試験を行い、限定風向の風速12 m/s以上で、大振幅振動が発生することを確認した。この結果から、振動のメカニズムは特定できなかったものの、ヘリカルワイヤーを巻き付ける対策で振動を抑制できることを把握し、現在は対策済みである（巻頭写真-17）。この現象は、制振ダンパーが破損するという見つけやすい変状であったため、発現～復旧まで比較的スムーズに進んだが、長大橋においては、予測できない変状が今後もおこる可能性があることを肝に銘じて、日々点検を続けることが必要であると思う。

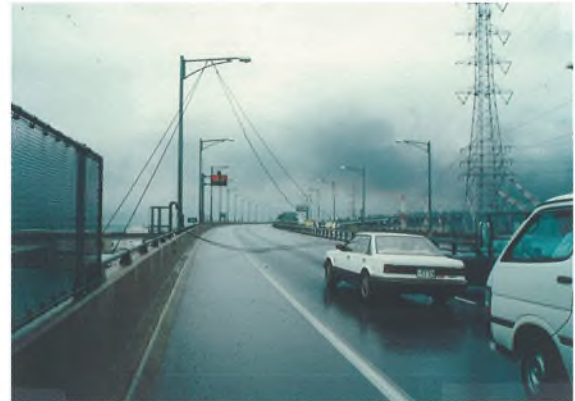
巻頭写真-13 斜張橋ケーブル用制振ロープの強風による破断 (1994)
Opening photo.13 Breaking of vibration control rope for cable stayed bridge
※ P 9、31 参照 (See page 9, 31.)

平成 6 年の台風通過後の点検で制振ワイヤの破断が確認され、その後の約 10 年間で数カ所の破断が発生している。この損傷の原因として、制振ワイヤとスペーサの設置位置を節とする振動モードのウェイクギャロッピング（サブスパン振動）が考えられた。強風時における現地観測を実施した結果、最大片振幅約 8 cm のサブスパン振動が発生することが確認されたが、この振幅は当初より見込まれる値であること、減衰を増加させる機能を

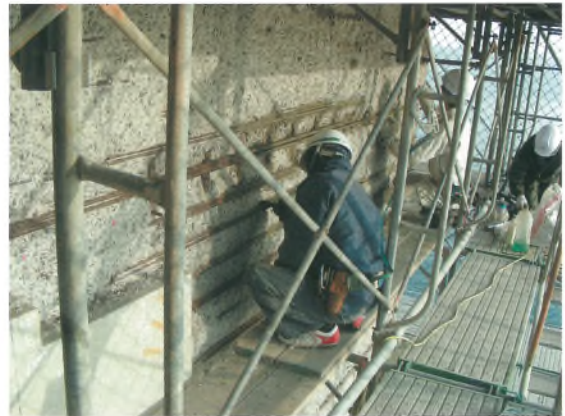
写真-41 剥落対策状況(防錆材塗布)
Opening photo.41 Preventive work against scaling off
※ P 7、47 参照 (See page 7, 47.)

また、門崎高架橋の橋脚においてはコンクリート調査の結果、塩害が進行しひび割れ防止網筋の腐食によりコンクリート面に剥落の恐れがあるため、平成18年度から6Pにおいて剥落対策試験工事を実施中である。この試験で得られたデータを分析・評価し、残る橋脚の対策に反映させる予定である(写真-6)。

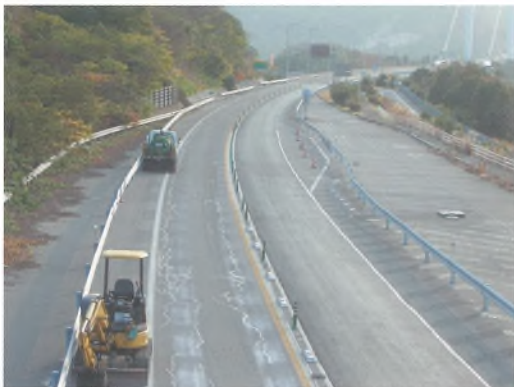
巻頭写真-49 路面変状状況
Opening photo.49 Condition of surface deformation
※ P 71 参照 (See page 71.)

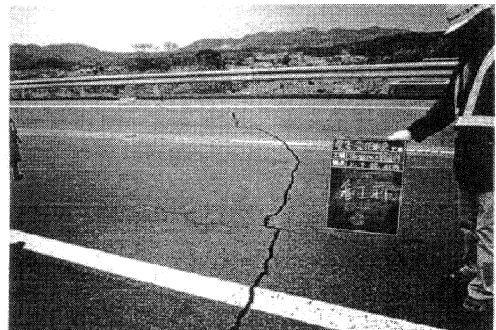
写真一 兵庫県南部地震時の状況
(津名一宮～洲本IC間 舗装路面段差・亀裂)

Photo 1 Road surface conditions during Great Hanshin Earthquake

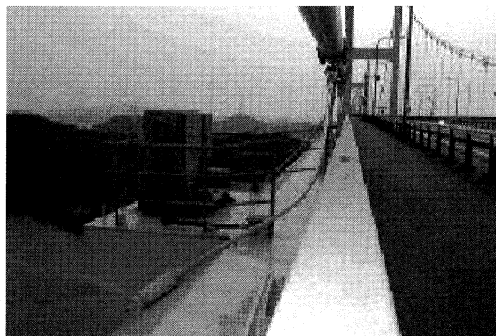
西瀬戸道のほぼ全線で震度5強の揺れを受けており、各長大橋で固定支承ボルト、移動制限装置、センターステアロッド等が破損したが、走行上支障となる被害には至っていない。（写真二）

写真二 芸予地震時の状況
(来島海峡大橋センターステアロッドの破断)

Photo 2 Broken stay rope during Geiyo Earthquake

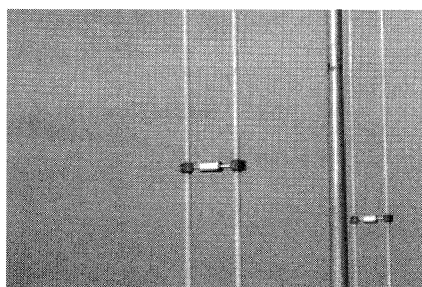
供用後の台風 9807 号通過時の強風により、それまでの知見では想定できない大振幅の振動が発生し、ダンパーの破損が確認された。実物大（縮尺 1/1）断面の 2 次元剛体模型の風洞試験による検討の結果、確認された振動は、送電線等で発生するウェイクフラッターと呼ばれる現象であることが明らかとなり、直径 87 mm のハンガーロープの表面に直径 9 mm、巻きピッチ 800 mm の 2 本のヘリカルワイヤを設置することにより制振可能であることが確認された¹⁾。このヘリカルワイヤを実橋

写真-1 当初の制振ダンパー（明石海峡大橋）

Photo 1 Original damper (Akashi Kaikyo Br.)

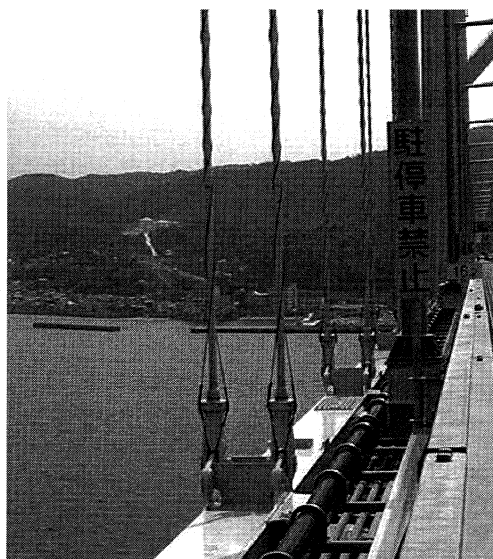
写真-2 ヘリカルワイヤの設置（明石海峡大橋）

Photo 2 Helical wires for parallel suspenders (Akashi Kaikyo Br.)

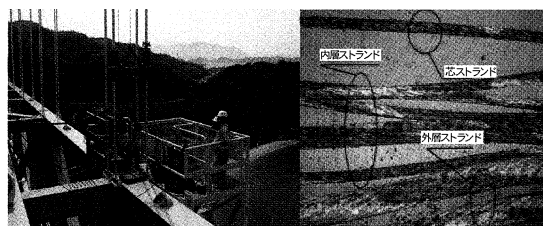
因島大橋（1983年完成）では、供用約15年が経過した頃からCFRCロープの表面に錆や錆汁が顕在化してきた。ハンガーロープ内部の腐食状況は外観調査ではわ

写真-4 因島大橋ハンガーロープとロープ内部の腐食状況

Photo 4 Hanger rope of Innoshima Bridge

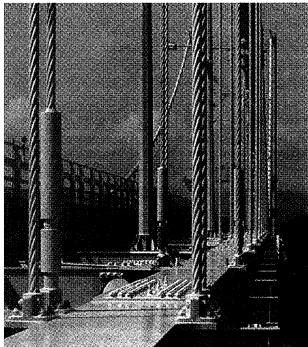
写真-8 ハンガーロープ定着部部分取替

Photo 8 Replaced hanger rope

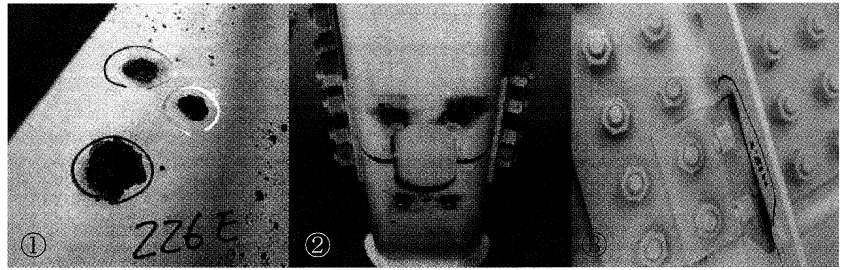
写真-9 明石海峡大橋の局部腐食例

Photo 9 Partial corrosion of Akashi-Kaikyo Bridge

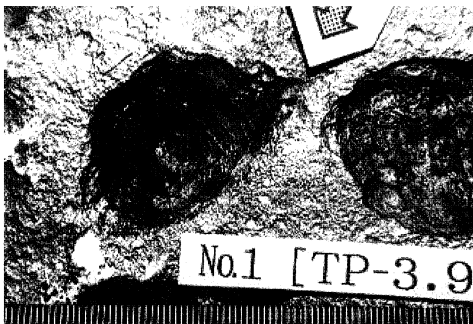
写真-10 鋼製ケーソンの孔

Photo 10 Pitting corrosion on steel caisson

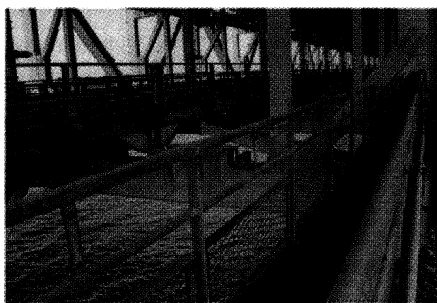
写真-12 管理路の腐食

Photo 12 Corroded inspection way

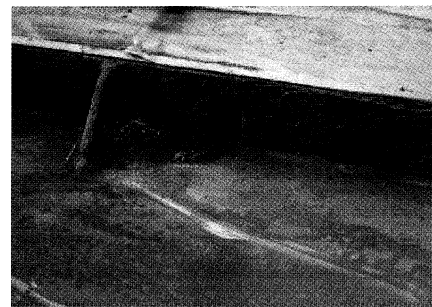
写真-13 舗装止めの腐食

Photo 13 Corroded pave frame

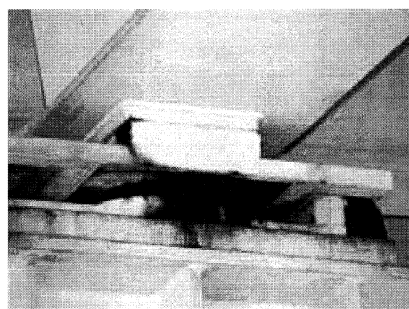
写真-1 損傷している支承
Photo 1 Damaged bearing

補修方法としては、上下ベアリングの構造の改良、材質の強化、溶接破断箇所の再溶接である。補修は'95年度より行っており、2003年までに終了した。
