本四技報

Vol.33 No.111 2008.9

門崎高架橋における塩害の実状と対策

多々羅大橋鉛直支承のすべり板改良

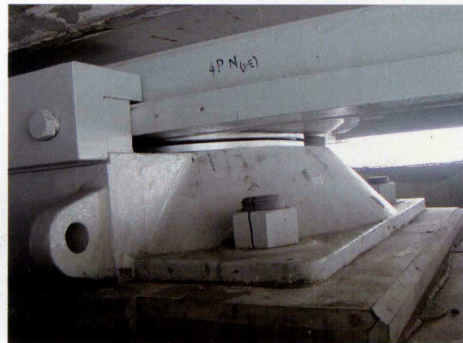
巻頭写真-3 改良すべり板 交換
Opening Photo 3 Replacement of improved slide plate

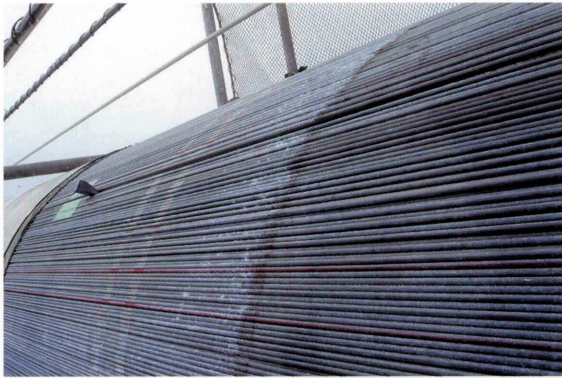
巻頭写真-6 ラッピング撤去後ケーブル素線
Opening Photo 6 Condition of outer cable wire
(after removing wrapping)

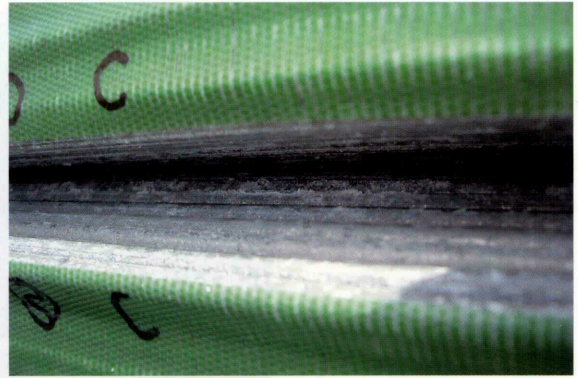
巻頭写真-7 ケーブル素線内部状況
Opening Photo 7 Condition of inner cable wire

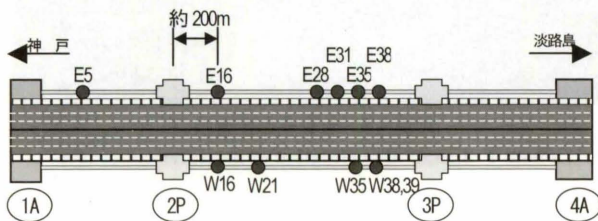
図-2 イルミネーションケーブルの損傷発生位置
Fig.2 Location of damaged illumination cables

明石海峡大橋のイルミネーションケーブルは、主ケーブルの維持管理用に設置されているハンドロープ（中段および下段）にラッシングワイヤを介して敷設されている（図-1）。中段及び下段のハンドロープは、支柱部に固定されているものの、大きな張力は導入されていないことから、比較的低い振動数で振動しやすい構造となっている。また、イルミネーションケーブルは、ラッシングワイヤによりハンドロープとほぼ一体化されているものの、ハンドロープ支柱部において固定されていないことから、イルミネーションケーブルあるいはハンドロープの振動に伴い支柱部近傍においてイルミネーションケーブルがケーブルバンド等の本体構造と擦れる状況となり損傷が発生したものと考えられる。損傷の発生が確認された箇所を図-2に示す。

今回の振動により損傷が発生した箇所は、図-2に示すとおり最も近い箇所でも主塔から200m程度離れている。計測計画を立案するにあたり、一般的に使用されるセンサは電源の供給と電圧変化を伝達するための配線が必要となるため、主ケーブル上に複数のセンサ用ケーブルを設置するのは困難であると判断した。

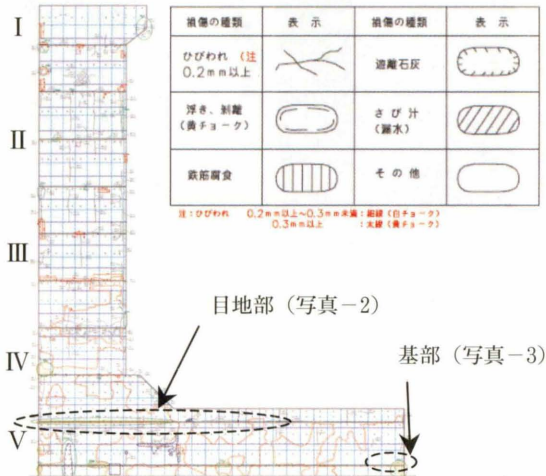
調査の結果、橋脚全面の約3割にあたる328㎡で浮き等の変状を確認した(図-2)。変状は鳴門側面に多かった。特に景観上の配慮から設置したスリットの目地部に浮き・剥離等が目立った(写真-2)。また、橋脚基部において

図-2 打音調査結果 (鳴門側)
Fig.2 Hammering examination result (Naruto side)

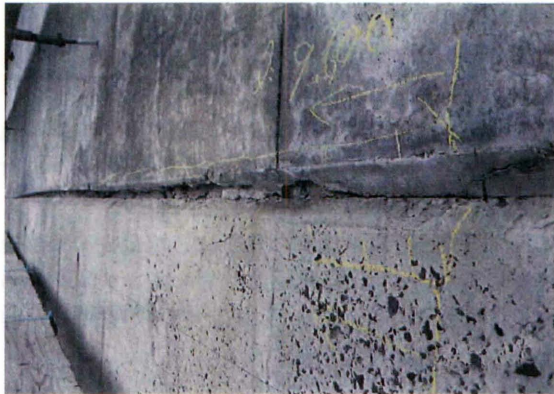
写真-2 目地の浮き
Photo 2 Concrete floating at joint

なお、本橋脚には、景観に配慮したスリットを設けており、スリット周辺にコンクリート劣化部分が多い傾向がある。この原因としては、橋脚断面の一部を絞った形でスリットを形成しているため、スリット目地部のかぶりが薄いことが塩害に対する弱点になったものと考えられる。スリット部の目地深さは32mmであり、その部分のひび割れ防止筋のかぶりは30mm程度しかない（設計値では、20mm程度）。

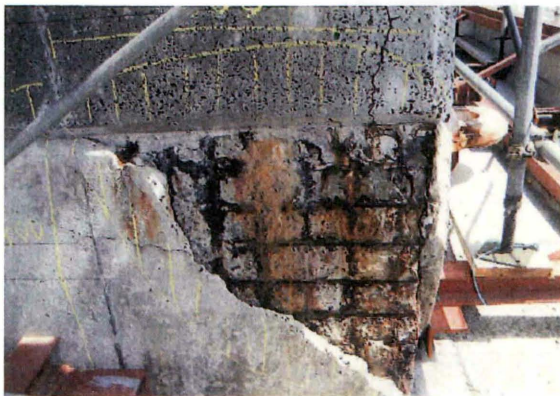
は、コンクリートの剥離により鉄筋が露出している箇所もあった（写真-3）。

写真-3 基部の剥離・鉄筋露出
Photo 3 Steel bars at the base of the pier after chipping

塩化物イオン量が2.5kg/m³以上であったひび割れ防止筋は、全面的に点錆が発生し、橋脚基部では腐食し破断も見られた。一方、塩化物イオン量が1.2kg/m³を超えている帯筋は、橋脚基部で腐食が見られたが、一部で点錆が見られる程度ではほぼ健全であった。主筋も、一部で点錆が見られるもののほぼ健全であった。

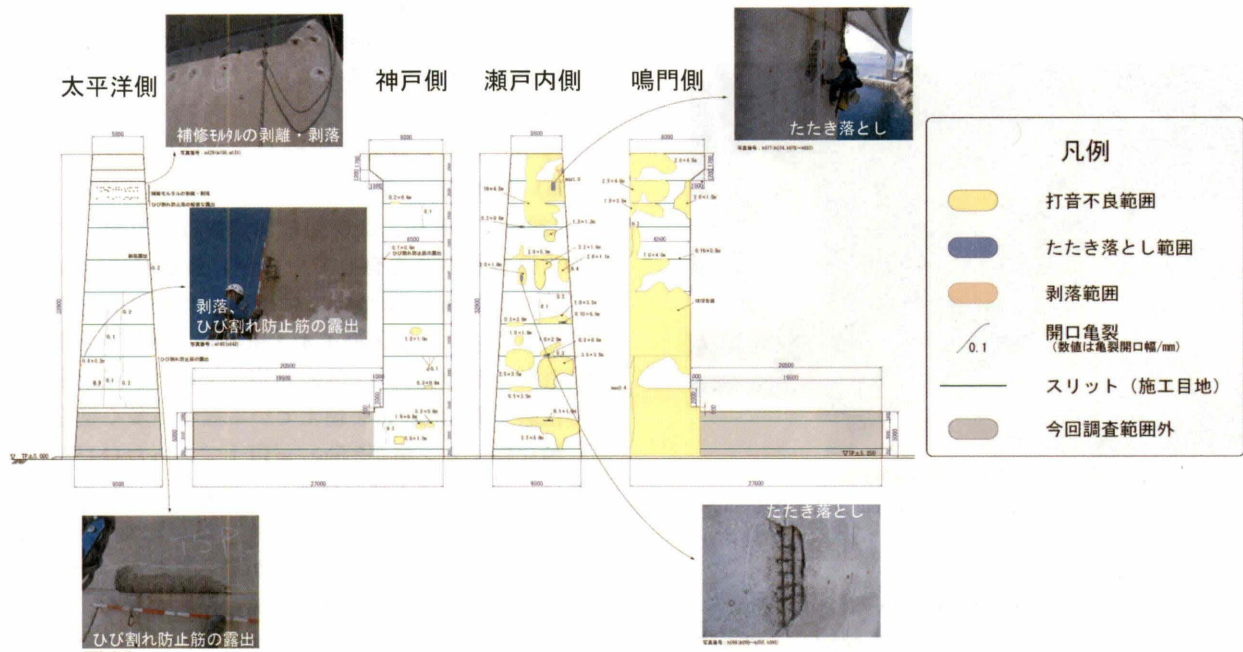
足場状況の違いや調査者の感覚の違いなどはあるものの、5P橋脚は詳細調査を行った6P橋脚と同程度の変状面積であり、6P橋脚に引き続き、早急の対策が必要である。

図-5 5P橋脚打音調査結果
Fig.5 The result of tapping inspection of 5P

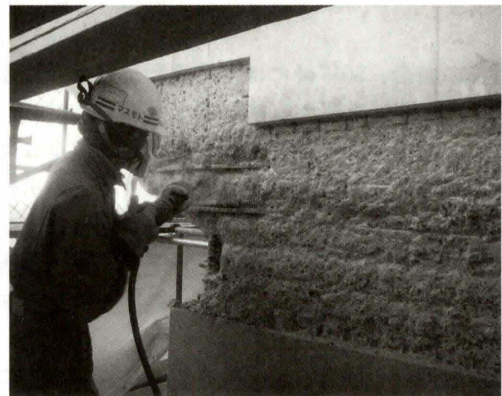
写真-5 はつり工の施工状況
Photo 5 Concrete chipping work

施工においては、コンクリートの浮き・剥離箇所、から小型ブレーカではつり始め、はつり範囲を拡大していった。なお、はつり範囲の決定の客観的指標は鉄筋の腐食状況とした。鉄筋の腐食が見られる範囲ははつりを拡大し、健全な鉄筋の確認をもってはつり範囲の終点とした。また、はつり過ぎを防止するため、はつり拡大の前にコンクリートカッターではつり取り範囲を区切りつつ施工を進めた(写真-5)。

また、はつり深さについても、当初はひび割れ防止筋を除去する6cm程度を想定していたが、帯筋まで腐食が見られるなど、平均はつり深さは9cmに達した。

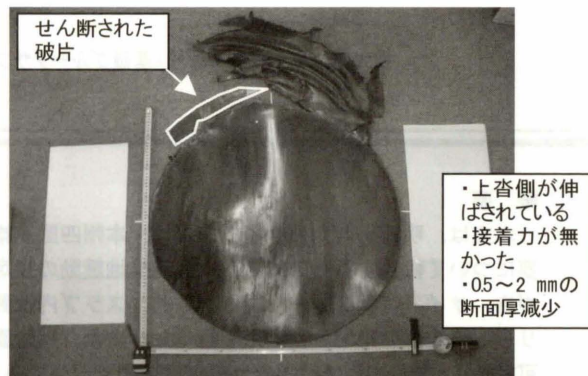
PTFE板の撤去については、せり出し量の大きいP3と4Pについては、接着力はほとんど無く簡単に撤去できた。せり出しが小さいP1は剥がれにくい状態であり接着力が部分的に残っていた状態であった。

- ③ 橋軸直角方向にも5mm程度のツバが出来ている。
- 以上のことから、桁の伸縮により接着部が破壊され、中間プレート端部に応力集中し、PTFE板がせん断破壊され、極端なせり出しが発生したことが裏付けられたこととなった。

写真-8 撤去されたPTFE板
Photo 8 PTFE plate removed

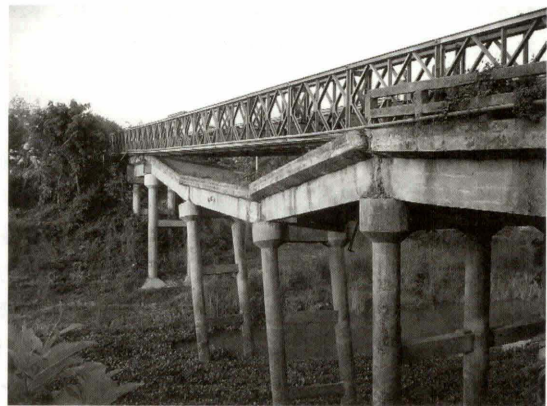
バングラデシュの現状について、特に筆者が危惧しているのは、落橋が多いという事実である。新聞に注意していると特に雨期では、落橋のニュースが頻繁に載ることに驚く。実際、2007年雨期の洪水では、RHDの管轄する52橋が落橋した。落橋原因の多くは、雨期の洪水に

写真-3 洗掘により崩壊寸前のRC橋（仮設のベイリー橋）
Photo 3 A RC bridge about to collapse (A temporary Bailey bridge was constructed over it)

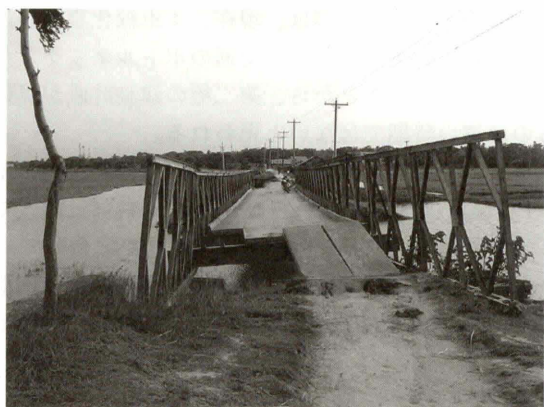
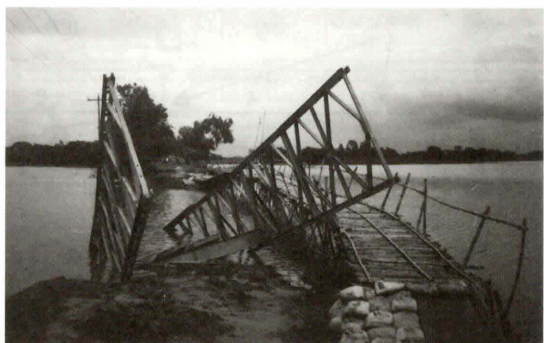
写真-4、5 橋台を設けずに設置したベイリー橋と2007年洪水による落橋

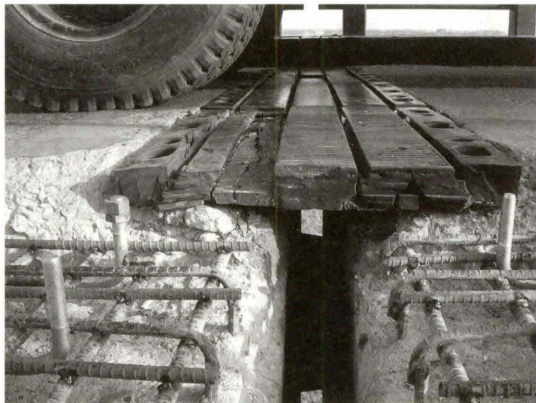
角部には、明確にへこみがあり、またその周辺のみ錆がみられた。これらにより、本来、設計上の伸縮装置下の隙間、すなわち伸縮装置のスペンが120mmのところ、コンクリートが損傷を受けた後には、320mm程度にまで拡大し、それが伸縮装置の損傷を加速させたと考えられる。バングラデシュでは、過積載車による舗装・橋梁へのダメージと対策の必要性が強く指摘されているところであるが、その影響も大きいと考えられる。

写真-6 伸縮装置下のコンクリートの破壊
