本四技報

Vol.33 No.112 2009.3

しまなみ海道10周年特集

Special Issue of Shimanami Highway 10th Anniversary

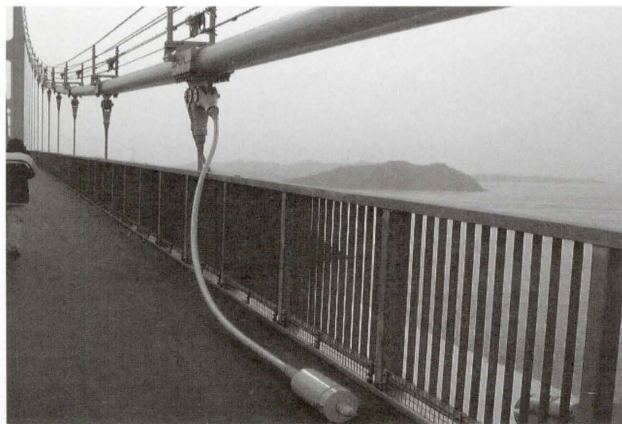
平成13年3月の芸予地震の時、来島海峡大橋のセンターステイケーブルが破断した。地震直後、新聞社等から「吊橋のケーブルが破断した。大事故ではないか？」との問い合わせもあったが、建設時から、大きな地震時には破断する設計であったので、これはほぼ想定通りであった。ただし、切れたセンターステイケーブルが自歩道側に跳ねてくる想定はしていなかった・・・(写真-1参照)

写真-1 来島海峡大橋センターステイケーブルの破断

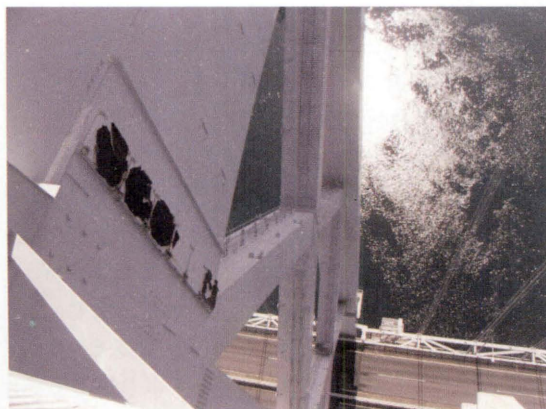
因島大橋主塔の高力ボルトはF11Tを使用している。F11Tについては遅れ破壊による対策として、平成5年から7年にかけて路面上に影響がある範囲に鋼製のカバーを設置したが、カバーの塗装が剥がれ錆が発生している状況（写真-6）から、カバーを撤去し高力ボルトをS10Tに取り替えることとした。交換するにあたっては

写真-6 HTBカバーの腐食
Photo 6 Corrosion of covers for HTB

締め付け力が低下するため応力計算を行い許容応力度内であることを確認した。

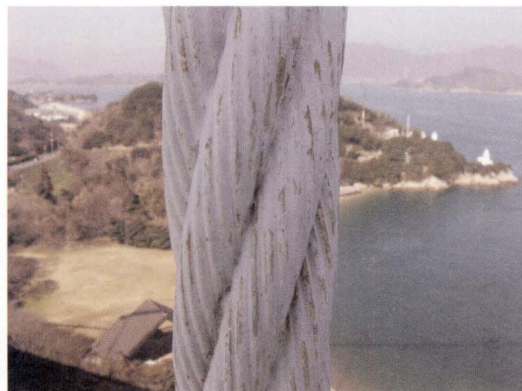
塗装仕様は、塩ゴム系の塗装仕様であり塗膜もかなり劣化しロープ表面の亜鉛メッキも腐食が進んでいる。（写真-7）また、ロープ内部の腐食も解放調査から確認している。

写真-7 塗装の劣化状況
Photo 7 Condition of existing coating

ロープ内部の腐食については、塗膜の経年劣化などから雨水がロープ内部に浸入し滞留することであると考えている。そこで、腐食因子である雨水の浸入を阻止する外装皮膜形成手法を行うこととし、外部から確実な施工が出来る浸漬塗装工法をハンガーロープ長期防錆の基本として施工している。

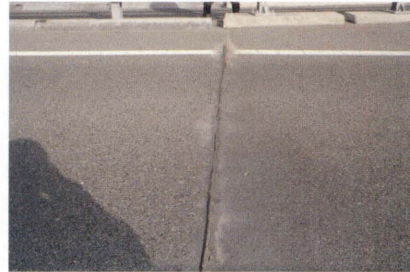
生口橋は複合構造を有する斜張橋であり、側径間 PC 桁内では供用当初より漏水が発生し、鋼桁との接合部において、遊離石灰が発生していた。(写真-8、9)

写真-8 接合部の路面状況
Photo 8 Surface at connections

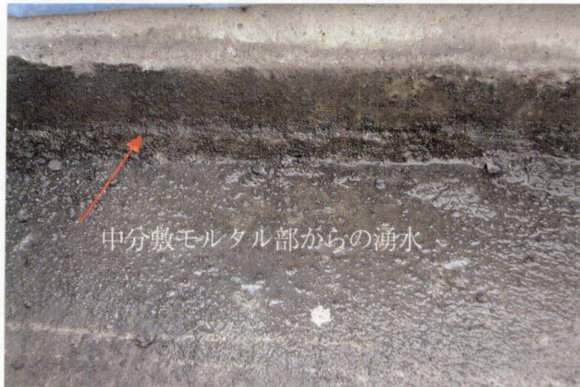
漏水調査結果から、さらに接合部において開削調査を実施し、水道等の確認、床板コンクリートの状況を調査した。その結果、中分縁石下の敷モルタル、目地部での流水を確認した。(写真-10・11)

写真-10 中分縁石敷モルタル部
Photo 10 Mortar under median curb

一部で舗装、床板コンクリート表面に劣化も見られた。復旧にあたっては、防水層を施工し碎石マスチック舗装により防水性を高めるとともに、導水管を設置し接合部の排水を行った。導水管は2本設置し、舗装内の水道と地覆内の水道の影響度を確認するため追跡調査を実施した。

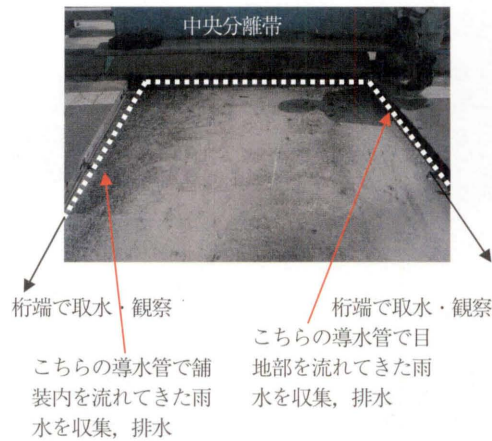
写真-12 導水管設置図
Photo 12 Leading pipe arranged

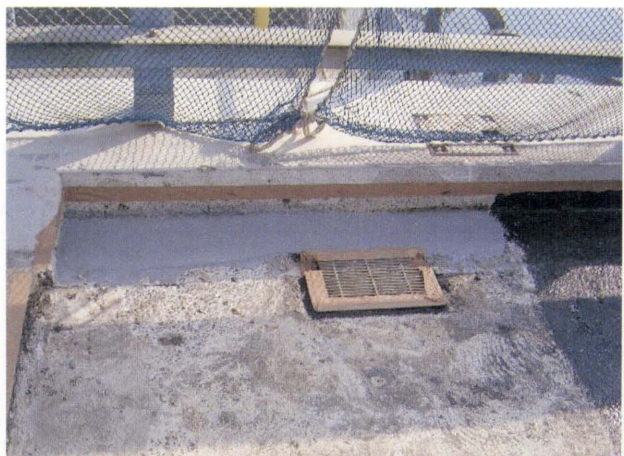
写真-3 樹脂モルタルによる補修状況

床版防水工の施工にあたっては、既設舗装等を剥ぎ取った後床版面を清掃する他に、損傷の確認と補修を実施した。今回の工事においては、床版本体の補修が必要な箇所はなく、地覆端部および排水柵周辺の不陸整正を、無収縮モルタルおよび速硬化の樹脂モルタルを使用して行った。写真-3は、床版端部の排水柵付近の補修状況である。端部に雨水が滞水しないように勾配に配慮した施工を行った。

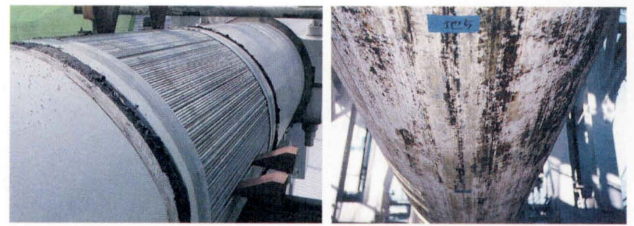
調査箇所は、比較的年間を通じて低湿度を保つことができている第三大橋と、夏期に約60%RHとなる第一大橋の送気システムの端末となる排気カバーにて実施した。調査は目視により、外層素線の表面状況と天地南北の4方位に楔を打ち込み深さ方向に6~7本程度の範囲の内層素線の状況を確認した(写真-1(a)、写真-2)。なお、比較として送気乾燥システムを導入していなかった時期の北備讃瀬戸大橋のケーブル部分開放調査状況(供用約

(a)第一大橋(2007年) (b)北備讃瀬戸大橋⁴⁾(1996年)
写真-1 ケーブル開放調査状況(供用約8年)
(送気乾燥システムの有無による比較)

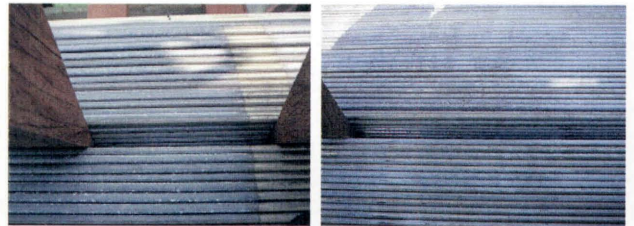
(a)第一大橋 (b)第三大橋
写真-2 内層素線の確認状況

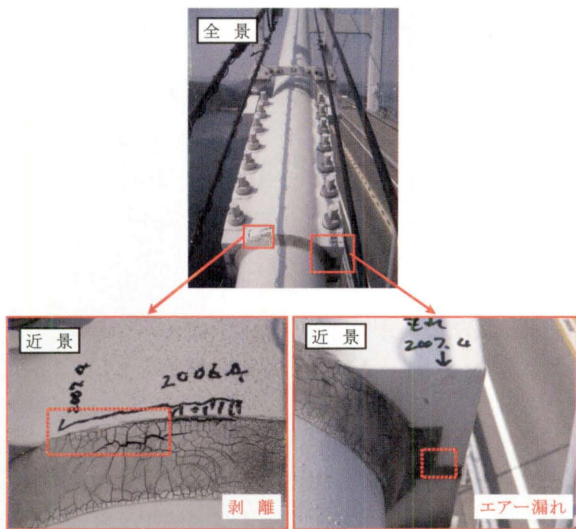
写真-3 シーリング材の劣化状況(第一大橋)
Photo 3 Deterioration of sealing compound

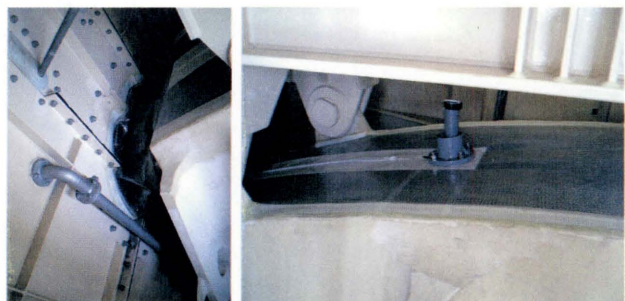
(a)サドルカバー部の隙間対策 (b)防湿シートと排気口
写真-4 塔頂サドル部の気密化
Photo 4 Air-tightness of tower saddle

塔頂サドル部は鋼製のサドルカバーで全体を覆われており、雨水の浸入はない。しかし、サドルカバーのマンホール扉隙間部等からの外気流入の影響を受け、降雨時に塔頂近傍の相対湿度が外気と連動し、一時的に湿度が上昇していた。このため、素線が外気と接している箇所に防湿シートと乾燥空気の排気口を設置し気密化を図っている。これにより、外気湿度に連動しなくなり、相対湿度も改善された(写真-4)。
