# 本四技報

# 本四技報 第116号 目次

## 大島大橋における橋面舗装の変状原因調査

Investigation for damaged pavement on Ohshima Bridge

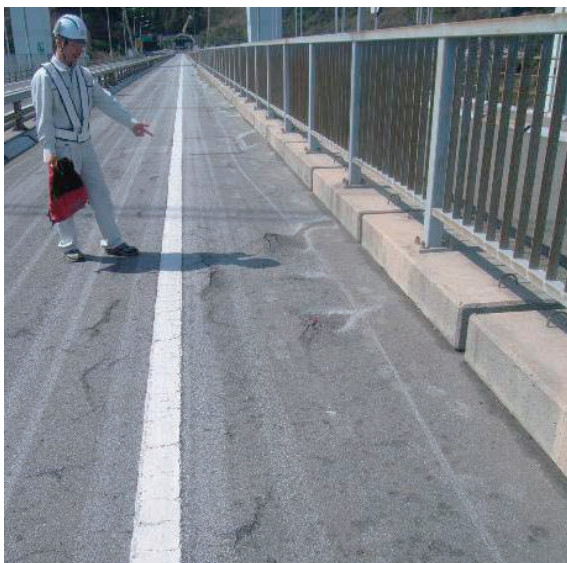
写真-7 橋面舗装のプリスタリング(原自歩道部)  
Pavement blistering

プリスタリングの原因としては、当初施工時より介在したグースアスファルト裏面（鋼床版との接着面）の異常、経年経過による表層および止水工の劣化、および局所的な補修による水分の浸入等複合的な原因に起因するものと推察された。

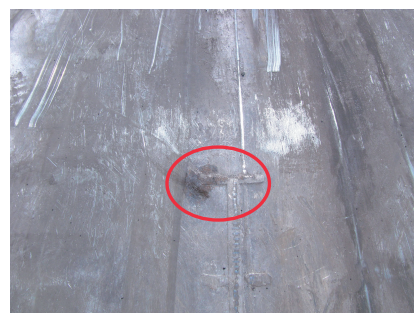
写真-4 吊ピース切断部の錆

また、表層に規則正しいピッチ (約10~12m) で発生しているひびわれの直下については、桁架設時の吊ピースの切断位置と一致していることが舗装剥ぎ取りの際に判明した。また、表面のひびわれからの水分の浸入を裏付ける吊ピース部の錆も確認された (写真-4)。

Photo 4 Rust on cutting edge of metal fitting for hanging

また、維持管理における表層面のひびわれや地覆等の舗装境界面からの水分の浸入防止対策が重要である。

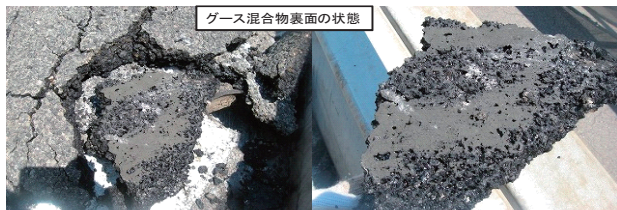
図-9 健全部におけるグース下面の異常

測点	表層面の状態	鋼床板面の状態	グース混合物裏面の状態
異常箇所-6	異常は見うけられない。	錆や滲水等は見られないが、健全部に比べて塗料の剥がれや、グース混合物の付着が多く見られる。	塗料の付着が見られ、裏面全体に気泡が有りおこし状の空隙になっている部分もある。

Fig.9 Abnormality on lower surface of mastic asphalt in its sound part

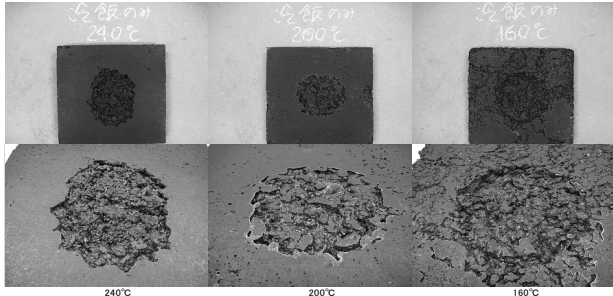
写真-5 下面状態（アスコン塊：有，要因物質：無）

また、現地採取グースアスファルト混合物(損傷部)の下面の状態は「おこし状」となっており、この外観に最

Photo 5 Condition of lower surface of mastic asphalt (asphalt mixture: set, causal matter: none)

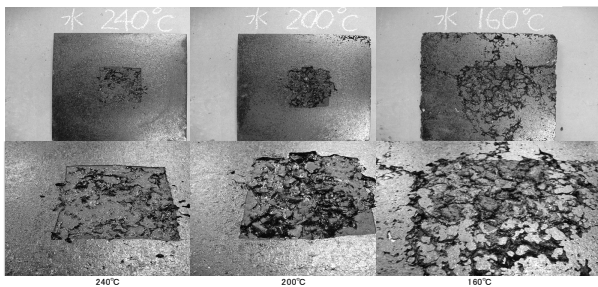
写真-6 下面状態（アスコン塊：有，要因物質：水）

Photo 6 Condition of lower surface of mastic asphalt (asphalt mixture: set, causal matter: water)

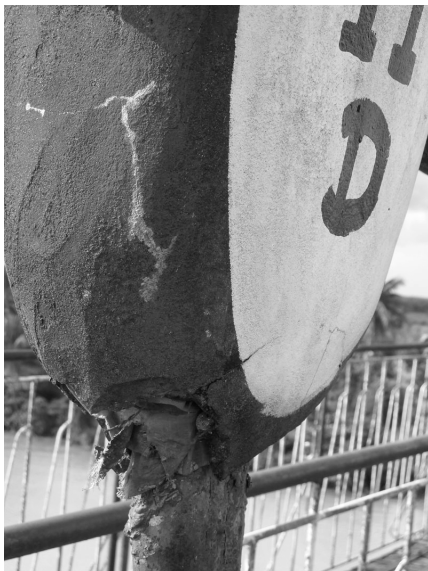
写真-3 ケーブルバンドの防食状況  
Photo 3 Corrosion Protection of Cable Band

メインケーブル及びバンド部の防食は、ラバーアスファルトを塗った上をスチールネットで覆い、その上からセメントモルタルを塗っており、表面のモルタル部には小さなクラックが多数発生しているが、内部は不明である。この方式での防食効果について興味がある。

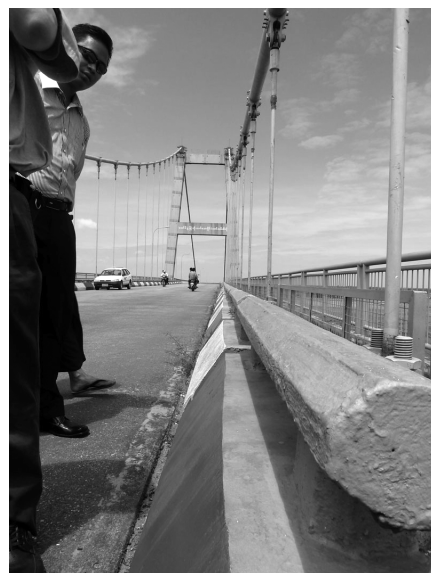
写真-5 キャンバーの状態  
Photo 5 Camber of Twantay Bridge

完成後、桁が沈下しキャンバーが 0 となっている。その原因について、ある技術者はケーブルのレザグレーション（長期に渡り荷重が作用している状態でロープが伸びる現象）によるものであるとし、ある技術者は設計の段階で弾性のびを計上していなかったからとの意見であった。だが、根本的な原因は軟弱地盤上に  $l=20\text{m}$  程度の杭を打ち、その上に橋台をつくる構造では、ケーブルからの水平力に十分抵抗出来ないのではないかと考える。

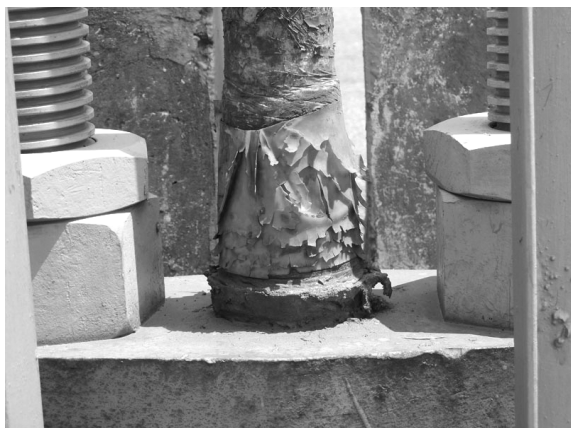
写真-6 ハンガーロープ定着部の抜け  
Photo 6 Hangar Rope Displacement from Socket

他の原因もあると考えられる。また、ハンガーが露出し  
ている範囲はシールをし、防護している。

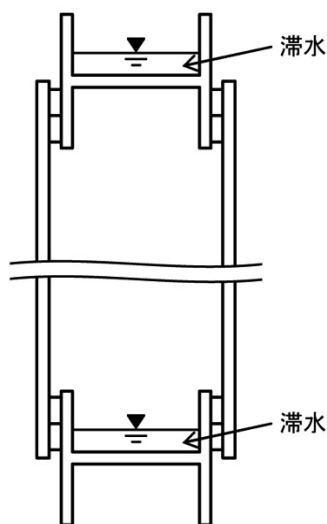
図-3 H型鋼内の滞水  
Fig. 3 Water in H Beam

その結果、H型鋼の中に水が溜まるため所々に水抜き穴をあけているが、この穴がゴミ、ドロで詰まり、**図-3**のように桁の中に水が溜まっている事例を多数見ることが出来る。鋼材の腐食という面からはあまり良い構造とは思えない。

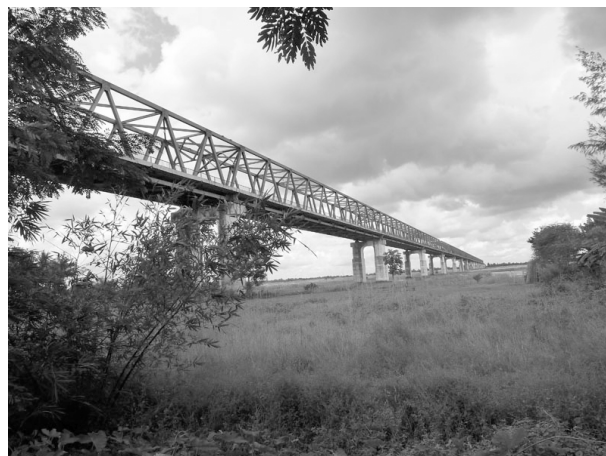
写真-7 Bomyatun 橋  
Photo 7 Bomyatun Bridge

完成時にはミャンマー最長の橋であった。訪れたのが雨季の終わりごろだったためかもしれないが、格点部等に薄くコケが生えていた。

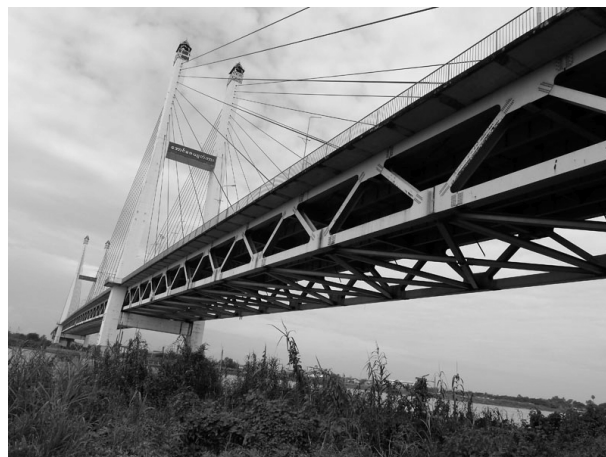
写真-12 Alngzaya 橋  
Photo 12 Alngzaya Bridge

排水管の処理が悪く、排水が直接桁にかかり、桁の錆の原因となっている。

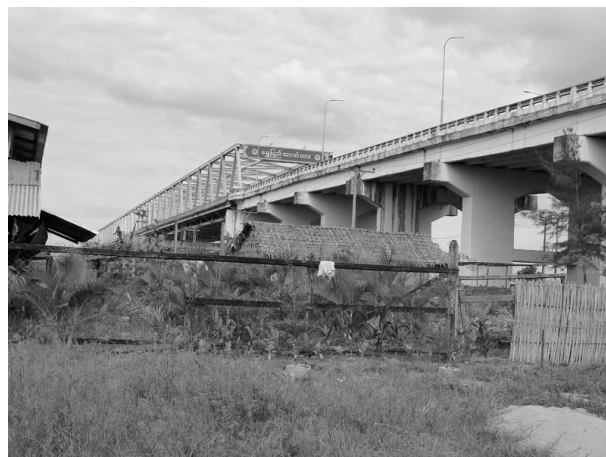
写真-13 Baintraung 橋  
Photo 13 Baintraung Bridge

桁端部支承付近のゴミ、汚れが多く、腐食の原因となっていた。

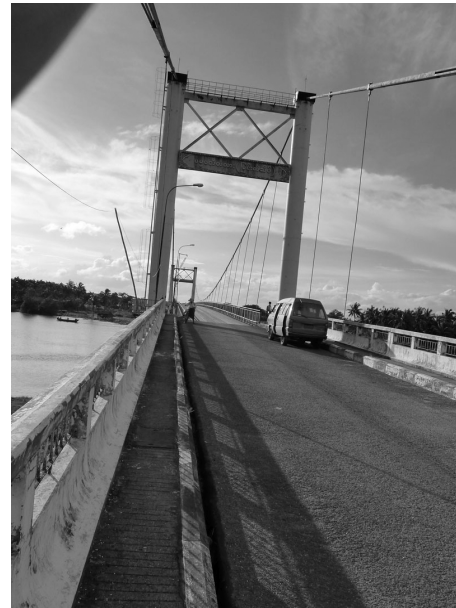
写真-16 Parmaweddy 橋  
Photo 16 Parmaweddy Bridge

桁の剛性が小さいため、車が通ると桁が沈下。
