# 本四技報

Vol.36 No.118 2012.3

## 瀬戸大橋におけるコンクリート構造物の劣化対策

# 瀬戸大橋におけるコンクリート構造物の劣化対策

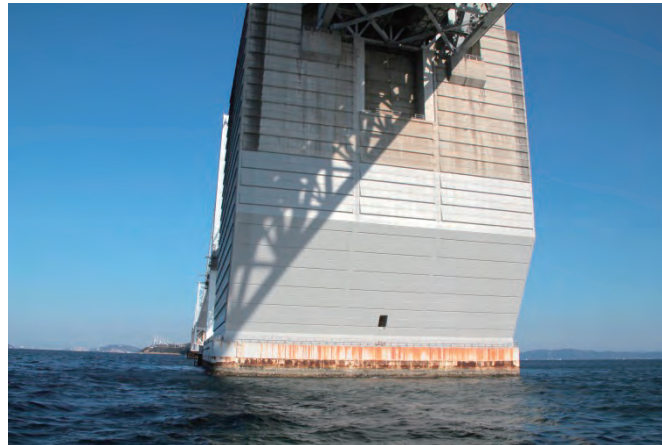
写真-5 BB7A 南面オーバーハング部の補修状況  
Repair of overhang area of BB7A south face

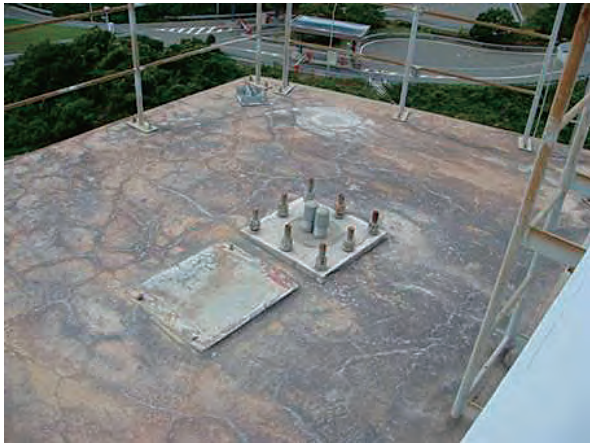
写真-6 コンクリート劣化状況 (HVa15P)  
Concrete deterioration (HVa15P)

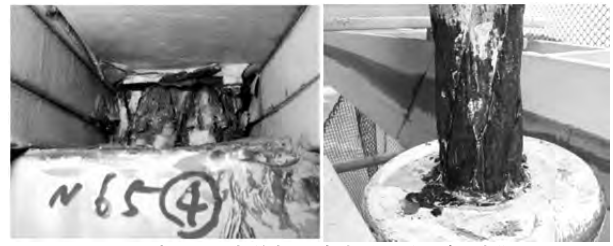
CFRCを採用した7つの吊橋のうち、大鳴門橋は特に厳しい腐食環境に位置していることから、ロープの定着部近傍に激しい腐食が発生していることが確認されている。(写真-1)。

写真-1 定着部の腐食状況(大鳴門橋)

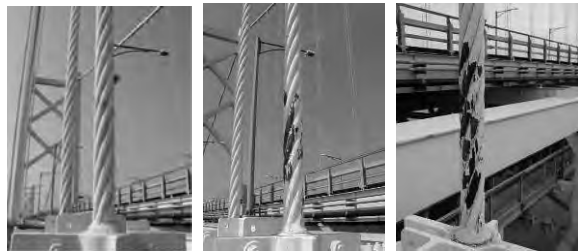
まず目視点検により、腐食状況の概要を把握する。写真-2 は瀬戸大橋におけるロープの外観を分類したものであるが、全磁束法による調査の結果、外層ストランドに断面欠損が生じていない程度の腐食状況であれば、状態 3 程度であっても断面減少率は 2%以下であることから、この場合は塗替塗装で対応することを基本とする。

写真-2 ロープの腐食状態

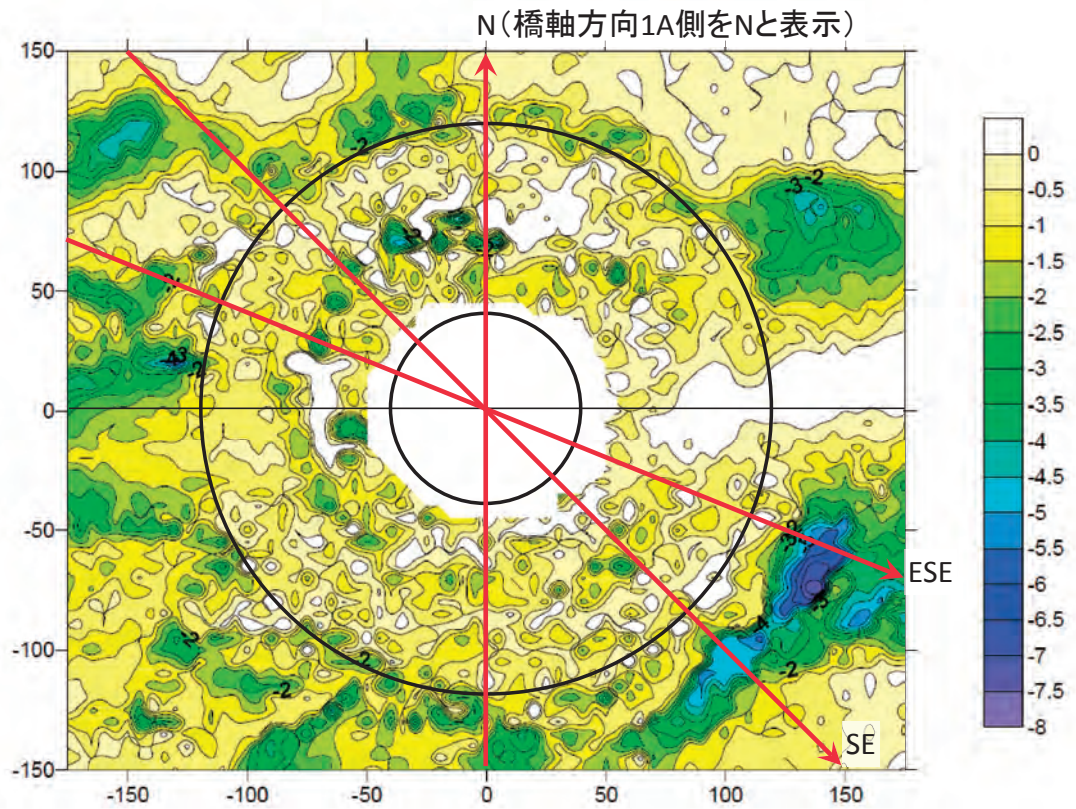
図-5に2P周辺のカラー差分図を示す。この差分は、前回調査と今回調査との深度の差分として表したものである。この結果から、主塔基礎の東西下流域捨石外縁部において、剥離渦の影響を受けた洗掘現象が確認できる。これは、室内試験において確認していた現象であり、前回までの測深調査においても確認されている。しかし、前回の調査から約9年経過し、ケーソン設置から約20年経過してもなお、外縁部の洗掘現象が収束していないことは、リスク対象として考慮する必要がある。

図-5 明石海峡大橋2P 海底深度差分図  
Fig.5 Seabed depth difference (Akashi-Kaikyo Bridge 2P)

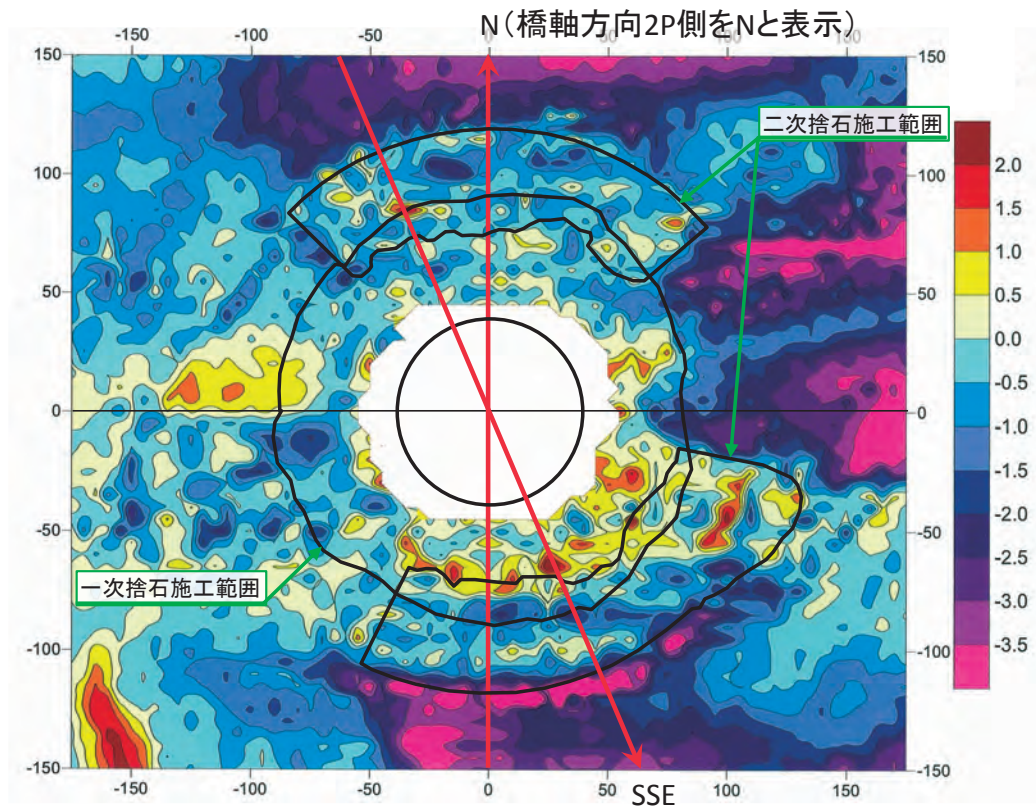
従って、3Pについては、橋軸方向の捨石外縁部の洗掘をリスク対象として考慮していく必要がある。

図-6 明石海峡大橋3P 海底深度差分図  
Fig.6 Seabed depth difference (Akashi-Kaikyo Bridge 3P)

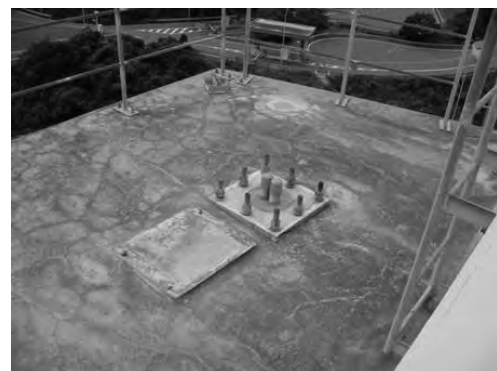
な亀甲状のひび割れや白色のゲル状物質の析出といったASRと推定される変状が確認された。さらに、変状箇所には水の供給があり、アルカリ量の多い早強セメント使用箇所が発生している。

写真-1 コンクリート劣化状況 (HVa15P)

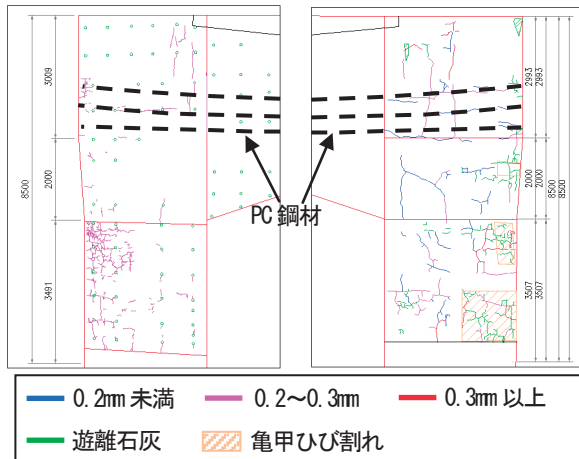
HVa22P 橋脚側面（四国側）のひび割れ調査結果を図-1に示す。図-1より、ひび割れは橋脚側面の上部及び上部から下方向に5~8m付近の鉄筋量の少ない部位で多く発生し、一部でPC鋼材に沿ったひび割れも発生している。また、最大ひび割れ幅は側面上部で約1mm程度であり、PC構造物で補修が必要なひび割れ幅0.2mm以上のひび割れ延長は最大で約25m発生している。

図-1 ひび割れ図 (HVa22P四国側)

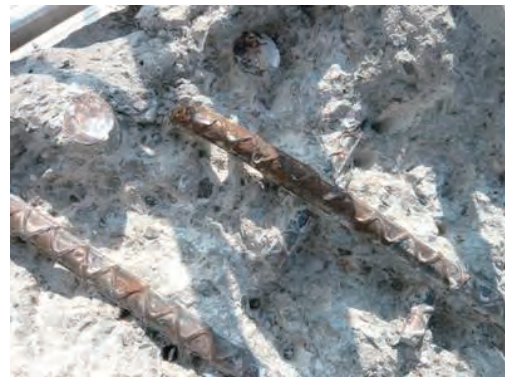
また、ASRによる鉄筋破断が発生しやすい曲げ加工部をはつりだし、調査を実施した。その結果、写真-2に示すように、曲げ加工部では破断は発生していないが、鉄筋直上にひび割れが発生しており、そこからの水の浸入に伴い鉄筋が発錆している状況であった。

写真-2 内部鉄筋状況 (HVa21P天端面)

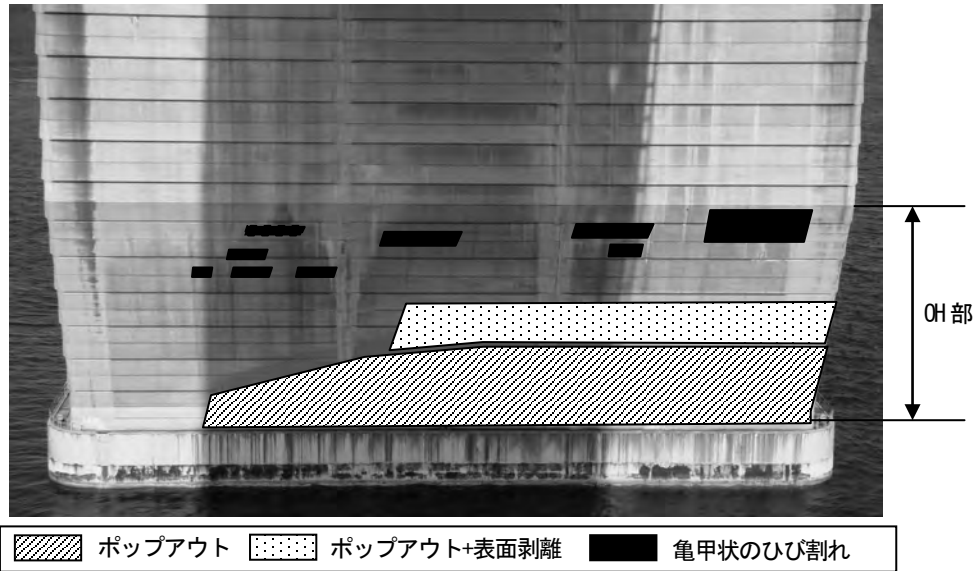
図-5 南面 OH部 現況調査結果

現況調査はOH部基部からの目視及びOH部に沿って設置した足場上からの目視により実施した。その結果を図-5に、調査で確認された変状を写真-4に示す。図-5及び写真-4より、OH部での変状は高さ毎に異なり、変状のタイプとして3種類に分類される。まず、OH部下段ではセメントペーストの剥離による骨材の露出や脱落等のポップアウト（写真-4(a)）や骨材の薄皮状の剥離といった骨材自体の劣化が見られた。また、中段ではポップアウトの他に、塗装の剥がれのようなコンクリートの表面剥離が見られた（写真-4(b)）。一方、上段ではポップアウトは見られず、ASRの特徴である亀甲状のひび割れが見られた（写真-4(c)）。しかし、OH部以外の面ではOH部で確認された変状は見られず、健全な状態

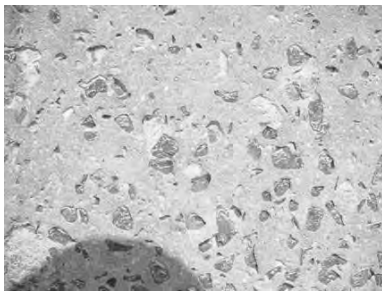
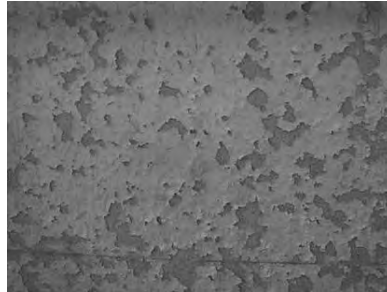
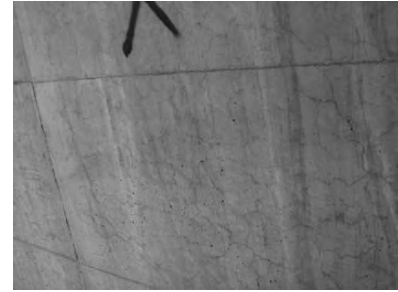
写真-4 現況調査結果から確認された変状

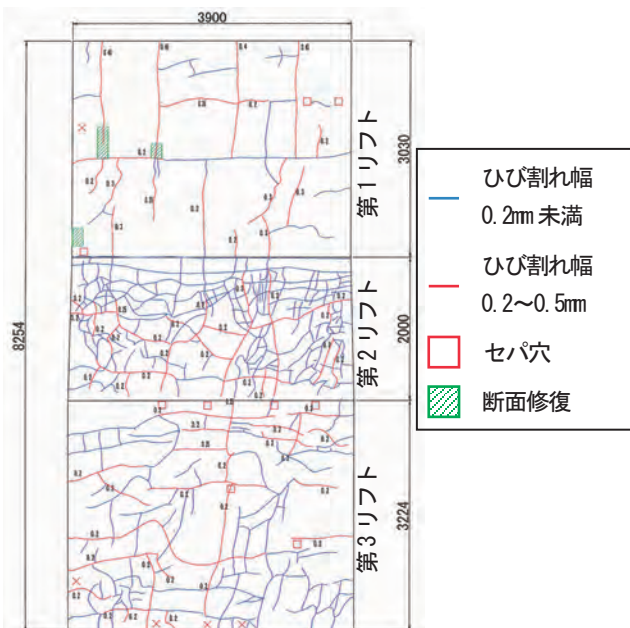
施工に先立ち、目視及び打音による事前調査を実施した。事前調査では、ひび割れ、浮き、剥離箇所等を確認した後、図-13に示すマップを作成した。

図-13 事前調査に基づくマップ (HVa27P東面)  
Fig.13 Deterioration map (HVa27P east side)

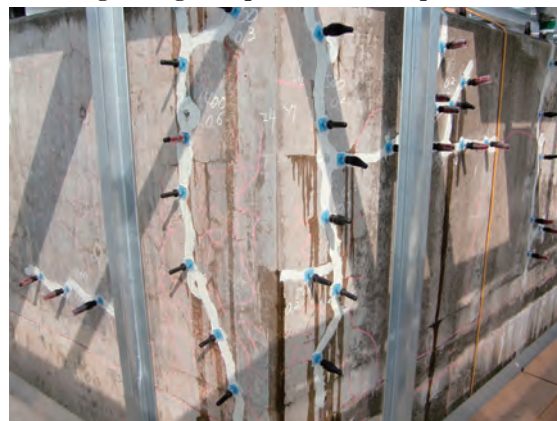
写真-5 エポキシ樹脂の注入  
Photo 5 Injection of epoxy resin

ひび割れ注入は、防水性の観点からひび割れ幅0.2mm以上のひび割れを対象に行うものとし、橋脚別のひび割れ補修延長を図-14に示す。図-14より、1橋脚当たりの最大ひび割れ延長は約106m（ひび割れ密度=1.1m/m<sup>2</sup>）で、リフト別のひび割れ延長は鉄筋量の少ない第1・3リフトでの割合が高い。また、ひび割れ注入材は旧建設省・総プロに定めた土木補修用エポキシ樹脂注入材3種に適合する材料を用いた。

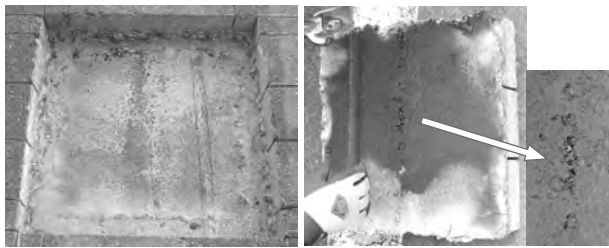
健全部、損傷部(ひびわれ部)ともグースアスファルト混合物裏面の一部分に小さな気泡が確認されたものの大きな変状はなく、鋼床版面についても健全であった。

【鋼床版面】 【グース裏面】  
写真-2 開削調査状況(舗装損傷部)
