HONSHI TECHNICAL REPORT

Vol.37 No.119 2012.9

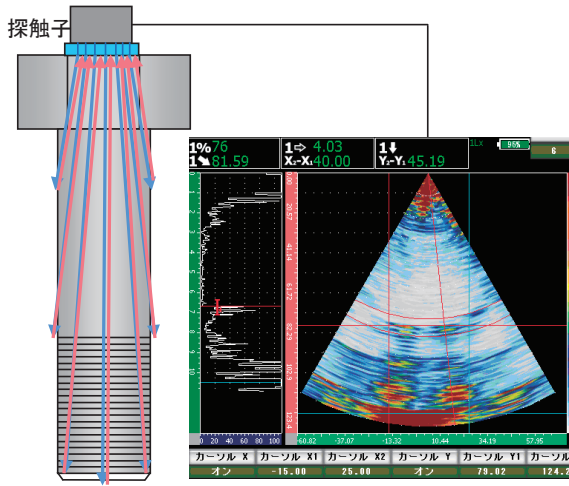
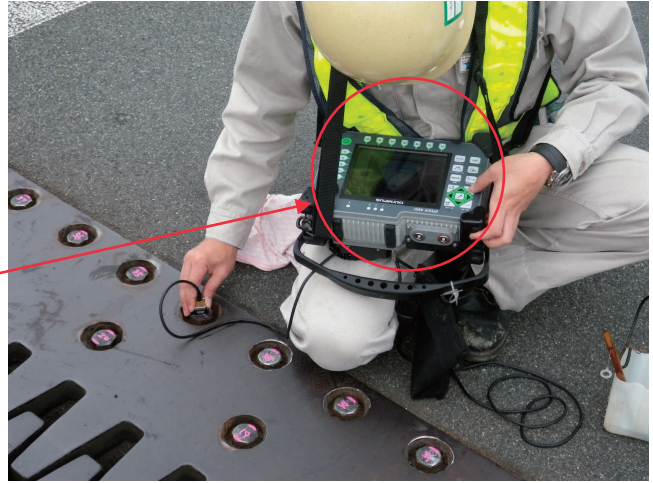
図-1 フェイズドアレイ超音波探傷法概要図
Phased array ultrasonic inspection method

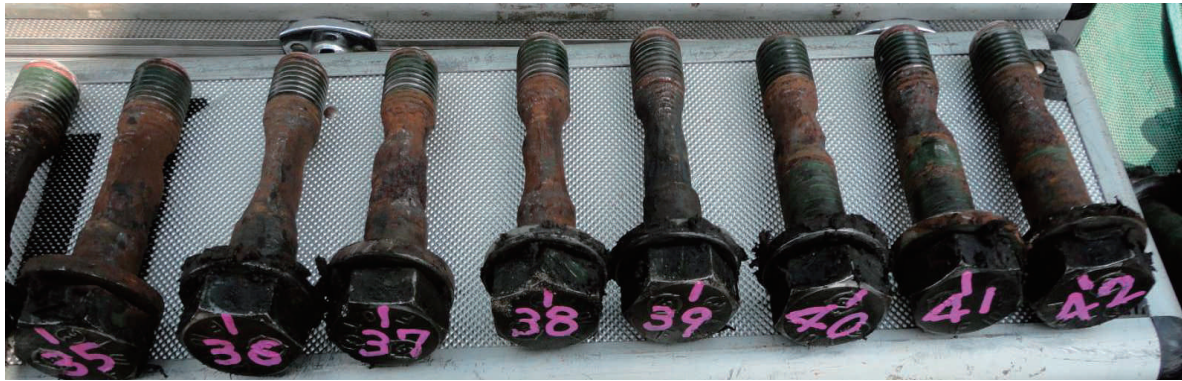
写真-2 セットボルトの断面欠損状況
Section loss situation of set bolts

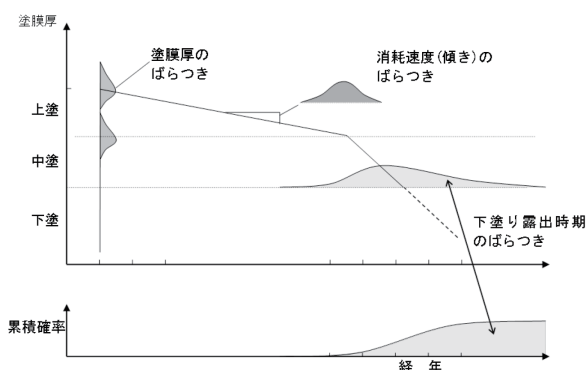
図一 劣化曲線のイメージ
Fig.1 Image of coating deterioration curve

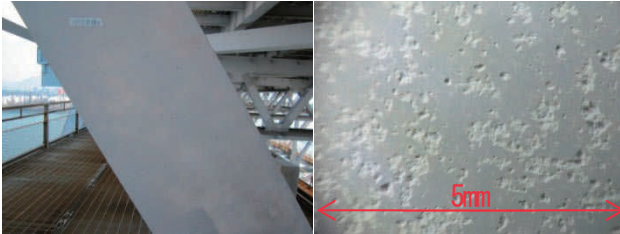
前述した劣化予測モデルでは、上塗り塗膜がゼロになるまで消耗した後、中塗りの消耗が始まるモデルとして

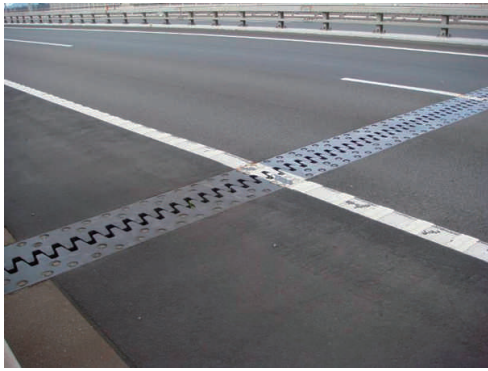
また、開放調査により撤去した腐食ボルトを基に、セットボルトの腐食原因の推定を目的としたボルトの性能確認及び断面マクロ・ミクロ組織試験、EPMA分析等を行った。本稿ではそれらの結果について報告する。

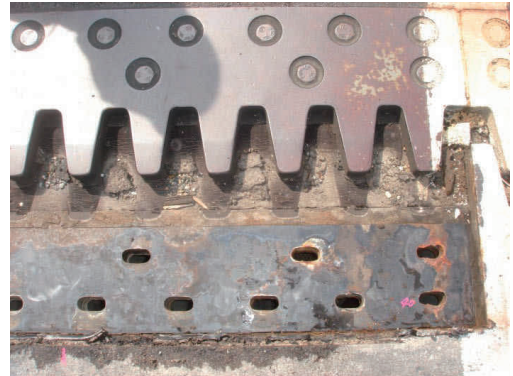
表-2に示すとおり開放調査での変状率34.5%に対し、表-1に示す目視点検による変状率は6.1%と、大きく差が出る結果となったことから、目視点検では、発見出来ない腐食ボルトが多数存在している可能性が出てきた。

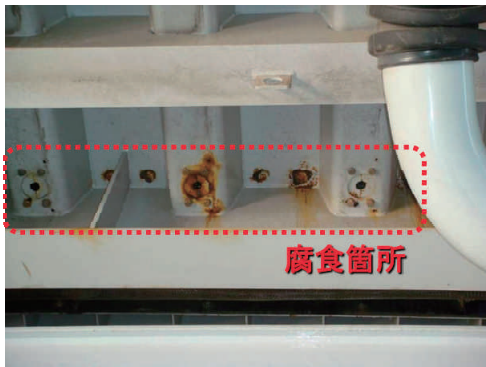
桁内面作業車及び管理路等より鋼床版裏面を目視点検した結果、伸縮装置セットボルト部にさび汁の流出等の変状(写真-2)が表-1のとおり報告されている。

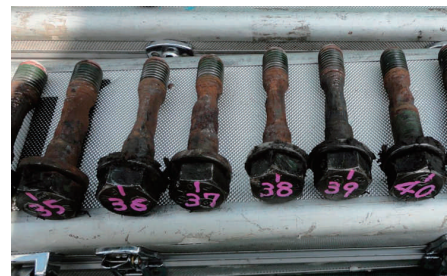
写真-4 セットボルトの断面欠損状況(1)

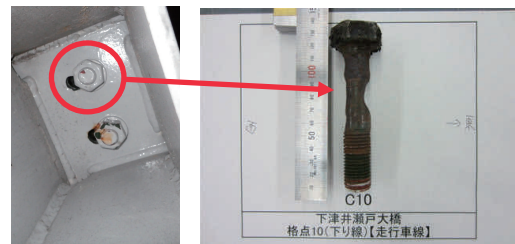
写真-5 セットボルトの断面欠損状況(2)

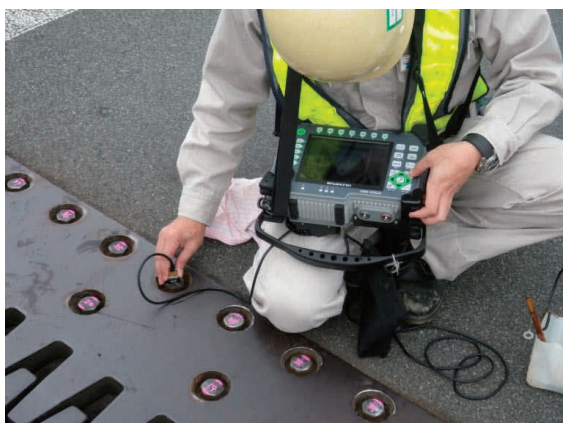
写真-6 フェイズドアレイ超音波探傷法による測定状況
Photo6 Measurement situation by phased array ultrasonic inspection method

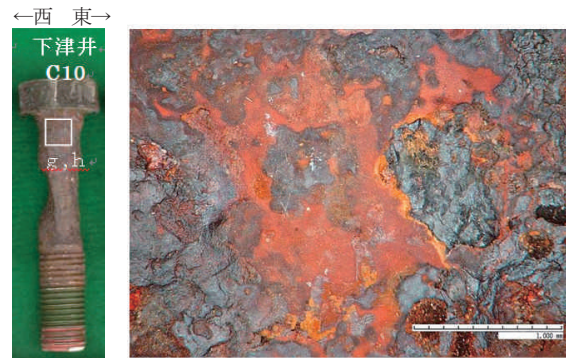
写真-9 顕微鏡による表面様相
Photo9 Surface aspect with microscope

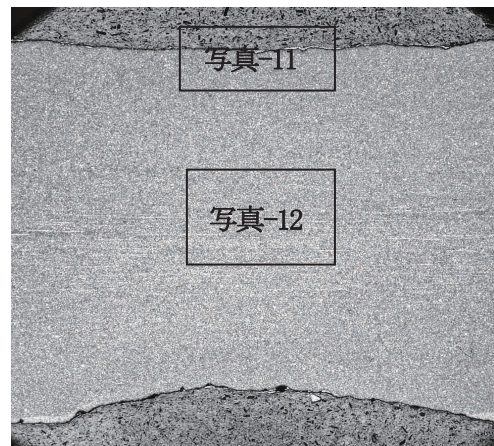
写真-10 最小断面マクロ組織
Photo10 Smallest section macrostructure

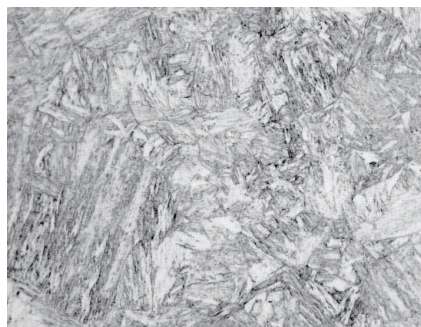
写真-12 断面マイクロ組織 (ベイト組織)

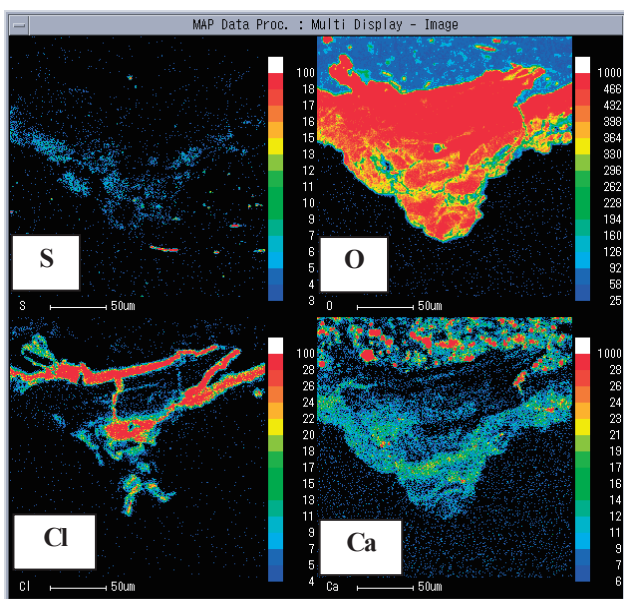
北備讃瀬戸大橋の腐食ボルト1本を使用し、スケール部のEPMA分析(定性分析)を行った。その結果、素材成分以外に多量のO(酸素)、少量のCr(クロム)、微量のMn(マンガン)、Si(ケイ素)、Ca(カルシウム)、Cl(塩素)、Al(アルミニウム)、C(炭素)が検出され、また、面分析では、スケール部分には主にFe(鉄)、O(酸素)が分布しておりCa(カルシウム)も全体に分布、スケール部分にはわずかではあるがS(硫黄)も分布していた。

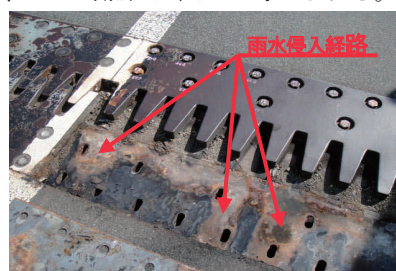
なお、フェイスプレートの下に調整用のフィラープレート(SUS 304 t=1mm)が存在するため、異種金属接触腐食の可能性も否定はできないが、SUS板の上下の鋼板(SM41A)や鋼床版(SS41)側では大きな腐食が見られないことから、この可能性は低いと考えられる。

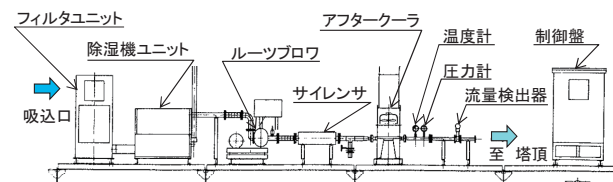
図-1 送気設備
Fig.1 Dehumidification plant

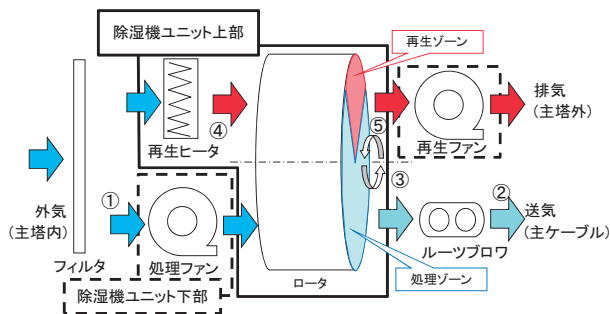
- ①外気を処理ファンでロータの処理ゾーンを通過（処理）させ乾燥空気を精製する。
- ②乾燥空気をルーツブロワで主ケーブルに送気する。
- ③処理ゾーンで湿分を吸着した箇所は、ロータを回転させ再生ゾーンに移動させる。
- ④再生ヒータで140℃に加熱した熱風を当て、湿分を吸着した箇所を乾燥（再生）させる。
- ⑤乾燥させた箇所はロータを回転させ再び処理ゾーンに移動させる。

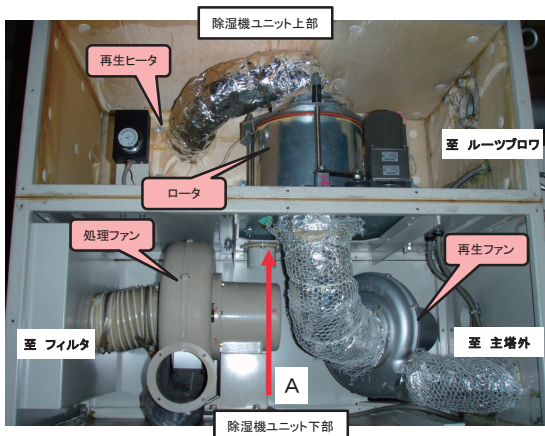
Fig.3 Dehumidification system of the dry type dehumidifier

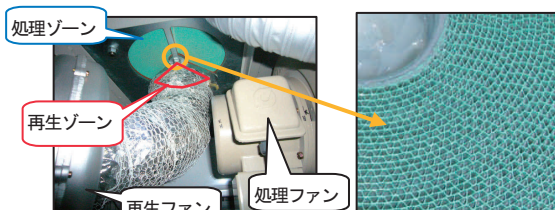
写真-2 ロータ入口(写真-1のA矢視)

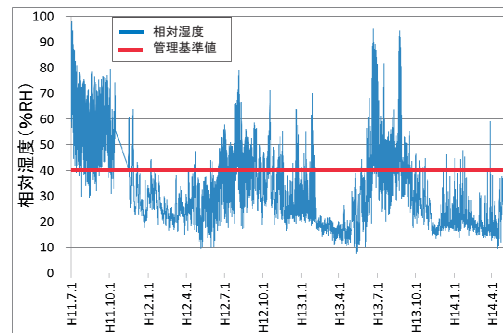
図-4 排気カバー部の相対湿度推移(第三大橋中央径間)

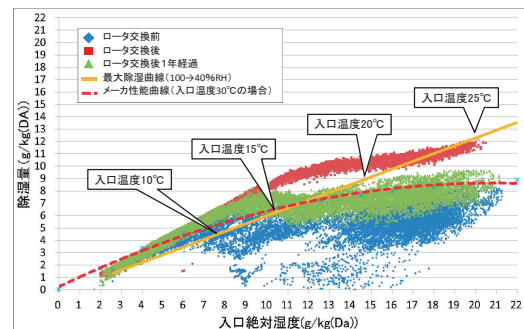
図-5 ロータの除湿性能(第二大橋6P)

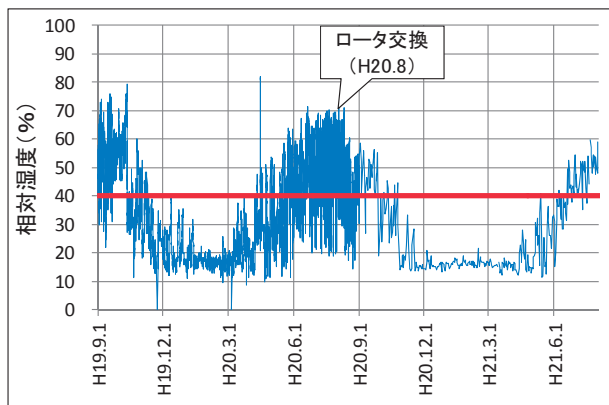
図-6 送気カバー部の相対湿度推移(第三大橋中央径間)

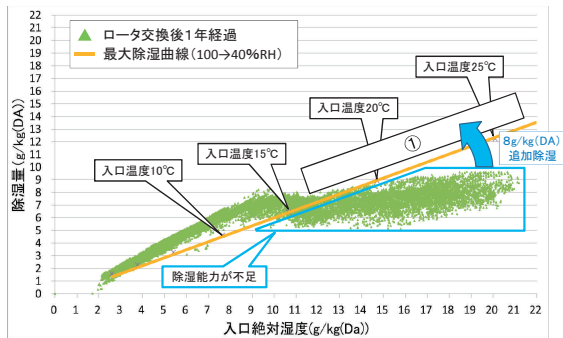
図-7 ロータの除湿性能(第二大橋6P)
Fig.7 Dehumidification capability of the rotor
(The Second Kurushima – Kaikyo Br. 6P)

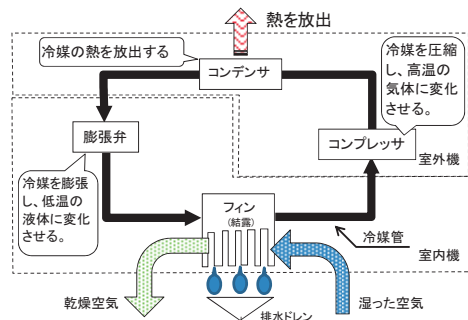
図-8 プレクーリング設備の除湿方法
Fig.8 Dehumidification method of the pre-cooling facility

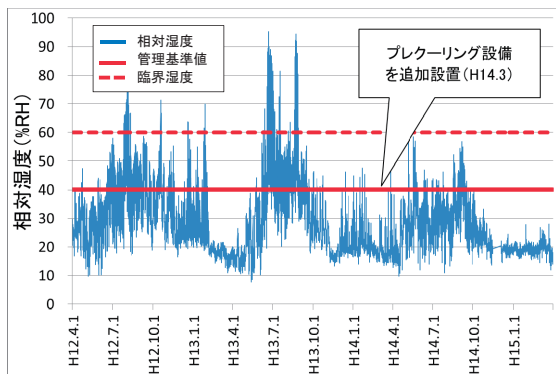
図-10 プレクーリング設備増設前後の相対湿度の推移
(第三大橋中央径間)

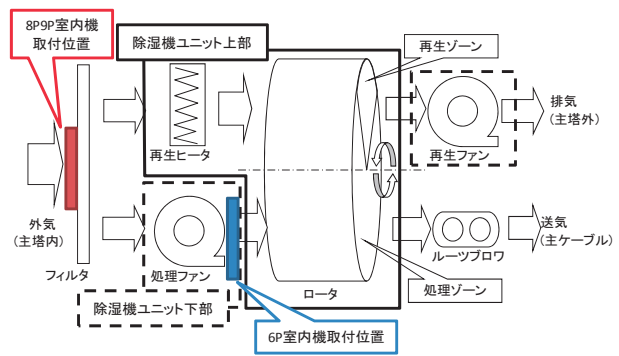
Fig.11 Difference of installation points of the interior units

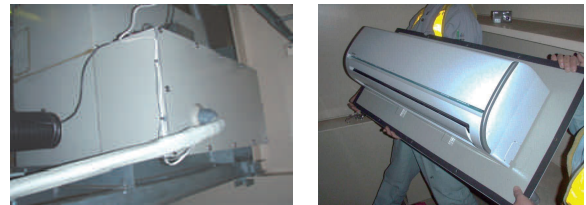
写真-3 室内機の増設(第二大橋6P)
Photo 3 Extension of the interior unit
(The Second Kurushima-Kaikyo Br. 6P)

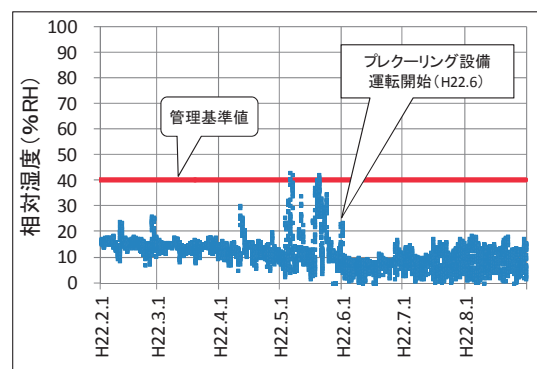
図-13 送気カバー部の相対湿度推移(第二大橋6P中央径間)
Fig.13 Transition of relative humidity at the dry-air injection cover
(In the center span of the Second Kurushima-Kaikyo Br. 6P)

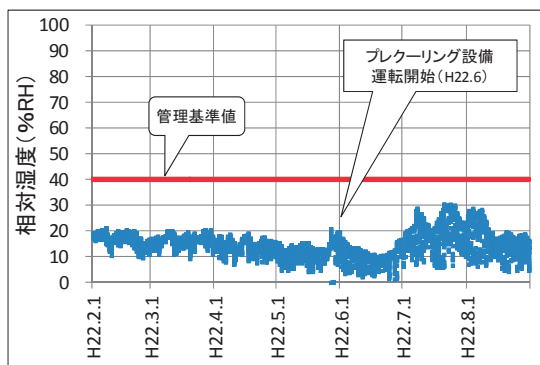
図-14 排気カバー部の相対湿度推移(第二大橋6P中央径間)
Fig.14 Transition of relative humidity at the air exhaust cover
(In the center span of the Second Kurushima – Kaikyo Br. 6P)

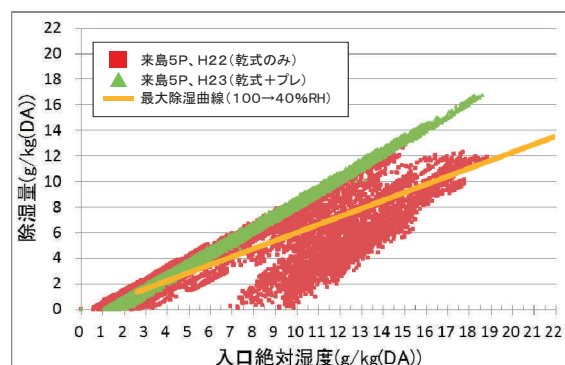
図-17 プレクーリング設備増設後の除湿能力(第二大橋5P)
Fig.17 Dehumidification capability after extension of the pre-cooling
facility (The Second Kurushima – Kaikyo Br. 5P)

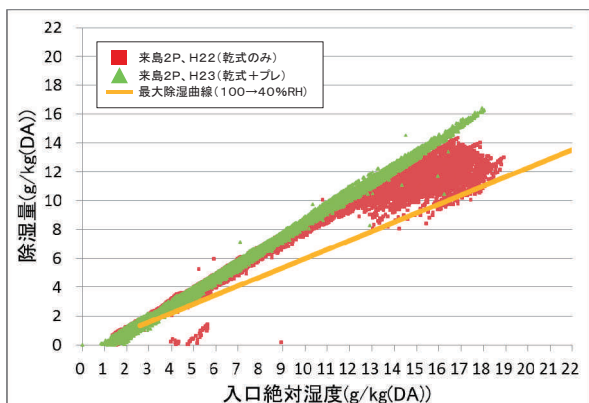
図-15 プレクーリング設備増設後の除湿能力(第一大橋2P)
Fig.15 Dehumidification capability after extension of the pre-cooling
facility (The First Kurushima – Kaikyo Br. 2P)

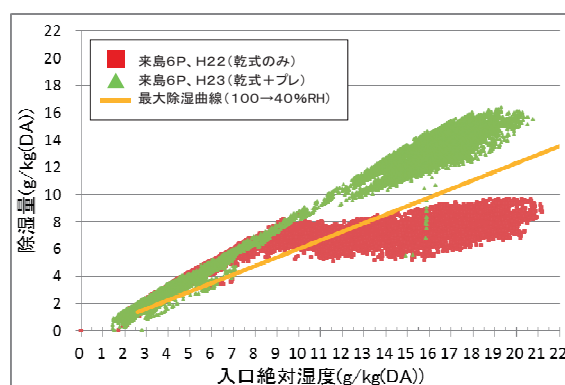
図-18 プレクーリング設備増設後の除湿能力(第二大橋6P)
Fig.18 Dehumidification capability after extension of the pre-cooling
facility (The Second Kurushima – Kaikyo Br. 6P)

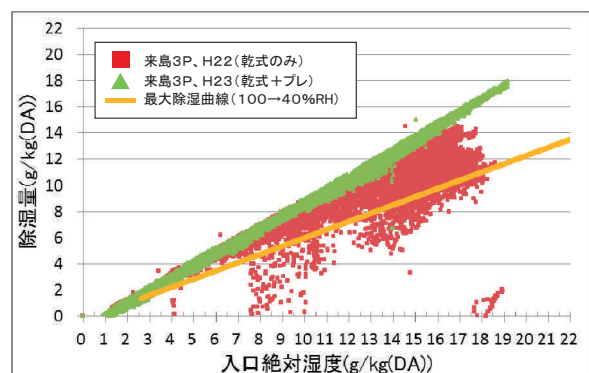
図-16 プレクーリング設備増設後の除湿能力(第一大橋3P)
Fig.16 Dehumidification capability after extension of the pre-cooling
facility (The First Kurushima – Kaikyo Br. 3P)

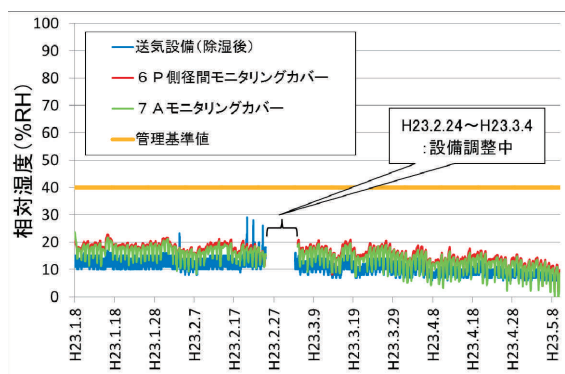
図-19 相対湿度の推移(第二大橋6P)

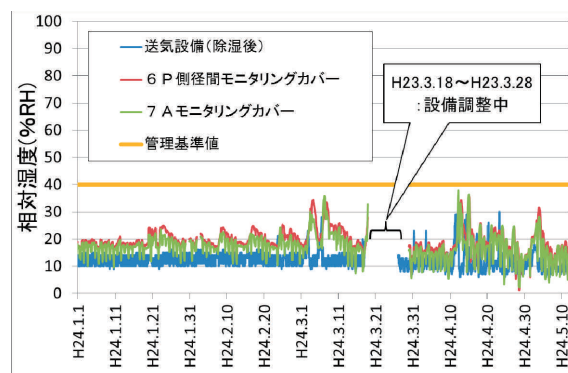
図-20 加熱温度変更後の相対湿度の推移(第二大橋6P)

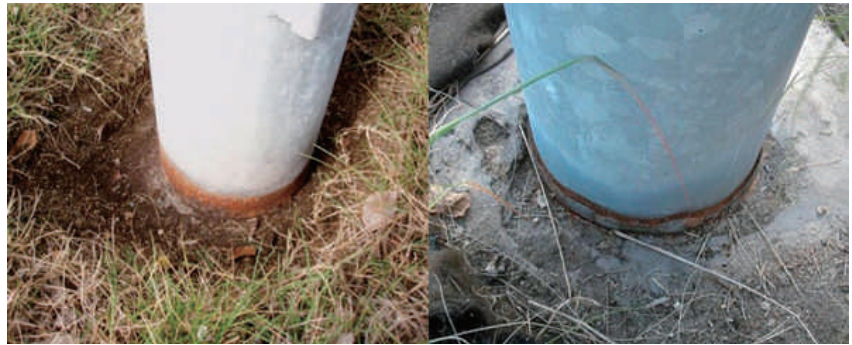
Photo.1 General View of Road Lighting Pole

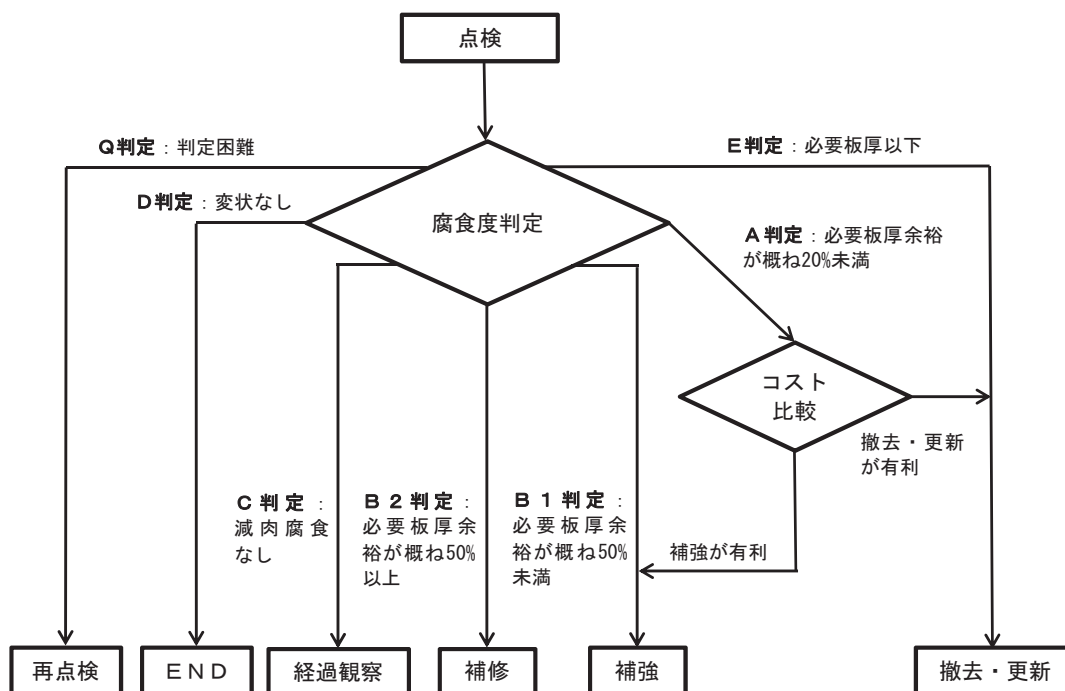
(注)・別途、基部の腐食環境を改善すること。

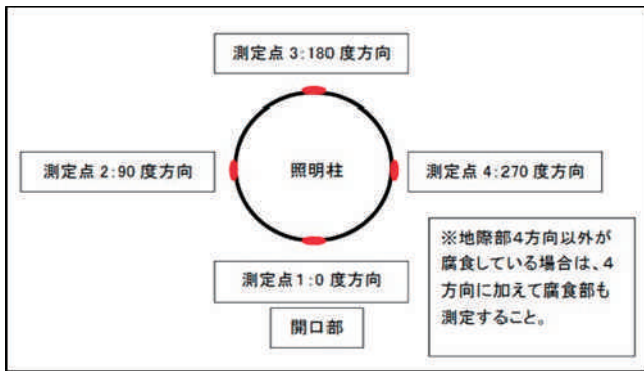
図-3 照明柱地際部測定点
Fig.3 Measuring Point around the Base of the Road Lighting Pole

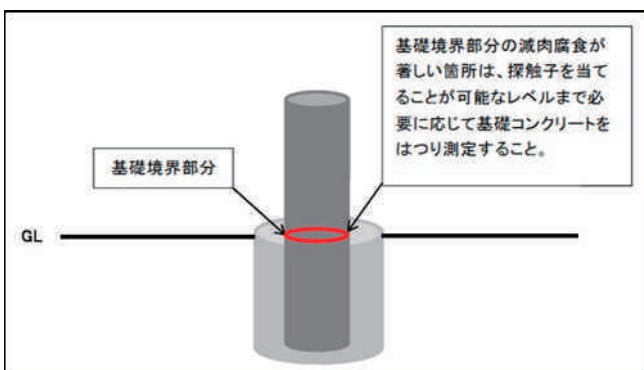
図-4 基礎境界部分測定箇所
Fig.4 Measuring Point in Boundary of the Foundation

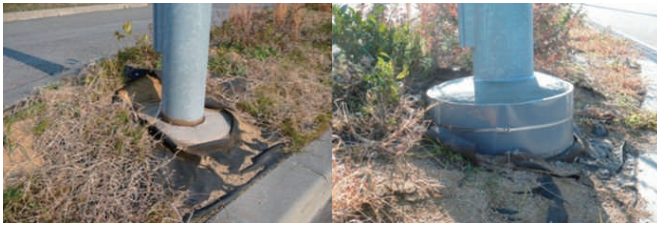
写真-3 コンクリート巻き補修（施工前・施工後）
Photo.3 Repair of the Pole Covered by Concrete around the Base

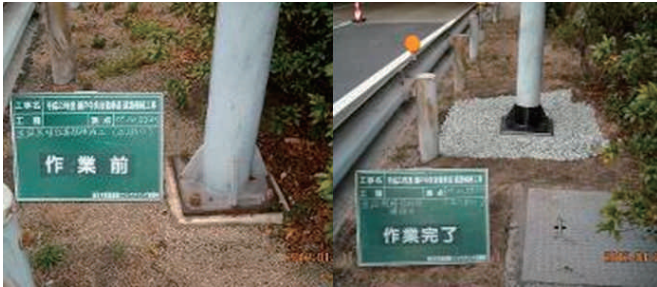
写真-4 液体ゴム防食補修（施工前・施工後）
Photo.4 Repair of Corrosion Protection Coated by Liquid Rubber

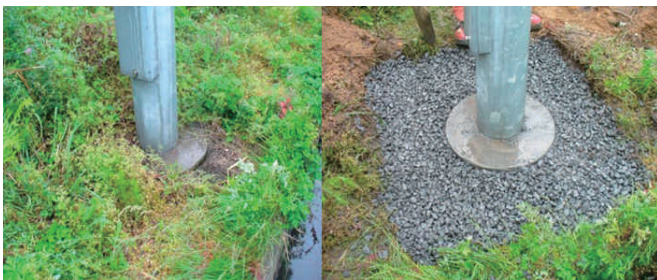
写真-5 照明柱基部環境改善（施工前・施工後）
Photo.5 Improving Environment around the Base of the Pole

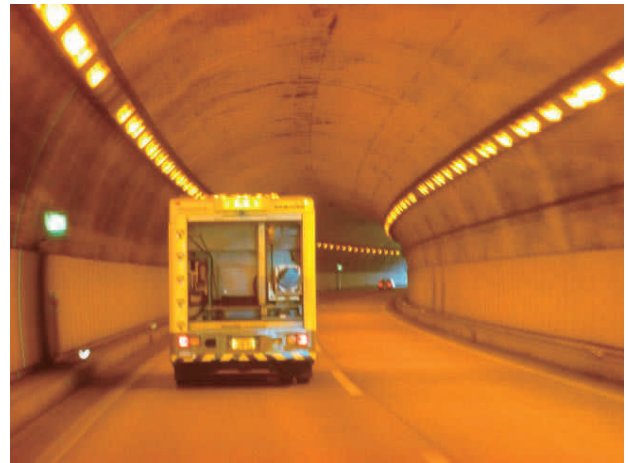
写真-1 レーザー計測車両による計測状況

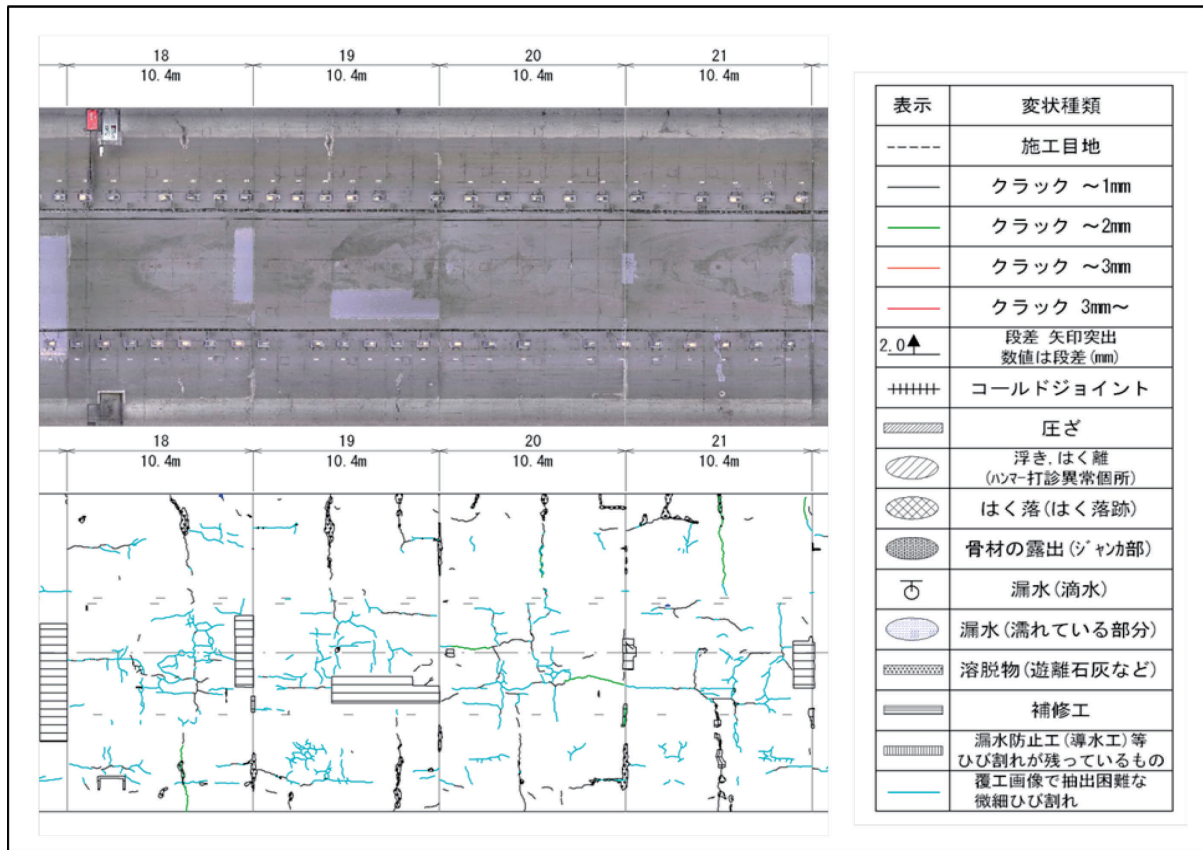
山田他⁴⁾は、トンネル覆工コンクリートの近接・打音検査の必要性を判定するために、ひび割れ展開図から読み取った覆工コンクリートのひび割れの幅、規模、パターン等についてとりまとめたトンネル評価点算出シート（表-2）を作成して定量化を行うことを提案している。トンネル評価点算出シートは1スパンごとに作成することを推奨している。また、トンネル評価点算出シートの評価区分では十分に評価出来ない表-3に示す8項目について覆工コンクリートの表面画像を用いて行う先行判定項目（「観察項目における特記事項」という。）として抽出することを提案している。

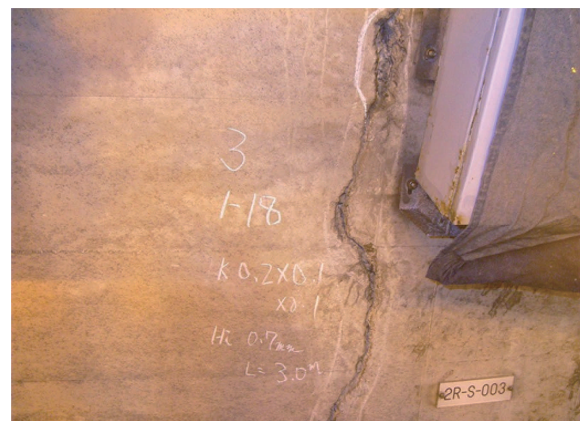
写真-3 ひび割れ2mm部の変状
Photo.3 Cracks with 2mm wide

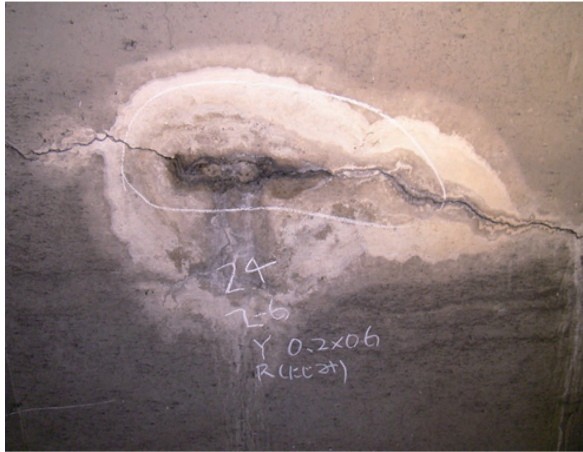
写真-4 遊離石灰析出箇所
Photo.4 Deposit of free lime

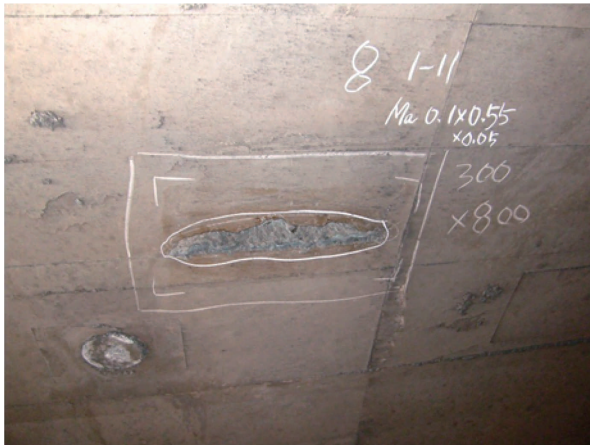
写真-5 覆工コンクリート打設孔跡付近の変状
Photo.5 Defects around the concrete placing hole on concrete lining

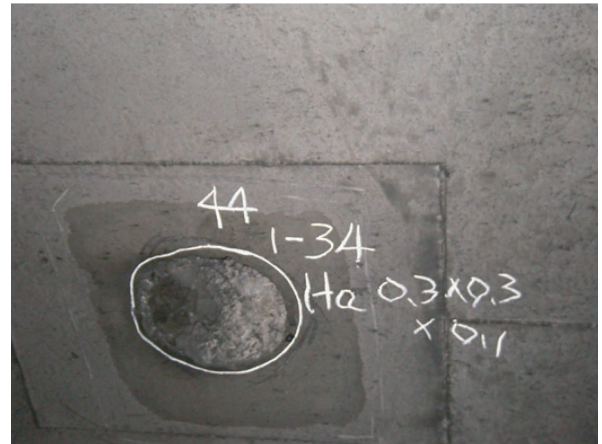
写真-6 検査孔付近の変状
Photo.6 Defects around the inspection hole

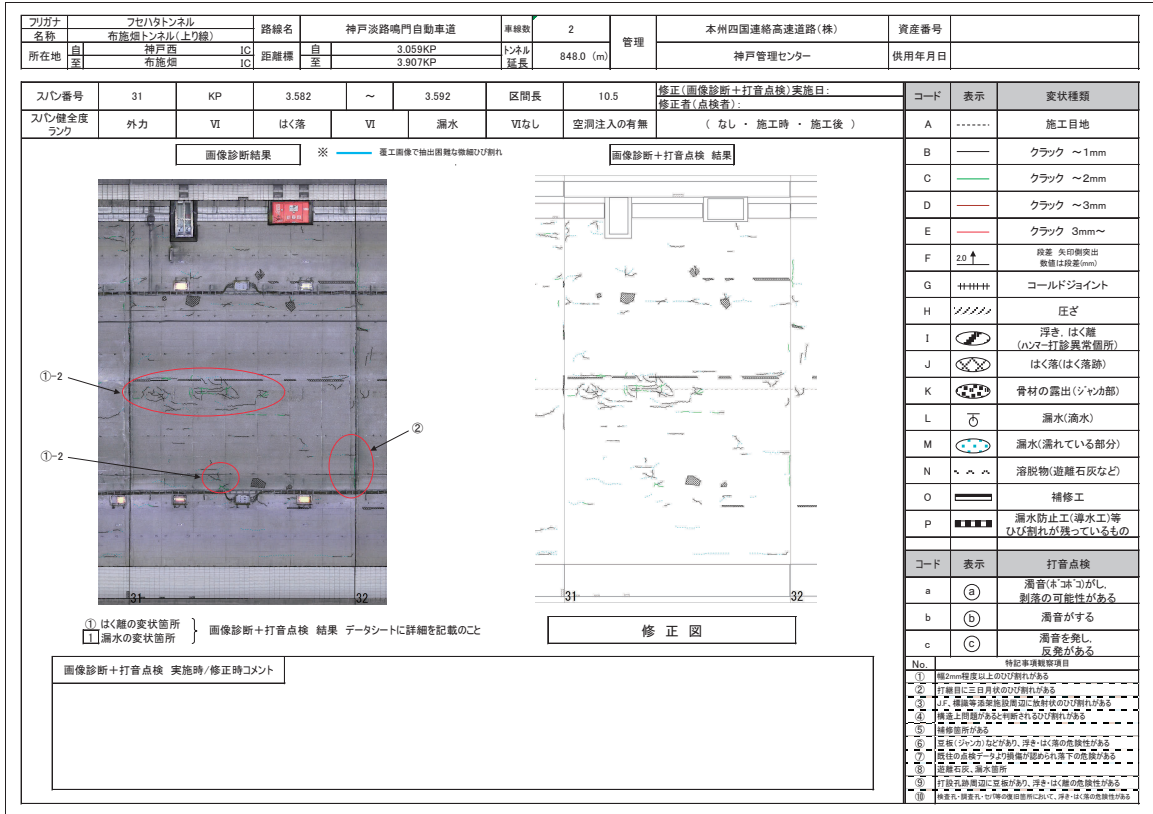
図-2 ひび割れ展開図現地記録・修正シート

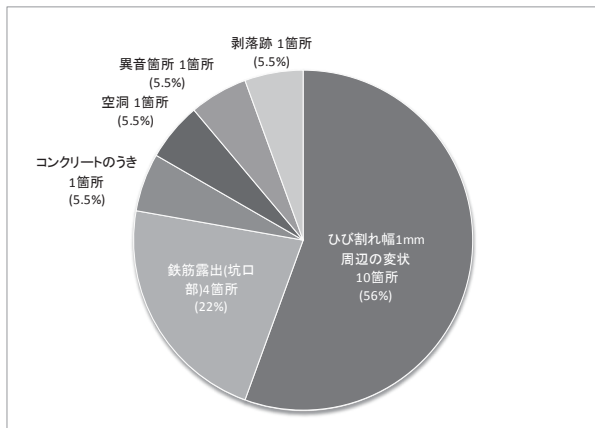
坑口部（坑口～30m程度）は、画像評価により抽出されない場合でも打音検査により確認する事が必要と判断し打音検査の対象とすることとした。

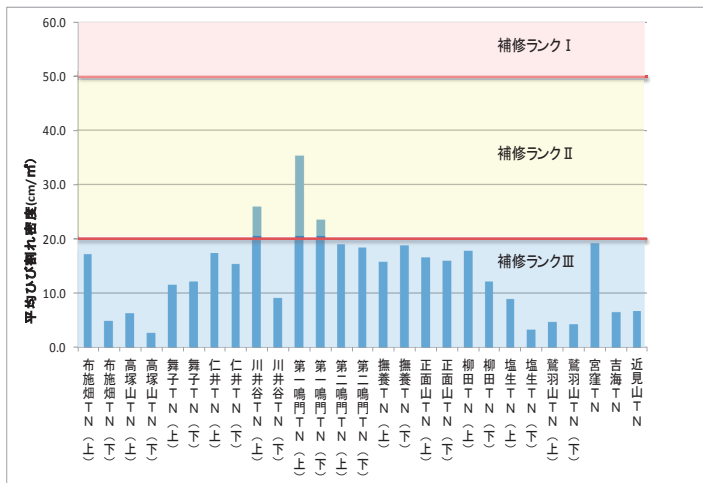
図-4 各トンネルの平均ひび割れ密度
Fig.4 Average crack density of each tunnel

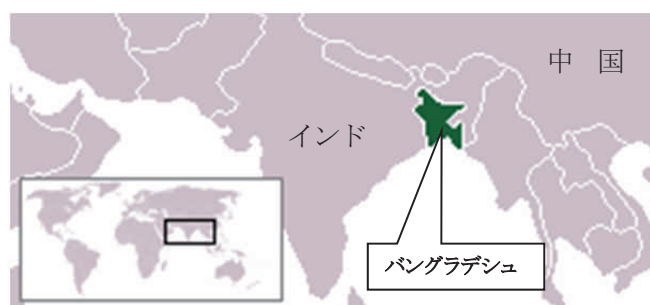
このほかにも政治家・公務員のコンプライアンスの欠如、都市への人口流入(スラム街の拡大)、環境汚染、貧富の格差拡大など数多くの問題を抱えており、順調に発展しているとは言い難い面があることも事実である。

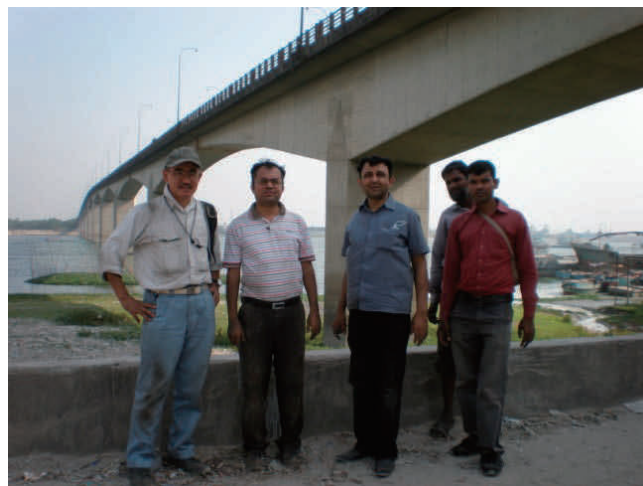
写真-5. メグナ橋 (現地スタッフと筆者)

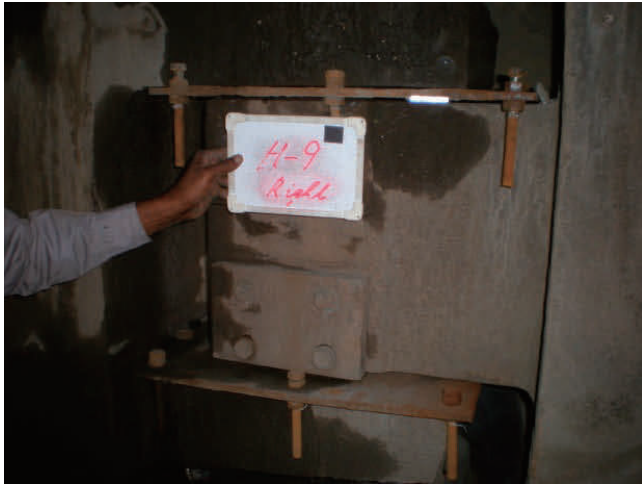
Photo-5. The Meghna Bridge

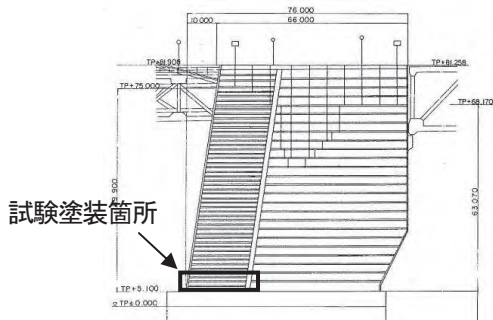
図-1 南備讃瀬戸大橋 7A 試験塗装位置図
 Fig.1 Location of Test Coating (7A of Minami Bisan-Seto Bridge)

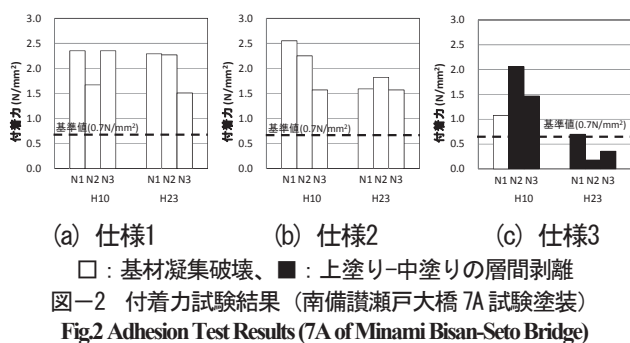
遮塩性試験では、ほとんどのサンプルで、基準(案)に規定される、塩素イオン透過量 $10^3\text{mg}/\text{cm}^2 \cdot \text{日}$ を満足したが、仕様1の1サンプルで $3.8 \times 10^3\text{mg}/\text{cm}^2 \cdot \text{日}$ という結果となった。

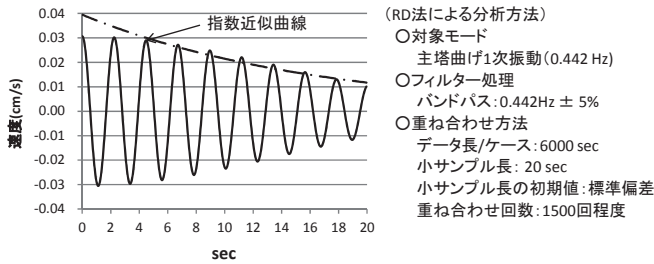
図-2 RD法による主塔の自由減衰波形の例

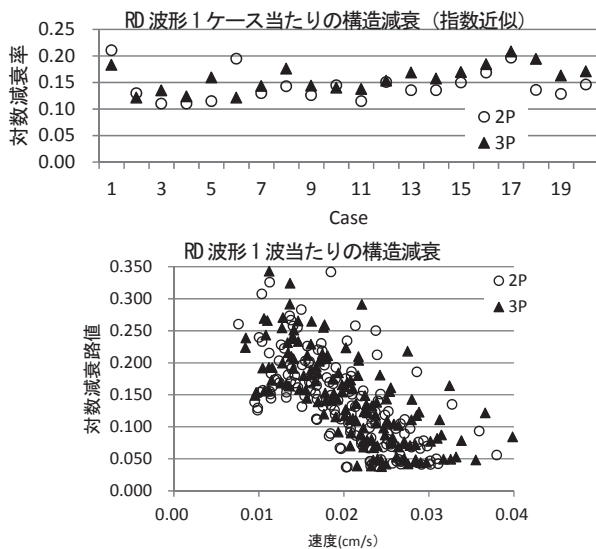
図-3 RD法による主塔の構造減衰の推定結果

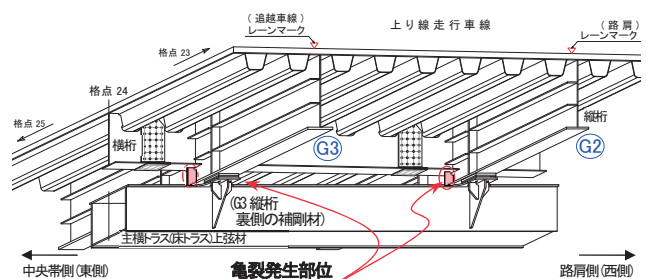
図-1 計測の対象とした鋼床版縦桁の横桁交差部の垂直補剛材

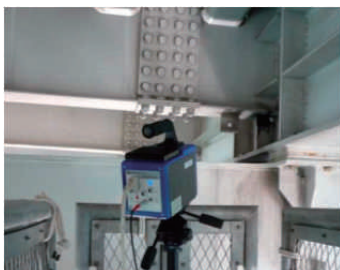
赤外線サーモグラフィ装置による熱弾性温度変動計測が、鋼橋の疲労亀裂の検出、亀裂近傍部の変動応力計測に対して、高い適用可能性を有していることを確認した。今後は、鋼橋の疲労損傷の早期検出をめざした亀裂のスクリーニング法、変動応力計測の実用化、また、本計測法の計測結果から疲労損傷評価を行う手法の構築をめざした研究に取り組みたいと考えている。

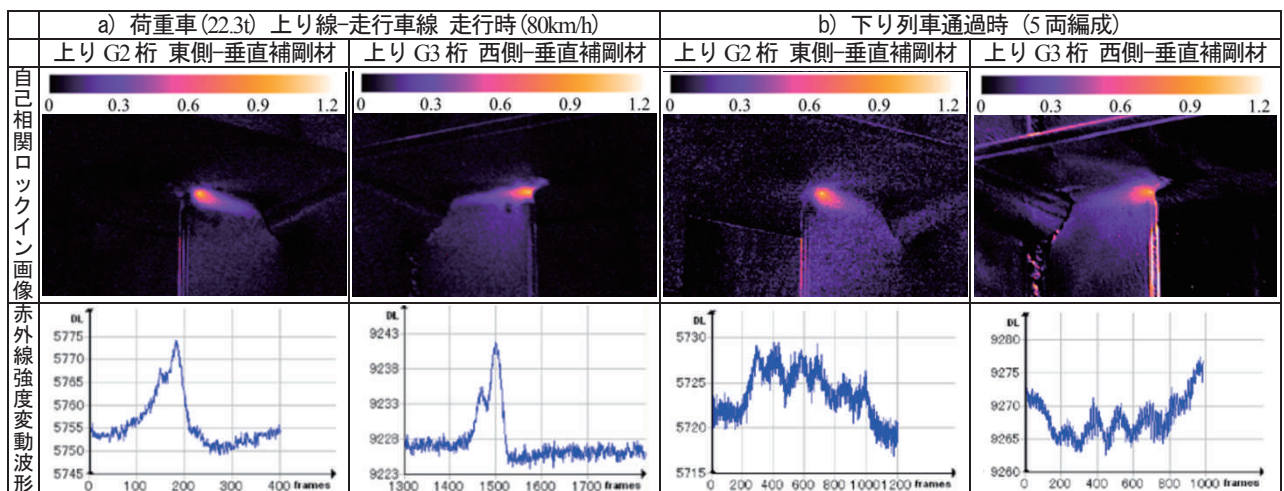
図-3 赤外線サーモグラフィ装置による熱弾性温度変動の計測結果(荷重: 荷重車, 5両編成の下り列車)
