本四技報

Vol.37 No.120 2013.3

本四技報 第 120 号 目次

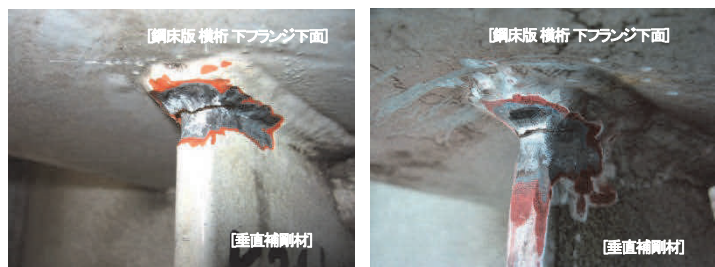
写真-1 に示すのは調査で発見された亀裂の例で、両橋で確認されている亀裂は、これらと同様に垂直補剛材上縁の鋼床版横桁下フランジとのすみ肉溶接部(溶接長

65mm)のまわし溶接部の下側の止端部から溶接ビードに沿って発生しており、相互に高い類似性がある。このことから、これらの亀裂について、構造的な要因で高い応力が発生することで生じる疲労損傷が疑われた。

写真-1 垂直補剛材の亀裂の例
①岩黒島橋 格点24 上り線 G2縦桁 中央帯側(東側)垂直補剛材の亀裂
②樫石島橋 格点31 上り線 G2縦桁 中央帯側(東側)垂直補剛材の亀裂

帯側(西側)垂直補剛材及びG3縦桁の路肩側(東側)垂直補剛材を対象としたひずみ計測と、その計測値から算出した発生変動応力による検討から、大型車の通行や列車の通過により鋼床版縦桁に局所的なねじりモーメントが生じ、これにより当該垂直補剛材部は高い応力状態となるため、非常に厳しい疲労環境であることが分かった。計測を行っていない他の鋼床版縦桁の横桁交差部の垂直補剛材でも、構造的観点から同様に高い応力の発生が予測でき、疲労環境は厳しいものと考えられる。このことより、写真-1で示したような岩黒島橋と櫃石島橋で報告されている鋼床版縦桁の横桁交差部の垂直補剛材の亀裂は、疲労によるものと推定される。

両橋で報告されている亀裂は、いずれも垂直補剛材上縁部外側のまわし溶接部の止端部から溶接ビードに沿って現れており、進展しても亀裂が溶接部内に留まっている間は、構造への影響は小さいと考えられる。しかしながら、亀裂未発生の垂直補剛材にも同様の亀裂が発生する可能性や、発生した亀裂が途中で鋼床版横桁や鋼床版縦桁へ進展する場合もある。このようなことから、両橋の鋼床版縦桁の横桁交差部の垂直補剛材については、今後も注意深く点検していくことが必要である。

なお、既に発生している亀裂については、亀裂の進展量と進展方向に注視して経過の観察を行いつつ、適切な対策を検討することとしている。

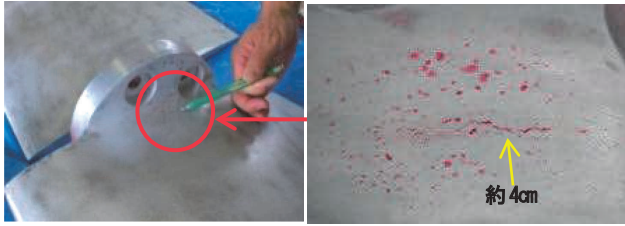
下り線排風機1基の動翼の染色浸透探傷試験(PT)を実施したところ、1枚の動翼付け根に約4cmの欠陥（線状浸透指示模様）が確認された（写真-4）。本動翼付け根部は応力が集中する箇所であり、欠陥からクラックが発生して進展した場合、排風機が破損する恐れがあったため、再製作を行い交換した。

写真-4 動翼根元の欠陥(線状浸透指示模様)
Photo 4 Small crack in fan blade(Penetrant testing)

陥の発生は casting 時の引け巣から進展したものであることが分かったが、引張強さ等の機械的性質は満足していた。更に下り線排風機動翼全数の表面には、塗装の部分剥離と前縁部に約2~3mm程度の腐食・摩耗による凹凸が確認された(写真-5)。なお、今回は腐食が小さく仕上げ研磨により復旧したが、今後腐食が進行した場合、動翼の交換が必要となる。

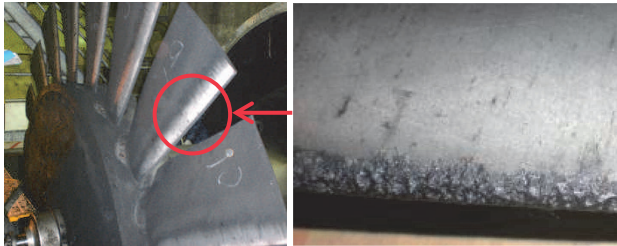
写真-5 動翼の腐食

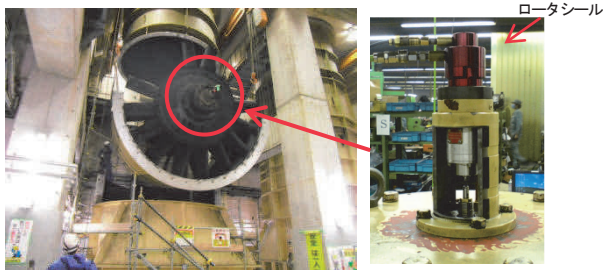
写真-6 エア式制御シリンダとロータシール

前述の上り線排風機1基では、エア式制御シリンダの供給空気圧力とストロークの関係において直線性にズレが生じ、目標風量(設定圧力信号値)と実測風量に約10%の誤差が出ていた。原因は、圧縮空気をシリンダに供給するロータシール部のOリング劣化によりエアが漏れていたためであり、交換により機能回復が図れた(写真-6)。なお、シリンダの制御性が悪くなると排風機が制御不能になる恐れがある。また、上り線排風機2基の動翼軸受では全体的に摩耗が進んでいた(写真-7)。

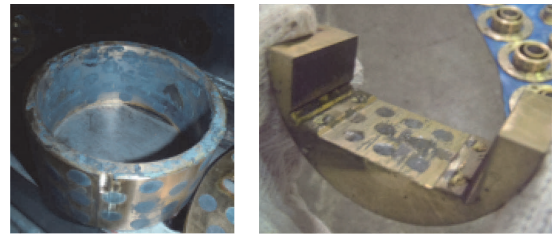
(a) 動翼軸外周部軸受 (b) 動翼ガイドバー部軸受

写真-7 動翼すべり軸受の摩耗

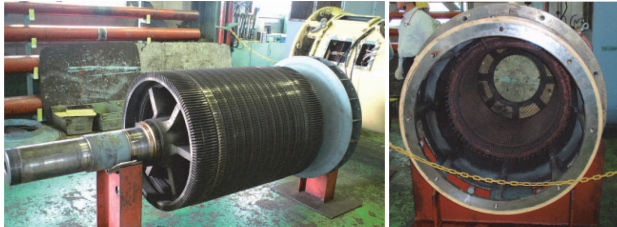
た。また固定子及び回転子全体には多量にじんあい・微量油分の付着が見られた(写真-8)。このため、全体にケレン処理を行った後、ワニス処理を実施した。なお、これらを放置すると回転子と固定子が接触し、電動機が損傷する恐れもあることから、今後は他号機も早急に分解整備する必要がある。

写真-8 主電動機の回転子と固定子
Photo 8 Rotor and stator of electric motor

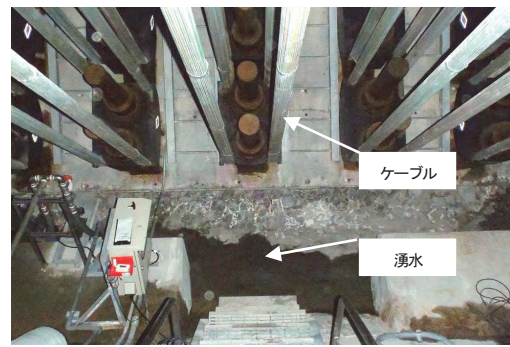
写真-2 SB1A湧水状況
 Photo.2 condition of sump-water (SB1A)

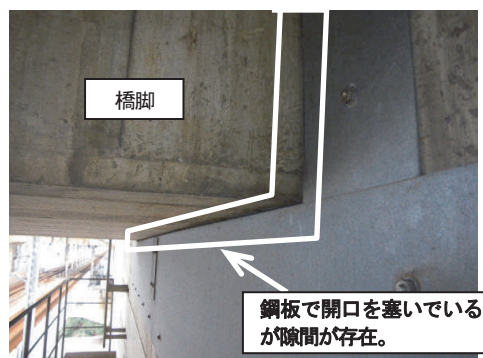
写真-3 SB4A東気密不良箇所

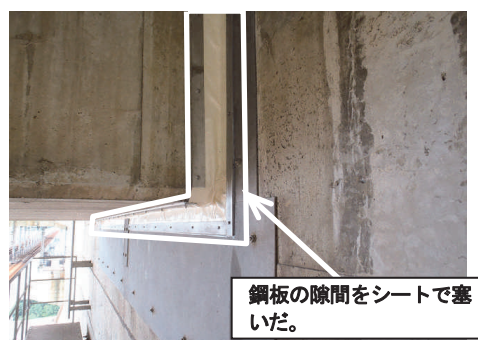
写真-4 SB4A東気密対策実施状況

そこで、気密対策を強化した結果(写真-4)、図-21で示すとおり、対策直後から、50%RH以下に管理出来るようになった。

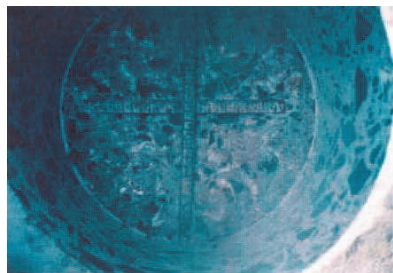
写真-1 大三島橋 3A 前面の鉄筋状況 (塩化物イオン濃度 : 2.0kg/m³)

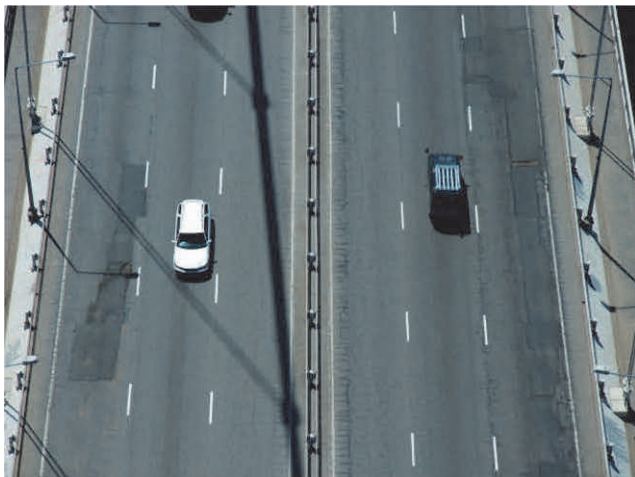
中央径間部（鋼床版）舗装の損傷は、主には過酷な気象条件（温度変化 $\pm 50^{\circ}\text{C}$ ）、過酷な交通荷重（夏季交通量約 75,000 台/日、過積載車の横行）、使用材料（針入度が低く、低温ぜい性の高いアスファルト）等に起因する舗装材の劣化によるもので、これが鋼床版構造に起因する局所的な変形と相まって発生したものと推定された。

写真-2 舗装近景（中央径間部）
Photo 2 Overview of Pavement (Center Span)

中央径間部（鋼床版）舗装の補修方法として、「切削オーバーレイ工法」、「1層式打換え工法」、「2層式打換え工法」の3案を比較検討した結果、長期的な耐久性、長期的な維持管理性、日本での供用実績を考慮して、図-4に示す「2層式打換え工法」が最適と判断した。本仕様を採用し、表層の損傷は許すが、基層は極力損傷させない維持管理を行うことにより、表層の

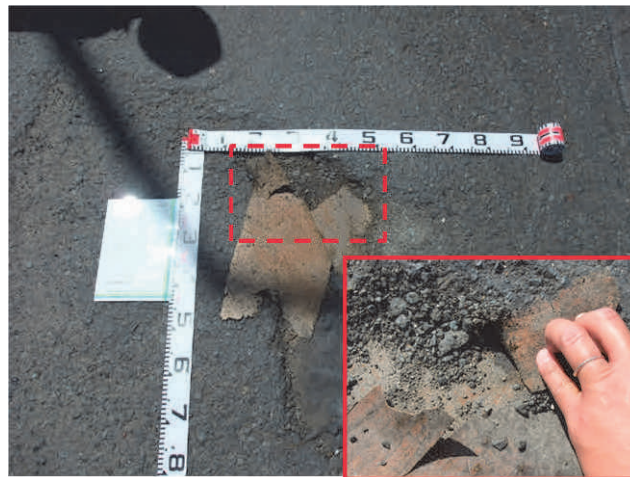
写真-4 鋼床版の発せい（中央径間部）
Photo 4 Rusting of Steel Deck Plate (Center Span)

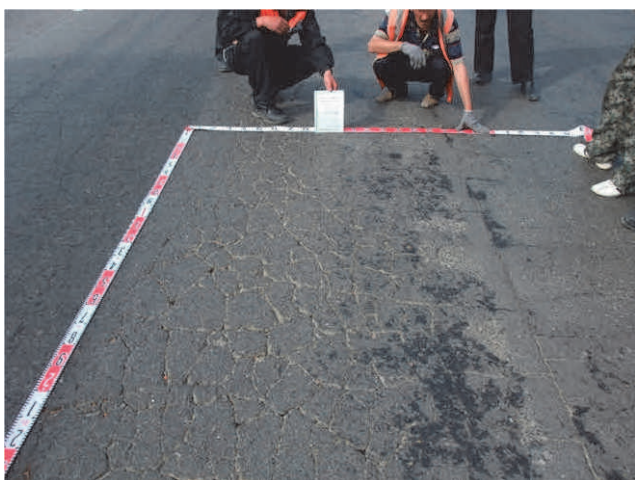
写真-3 舗装近景（中央径間部）
Photo 3 Closeup View of Pavement (Center Span)

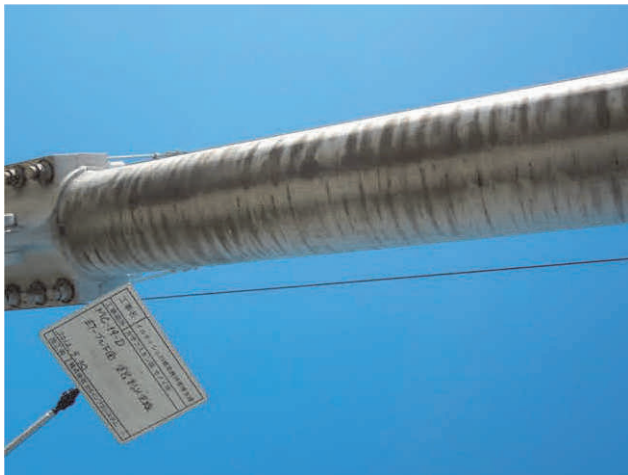
写真-6 主ケーブルの塗装割れ
Photo 6 Crack of Main Cable Paint

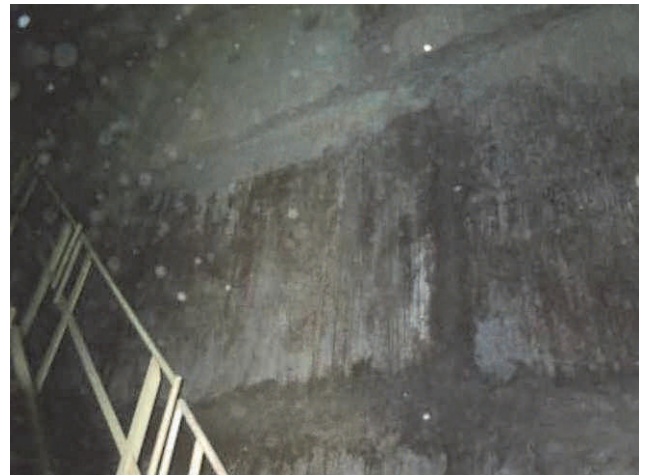
アンカレイジ内は全体的にほこりや土砂が多く、ケーブルストランド全体に粉じんが堆積していた。また、現地調査時の外部の気温、湿度は、25～35℃、20～40%の範囲で天候、時間により変動があった一方で、アンカレイジ内部は9℃、90%でほぼ一定し、**写真-8～9**に示すように、壁面には大量の結露、最深部床面には滞水が確認された。この高湿度環境は、アンカレイジ内が空気の対流が起りにくい状況であることに加え、壁面の流水痕等から、道路桁路面からの漏水及び主ケーブル内部を流下してアンカレイジ内に多くの雨水が浸入していることが主な要因であると推定された。しかし、抜取りでス

写真-8 アンカレイジ内結露
Photo 8 Dew Condensation in Anchorage

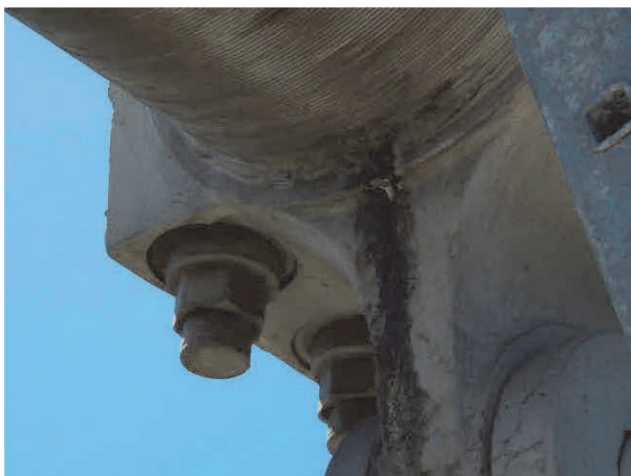
写真-7 バンド水抜き孔からの漏水痕
Photo 7 Trace of Water Leakage from Cable Band Drainage Hole

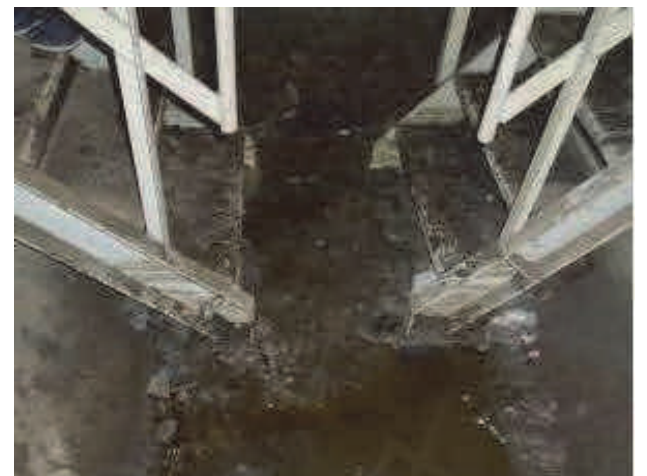
写真-9 アンカレイジ内滞水
Photo 9 Undrained Water in Anchorage

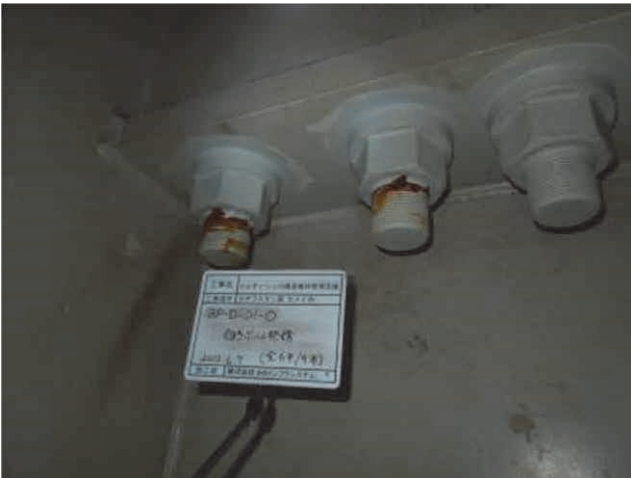
写真-10 主塔長尺ボルトの発せい

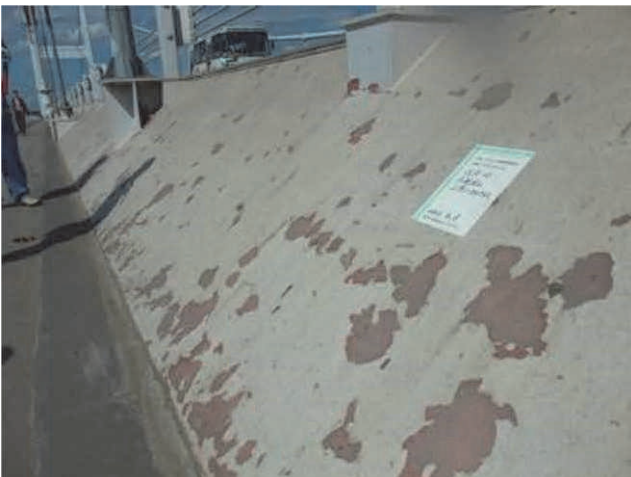
補剛桁上面の歩車道境界部は、冬期には除雪した雪が堆積することなどから、写真-11に示すように、多くの塗膜の剥がれが見られたが、腐食の進行は見られなかった。一方、補剛桁下面、内面は、一部で軽微な塗膜の損

写真-11 補剛桁上面塗装の損傷

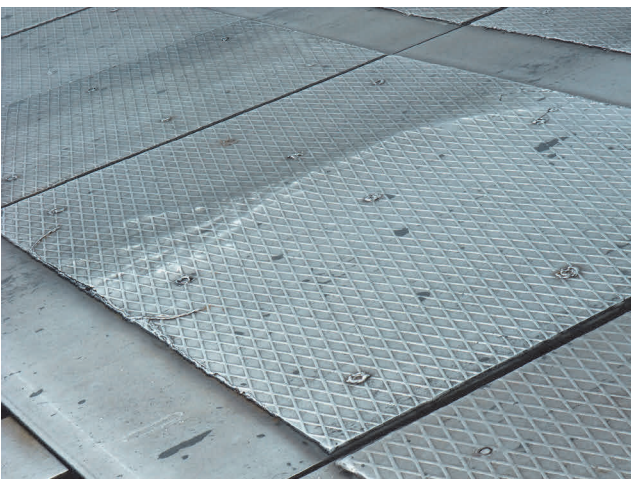
写真-12 伸縮装置の損傷

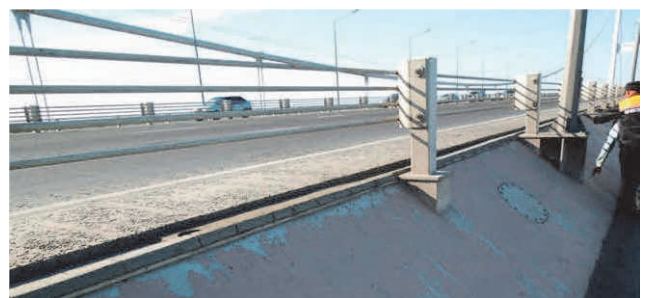
写真-13 防護柵ケーブルのたるみ
