本四技報

Vol.38 No.121 2013.9

海峡部橋梁マスコンクリート表面被覆要領の制定

非破壊検査による吊橋ハンガーロープの 経年変化の調査

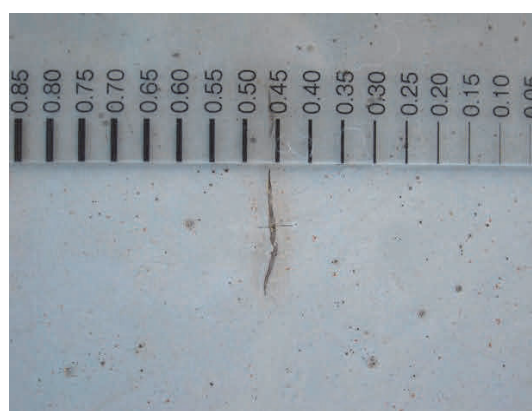
薄膜型（500 μ m）は5年目頃から、厚膜型（1,000 μ m）は10年目頃から上塗り材の劣化が顕在化する。変状としてはわれ、ふくれ、はがれなどが特徴的である。写真-2は塗膜にわれが生じている箇所をカッターナイフで斜めに断面開削し顕微鏡カメラで撮影したものであるが、われは塗膜全層を貫通していることが分かる。全てのわれではないが、このように完全に貫通しているものが確認

Photo 2 Crack on Polybutadiene Coating

ポリブタジエン系塗膜などでは、劣化因子の阻止性能などは依然として保持しているにもかかわらず、コンクリートのひび割れ開閉に追従できずにわれが生じている表面被覆が確認されている。このような塗膜を全面的に塗り替えることは経済的とは考えられない。マスコンクリートの既存ひび割れは、打設時の収縮により生じたものであり、今後増えていくとはあまり考えられないが、その一方で同じ仕様で補修した場合、ひび割れ開閉によりわれが再発するのはほぼ明らかである。より経済的な維持管理を目指すのであれば、このわれ部をより追従性の高い塗膜で施工するという事も考えられる。その際には、異なる塗装系の塗り重ねによる相性や、外観の統一性などについて検討を加える必要がある。

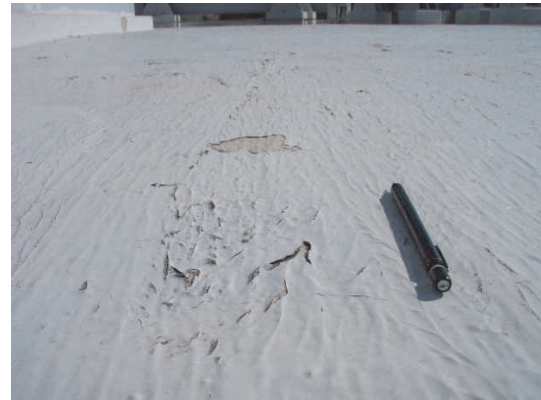
写真-3 アクリルゴム塗膜上塗りのはがれ
Photo 3 Peeling of Top Coat of Acrylic Rubber Coating

アクリルゴム系は、供用数年という早い段階から上塗りの劣化がはじまる。10年程度経つと上塗り材のわれやはがれが顕在化する。写真-3に10年以上経過したアクリルゴム系塗料の上塗りのはがれの状態を示す。

アクリルゴム系塗膜は、現要領の要求品質を満足し、更に非常に高い伸び性能を有している。その一方で、上塗りとは中塗りの付着力が比較的早い時期で劣化することも分かっている。既存塗膜の調査結果からは、上塗りの付着力が低下した塗膜においても、他の性能は満足していることが確認されており、本仕様については中塗り以下を残しての塗替え塗装によって、より経済的な維持管理が可能と考えられる。その一方で、上塗りだけを塗り替えた実績は本州四国連絡橋の構造物ではないため、そのような施工によって所要の品質が確保できるかどうかを確認しておく必要がある。

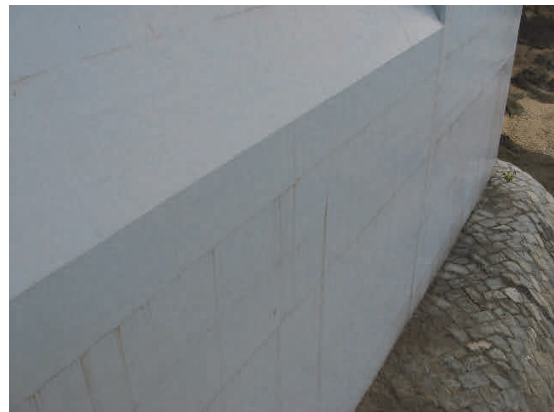
写真-5 エポキシ樹脂塗膜の割れ
Photo 5 Crack on Epoxy Resin Coating

柔軟型エポキシ樹脂系は、膜厚が薄いためひび割れ追従性が低く、マスコンクリート構造物のようにひび割れ開閉量が大きな構造物では、塗膜にわれが生じやすい。

柔軟型エポキシ樹脂系は膜厚が薄いためにひび割れ追従性が低く、早期劣化が確認されており、高いひび割れ追従性を必要とする対象構造物に対する塗装仕様としては適していないことが明らかとなっている。一方、ポリウレタン系、ポリウレア系は来島海峡大橋などで施工実績があるが、まだその長期的な性能については検証中である。これらの仕様については、今後の検証を通し、確認していく予定である。

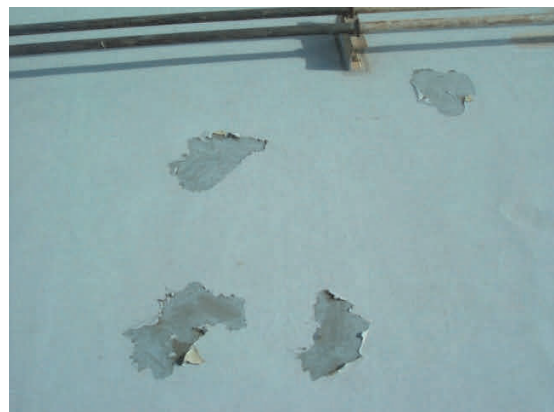
写真-6 超速硬化型ポリウレタン上塗りののがれ
Photo 6 Peeling of Top Coat of Ultrarapid Hardening Polyurethane

上塗りののがれが比較的早い段階で生じていることが確認されている(写真-6)。膜厚の厚い塗膜であり、主材自体の柔軟性は高いため、コンクリートのひび割れにも追従し、われは確認されていない。また、10年経過後の塗膜においても表面被覆要領の遮塩性基準値を満足している。

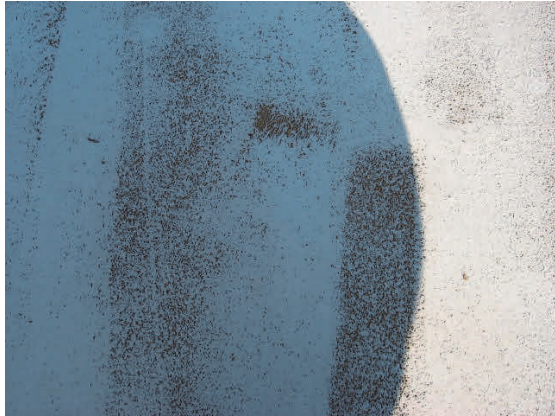
写真-7 ポリウレア系塗膜の劣化
Photo 7 Deterioration of Polyurea Coating

施工時に生じた塗装むらやピンホールを起点として、と思われる上塗りの劣化が数多く確認されている(写

真-7)。この劣化は、孔食状に主材にまで進展しているようで、露出している主材は変色している箇所もある。また、ひび割れも多く確認されている。

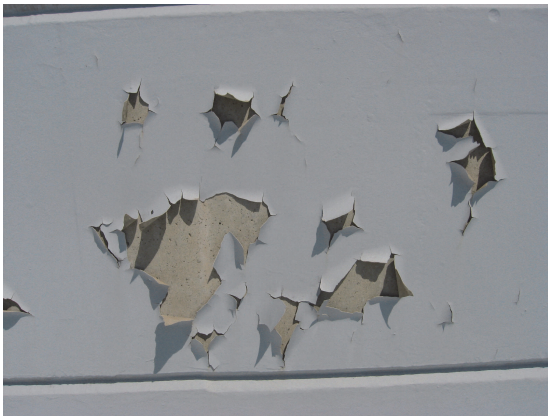
写真-8 はがれの顕在化した塗膜
Photo 8 Severely Peeled Coating

コンクリート表面被覆の劣化形態として、局部的にはがれが顕在化している箇所がある(写真-8)。構造物の部位から判断すると、このような劣化の原因として、日射や、コンクリート背面からの水の供給、飛来物の衝突などが考えられる。特に、近年の研究では、エポキシ樹脂プライマーが吸水すると著しく強度低下を生じることが報告されている⁵⁾。また、JISの建築用仕上塗材の規格(JIS A6909)の中では、供試体浸水後の付着強さについても確認することとなっている⁶⁾ことから、水による耐性については、確認が必要と考えられる。このような劣化形態のメカニズムについて究明し、必要であれば品質規格に加えることも想定される。

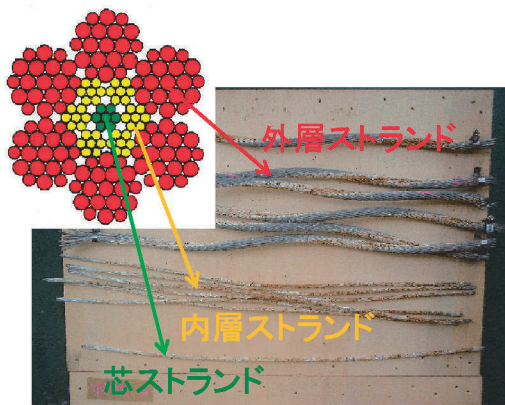
写真-1 解体調査結果 (因島大橋)

因島大橋では供用十数年後の平成 9 年頃からロープ一般部の表面に赤さびやさび汁の染みだしが確認されるようになったため、ロープ内部の腐食状況の確認を目的にロープを取り外して解体調査を行った。写真-1 に解体調査におけるストランドの腐食状況を示す。芯及び内層ストランドが全周にわたり腐食し、外層ストランドはロープ外周側の塗装された部分は健全であったが、内層ストランドに接する内側には腐食が生じていた。

因島大橋では、平成 12 年から数回の全磁束法による調査を実施している。その結果、腐食による断面減少率は最大でも 2%程度であり、ロープ強度の著しい低下が生じるような腐食は確認されていない。腐食の発生箇所は、ハンガークランプ下方の塗膜劣化箇所によく見られる傾向にあるが、そのほかは規則性が見られない結果であった。ロープの一般部に着目した調査は、南備讃瀬戸大橋（平成 16 年）、大島大橋（平成 18 年）でも行っており、いずれも断面減少率は最大でも 1%程度と軽微であった。

因島大橋ではロープ一般部に腐食が確認されているが、腐食による断面減少は軽微であり、塗替塗装による補修を進めている。過去に調査を行った同じロープを対象に追跡調査を行い、腐食状況の経年変化を把握した。なお、大島大橋においても一般部を対象に経年変化を追跡調査したので併せて結果を報告する。一方、大鳴門橋ではロープの桁側定着部付近に著しい腐食が発生しており、その補修を進めているが、補修から5年が経過したため、補修による腐食進行の抑制効果を確認するため追跡調査を行った。これら全磁束法による追跡調査の結果について報告する。

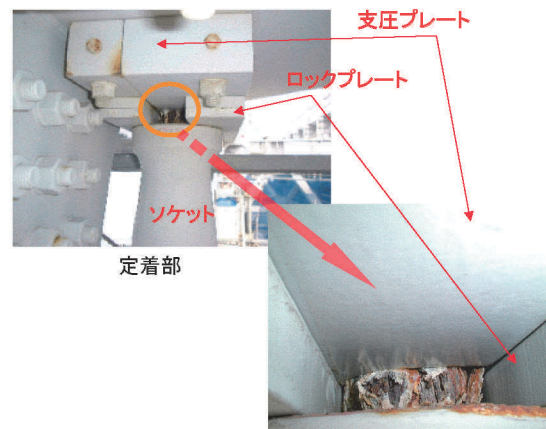
写真-2 ロープ定着部の腐食状況 (大鳴門橋)

一方、大鳴門橋ではロープの桁側定着部付近に著しい腐食が確認された (写真-2)。ここでもロープを取り外して解体調査を行ったが、定着部付近以外は、ごく一部に赤さびが見られる程度で健全な状態であった。

大鳴門橋は、ロープの桁定着部近傍に著しい腐食が見られた。著しい腐食は、ソケット口元から 15cm 程度の範囲に集中しており、これまでの調査による最大の断面減少率は 19%程度であった（図-3）。一方、ロープ一般部には著しい腐食はなく、断面減少率は最大でも 1%程度であった。

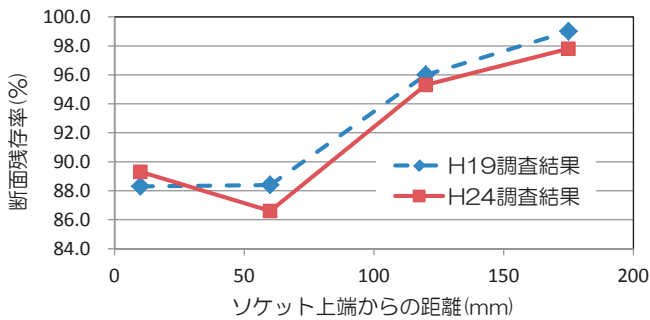
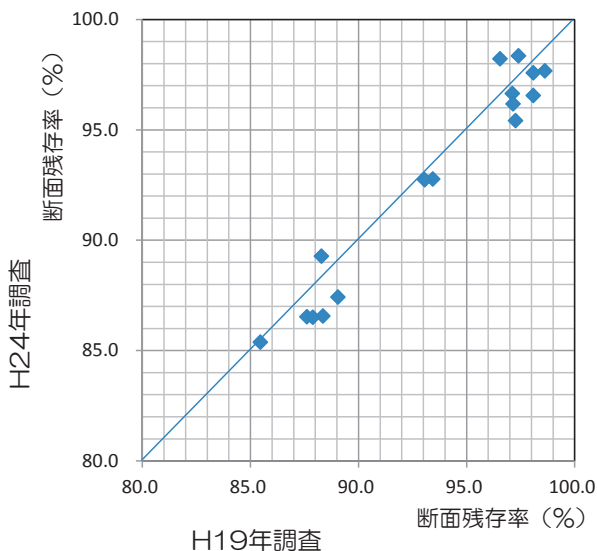
図-9 に調査結果を示す。計測 4 点の断面減少率の分布は概ね同じである。図-10 に横軸に H19 調査結果、縦軸に H24 調査結果の散布図を示す。グラフには腐食が大きいソケット上端からの距離が 10mm、60mm の 16 データをプロットした。結果は、図中の傾き 45°の直線の近傍に分布している。直線より下方にあるデータは腐食による減肉が進行したことを、逆に上方は減肉が回復したことを意味している。採用した補修方法は腐食

の抑制効果を得るものであり、減肉の回復は、明らかに調査時の誤差等によるものである。誤差が生じる主な要因としては、全磁束法の測定誤差(1%程度)のほか、計測箇所の前回と今回の長手方向位置がずれ、必ずしも同じ箇所を調査していないこと等が考えられる。分布傾向にはばらつきがあるが、変化がない場合の直線の近傍にあり、測定精度等を考慮すると、腐食の進行は小さく、現在採用している補修方法は腐食抑制の効果があるものと考えられる。

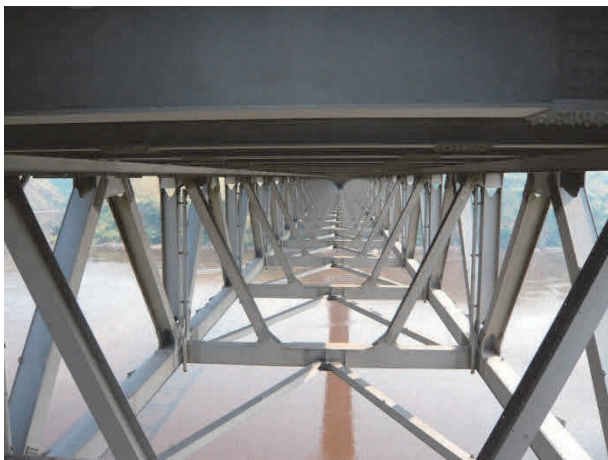
写真-4 補剛桁
Photo 4 Stiffening Girder

外面の塗装に大きな変状は見当たらないが、溶接部での塗膜のふくれがかなり確認された。再塗装施工時の下地処理不足が原因と考えられる。また、数は少ないものの部分的に発せいが確認されたので、原因の究明と早期の補修が望ましい。なお、写真-4に示すように点検管理路も整備されておらず、アプローチ率が極めて低いため、今後日本側より機材供与が予定されている点検作業車などを十分に活用し、より詳細な点検を実施していくことが望まれる。

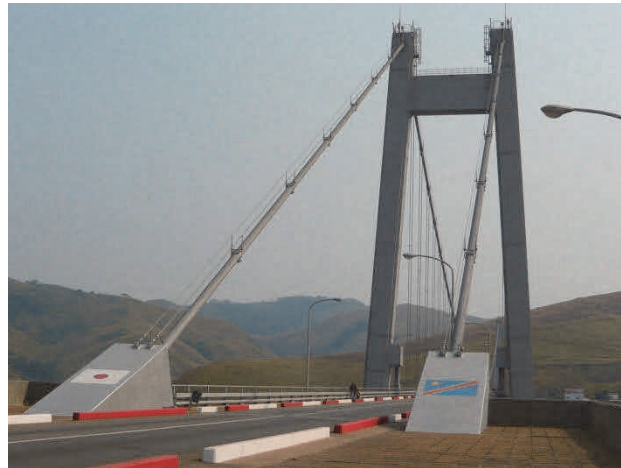
写真-5 主塔形状 (鋼製)
Photo 5 Shape of the Tower (Steel)

外面の塗装に大きな変状は見当たらないが、主塔内面の塗装については、特に主塔高所部で部分的な発せいが確認された。また、相対的に高所部の発錆の割合が低所部よりも高い傾向がみられた。ただし、内面塗装の状態も良好なことから現時点で直ちに除湿など機械的な対策は不要な状況と思える。写真-5に主塔写真を示す。

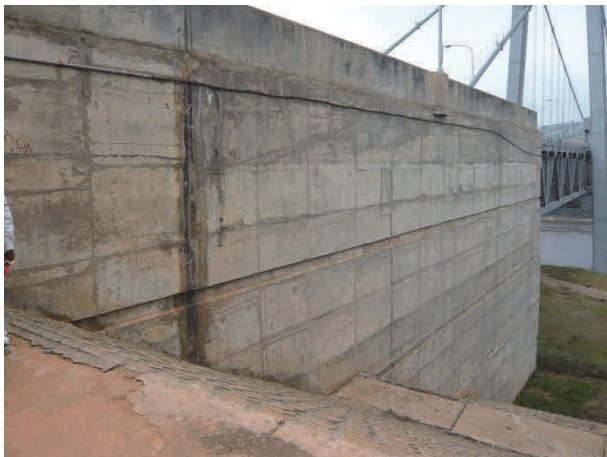
写真-7 アンカレイジ外観

外観ではコンクリート面の“汚れ”“肌荒れ”“ひび割れ”が散見される(写真-7)。幸い塩害環境の厳しいところではないものの、今後、コンクリートの中酸化なども懸念されるため、非破壊による中酸化深さの確認等を行う必要があるかもしれない。ひび割れに対しては、ひび割れの“幅”“長さ”などについて進行しているか否かを継続調査のうえ、進行がないようであれば柔軟性材料による注入を実施するとよいと思われる。

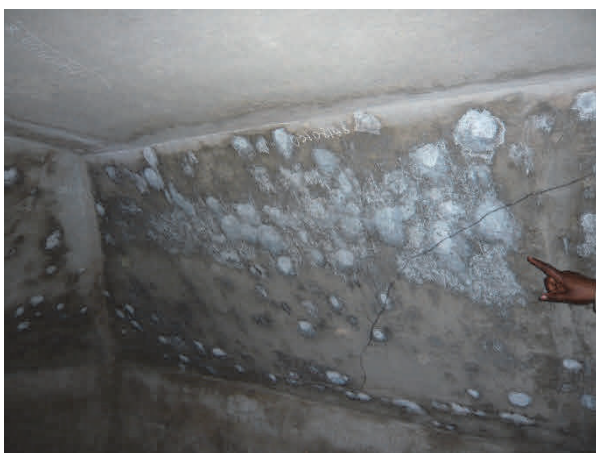
写真-8 アンカレイジ上屋内の漏水 (遊離石灰)

アンカレイジ上屋からの漏水が確認されている(写真-8)が、これは内部のストランドに深刻な損傷を与える可能性が高いため、早急な対応が必要な状況と思える。対策としては、建築で用いられる一般的なシート防水を上屋に施工することが適していると考えられるので、早い時期に施工可能な業者を選定し、遅くとも今後数年間程度での防水工施工が望ましいと思える。

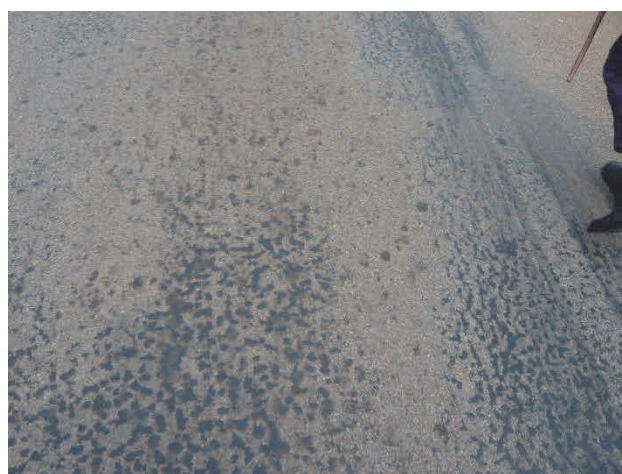
写真-9 舗装表面 (橋梁部)

全体的な“わだち”や“ひび割れ”はさほど顕著なものではない。ただ、部分的には“ひび割れ”や“わだち”が大きな箇所もあるので、これらについては早急に部分補修を実施した方がよい。また、完成から30年が経過している状況から舗装の表面全面でアスファルト成分の劣化がみられる(写真-9)。今後は、骨材の飛散への進展が予測されるため、比較的早い段階で舗装の全面再施工を検討してもよいと思われる。橋梁部舗装の舗装構成は下層(50mm)・上層(30mm)の2層仕上げとなっているが、基本は上層部分のみの切削再施工になる。ただ、この場合もひび割れ等の影響が下層まで及んでいないことを確認する必要があり、もし、広い範囲で下層の損傷も大きいようであれば、改めて抜本的な対策を検討する必要がある。
