# 本四技報

Vol.40 No.125 2015.9

本州四国連絡高速道路株式会社編集

# 本四技報 第125号 目次

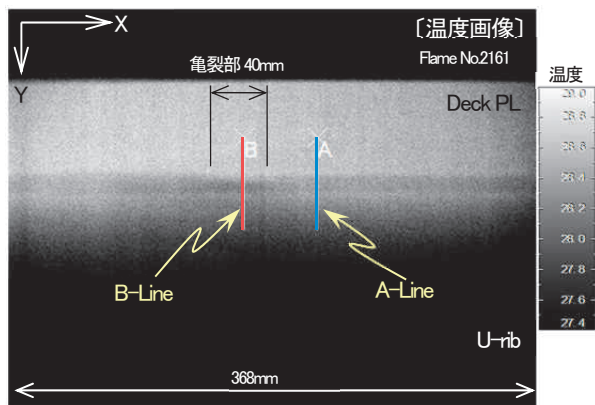
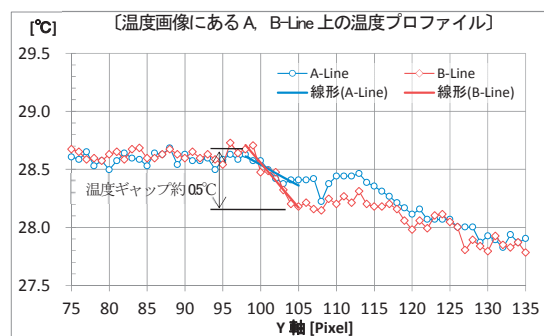
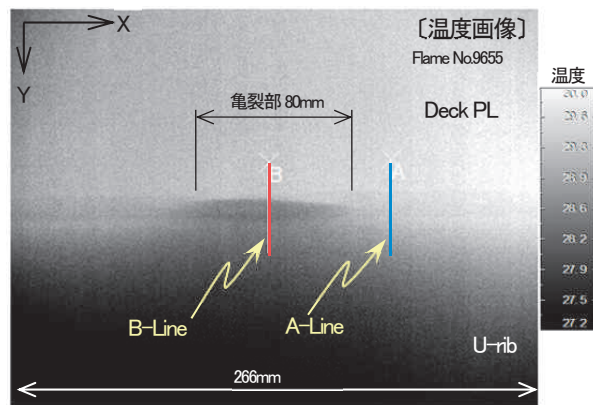
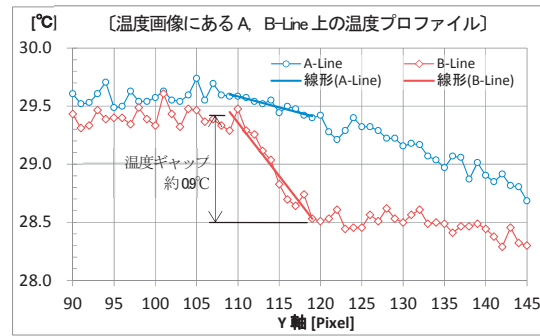
図-10 検出した亀裂の温度画像と温度プロフィール  
Fig.10 Temperature image and temperature profile of the detected crack.

図-10(a)に示した40mmの疲労亀裂は、静止画として切り出した温度画像では不明瞭で見落とす可能性が高いものの、温度画像を連続再生(動画)で見ると、亀裂部特有の温度分布(Uリブ側の低温部)が再生中に画面内を移動していくため、亀裂の存在を認識できた。温度プロフィールで比較すると、ビート付近の温度勾配(Y軸：98-105Pixel間)が健全部と亀裂部で異なり、亀裂部の方が傾きが大きく、温度ギャップが約0.5°Cある。MTで亀裂は確認されたが、その前の目視調査では塗膜割れはな

かった。図-10(b)に示した80mmの疲労亀裂の場合には、温度画像で明瞭に亀裂部のコントラストが現れている。温度プロファイル上の温度勾配 (Y軸: 109-119Pixel間) の違いも健全部と亀裂部で明確に現れ、亀裂部に現れた温度ギャップは約0.9°Cであった。目視調査で塗膜割れが確認されたが、長さは約30mmと短く、また割れ幅も小さくさび汁はみられなかった。この塗膜割れは、数十cm離れた位置からの目視調査では認められたものの、1~2m程度以上離れると見つけるのは困難であった。図-10に示した温度画像から推察した亀裂長さは80mm、コントラストの境界線が右側で屈曲している。一方、MTによる亀裂指示模様の長さ・形状(図-11)は図-10と良く一致していた。

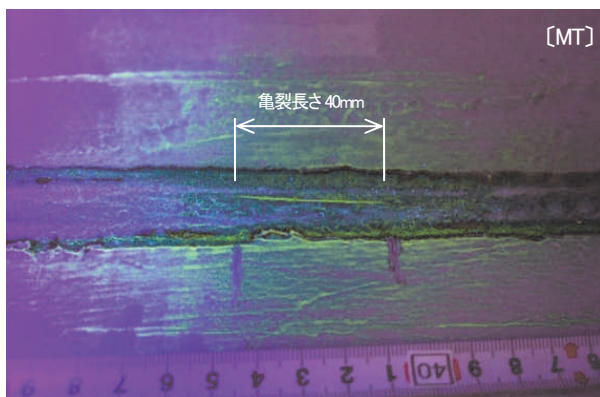
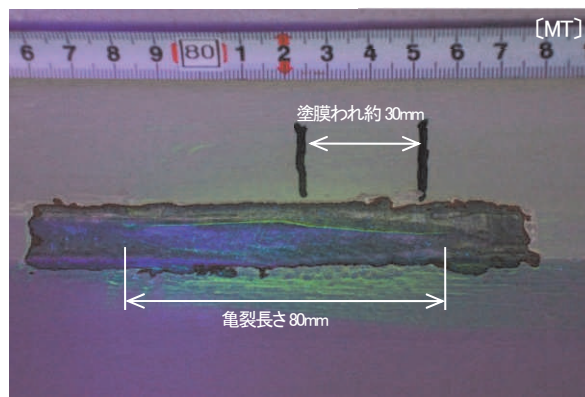
図-11 検出した亀裂の磁粉探傷試験結果  
Fig.11 Magnetic particle test results of the detected crack

ブラインド計測で発見された亀裂のうち、亀裂長さ40mmと80mmの温度画像と温度プロフィールを図-10に、MTによる亀裂指示模様の写真を図-11に示す。

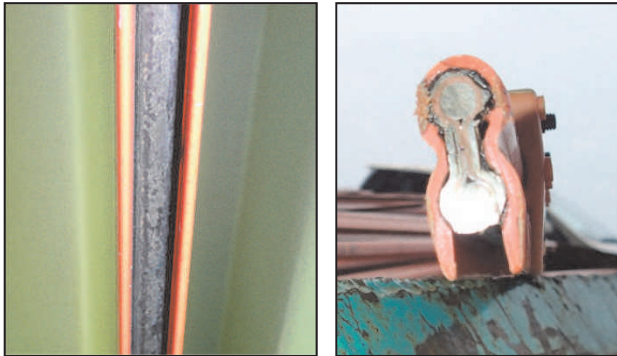
絶縁トロリー線の導体と集電子の間に汚損物が付着することで接触面積が減少して走行時にスパークが発生し、導体表面が凹凸状に損傷している箇所が多く発生した。本箇所では、集電子の接触不良により供給電圧や電流が不安定となるため、作業車が停止して走行が困難となる場合があった（写真-4）。

写真-4 絶縁トロリー線の導体の表面劣化  
Photo 4 Damage of the trolley wire surface

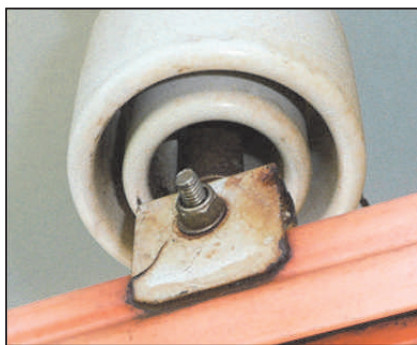
絶縁トロリー線は相対湿度が比較的高い海上にあるため、絶縁碍子の内外面に付着した汚損物が吸湿・結露してイオン化し易い傾向にある。このため、梅雨時期には絶縁抵抗値が低下して漏電により作業車が走行できない等の事象が頻繁に発生していた（写真-5）。

写真-5 絶縁碍子内部の汚損  
Photo 5 Contaminated insulator

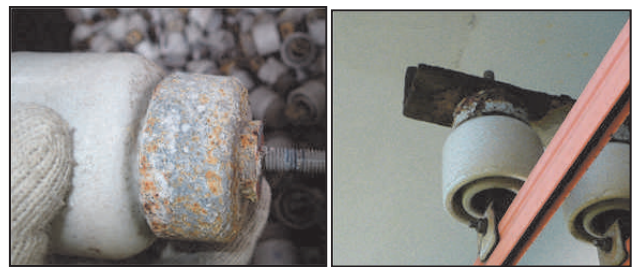
絶縁碍子のキャップや支持金具等は鉄製であり、防せい対策として溶融亜鉛メッキや塗装を施していたが、供用から約30年が経過し腐食が進行していた。また、絶縁カバーは樹脂製であるが、経年劣化により変色が発生していた（写真-6）。

写真-6 絶縁碍子キャップ及び支持金具の腐食

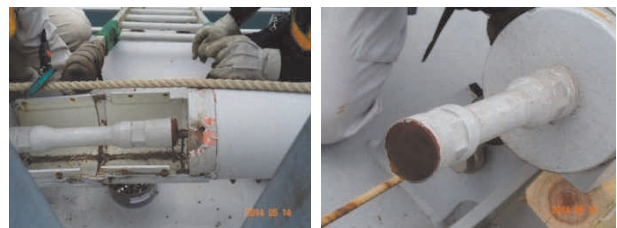
今回の破断ロッドは、前述のとおり平成 13 年 3 月の芸予地震で破断し交換されたもので、13 年程度の経過年数と比較的新しいうえ破断位置も想定しているロッド中央の最小断面部での破断では無いことから、破断の要因を確認するため詳細調査を実施することとした。

写真-2 センターステイロッド破断状況  
Photo.2 Failure of Center Stay

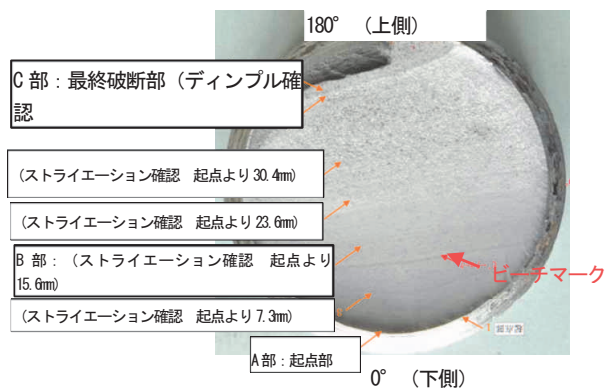
いずれの断面も上側(180°)に最終破断部が確認され、ビーチマークの模様から伝播方向を推測すると、起点は下側(0°)であると考えられる。

写真-3 破断面（カプラー側）外観及び SEM 観察位置（脱スケール後）

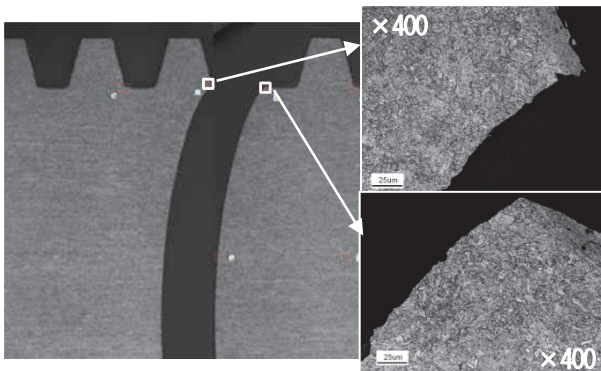
これらの結果より、推定される破壊に至る経緯は、ねじ底のコーナー部を起点として繰り返し応力による亀裂が徐々に進展し、減少した断面が引張力に耐えられなくなり、最終的に破断したと考えられる。

写真-7 断面マクロ及びミクロ観察  
Photo.7 Observation Image

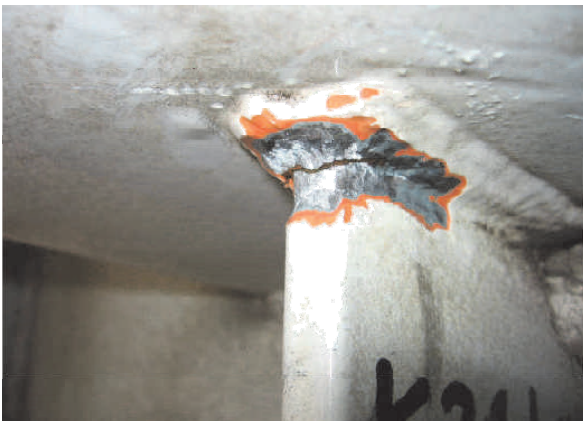
写真-1 垂直補剛材の亀裂の例  
(岩黒島橋 格点24 上り線 G2縦桁 中央分離帯側)  
Photo.1 Crack in vertical stiffener(example)

この補修方法の一つとして、補剛材を円弧状に切欠く案を選定し、切欠き形状と発生する応力度の低減効果について解析的な検討を行い、その結果から望ましい切欠き形状を決定した。また、その効果を確認するため実橋での試験施工を今年度予定している。ここでは平成26年度に行った切欠き形状の検討について報告する。
