# 本四技報

Vol.41 No.128 2017.3

本州四国連絡高速道路株式会社編集

# 鋼床版Uリブとデッキ間のビード貫通亀裂に対する TRSを用いた下面補修法の開発

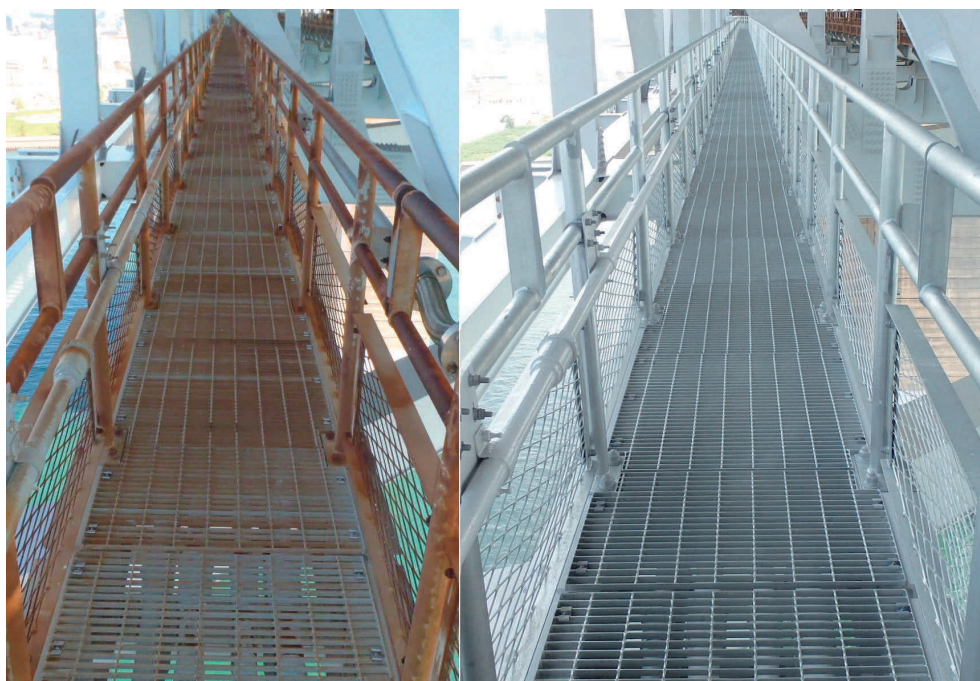
写真－3 管理路補修状況

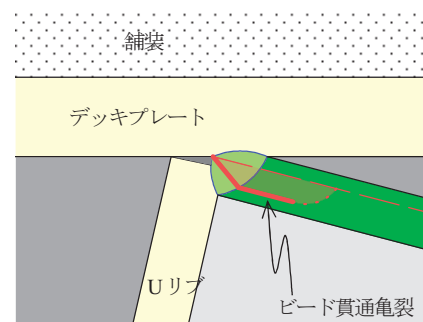
図-1 ビード貫通亀裂

鋼床版は軽量かつ架設工期が短く、設計の自由度が高いため長大橋や都市高速において多く採用されている。一方、重交通路線を中心に道路橋の鋼床版に疲労亀裂が発生・進展した事例が数多く報告されている<sup>1)~4)</sup>。本州四国連絡橋の鋼床版でも、平成15年に図-1に示すデッキプレート（以下「デッキ」という。）とUリブのすみ肉溶接部のルート部から溶接ビード表面に向かって進展し溶接部を貫通する疲労亀裂（以下「ビード貫通亀裂」という。）が初めて発見されてから、現在までに数十箇所が確認されている。

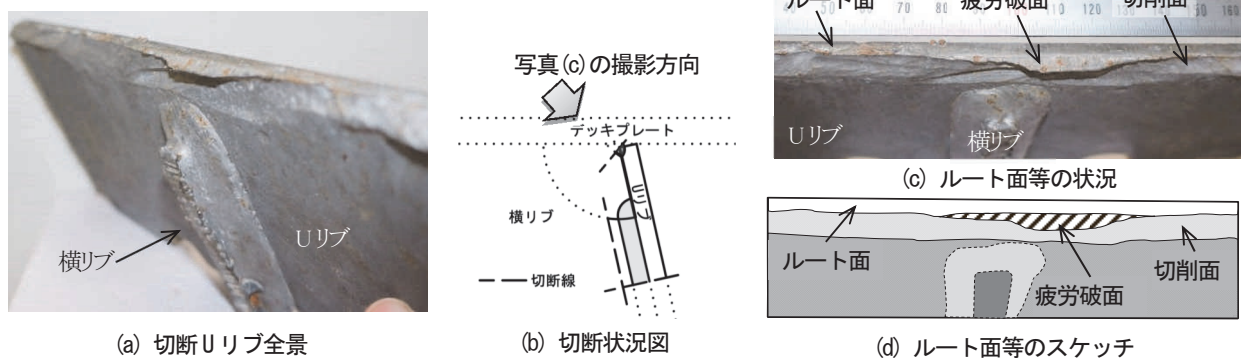
図-9 No.1 試験体 Uリブのデッキ側の側面（切断後，S0 のL2）

れなかった。Uリブのデッキ側面を観察したところ、ビード切削の施工時に一部ビードが残っても、繰り返し載荷によりビード表面側に亀裂が進展し、結果的にビード切断した状態になることが確認できた（図-9）。また、分割した当て板の境界部についても亀裂等の変状は認められなかった。

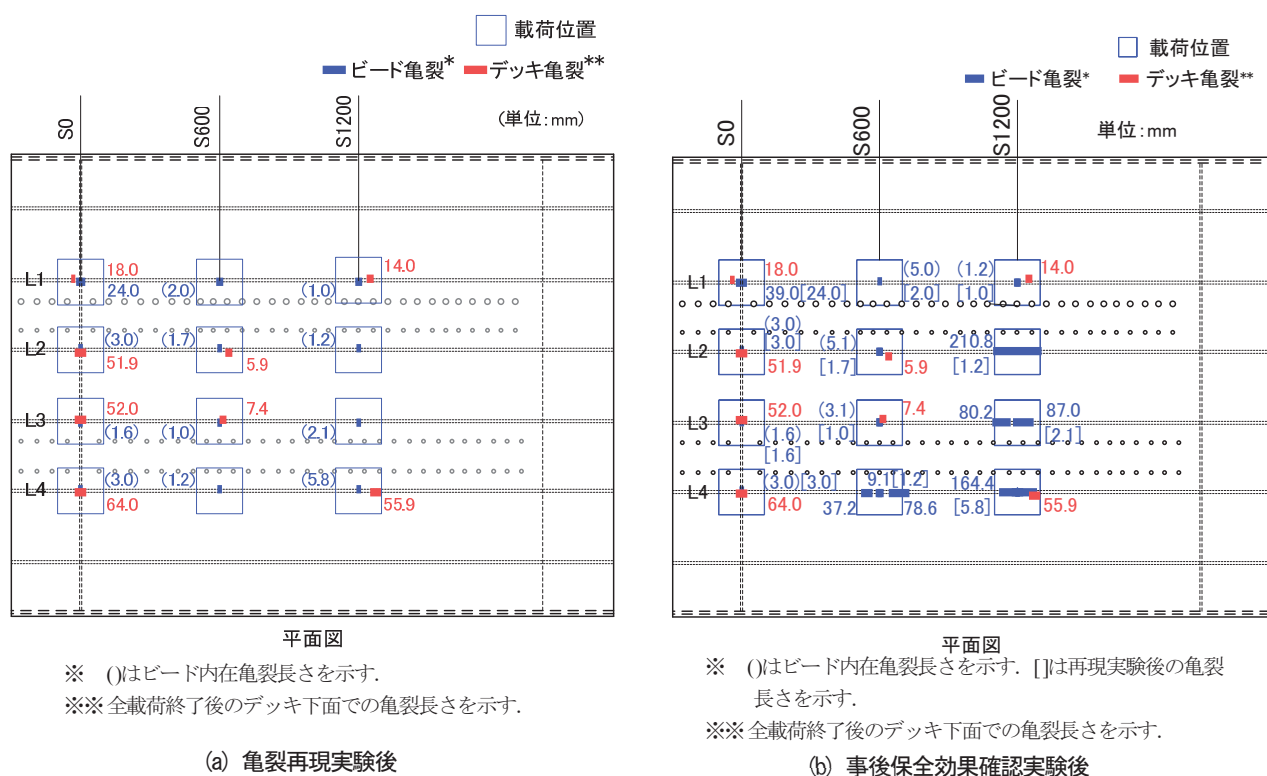
図-10 亀裂分布図

直上載荷300万回（S0は100万回までに亀裂が発生したため、100万回で停止）後の亀裂分布図を図-10(a)に示す。ビード亀裂の確認は、再現実験の載荷直後にビード表面に対しMTを行った。デッキ亀裂はUリブを除去しなければ調査ができないため、全ての載荷パターン終了後にUリブを除去してデッキ下面に対しMTを行った。

ビード亀裂は、S0のL1でビード表面亀裂長さ24mmの

貫通亀裂が生じたが、他の11箇所では表面に貫通した亀裂は無く、表面から深さ3～5mmで切削したところ長さ1～6mm程度の貫通に至っていない内在している亀裂（以下「ビード内在亀裂」という。）が生じていた。それら11箇所のうち7箇所では6～60mm程度のデッキ方向に進展している亀裂が生じており、そのためにビードを貫通する亀裂に至らなかったものと考えられる。残り4箇所ではデッキに亀裂は生じていない。

S0のうち亀裂再現実験でビード貫通亀裂が生じていたL1では、表面長さ24mmが39mmに進展した。L2、L3ではビード亀裂は進展しなかったものの、長さ50mmを超えるデッキ亀裂が生じた。

S600とS1200のビード内在亀裂が生じた8箇所のうち4箇所では亀裂がビード表面まで到達し、ビード表面の亀裂長さは120～200mm程度である。うち1箇所(S1200、L4)では、ビード貫通亀裂の端部からデッキ亀裂が生じていた。残りの4箇所ではビード内在亀裂の進展がほとんど見られないが、その中の3箇所ですデッキ亀裂が発生した。

したがって、ビードを残したまま当て板補修を行った場合には、ビード亀裂やデッキ亀裂が発生・進展することが確認された。

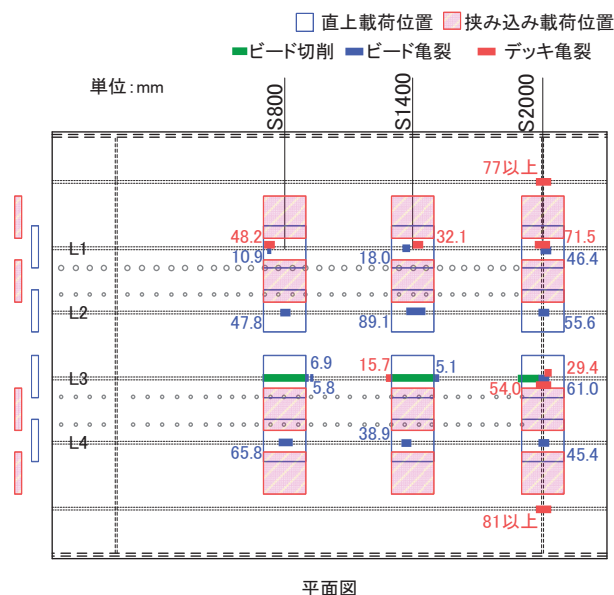
図-11 亀裂分布図(最終：全載荷後)

疲労試験前に当て板し、直上載荷で300万回、挟み込み載荷で200万回載荷後の亀裂分布図を図-11に示す。ビード亀裂は当て板を取り外しデッキとUリブの溶接部を、デッキ亀裂はUリブを除去してデッキ下面をそれぞれMTし確認した結果である。

載荷位置の溶接ビードを切削したL3では、ビード切削部にデッキ亀裂は発生しなかった。一方、ビード切削端部にはビード亀裂とデッキ亀裂が発生した。すなわち、当て板端部には亀裂の再発を抑制・監視するため先端部を削孔<sup>14)</sup>するなど配慮が必要である。

L2とL4では、全ての箇所です表面長さ40～90mm程度のビード貫通亀裂を確認したが、デッキ亀裂は発生していなかった。

L1では、全ての箇所ですビード貫通亀裂とデッキ亀裂を確認した。亀裂長さは、ビード貫通亀裂が10～50mm程度、デッキ亀裂が30～70mm程度であった。

以上よりL1とL4では同じ載荷条件であるが、亀裂の発生状況は異なる。これは、当て板の接合方法(L1：HTB、L4：TRS)の違いと、溶接の溶け込み量の違いの2つの要因が関連していると考えられる。

また、ビードを残して当て板した場合には、ビード亀裂とデッキ亀裂が生じた。一方、ビードを切削した箇所は、ビード切削端部の一部で亀裂が発生したところがあったが、切削部では亀裂は発生していない。このことから、ビードを残すと亀裂が発生するので、切削により取り除く必要がある。

ビードを切削した範囲では、ビード亀裂及びデッキ亀裂の発生は認められなかった。ただし、切削端部においてビード亀裂、デッキ亀裂が生じる場合があった。したがって、切削端部では削孔による亀裂進展抑止などの処置を行うとともに、定期的な監視を行う必要がある。

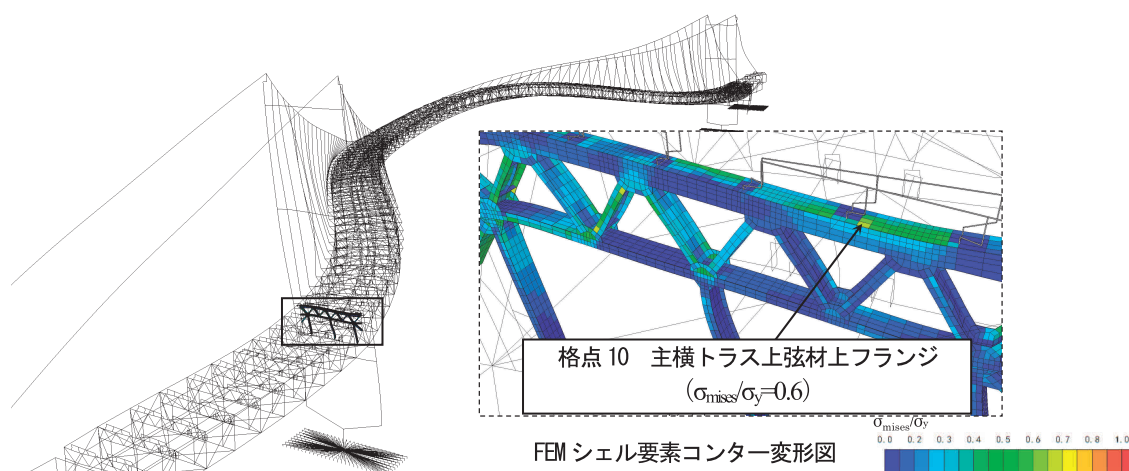
図-10 主横トラス上弦材の最大損傷発生時刻の変形図（下津井瀬戸大橋、東南海・南海地震、変形倍率 100 倍）

下津井瀬戸大橋の補剛トラス部材の損傷は、端支点付近と中間支点の主横トラス上弦材、中弦材の構成板要素の一部の塑性化である（ひずみレベルで最大1.99 $\epsilon_y$ 程度）。図-9にSB2P主塔近傍のトラス部材の損傷部位を示す。これらの損傷は補剛桁の橋軸直角方向の変形によるものであり、損傷の程度を以下の方法により評価した。

方向に対する地震時においても部材に作用する軸力が小さく（0.14 $N_y$ 程度、 $N_y$ ：全断面降伏軸力）、地震時に局所的に降伏ひずみを若干超過する応答レベルは、構造安全性の観点から耐力力の低下につながる損傷に至ることはないと考えられる。また、検討に使用している補剛トラス部のファイバーモデルは、ガセット部及び格点結合部の剛域は考慮していない。一方、部材端部のガセットを介して伝達される力の流れを評価するため、図-10に示すように最大損傷が生じている横トラスに対して、部材格点部のガセットを含めた精緻なFEMシェル要素に置き換えた後、それを橋梁全体系に組み込み動的応答解析を行った。その結果、同一格点位置において、降伏に対する超過率を比較すると、FEMシェル要素ではミーゼス応力で0.6 $\sigma_y$ 程度であり、塑性化する箇所は無かった。また、ガセットに損傷は見られなかった。

以上から、低軸力部材に対して、地震時に局所的に若干の降伏ひずみを超過する応答レベルでは、構造安全性の観点で耐力力の低下につながる損傷には至ることはないと考えられ、また地震後の使用性（供用性や修復性）の観点で橋の機能に影響を及ぼす応答レベルではないと判断できることから、部材補強は行わないものとした。

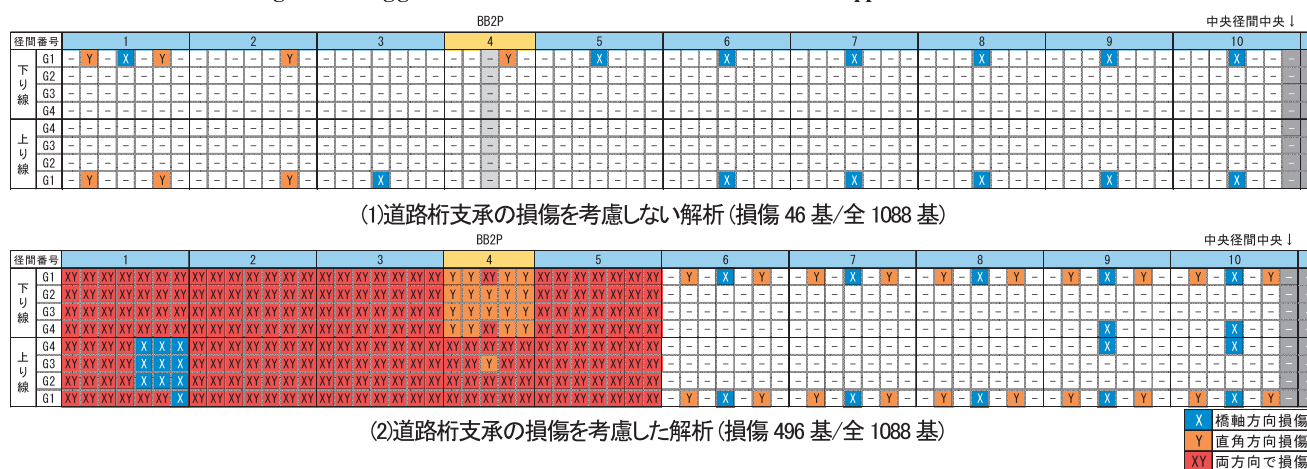
図-11 道路桁支承損傷考慮の有無による解析結果の違い（北備瀬戸大橋、BB1A～中央径間中央までの表記）

道路桁支承についても、損傷を許容することができないか検討を行った。道路桁支承の損傷については、支承の損傷を許容することを想定し、ある支承の損傷が隣接の支承の損傷へ連鎖していくことを考慮したモデルと、支承の損傷を許容しないことを前提に、支承が補強されているとして当該支承の地震力は当該支承で分担するモデル(耐震性能照査で用いるモデルと同一)による解析結果の比較により、支承部を補強するものとした。図－11に北備瀬戸大橋の東南海・南海地震時、支承損傷考慮の有無による損傷箇所の違いを示す。図－11のとおり、支承損傷を考慮した場合、当該支承へ作用していた地震力が他の支承へ移り、損傷箇所が多数となる。この状況は、損傷支承数に差はあるものの、他の2橋も同様であった。そのため、支承補強を行ったほうが、地震後の使用性、復旧性などの観点から有利であると判断した。

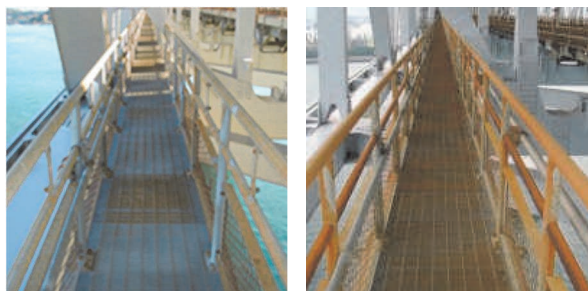
写真-1 写真見本(左：劣化度Ⅲ、右：劣化度Ⅳ)

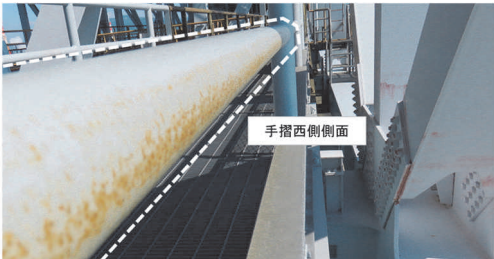
発生しており、これらのさびは、西風がよくあたる手摺側面の西面で顕著にみられた(写真－2)。これに対し、WH仕様及びWH仕様より塗膜が厚いa-1、b及びd-2仕様は、外観に発せいは見られず、塗装面に光沢が残っていた。塗装工数及びコスト面に着目すると、b仕様は、2層塗りとなり工期を削減できる可能性があるが、費用が現仕様と比べて割高となる。a-1及びd-2仕様は、4層塗りとなり、塗装工数が増加する。g仕様は、現仕様と同じ塗装工数でコスト面で優位であるが、さび転換型であるため現時点では評価できなかった。

写真－2 西面手摺発せい状況

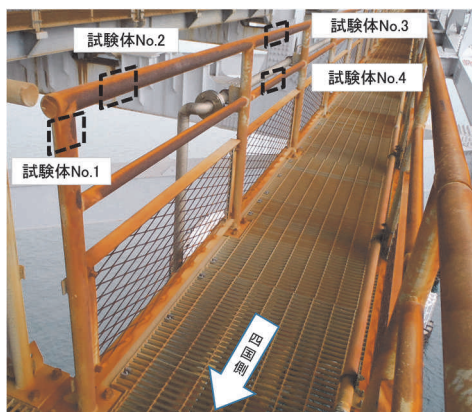
写真-4 断面確認位置(劣化度V手摺)  
Photo 4 Re-evaluated Hand Rail (Grade V)

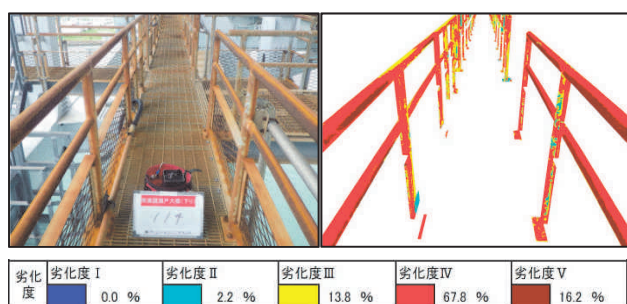
として、画像解析による自動判別手法の導入を検討している。図-6 に劣化度自動判別事例を示す。これは、デジタルカメラで撮影した JPEG データの色情報を解析し、劣化度別に 5 段階に分類した画素数の占める割合から劣化度を判定するものである。

図-6 自動判定事例(左：元画像、右：判定結果)

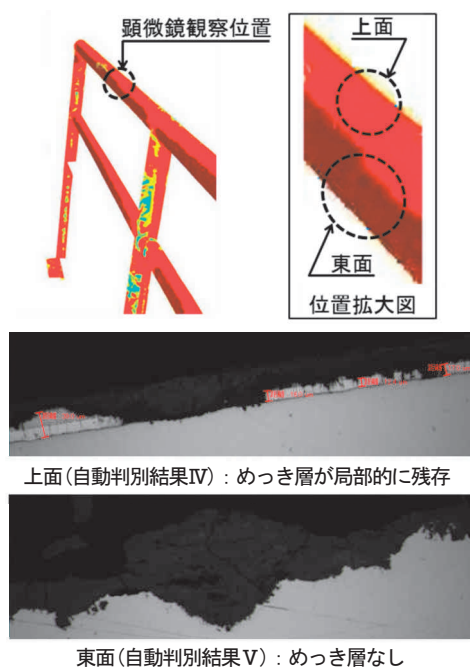
自動判別による判定を検証するため、自動判別結果と顕微鏡観察結果の比較を行った。結果は、図-7 のように、自動判別により劣化度Ⅴと判定された東面は顕微鏡観察結果で鉄素地まで腐食しており、劣化度Ⅳと判定された上面は、顕微鏡観察結果で合金層が残存していた。このことから、自動判別結果と顕微鏡観察結果とは相関性があり、劣化度の定量評価手法として有効であることがわかった。このような劣化度の自動判定が可能となれば、経年変化の定量的データの蓄積につながり、よりの確な補修計画策定の重要な判断材料になることが期待される。

図-7 自動判別結果と断面観察結果の比較

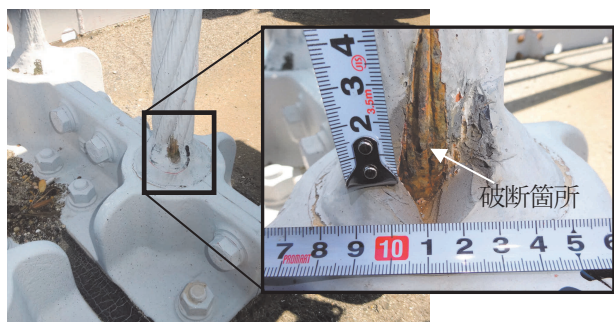
塗替え施工時にハンガーカラーシール部付近に素線の破断を発見したため、全磁束法による断面減少率の測定を実施した（写真-9）。

その結果、断面減少率は1%程度であることから、耐荷力に対する問題は無く、吊橋ハンガーロープ管理要領に基づき補修塗装を実施することとした。また、この他のシール部付近にさび等の劣化が見られるハンガーは、シール補修未実施箇所であり、シールの劣化が見られること、劣化によるハンガーカラー内部への水の浸入が懸念されたことから、予防保全の観点から未補修箇所全てのシール補修を併せて実施した（写真-10）。

写真-9 ハンガーロープ素線の破断状況  
Photo 9 Breaking of suspender rope wire

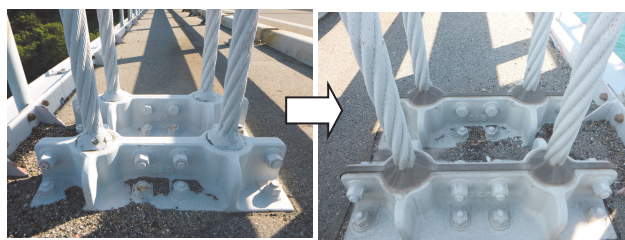
写真-10 ハンガーカラーシール補修  
Photo 10 Improvement of sealing at suspender collar

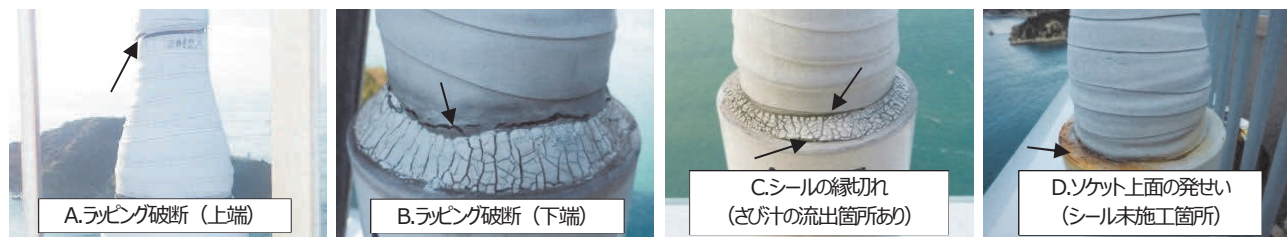
写真-1 ソケット口元部変状

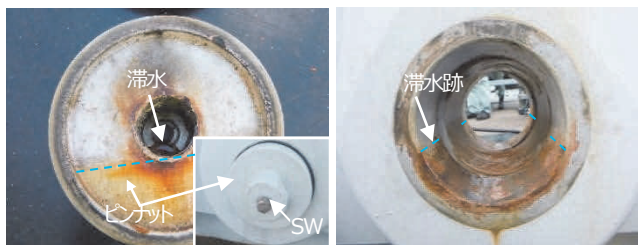
写真-6 ソケット内部状況  
Photo 6 Condition of pin hole of socket

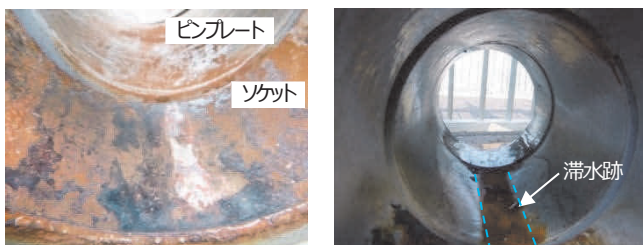
写真-7 ピンプレート内部状況  
Photo 7 Condition of pin hole of pin plate

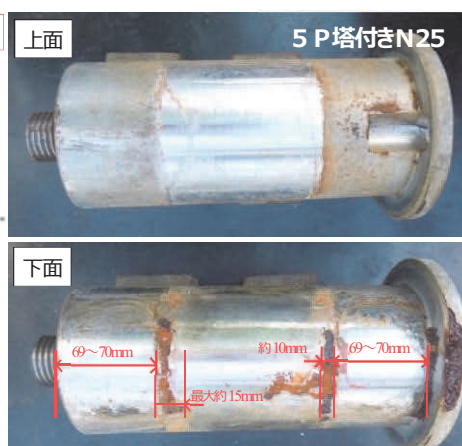
また、ピン中央部のピンとピンプレート孔の隙間は、下面側に3mmあり、滞水によるピンの腐食が見られたものの、支圧面の腐食は見られなかった。

写真-8 ピン腐食状況  
Photo 8 Corrosion of pin

ピンの断面欠損は最大0.6mmと軽微であり、また、ソケット及びピンプレートの変状についても支圧面における腐食は確認されていないため、緊急性はなく、また、大規模な補修（ピン交換等）も不要と考えられる。しかし、前章に記したとおり、今後もさびの発生及び腐食が進展する恐れがあることから、補修が必要と判断した。補修方針の決定に当たっては、腐食因子（ピン孔内に溜まった塩化物及び水分等）の除去または腐食因子（水分の供給）の遮断が考えられる。しかし、腐食因子の除去については、全てのピンを抜き取り、清掃することになり、極めて困難である。そのため、劣化したシールの再

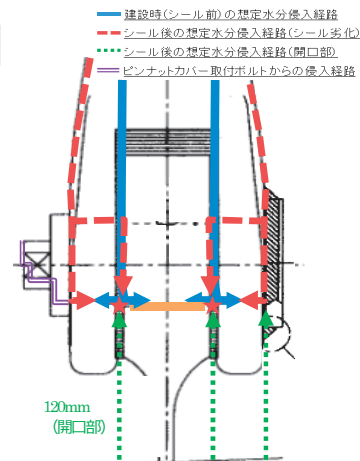
上記より推定される水分浸入経路を図-7に示す。

図-7 水分浸入経路  
Fig.7 Water intrusion route
