# 本四技報

Vol.43 No.131 2018.9

本州四国連絡高速道路株式会社編集

# 本四技報 第 131 号 目次

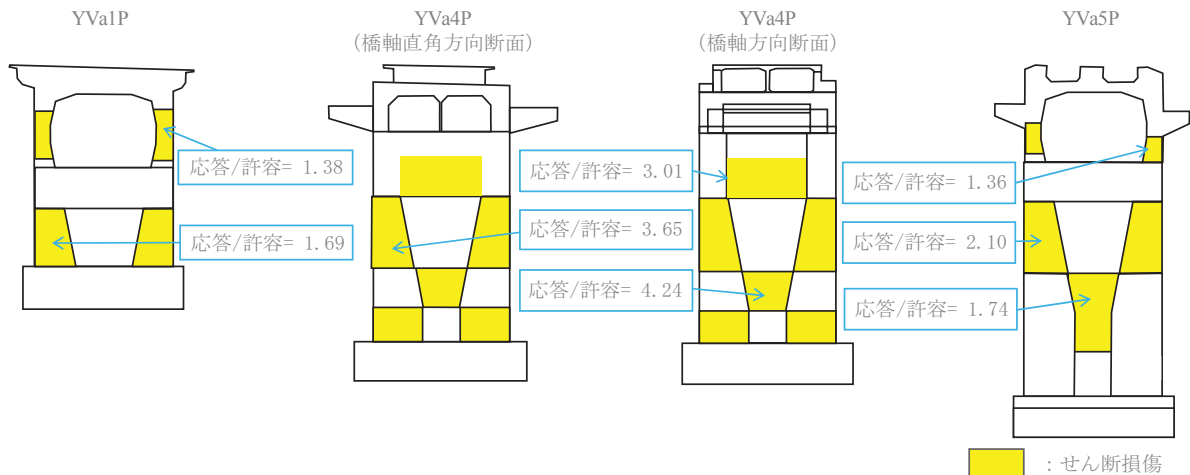
与島高架橋の照査結果を表-5（表中の値は、許容値に対する応答値の比率）に示す。全ての橋脚の柱及び梁でせん断耐力が不足する結果となった。YVa6P、YVa7P及びYVa10Pのフーチングの橋軸直角方向の照査において、降伏曲げモーメント以上の応答曲げモーメントが生じたが、塑性率の照査を満足することを確認した。4径間部及び7径間部の代表橋脚として、YVa1P、YVa4P及びYVa5Pの損傷箇所を図-4に示す。図中の数値はせん断耐力に対する応答せん断力の比率である。表-6に示すとおり、全ての支承は耐力が不足し、YVa4P及びBB1Aの支承では移動可能量以上の変位が生じた。

図－4 耐震性能照査結果（与島高架橋）

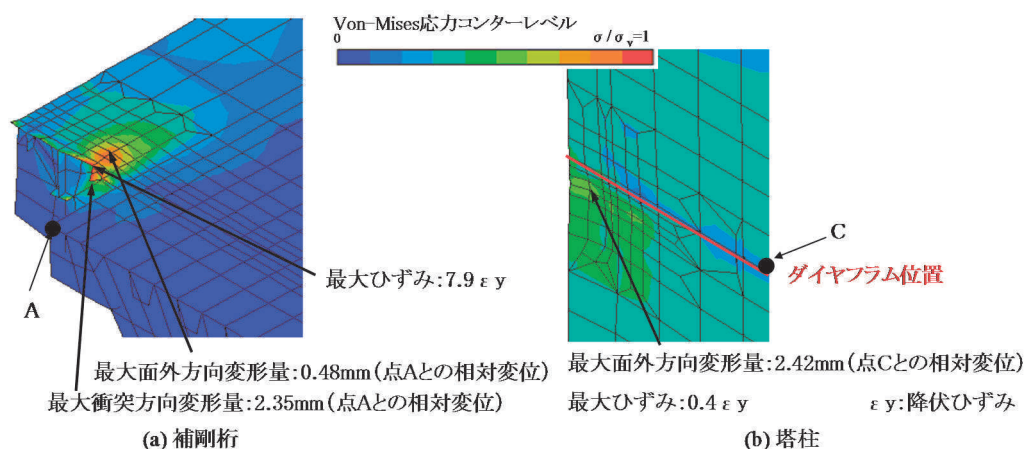
図－12に上記解析結果から得られた衝突力による衝突部位付近の損傷状態（von-Mises相当応力及び変形図）を示す。補剛桁の床版は局部的に2mm程度変形し、 $8\delta_y$ のひずみが発生したが、主塔は弾性範囲内（ $0.42\delta_y$ ）であった。また、主塔の塔柱に発生するひずみは、上述の衝突力によるひずみ（ $0.42\delta_y$ ）と地震時の柱部材のとしての変形によるひずみ（ $0.31\delta_y$ ）を合算しても弾性範囲内であった。

衝突影響検討の結果、補剛桁に局所的な損傷が発生するものの、橋梁全体系に影響を与える主塔の塔柱衝突部及び塔基部への影響は小さいことが判明した。しかしながら、本橋において地震時には主塔と補剛桁の衝突が先行する挙動であり、前述のとおり主塔は吊橋を構成する重要な構造要素である。また、主塔の塔柱は大きな軸力が作用しており、損傷時の修復が困難であるとともに、

図－12 衝突部の応力コンター図

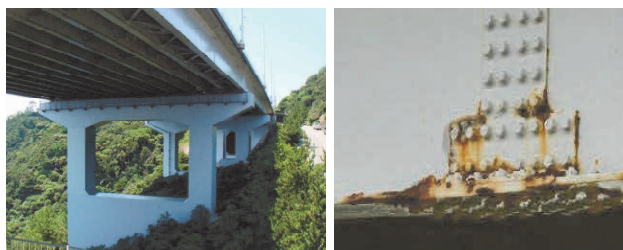
孫崎高架橋（図-1）は、1985年（昭和60年）に大鳴門橋の四国側取付高架橋として供用され、厳しい腐食環境にさらされているにもかかわらず、建設時は、陸上部橋梁の塗装仕様（鉛系さび止めペイントの下地）となっていた。そのため、供用後14年が経過した1999年にはエポキシ樹脂塗料中塗～ふっ素樹脂塗料上塗により全面塗替塗装を実施しているが、フランジのコバ面がR面加工されていない等の要因もあり、2008年に再び全面塗替塗装が必要な状況（写真-1）となった。ただし、全面塗替塗装の実施に当たり以下の問題点があるため、全面塗替塗装に替わる防食対策を検討することとした。

写真-1 孫崎高架橋の腐食状況

Photo 1 Corrosion of Magosaki viaduct

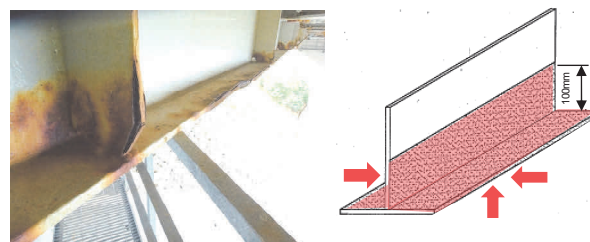
図-15 主桁下フランジの腐食状況と塗装範囲

Fig.15 Corrosion at lower flange and repainted area

なお、今回の施工にあわせて、パネル設置後補修が困難となる、裏面パネルが取り付け主桁下フランジ(図-15)は部分塗替塗装を、側面パネルが取り付け最外主桁ウェブ上端吊りピース部は局部補修塗装を行っている。また、側面パネルの取付金具が近接する張出し床版下面は、たたき点検後、浮き等の劣化部ははつり、鉄筋防せい、断面修復等の補修を行っている。

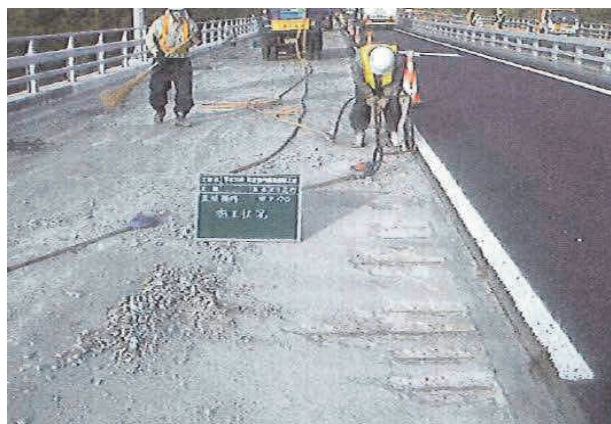
写真-2 断面補修状況  
Photo 2 Section repair

この因島大橋東高架橋のRC床版において、平成17年以降、上下線の床版下面に遊離石灰の発生が確認されたため、路面からの雨水の遮断を目的として、平成21年4月に舗装の打ち換えと建設時にはなかった防水層（グレードⅠ・シート防水）を施工した。その際、RC床版の浮きを広範囲に渡って確認したため、ブレーカではつりを行い、グラウト用無収縮材料で断面補修を行った（写真－2）。

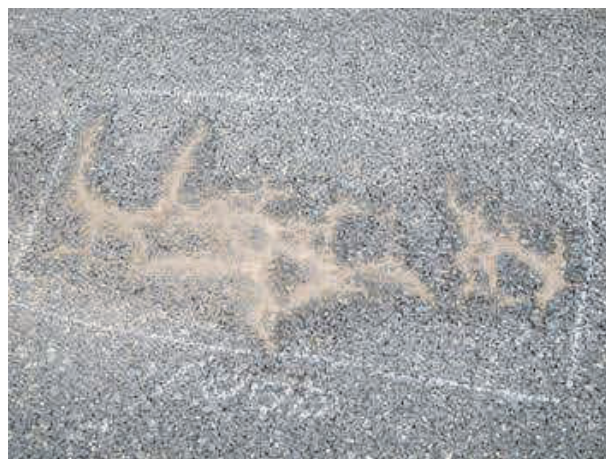
写真-3 路面の噴出物  
Photo 3 Ejecta of road surface

平成26年12月に、下り線の舗装において噴出物(写真-3)、その直下の床版下面において亀甲状のひび割れからの遊離石灰の析出を確認した(写真-4)。

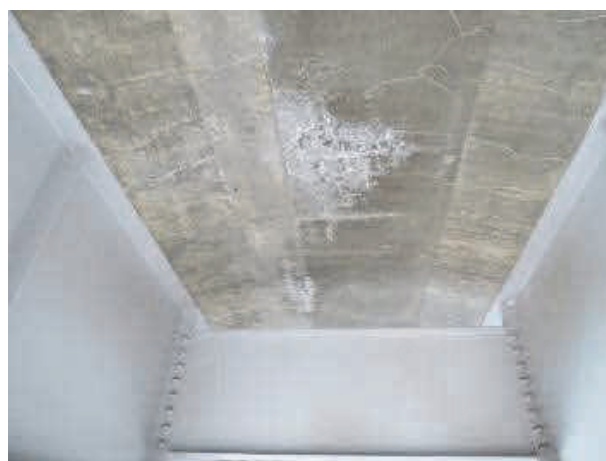
写真-4 床版下面の遊離石灰  
Photo 4 Free lime of lower surface of the slab

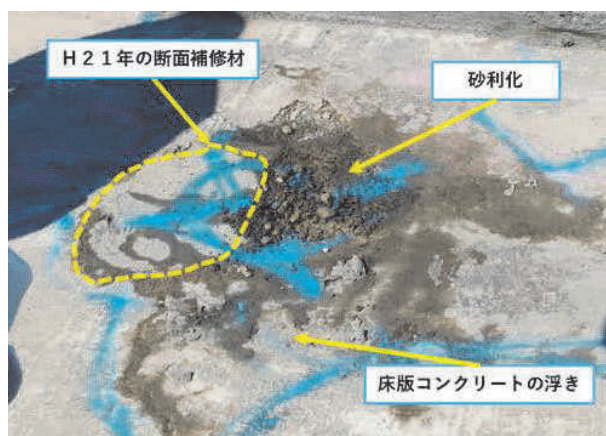
RC床版の状況を把握するため、変状箇所を中心に11.5m×2mの路面開削調査を行ったところ、開削部面積の32%で床版コンクリートの浮きが発生していた(写真-5)。また、平成21年に施工した断面補修材周りでコンクリートの砂利化を確認した。

写真-5 床版コンクリートの砂利化  
Photo 5 Deteriorated concrete in the slab

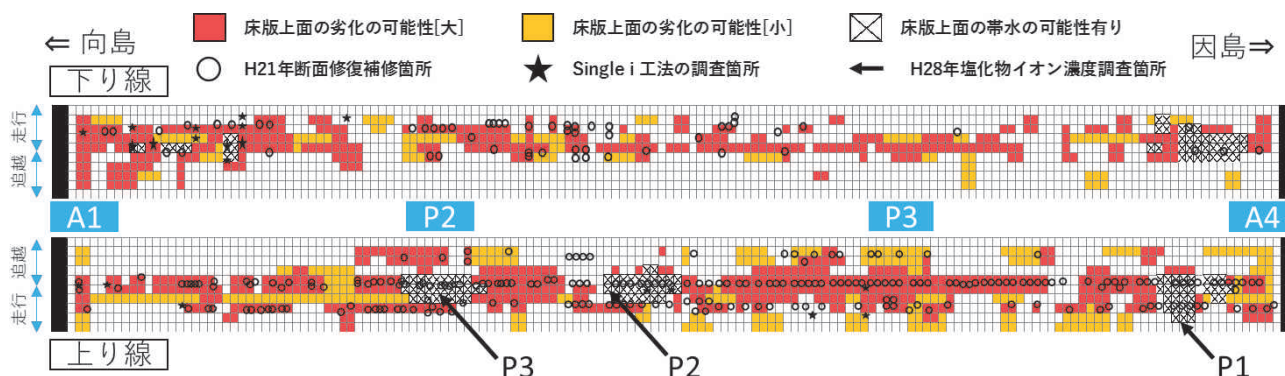
図-1 床版コンクリートの損傷状況

調査の結果、広範囲に渡って劣化の可能性が大きく、一部において滞水の可能性も推定された。劣化・滞水の可能性のある箇所は、平成21年の断面補修箇所とおおむね一致しており、電磁波レーダー法の有効性が確認された。

また、下り線に比べ、上り線の方が、劣化・滞水の可能性のある箇所が広範囲に存在する結果となった（図-1）。

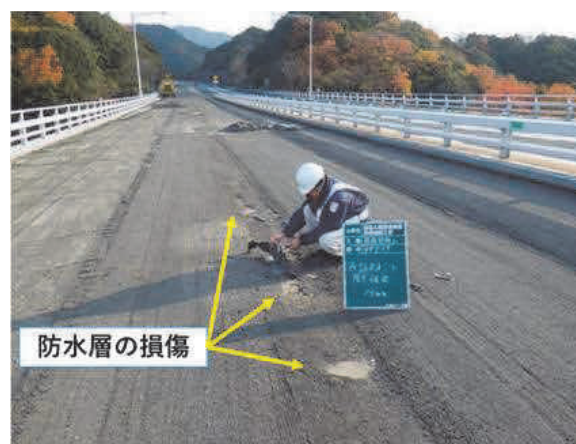
た（写真－8）。防水層の損傷箇所は舗装の打ち継ぎ目である中央部分に多く発生しており、床版端部では確認することはできなかった。

写真－8 既設床版防水層の状況  
Photo 8 Existing waterproofing layer

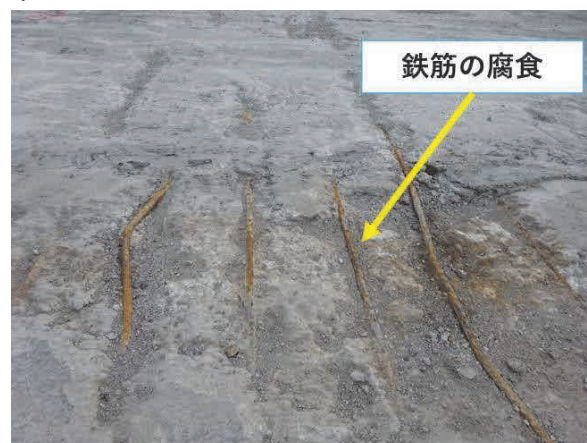
既設防水層撤去後のRC床版表面の損傷状況を図－9に示す。事前の電磁波レーダー調査や平成21年度の断面補修箇所（図－1）と損傷箇所が全体的に一致しており、砂利化した箇所では上側鉄筋の腐食を確認した（写真－9）。

写真－9 既設床版コンクリートの状況  
Photo 9 Existing concrete slab

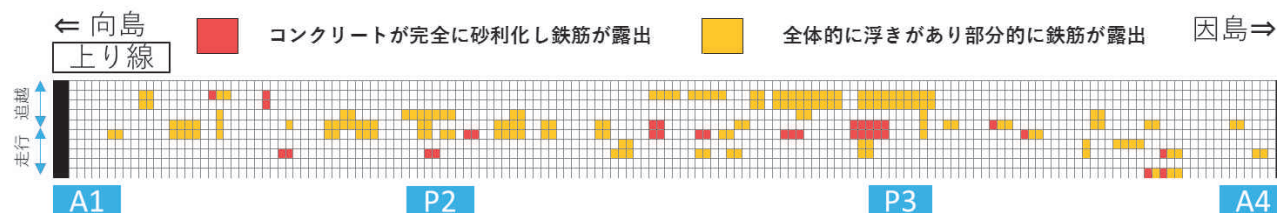
図－9 既設床版コンクリート表面の損傷状況  
Fig.9 Damage on the surface of existing RC slab

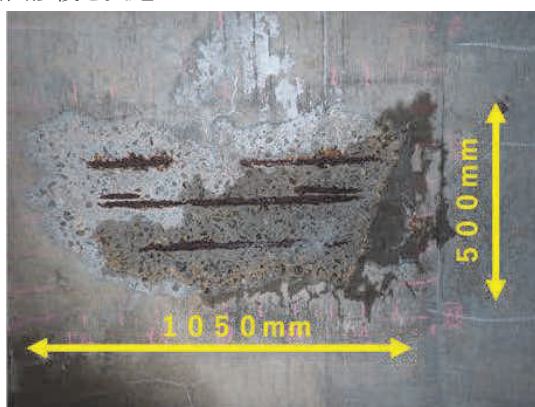
10) . 落下したコンクリート片の塩化物イオン濃度を調査したところ、鉄筋位置で $3.37\text{kg/m}^3$ であった。これは、凍結防止剤を含む水分が、舗装や損傷した防水層を通過し、ひび割れ部へ浸入、下側鉄筋位置まで達し、鉄筋が腐食・膨張することによって、コンクリートが剥落したものと考えられる。

写真-10 床版下面の剥離変状  
Photo 10 Separation on the undersurface of the slab

床版下面全面について調査したところ、コンクリートの浮きを15箇所で確認した。そのため、WJによるはつり後、ポリマーセメント系モルタルによる吹き付けにより断面修復を実施した。

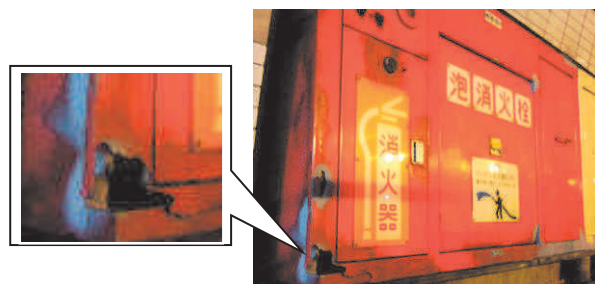
写真－5 舞子トンネル消火栓の腐食状況  
Photo 5 Corrosion situation of tunnel fire hydrant

なお、本四高速道路の他トンネルの消火器箱、消火栓箱も同様な腐食状況であり、更新時は鋼製きょう体をステンレス製に変更している。

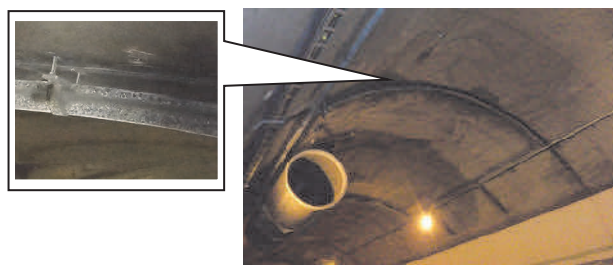
写真－6 舞子トンネル水噴霧配管の腐食状況  
Photo 6 Corrosion situation of tunnel water spray pipe

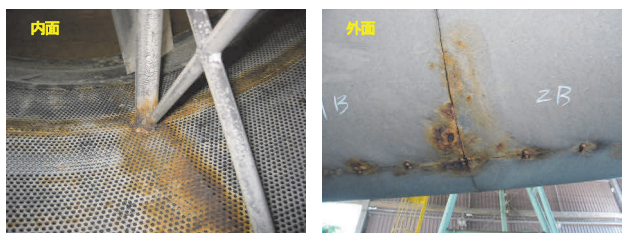
写真-12 ジェットファンの内外面の腐食状況

Photo 12 Corrosion situation on the inner and outer surfaces of jet fans

このため、ジェットファンの整備に伴い、防せい対策として、外気に直接触れる部分の塗装を従来のエポキシ樹脂塗装から橋梁の海峡部塗装系で使用されているふっ素樹脂塗装に変更し、耐久性を向上させている。

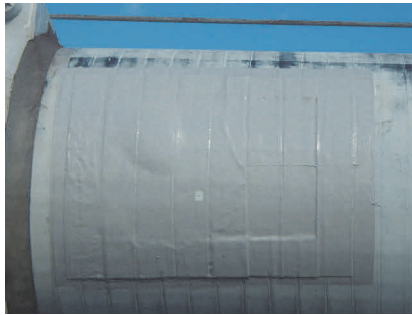
試験施工の結果、施工完了から20日程度で補修テープの膨れが確認されたため、使用範囲を一部変更し、再施工を行った。膨れの原因は、ケーブル送気の圧力により補修テープの粘着層がクリープ変形し、接着面が徐々に剥離したことによるものと推測された（写真-2）。

写真-2 補修テープの膨れ  
Photo 2 Expansion of a repair tape
