本四技報

Vol.43 No.132 2019.3

センターステイロッドの疲労耐久性向上及び合理的点検手法の考案

生口橋の耐震補強設計

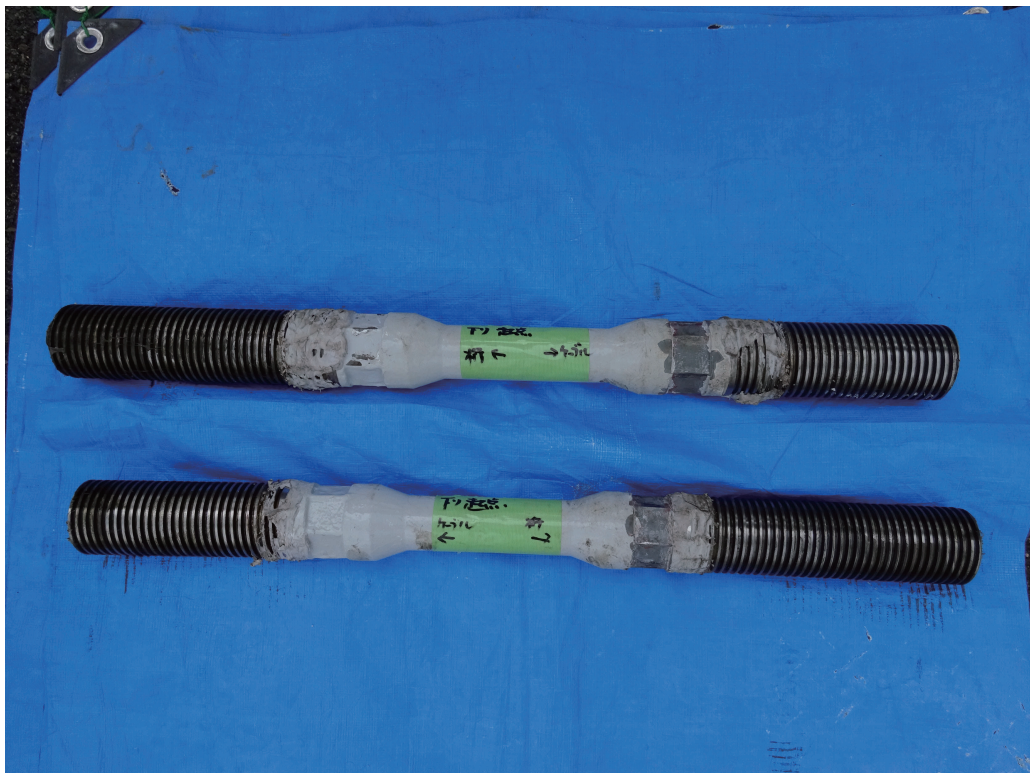
写真-2 既設センターステイロッド

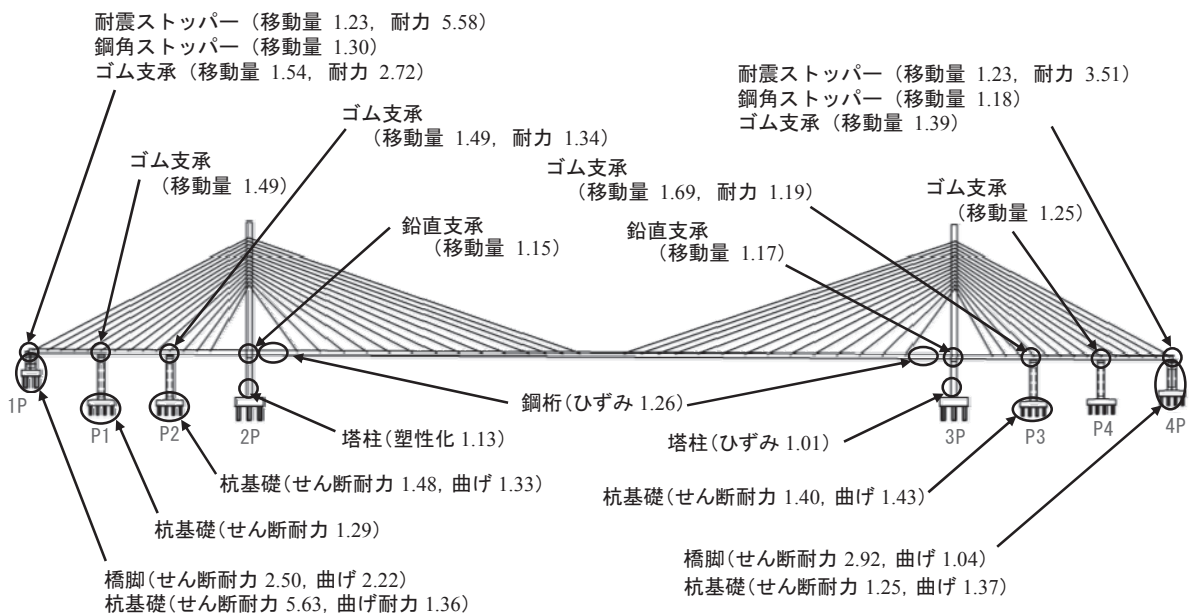
図-7 損傷想定箇所

耐震性能照査での損傷箇所とその超過率を図-7に示す。主塔及び主桁では一部で塑性化が生じており、1P及び4P橋脚では、耐震ストッパーの衝突による影響で大きな変形が生じ、せん断及び曲げ耐力で許容値を満足していなかった。P4を除く基礎では、せん断耐力又はせん断

及び曲げ耐力で許容値を満足していなかった。支承は全橋脚で許容値以上の移動量が生じており、1P、P2、P3橋脚の支承では耐力照査も許容値を超過していた。耐震ストッパーは移動量及び耐力が、鋼角ストッパーは移動量が許容値を超過する結果となった。大規模地震に対して多くの部材が損傷する結果となった。

橋軸方向の移動量を抑え主塔・主桁・橋脚・基礎などに発生する応力を低減させることを目的に制震ダンパーを設置することとした。また、制震ダンパー設置後においても1P側の鋼角ストッパーで衝突が生じ損傷するが、構造上復旧が困難であることから1P側の鋼角ストッパーは改良することとした。

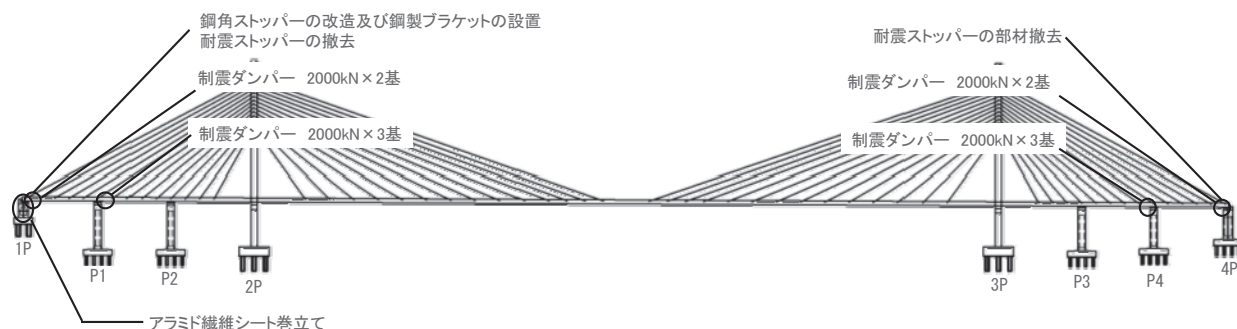
図-13 耐震補強箇所
Fig.13 Members retrofitted

生口橋における耐震補強箇所を図-13 に示す。橋軸直角方向の補強対策は、伏在断層の地震により 1P 橋脚でせん断耐力が許容値を満足しなかったため、経済性を考慮してアラミド繊維シート巻立てを採用した。

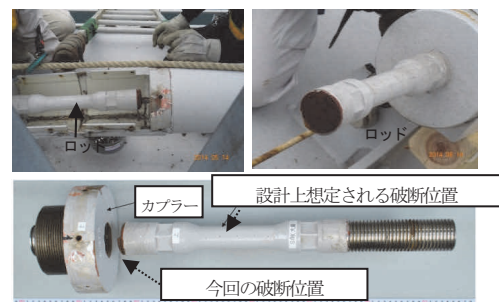
しかし、本橋梁のロッドは、2014年の点検において大きな地震が発生していないにもかかわらず、破断が確認された。破断したロッドは、対象橋梁にある4本のうち下り線側の2本であり、破断位置はロッドがロープ側ソケットカプラーとかみ合う1山目のねじ底部であった(写真-3)。また、破断したロッドは、2001年3月の芸予地震時に破断し交換されたもので、交換後僅か13年程度と比較的新しく、破断位置も設計上想定したロッド中央の細径部と異なることから、破断原因の詳細な調査を実施することとした。

写真-3 センターステイロッド破断状況
Photo 3 Breakage of Center Stay

- (1) 破断したロッドは、材質的な問題や亀裂起点部に欠陥は無い。
- (2) 破壊メカニズムは、ロッドねじ部のカプラー側1山目のねじ底部における、自動車荷重による変動応力と応力集中が原因の疲労破壊である。
- (3) 応力計測により来島海峡第一大橋は、完成4車線から暫定2車線となり、ロッドが破断した下り線側へ偏載状態となり、ロッドが破断した下り線側の応力範囲が大きくなる。
- (4) FEM解析と72時間連続応力計測結果を用いた累積損傷度より疲労寿命を計算した結果、短期間での疲労破壊の可能性はある。
- (5) 72時間連続応力計測の結果、下り線側ロッドの細径部で最大355MPaの応力範囲であった。
- (6) ねじ底半径R部(図-3)の応力集中はねじ底半径Rを大きくすることで改善が可能であり、疲労対策として有効である。

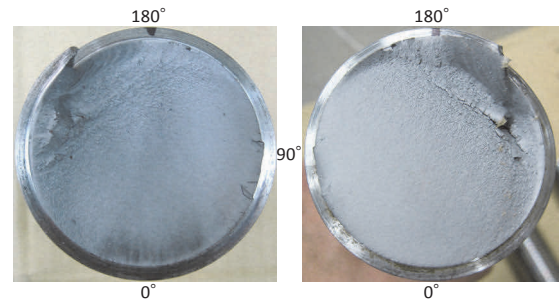
写真-4 試験後の既設ロッド

既設ロッド (試験体 No.1, 写真-4) は、ねじ底部の断面における応力範囲 104MPa, 繰返回数 52 万回でねじ部での破断が生じた。破断位置は、定着体との 1 山目のねじ底部であった。また破面より、亀裂は $0^\circ \sim 90^\circ$ の間から発生し、疲労破面の特徴である円弧状の進展後、破断に至ったと推定された。以上より、実橋で発生した疲労損傷をおおむね再現できていると考えられる。

図-8 より、各ロッドの疲労限は、ねじ底部の断面における応力範囲で、新規 $R=0.3$ が 93MPa, 新規 $R=0.7$ が 144MPa である。そのことから、ねじ底半径 R を 0.3mm から 0.7mm に変更することで、疲労限が 1.5 倍となり、疲労強度が向上したと考えられる。なお、既設ロッド (試験体 No.1) は、浸透探傷試験や磁粉探傷検査で亀裂がないことを確認したのち疲労試験を実施したが、新規 $R=0.3$ と比べ疲労寿命が短い結果となったことから、実橋で 13 年間使用したことで、その間に疲労損傷が累積していたと推察される。

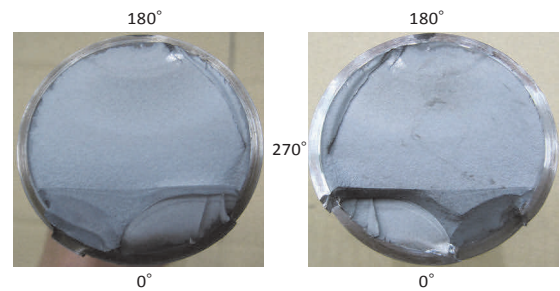
写真-5 試験後の新規ロッド (R=0.3)

新規 $R=0.3$ (試験体 No.3, 写真-5) は、ねじ底部の断面における応力範囲 94MPa, 繰返回数 148 万回でねじ部での破断が生じた。破断位置は、既設ロッドと同様に定着体との 1 山目のねじ底部であった。また破面より、亀裂は 180° のあたりと 0° あたりから 2 つ発生し、それぞれ円弧状に進展し、破断に至ったと推定された。

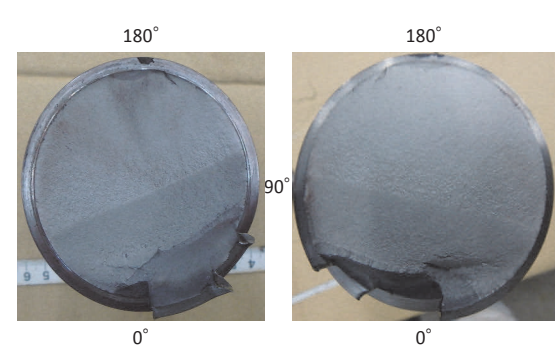
写真-6 試験後の新規ロッド (R=0.7)

新規 $R=0.7$ (試験体 No.6, 写真-6) は、ねじ底部の断面における応力範囲 184MPa, 繰返回数 41 万回でねじ部での破断が生じた。破断位置は、他と同様の定着体との 1 山目のねじ底部であった。また破面より、亀裂は 180° のあたりから発生し、円弧状に進展し、破断したと推定された。

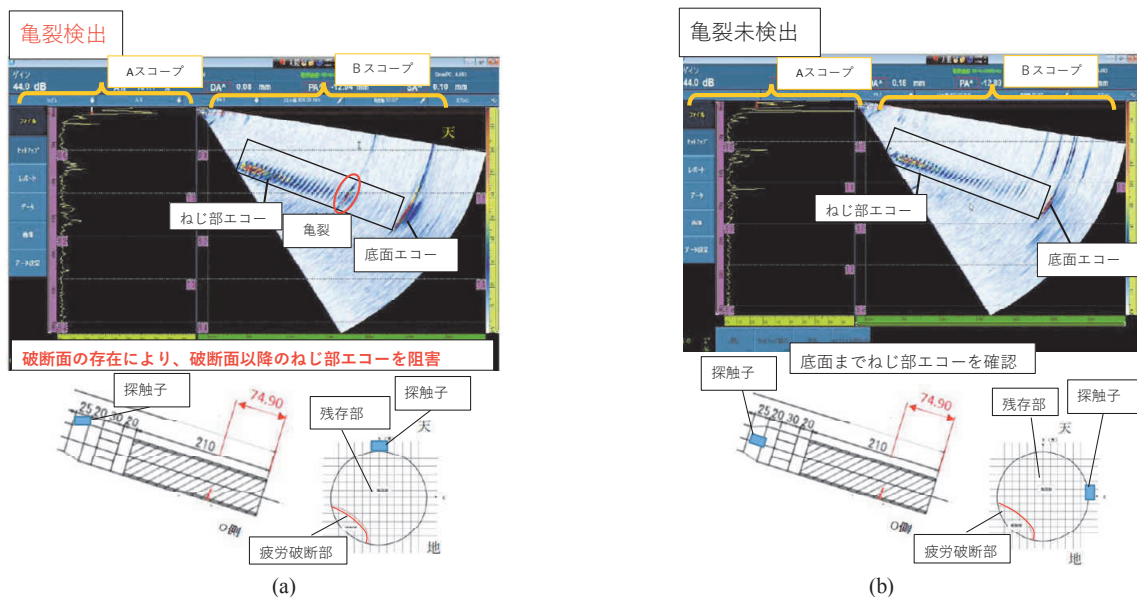
図-11 斜角探傷取得画像（試験体B）

斜角探傷（フェイズドアレイ）で得られたA・Bスコープ画像の代表として試験体Bの結果を図-11に示す。図-11の(a)は、亀裂を指示した画像であり、(b)は亀裂未指示の画像である。また、Bスコープ画像では青から赤色になるほど強いエコーであることを表している。(a)の画像では、ねじ部を示す青色のエコーが連続しているが、ねじ部の途中で亀裂面を示す一部赤色のエコーが確認できる。

一方、(b)の画像では、(a)の画像と比較して亀裂面があると想定される箇所までねじ部を示す青色のエコーのみ

確認され、亀裂面が検出できていない。探触子の設置場所によって亀裂を検出ができる場合とできない場合があるが、テーパ部の周方向に探触子を360°移動させながら探傷を行うことで、亀裂を確実に検出できると考えられる。
