# 本四技報

HONSHI TECHNICAL REPORT

Vol.44 No.133 2019.9

本州四国連絡高速道路株式会社編集

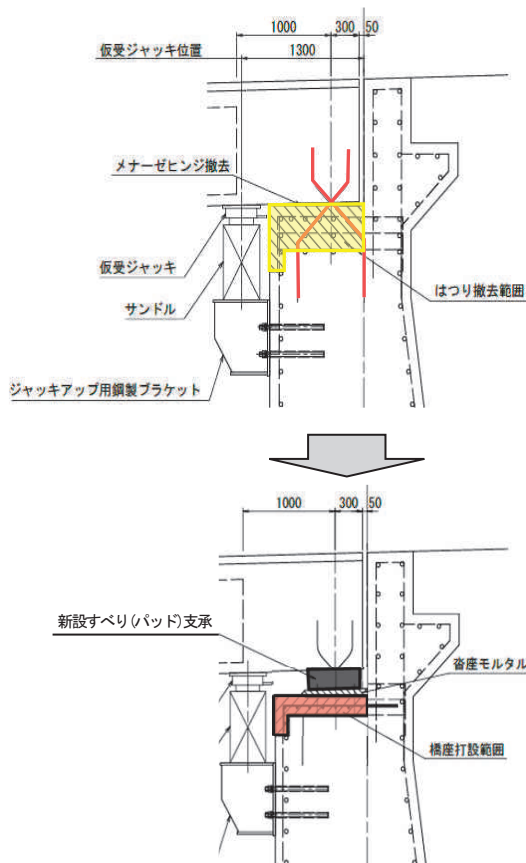
図-12 支承交換（メナーゼ→すべり支承）

Fig.12 Bearing replacement from mesnager hinge to sliding bearing

“上部工端部”や“橋座部”の耐力が小さいためこれらの補強が必要となるが、上部工端部の補強が構造的にほぼ不可能であることから現状の支承を交換し、橋脚補強などと合わせ橋梁全体で補強最適化を行うこととした。一例として、図-11に奥畑高架橋の例を、図-12に橋台の支承改良のイメージ図をそれぞれ示す。奥畑高架橋の現況照査では、8Aの応答値が約85,000kNと大きく、初めに破壊するのが上部工端部となった。上部工端部を供用しながら補強することは困難であり、本橋では、橋脚補強が必要な中間橋脚の支点を固定化、橋台メナーゼ支承を撤去・交換し可動化する対策とした。

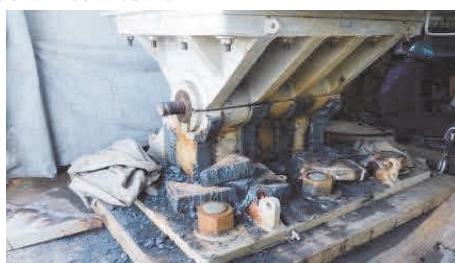
写真－9 支承解体状況 (HVa30P)

Photo 9 Dismantlement of existing bearing (HVa30P)

HBIPのピン・ローラー支承は、部材切断せず、ボルト等を緩めて分解・撤去した。HVa30Pのピン支承は、撤去時に部分的な切断作業を伴うため、支承周辺に防災シート養生を行うとともに、排煙対策として、切断部分は事前に塗装剥離を行った。部材切断にあたっては、昼間施工が可能な施工方法を検討するため施工試験を行い、既設支承と同一材料を用い、発煙を抑制できるガソリンカッターで切断し、発煙状態と切断効率を確認した。部材切断は下沓リブから行いピンを撤去した(写真－9)。次にアンカーボルト突出部が干渉しない位置まで底板をこう上し撤去搬出した。最後に上沓突起を抜く位置まで上沓を降下し撤去搬出した。

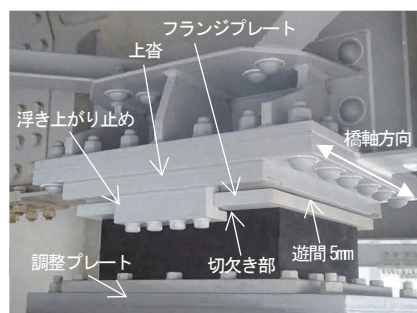
写真-13 新設ゴム支承  
Photo 13 Installed rubber bearing

## 4) ジャッキアップ

また、機能分離型に変更することから、水平ゴム支承が鉛直荷重を負担しないように、鋼製台座と水平ゴム支承の間に調整プレートを設置し、道路桁の上弦とゴム上端に取り付くフランジプレートに5mmの遊間を確保した。水平力は、上弦に設置した浮き上がり止めが、フランジプレートに設けた切欠き部に接触し、ゴム支承に伝達する構造とした(写真-13)。

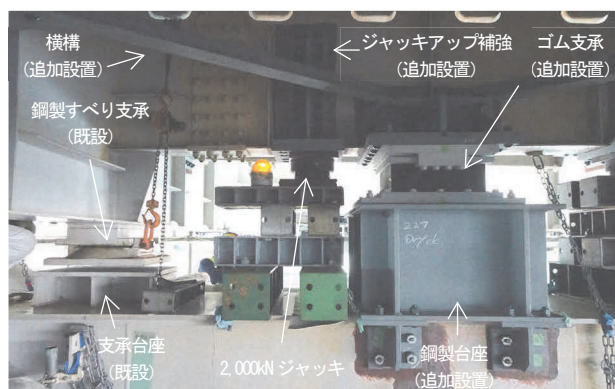
写真-14 道路桁ジャッキアップ状況  
Photo 14 Jack-up of road deck

道路桁のジャッキアップは、道路を供用した状態で行うため、補修用ロック付き油圧ジャッキを使用し、上下線別に1支線4主桁を2,000kNジャッキ4台にて同時にジャッキアップした(写真-14)。ジャッキアップ量は3mm以下とし、ジャッキアップ前の状態から荷重計及び手計測にて管理した。

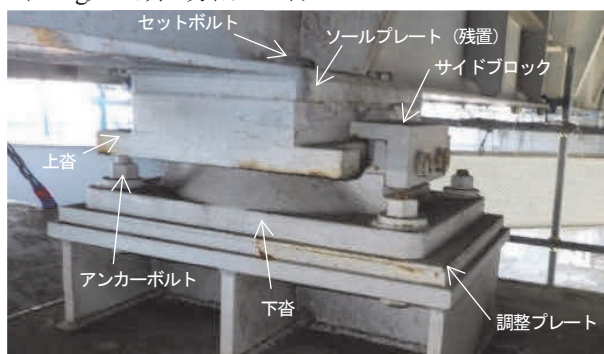
写真-15 既設鋼製支承  
Photo 15 Existing steel bearing

既設鋼製支承の撤去は、人力で施工できるように、サイドブロック、下弦と鋼製台座の固定アンカーボルト、調整プレート、セットボルト、下弦(100kg)、上弦(100kg)の順に分割して行った。

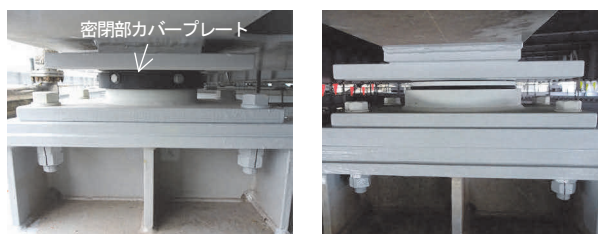
写真-16 新設すべり支承 (左: カバー有, 右: カバー無)

Photo 16 Replaced steel sliding bearing  
(left : with cover, right : without cover)

鉛直すべり支承は、調整プレート設置後に、下支承、上支承の順に設置した。また、既設鋼製支承の調査結果を踏まえ、アルミニウム・マグネシウム合金溶射の採用、最外桁で雨水が直接かかる最外桁のG1及びG8桁への密閉部カバープレートの設置を行った(写真-16)。

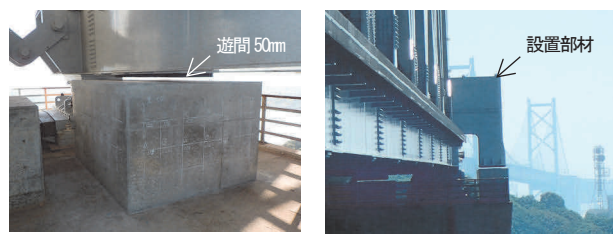
写真-18 段差防止工 (左: コンクリート構造, 右: 鋼構造)

Photo 18 Settlement prevention devices  
(left : concrete bracket, right : steel bracket)

トラス桁支承損傷時のフェールセーフとして、遊間 50mm を確保したコンクリート構造 (新設 10 基, 改造 4 基) 及び鋼構造 (設置重量 58t) の段差防止を設置した (写真-18)。

コンクリート構造は、設置面を電磁波レーダ法で鉄筋探査後に、あと施工アンカー削孔し、チッパー等を用いて下地処理を行い、アンカーを定着した。その後、鉄筋・型枠を組み立て、本線を走行車線規制し、トラックミキサとラフテレーンクレーンを配置し、バケットを用いてコンクリートを打設し、緩衝ゴムを設置した。型枠解体後、非破壊検査を行い、鉄筋かぶり及び強度確認を行った。鋼構造は、工場製作した鋼製ブラケット、斜材等を現地に搬入し、バランサーを用いて設置箇所に取り込み、部材補強工と同様の方法で高力ボルトで設置した。

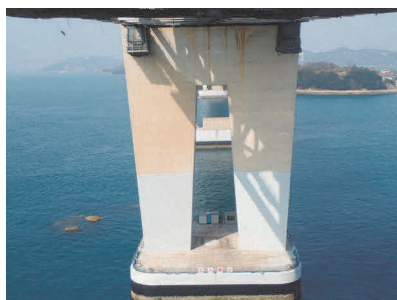
写真-17 繊維シート巻立て (IB4P)

Photo 17 Fiber sheet jacketing (IB4P)

IB4P 及び YB1P の橋脚柱部に、せん断耐力の向上を目的としてアラミド繊維シートの巻立てを行った<sup>78)</sup>。巻立て量は、補強設計に基づき、IB4P は 235g/m<sup>2</sup> の 1 層、525 g/m<sup>2</sup> の 3 層、700 g/m<sup>2</sup> の 2~3 層、YB1P は 700 g/m<sup>2</sup> の 1~2 層を使い分けた。施工は各橋脚に設置した仮設足場を用いて行い、0.4mm 以上のひび割れや浮き・剥落等に、ひび割れ補修剤や断面修復材を充てんした。その後、下地処理を実施し、プライマー塗布、不陸調整、含浸エポキシ樹脂塗布 (下塗)、繊維シート貼付け、含浸エポキシ樹脂塗布 (上塗)、表面仕上げ (ポリマーセメントモルタル t=1mm)、表面仕上げ (中塗り: エポキシ樹脂塗料中塗, 上塗り: ふっ素樹脂塗料上塗) を行った (写真-17)。

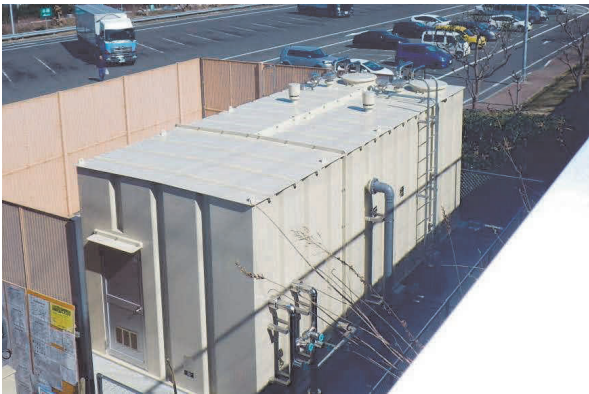
写真-3 受水槽の外観（下り線）

Photo 3 Appearance of Water tank (Down line)

受水槽の一般的な水槽の構造としては、FRP製パネル型、ステンレスパネル型（溶接工法）、鋼板製一体構造がある。受水槽の更新では、パネルの継目等がなく耐漏水性に優れ、かつ経済性と地震時等の信頼性に優れる鋼板製一体構造を採用した（写真－3）。また、地震時における断水や施設内配管等の損傷等による漏水が発生した場合でも上水を確実に確保するため、受水槽の2分割された片方の出口部に緊急遮断弁を設置し、地震発生時には自動で弁が閉鎖して水槽の半分の水量（約16m³）を確保できる対策を実施した。

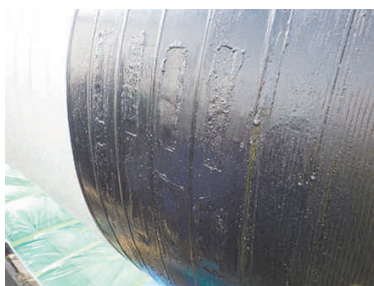
写真－2 ブチルゴム系プライマー（2層目）  
Photo 2 Butyl rubber adhesive(second layer)

今回、ケーブル被膜にゴムラッピングを採用している明石海峡大橋において、ケーブル開放調査が実施されたため、前述した試験結果で高評価を得た仕様で補修を行った（写真－2）。

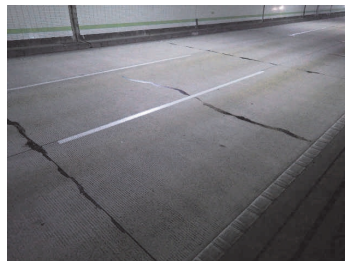
また、トンネルコンクリート舗装については、特に目地部でのコンクリート欠けが変状として確認されてきているが、これまで抜本的な補修は実施していない（写真-1）。

写真-1 トンネルコンクリート舗装目地部の変状  
Photo 1 Defects of Concrete pavement(Tunnel)

トンネルコンクリート舗装の劣化メカニズムは、アスファルト舗装とは異なり、わだち掘れはほとんど発生しないこと、ひび割れも面的な拡散を見ないことがこれまでの計測で確認されている。このため、主な変状である目地部でのコンクリート欠けの補修を進めることで、今後、アウトカム指標の対象としない方向で整理を行う予定である。
