# 本四技報

Vol.45 No.136 2021.3

# 明石海峡大橋主ケーブルの開放調査

Internal inspection of main cable of the Akashi Kaikyo Bridge

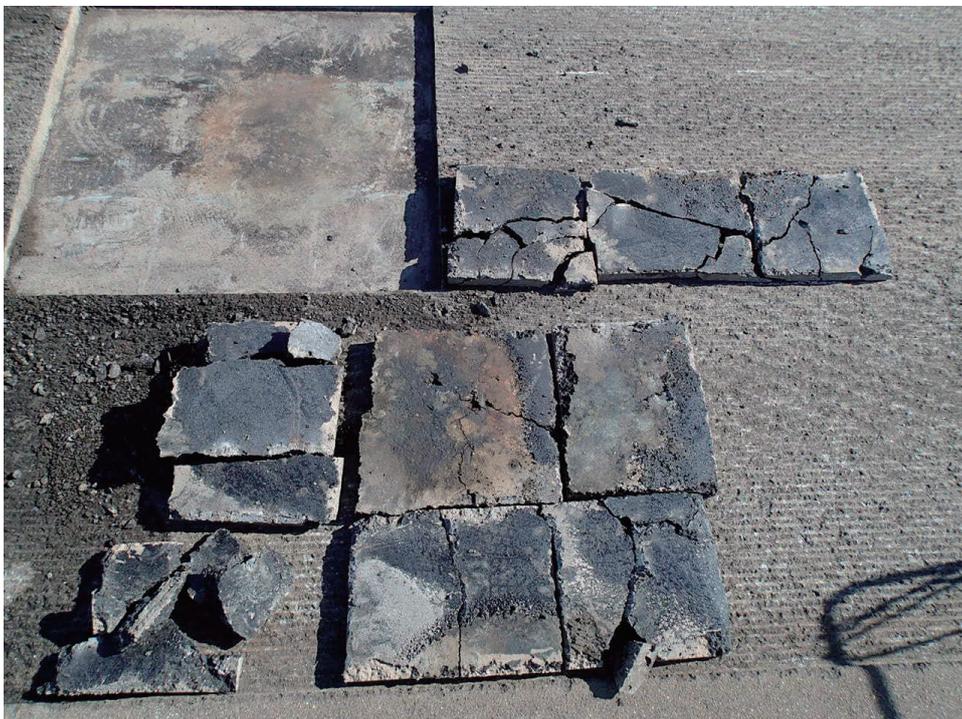
写真-8 グースアスファルト劣化事例

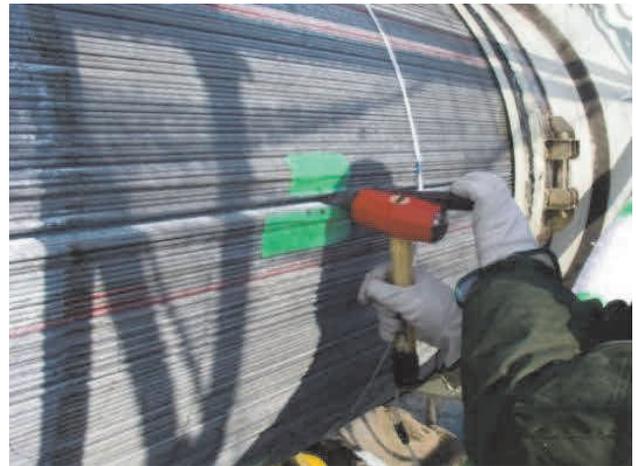
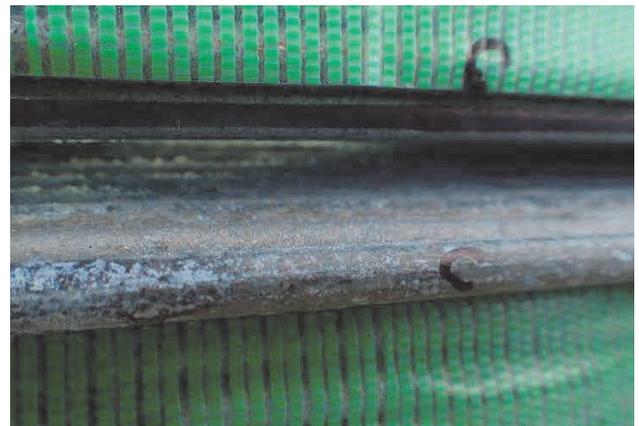
写真-1 くさび打ちと内層素線状況  
Photo 1 Wedge opening and internal wire observation

素線状況調査では、排気カバーを撤去したケーブルの天地東西とその中間の8方位について、外層素線及びくさび打ちによる内層素線を目視調査した。外層素線調査は、各方位の10素線程度を目視により調査し、素線表面のさびの発生状況から5段階で評価した。内層素線調査は、各方位からくさびを打ち込み、表層からおよそ6層目までの範囲で内部のさびと光沢の状況を目視により調査し、白さびの発生状況を4段階、光沢の保持状況を3段階でそれぞれ評価した。写真-1に、くさび打ちによる内層素線調査を実施している様子と、内層素線の様子を示す。試験用ケーブル素線調査は、平成19年度のケーブル開放調査時に、試験用としてラッピング内に設置されたためきなし素線7本について、目視による外観調査と、電子天秤による重量調査を行い、設置当時の状況と比較

図-5に外層素線状況調査の結果を前回調査時のものと合わせて示す。一部評価の低下については、目視評価のぶれ程度と考えており、さびの進展とは判断していない。他の箇所についても、素線状況に劣化の進展は認められず、全体として素線は良好な状態を保っていることが確認された。図-6と図-7に、くさび打ちによる内層素線調査から得られたさびと光沢の、表層から6層目までの状態を、前回調査時のものと合わせてそれぞれ示す。内層素線の状態からも明確な劣化の進展は認められず、また、ラッピング開放時にケーブル内部に滞水や湿り気

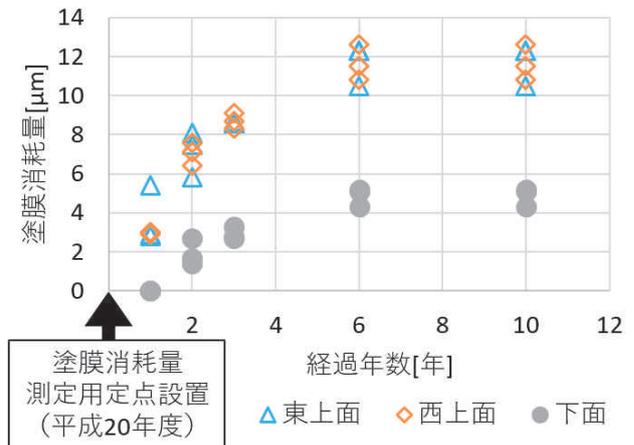
図-10 ハイパロン塗装消耗量  
Fig.10 Consumption amount of hypalon paint

明石海峡大橋主ケーブルの開放調査から、ケーブル送気乾燥システムが供用開始から20年に渡り十分に機能していることが確認できたが、ラッピングゴムの硬化、塗膜の消耗等経年的な劣化も確認された。今後も主ケーブル

の塗膜はがれ部分については補修塗装を実施するとともに、ラッピングゴムの物性や付着力、塗膜消耗量の定期的な調査による状況把握を行い、適切な維持管理を行っていく。主ケーブルは吊橋における重要部材であり、容易に架替えもできない。200年以上利用される橋をめざし、アセットマネジメントの更なる高度化を図りたいと考えている。

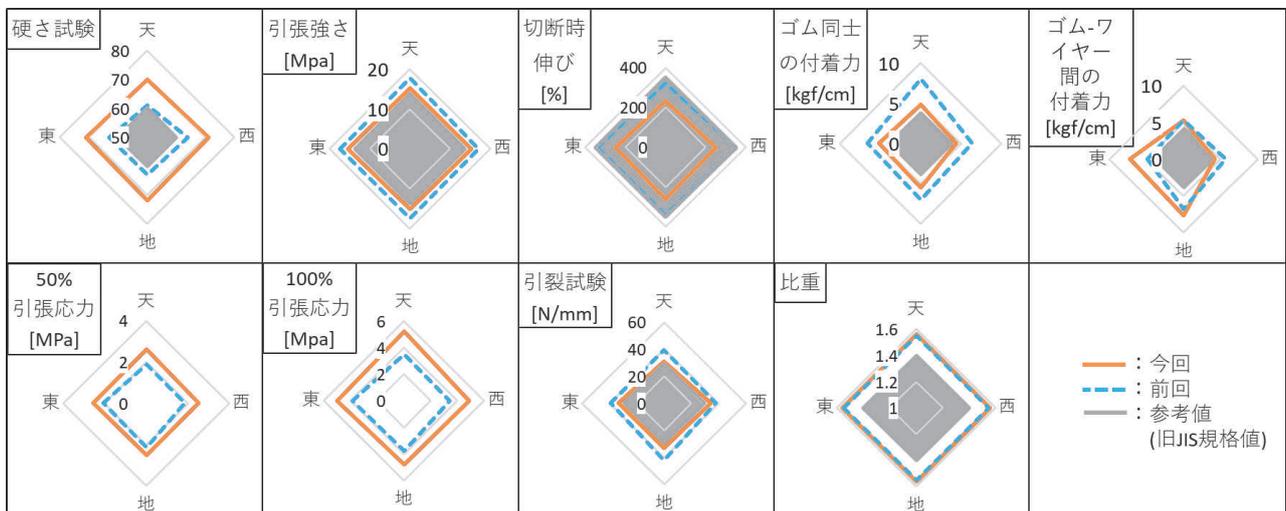
図-9 ゴムの物性試験と接着力試験結果  
Fig.9 Results of each tests of rubber wrapping

果(平均値)を前回調査時のものと合わせて示す。硬さ試験と引張試験の結果から、ラッピングゴムが硬化している傾向が確認された。原因としては、熱の影響や塗膜を透過する微量の空気による酸化が考えられる。引裂試験の結果から、引裂強度が低下していることが確認された。比重については前回結果とほぼ変化がない。接着力試験の結果から、ラッピングゴムとラッピングワイヤー間の接着力はおおむね維持されていること、ラッピングゴム同士の接着力は低下傾向がみられるものの、各方位での粘性は強いことが確認された。以上の結果から、供用20年を経過した段階でも、ラッピングゴムは一定程度

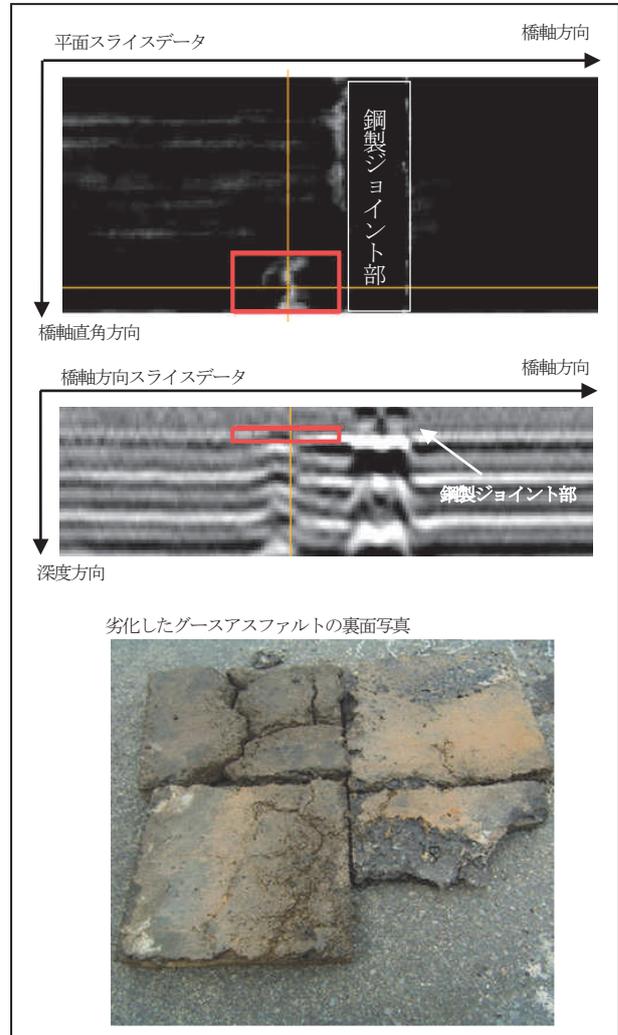
図-4 A橋 舗装内部劣化判定例  
Fig.4 Deteriorated goose asphalt (Bridge A)

図-4に舗装内部が劣化判定されるA橋の鋼床版におけるマイクロ波の平面スライス画像及び太線枠内で舗装切削したグースアスファルトの裏面写真を示す。劣化判定箇所では、平面及び橋軸方向のスライスデータにおけるマイクロ波の反射が乱れており、平面スライスデータの太線枠内にひび割れのような模様を確認できる。

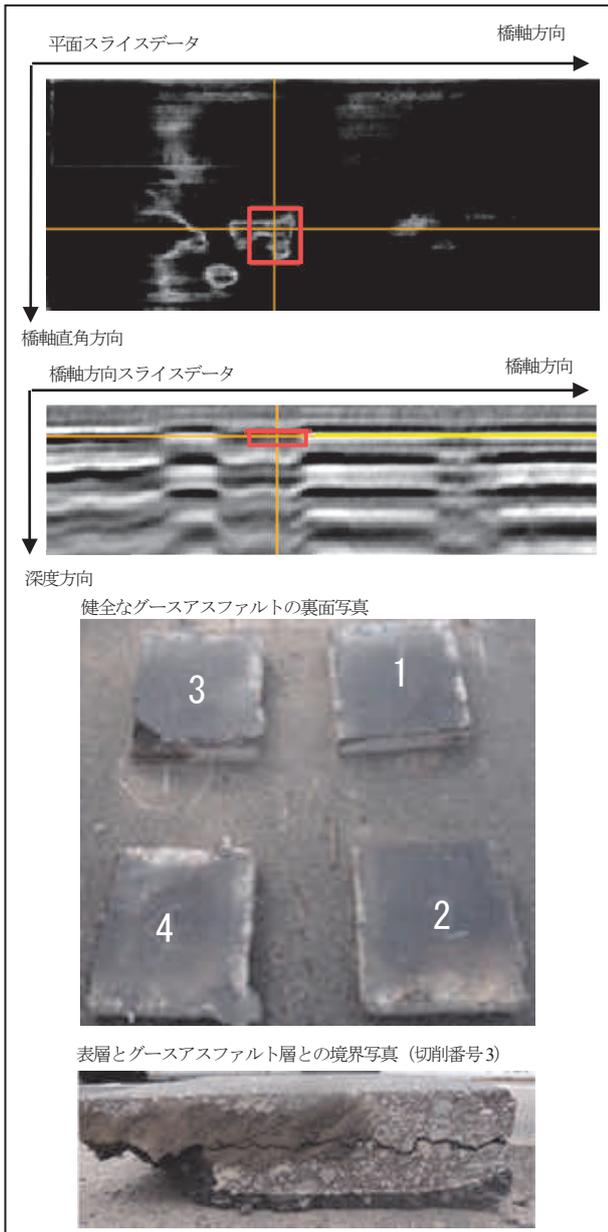
図-5 B橋 舗装内部劣化判定例  
Fig.5 Deteriorated goose asphalt (Bridge B)

これまでの画像解析に基づく現地検証事例では、健全判定箇所においては、精度良くグースアスファルトの健全状態が確認されている。しかし、劣化判定箇所では、図-4に示したような劣化が確認される箇所もあれば、図-5に示すB橋のように表層だけ劣化しており、グースアスファルトは健全であった箇所も確認されている。

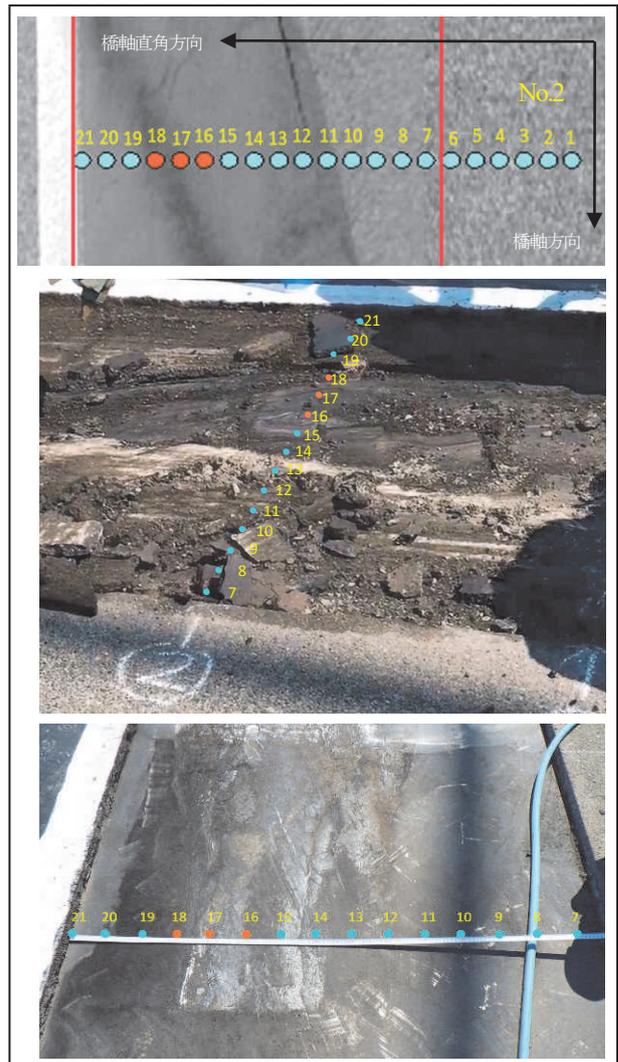
図-14 舗装切削削削状況  
Fig.14 Existing pavement cut and removed

決定した範囲において、重機により実施された舗装切削削削状況を図-14に示す。時間-周波数分析によって劣化と判定された箇所はグースアスファルトが滑るように剥がれて壊れた。また、鋼床版面には発せいが確認された。

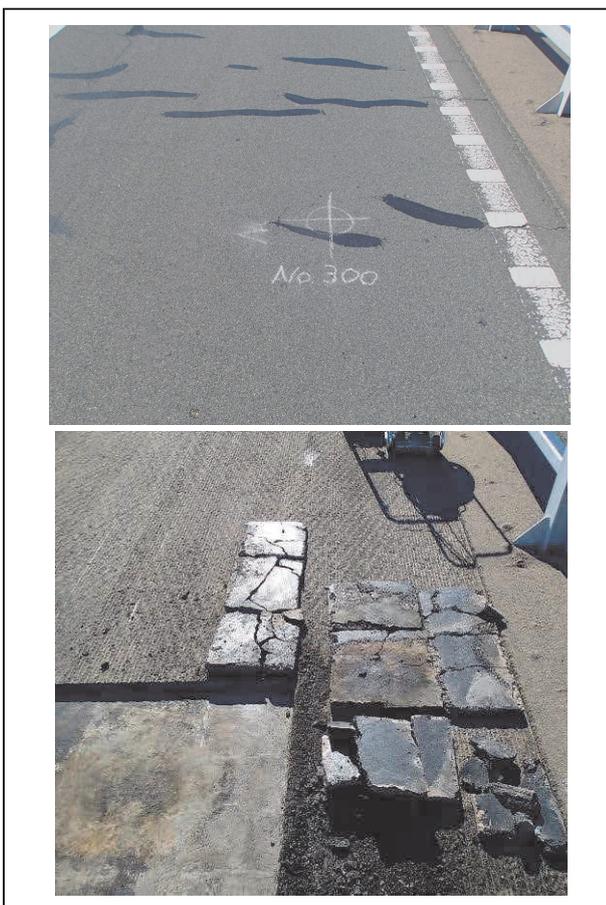
図-15 D橋の舗装開削状況

これまでに実施された鋼床版舗装改良時におけるグースアスファルトの状態に対して、時間-周波数分析結果が、おおむね一致していることを確認できた。また、舗装表面に変状が顕在化していない図-15に示すD橋のようにグースアスファルト劣化を検知した事例もあることから、舗装維持管理へ有用なツールになると考えられる。

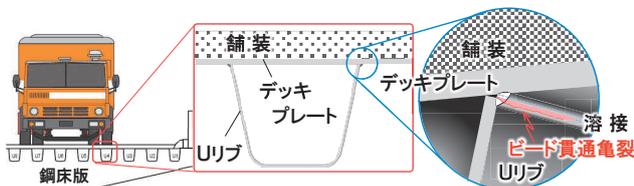
図-1 ビード貫通亀裂  
Fig.1 Bead-penetrating crack

しかし、薄板集成構造である鋼床版では、重交通路線である都市高速を中心に、様々な種類の疲労亀裂の発生が報告されており、これらの亀裂のうち、図-1に示すデッキプレート（以下「デッキ」という。）とUリブのすみ肉溶接部に発生するビード貫通亀裂（以下「ビード貫通亀裂」という。）は、門崎高架橋において数十箇所確認されている。

マニュアルで示す補修工法は、図-2に示すように、ビード貫通亀裂部のデッキとUリブに鋼板を曲げ加工した当て板をスレッドローリングねじ（以下「TRS」という。）を用いて接合することにより、本来溶接部が有し
