# 本四技報

Vol.46 No.137 2021.9

来島海峡大橋主ケーブル開放調査……………馬 詰 大地・薄 井 稔 弘・大 西 諒… 2  
Internal main cable inspection of the Kurushima-Kaikyo Bridges

Internal main cable inspection of the Kurushima-Kaikyo Bridges

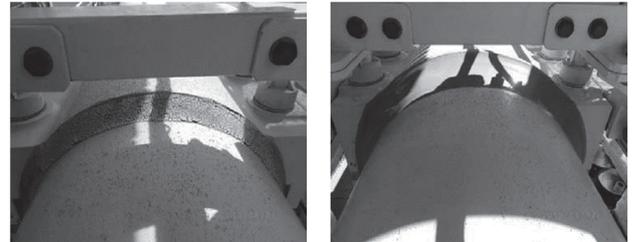
管内吊橋では、ケーブルバンド及び送気・排気バンドの合わせ部・端部等におけるシーリングの劣化やケーブル塗膜割れ等の変状が供用後約8年が経過した頃から顕著に確認されている。これらの変状はケーブル内の気密性を失いケーブル内乾燥空気漏洩、外部からの水分や腐食促進物質の侵入要因となる。よって、管内吊橋のケーブルバンドや送気・排気バンド等のシーリング補修を継続的に行い、ケーブル全体の気密保持に努めている。ケーブルバンド端部の補修は、既往調査結果<sup>3)</sup>に基づいて建設時に採用されていた2成分形変性シリコンよりも耐久性の高い2成分形シリコンの採用、シーリング材の余盛りの追加、プチルゴムの再充てんによる密実性の確保(図-5)を図りながら2005年から2019年にかけて行っており、現時点では管内吊橋全橋の補修が完了している(写真-2)。

写真-2 ケーブルバンド状況(左:補修前, 右:補修後)  
Photo 2 Cable band (Left: before repair, Right: after repair)

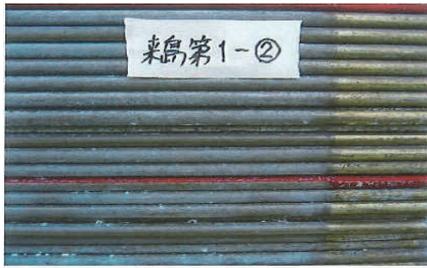
写真-4 外層素線 (来島海峡第一大橋B測点 前回調査)  
Photo 4 Condition of outside cable wire  
(First Kurushima-Kaikyo Bridge station B previous survey)

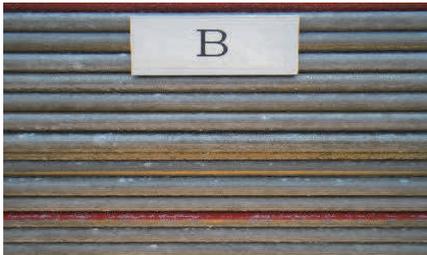
その結果、12年前の調査結果と比較しても素線の白さびの進展は見られず健全であり、付着有害物質も微量で腐食が進行する可能性は低いことが分かった。また、主ケーブルに塗膜割れが確認されているものの主ケーブル内部の雨天連動は確認されずケーブル送気乾燥システムが十分に機能しており、主ケーブルに悪影響を与えるものではないと考えられた。

写真-5 外層素線 (来島海峡第一大橋B測点 今回調査)  
Photo 5 Condition of outside cable wire  
(First Kurushima-Kaikyo Bridge station B this survey)

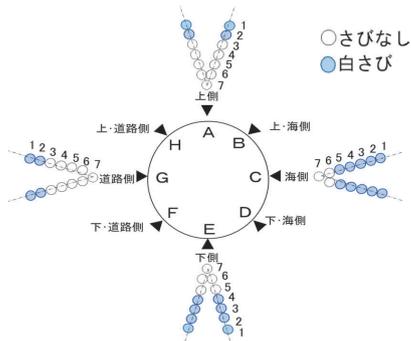
図-9 内層素線外観目調査結果 (来島海峡第三大橋)  
前回調査 (90° 間隔4方位)  
Fig.9 Condition of inside cable wire (Third Kurushima-Kaikyo Br.)  
Previous survey (90 degrees, 4 directions)

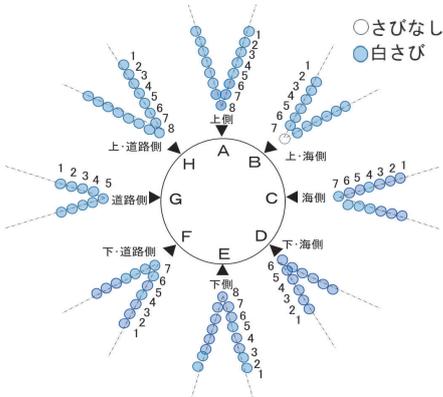
図-10 内層素線外観目調査結果 (来島海峡第三大橋)  
今回調査 (45° 間隔8方位)  
Fig.10 Condition of inside cable wire (Third Kurushima-Kaikyo Br.)  
This survey (45 degrees, 8 directions)

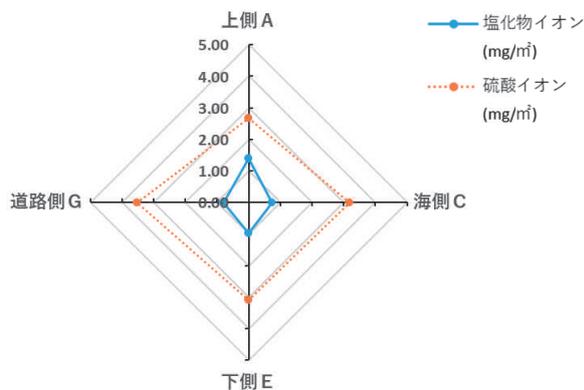
施された腐食試験結果<sup>6)</sup>によれば、相対湿度40%RH一定の時、Cl<sup>-</sup>:100mg/m<sup>2</sup>、SO<sub>4</sub><sup>2-</sup>:500mg/m<sup>2</sup>の条件下では腐食はほとんど進行しないとされており今後も腐食が進行する可能性は低いと考えられる。

図-13 付着有害物質測定結果 (来島海峡第一大橋)

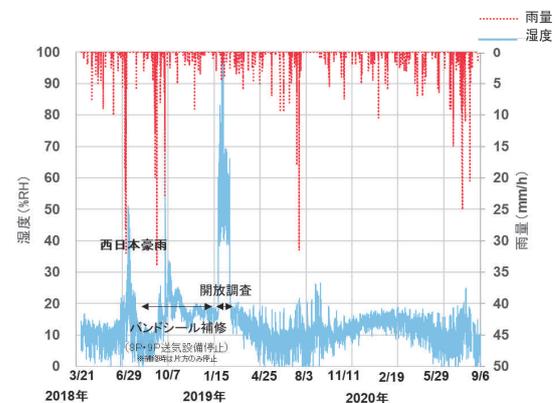
来島海峡第三大橋の2018年3月から2020年9月の期間では、10mm/h以下の降雨において相対湿度20%RH以下であり雨天連動は見られなかった。西日本豪雨の際には管理基準の相対湿度40%RHを超え50%RH程度まで上昇している。これはケーブルバンドのシーリング補修前であり、気密性の低下により大雨の影響を受け十分な除湿効果が発揮されなかったためと考えられる。その後シーリング補修完了以降では30mm/hを超える大雨時においても、相対湿度40%RH以下であることが確認できる。シーリング補修を行うことでケーブル内の気密化が図られ、乾燥空気の漏洩を抑えることにより、送気システムを有効に運用できたと考えられる。現時点でもケーブル内湿度は低い値を維持して安定しており、ケーブル塗膜の割れが雨天時に相対湿度を上昇させるような影響はないことが分かった。

図-16 ケーブル内年間湿度と雨量 (来島海峡第三大橋)

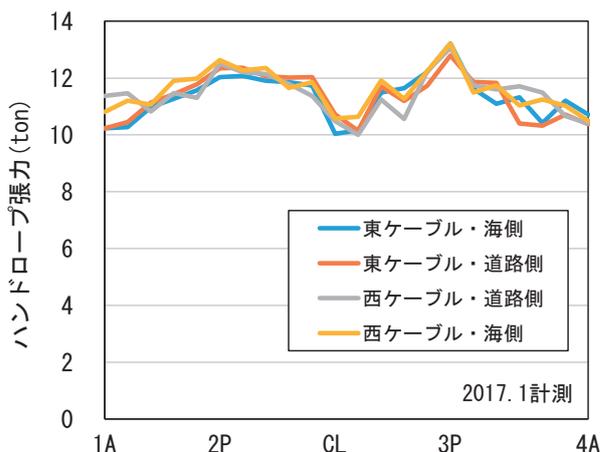
因島大橋の上段ハンドロープは、建設当初13tの張力が導入されていた(表-1)。各径間におけるハンドロープの現状張力を把握するため、スマートフォンの加速度計を利用し、固有振動数から張力を算出した結果、約10~13tonという結果であった(図-3)。

図-3 上段ハンドロープの張力  
Fig. 3 Top hand rope tension

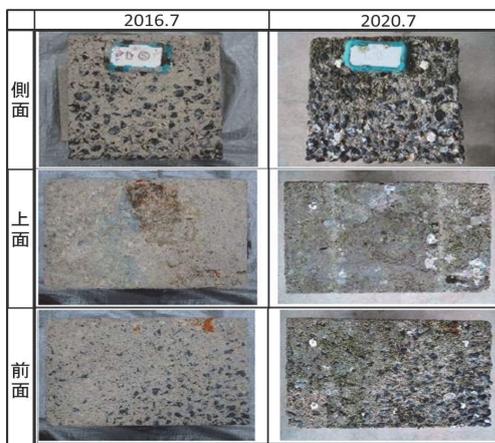
海中基礎防食 WG では、鋼製海中基礎の環境条件に応じた最適な防食方法確立、鋼ケーソン内部のコンクリートの劣化メカニズム解明、緩衝工を考慮した海中基礎防食工法の立案に向けて活動を行ってきた。現在は、これらのために南備讃瀬戸大橋の緩衝工の劣化状況と瀬戸大橋、明石海峡大橋の基礎コンクリートと同配合供試体の海中での劣化状況の追跡調査を継続している。令和2年度は、明石海峡大橋と同配合の水中不分離性コンクリート供試体について暴露6年目の調査(写真-1)を実施しており、モルタルの浸食・骨材露出の傾向が見られたことから暴露試験を継続する予定である。

写真-1 水中不分離性コンクリート暴露供試体の経年変化  
Photo 1 Exposure test of anti-washout underwater concrete

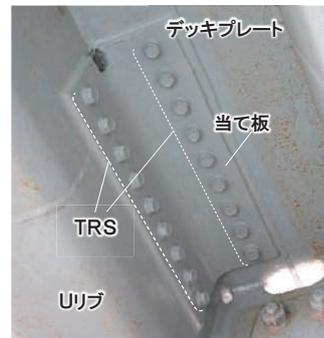
門崎高架橋における鋼床版デッキ-Uリブ溶接部ビード貫通亀裂(図-1)の進展調査を平成23年度より実施しており、令和2年度末時点で29箇所の亀裂が確認されている。この亀裂は、Uリブを切断する方向に進展すると耐荷力の喪失につながり、デッキ側に進展すると路面の変状による第三者被害につながるため、そのような状態になる前に補修する必要がある。鋼床版の製作手順、溶接条件等で溶接内残留引張応力は一様でなく、個々の亀裂の進展傾向は異なるため一概には言えないが、亀裂が長くなるとデッキ側又はUリブ側へ屈曲して進展する恐れがあることから、補修の目安を亀裂長さ250mm以上としている。確認された亀裂のうち15箇所については、写真-1のようにTRSを用いた下面からの当て板補修<sup>1)</sup>を実施済みである。令和2年度に実施した亀裂調査について述べる。

写真-1 当て板補修

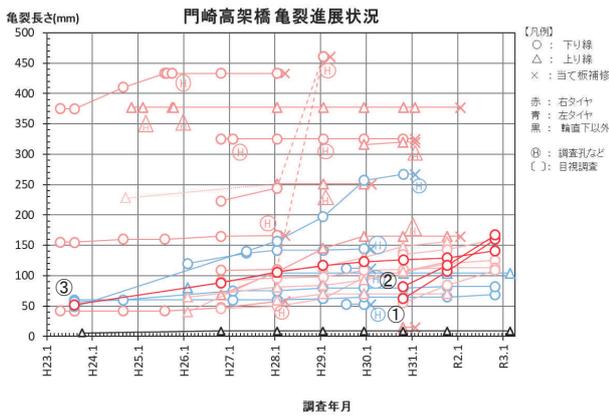
図-8 疲労亀裂進展状況

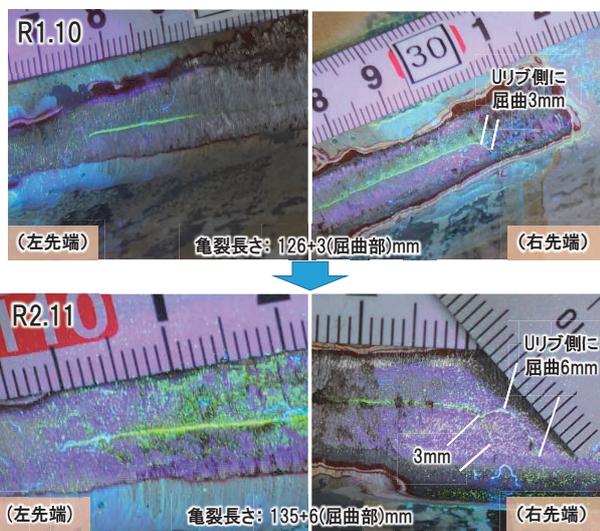
写真-2 疲労亀裂進展状況(亀裂③)

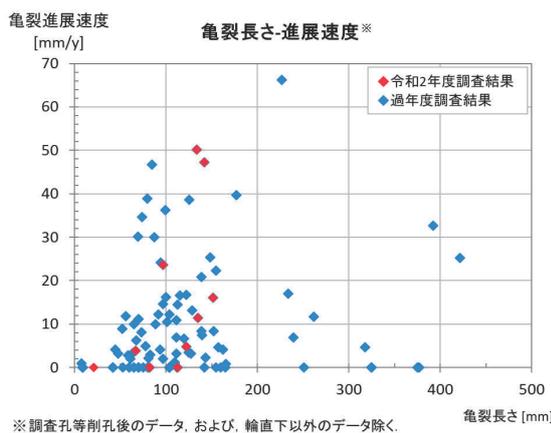
また、亀裂長ささと亀裂進展速度の関係を図-9に示す。この図より両者に相関がないことが確認できる。これは、ビード貫通亀裂の進展予測は困難で、個々の亀裂について経過観察が重要であることを示している。

図-9 亀裂長さとの進展速度
