本四技報

Vol.47 No.138 2022.6

電気防食工法を適用した大鳴門橋1A上屋道路桁 コンクリート床版裏面の補修と維持管理

Repair and maintenance of the underside of concrete slab protected with cathodic protection
at the anchorage of the Ohnaruto Bridge

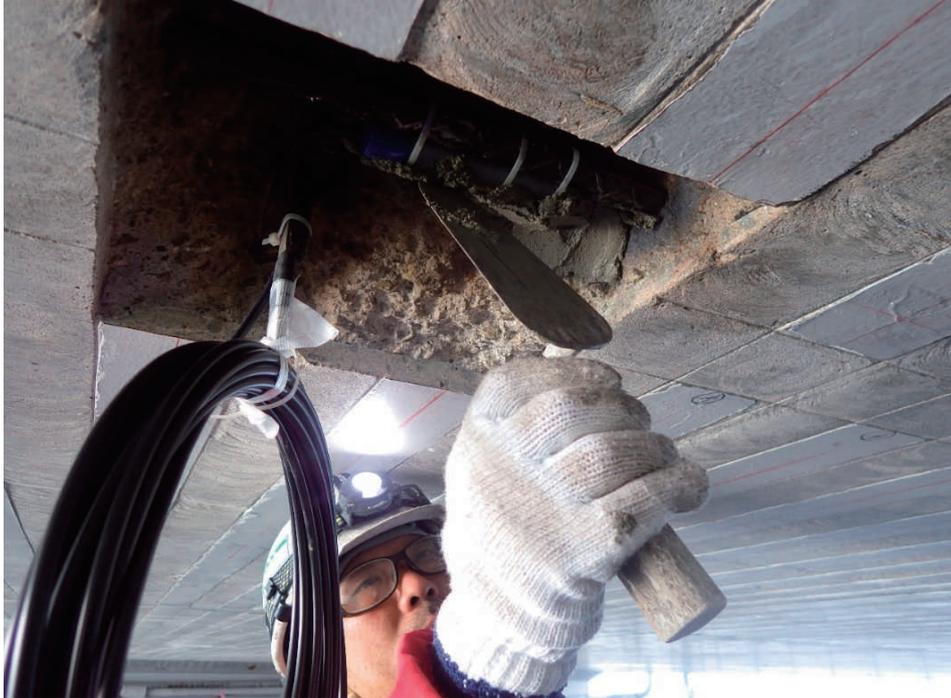
写真-1 照合電極設置

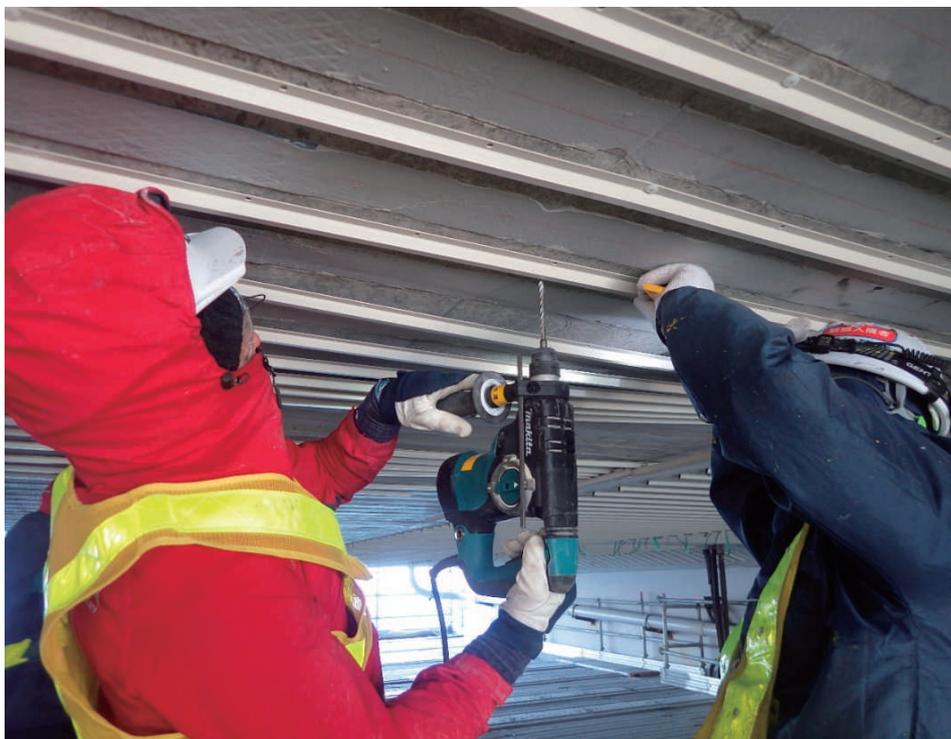
写真-2 モール陽極設置

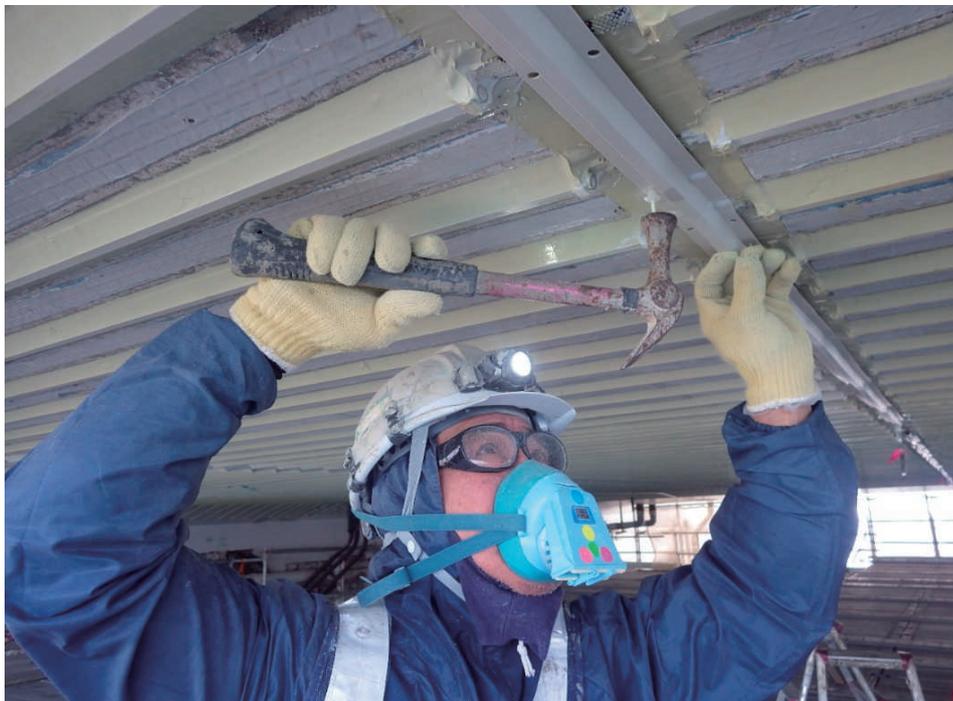
写真-3 電流分配材設置

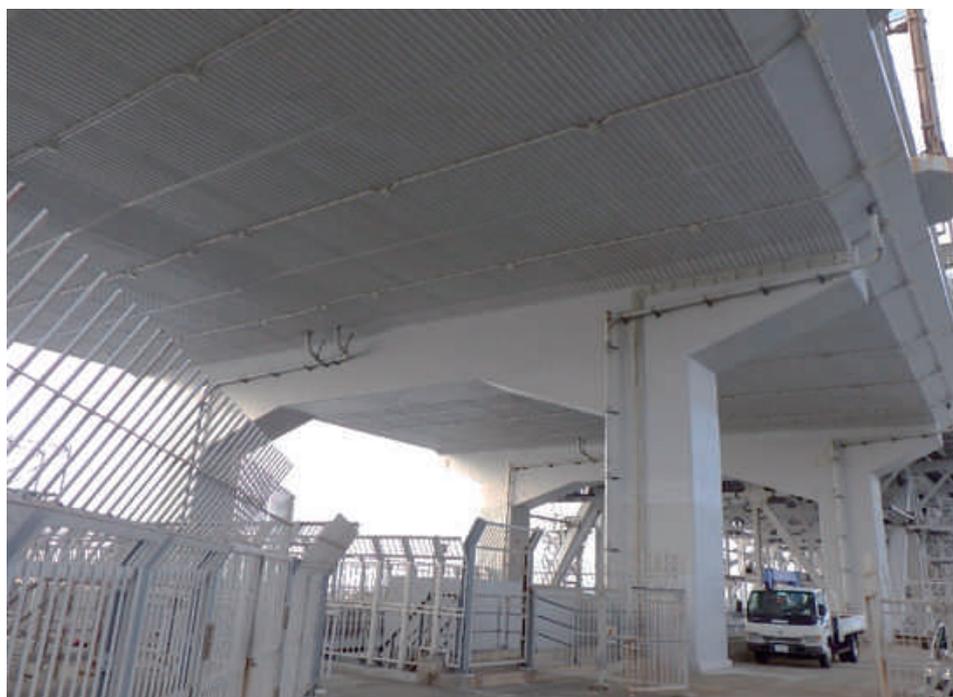
写真-4 施工完了

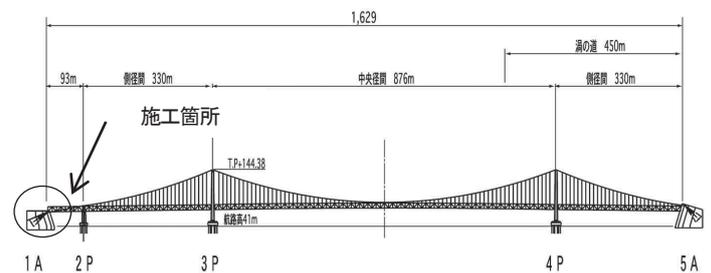
大鳴門橋 1A 上屋道路桁は、1985 年に供用を開始し約 11 年が経過した頃から床版裏面の一部で、塩害によるコンクリートの浮きや鉄筋の腐食が顕在化したため、2001 年に断面修復工・表面被覆工を実施した。しかし、補修から約 10 年が経過した 2011 年頃からコンクリートの浮き・鉄筋腐食等の再劣化が確認され、現地調査の結果、その主な原因は、断面修復部と未補修部との境界部におけるマクロセル腐食であると推定した。本稿は、補修工法として再劣化の抑止、及びライフサイクルコストの観点で、電気防食工法のうちチタンリボンメッシュ陽極を用いた貼付型線状陽極工法を選定した経緯、及び同 1A 道路桁補修（電気防食）工事の施工と今後の維持管理について報告する。

図-1, 写真-1 大鳴門橋1A上屋道路桁

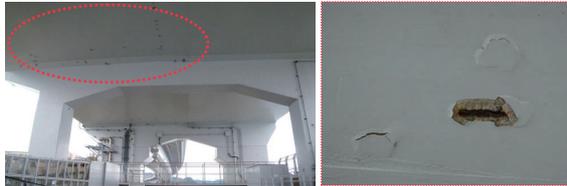
大鳴門橋1A上屋道路桁(図-1, 図-2, 写真-1) (橋梁形式: RC2径間連続多室箱桁橋) (以下「道路桁」という。)は、塩害環境下に位置しており、床版裏面の一部でコンクリートの浮きや鉄筋腐食が顕在化してきたため、2001年に塩害対策として、断面修復工、表面被覆工、および剥落対策工が施工された¹⁾。当時施工された断面修復工は、コンクリートの劣化部分をはつり、鉄筋のさびを除去した後、防錆処理・プライマーを塗布し、ポリマーセメントモルタルによる断面修復を行っている。また、断面修復工の材料は、塩害対策として、鉄筋の防錆効果を高めるため亜硝酸リチウム水溶液を混入した断面修復材を使用した。しかし、補修から約10年が経過した2011年頃から、道路桁の断面修復工を施工した箇所に隣接する未補修の箇所で多数のコンクリートの浮き及び鉄筋腐食等の再劣化が確認された(写真-2)。

写真-2 上屋道路桁の再劣化状況

以上より, 再劣化が発生した原因は, 断面修復箇所と未補修部の電位差によるマクロセル腐食の可能性が高いと判断した (図-6) .

マクロセル腐食による再劣化を受け, 道路桁の塩害対策に最適な工法の比較検討を行った結果, 電気防食工法が下記理由により, 最適であると判断した (表-11)。

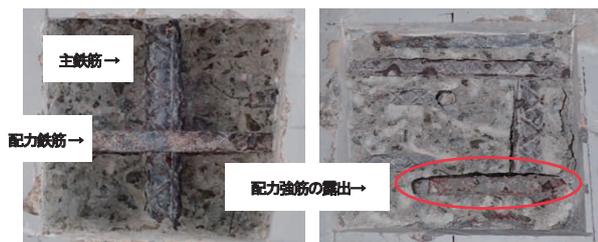
実測のかぶりは隔壁部が浅く, 配力鉄筋は部分的に設計かぶり 35mm よりも少ない箇所が確認された。また, No.C は, 補修箇所で配力強筋が露出し, 鉄筋の断面減少が見られた (表-5, 写真-3, 表-6) . これらより, 中空床版部と比較し, かぶりの浅い隔壁部がコンクリートの剥落, 鉄筋の露出等の変状が多数確認された。

写真-3 コンクリート内部の配筋状況

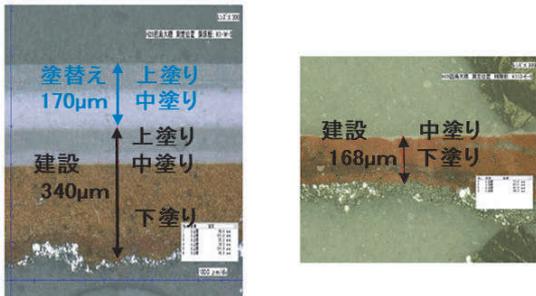
図-5 厚い膜厚箇所例(鋼床版縦桁) (左)と
薄い膜厚箇所例(主構垂直材南面) (右)
Fig.5 Example of thick coating thickness (left)
and thin coating thickness (right)

図-5を見ると、総膜厚が厚い箇所は、建設時に設計膜厚よりかなり厚く塗られている部分に塗替え時においても、建設時の上塗り、中塗り塗膜が残存した状態で更に塗替えの塗膜が設計膜厚より厚く塗られたことで、調査時点の膜厚に至ったものと考えられる。総膜厚が薄い箇所については、暴露環境等の条件により建設時の上塗りは全て消耗しており、塗替え時の塗膜も塗替え後の暴露環境等により全て消耗した状態であるものと考えられる。このように、残存膜厚は建設時や塗替え時の膜厚や暴露環境等の条件により、バラツキが大きくなっていることが確認された。

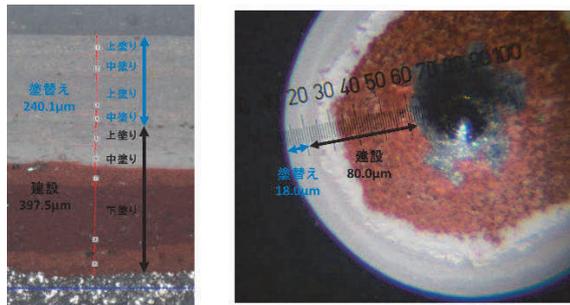
表-4を見ると、全調査箇所平均総膜厚が約320 μm となっており、建設時の無機ジンク層を除く設計膜厚180 μm に対して、約1.8倍の厚さであることが確認された。また、調査箇所の中には最大で約640 μm の膜厚が残っている箇所や、最小で約98 μm の箇所も存在している。それぞれの箇所についての調査写真の例を図-7に示すように、大鳴門橋においても因島大橋と同様に、建設時や塗替え時の膜厚や暴露環境等の条件により、バラツキが大きくなっていることが確認された。

図-7 厚い膜厚箇所例(下弦材上面) (左)と薄い膜厚箇所例(鋼床版横桁腹板) (右)
Fig.7 Example of thick coating thickness (left) and thin coating thickness (right)

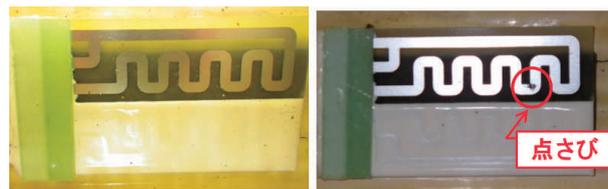
送気乾燥システムを導入している明石海峡大橋の主ケーブル内部の腐食環境を把握するため、電気抵抗式腐食センサー（以下「RCMセンサー」という。）を用いた測定を試行的に行った。RCMセンサーは樹脂で防食された健全な金属部と、腐食により減肉した金属部の電気抵抗値を測定することで、設置個所の腐食環境を定量的に把握できるものである。令和元年度にRCMセンサーを塔頂サドル気密幕内に設置し、29か月後の変化を確認した。測定期間中に送気乾燥システムを停止する期間があり、RCMセンサーに小さな点さび（写真-1）が発生したものの、電気抵抗値の変化は確認できなかった。一方、比較のために屋外環境に設置したRCMセンサーでは、金属部の腐食が進行し電気抵抗値が大幅に低下することが確認された。以上よりRCMセンサーを用いた腐食環境の把握手法は、屋外などの厳しい腐食環境下では評価可能であるが、送気乾燥システム導入済の吊橋ケーブルでの一時的な環境変化における評価には課題があると考えられる。

写真-1 RCMセンサーの経年変化

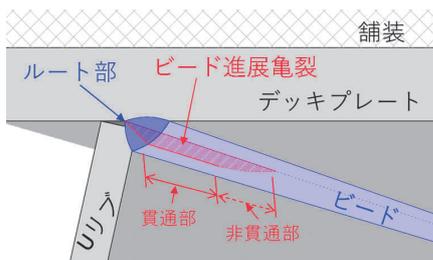
都市高速道路の重交通路線などの橋梁において、車両通行時の繰返し荷重による、いくつかのタイプの疲労亀裂が見つまっている。このうち、鋼床版における輪荷重直下のデッキプレート（以下「デッキ」という。）とUリブ溶接部のルート部から発生、ビード内を進展し、ビードを貫通する亀裂（以下「ビード貫通亀裂」という。）（図-1）は多く発見されている。本四連絡橋においても、これまでに一部の橋梁においてビード貫通亀裂が確認されている。今後、供用年数の増に伴って新たな亀裂の発生も懸念されることから、点検により疲労亀裂を確実に検出し、適切に対処することが必要である。このため、この亀裂を、低コストかつ効率的に検出できる非破壊検査法として、亀裂の断熱効果により生じる温度差（温度ギャップ）を赤外線サーモグラフィを用いて検知することで、亀裂を検出する“温度ギャップ検出赤外線サーモグラフィ法”（以下「温度ギャップ法」という。）を神戸大学との共同研究において開発、点検シス

図-1 ビード貫通亀裂
Fig.1 Bead-penetrating crack

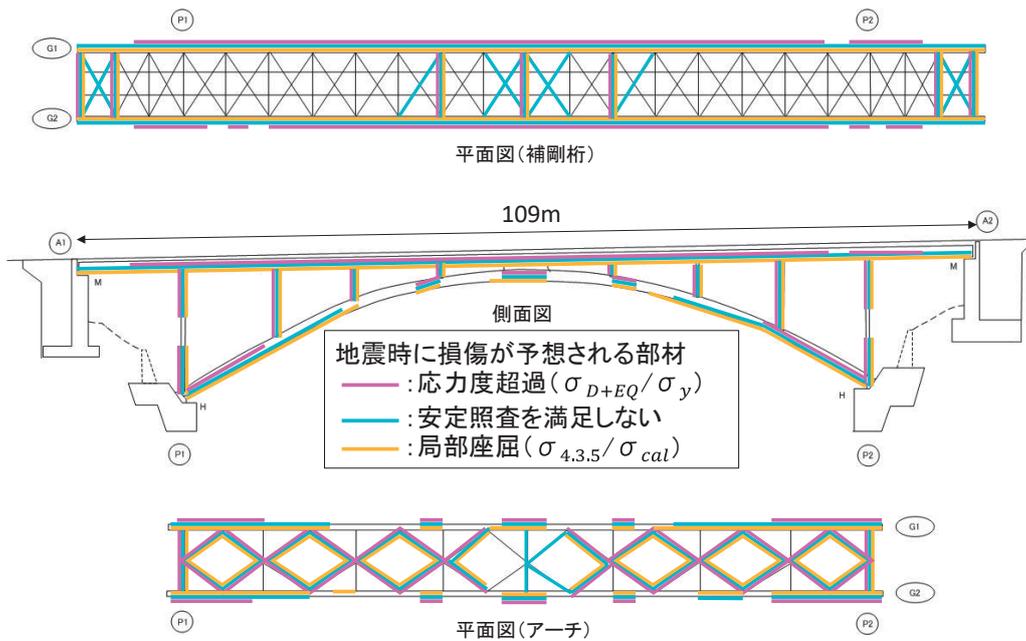
耐震性能照査の結果、ほぼ全ての部材で損傷が想定されることがわかった。特に、補剛桁、アーチリブ、鉛直材などは、おおむね全断面で照査を満足せず、支承部については、アーチ基部支承と橋台部支承の両方で、最大で支承耐力の10倍程度と非常に大きな断面力が発生する結果となった。耐震性能照査結果の代表例として、補剛桁、アーチリブ、支柱の損傷想定箇所を図-1に示す。

図-1 桁・アーチ・支柱の耐震性能照査結果（上り線）

ほぼ全部材の損傷が想定される照査結果及び特殊な橋梁形式であること等を踏まえ、耐震補強設計の方針については、地震時の応答を弾性範囲に留めることにより耐震性能2を満足させることとした。
