本四技報

Vol.48 No.141 2024.3

本四技報 第141号 目次

片側施工高力ボルトのバルブスリーブの腐食が 残存軸力に及ぼす影響

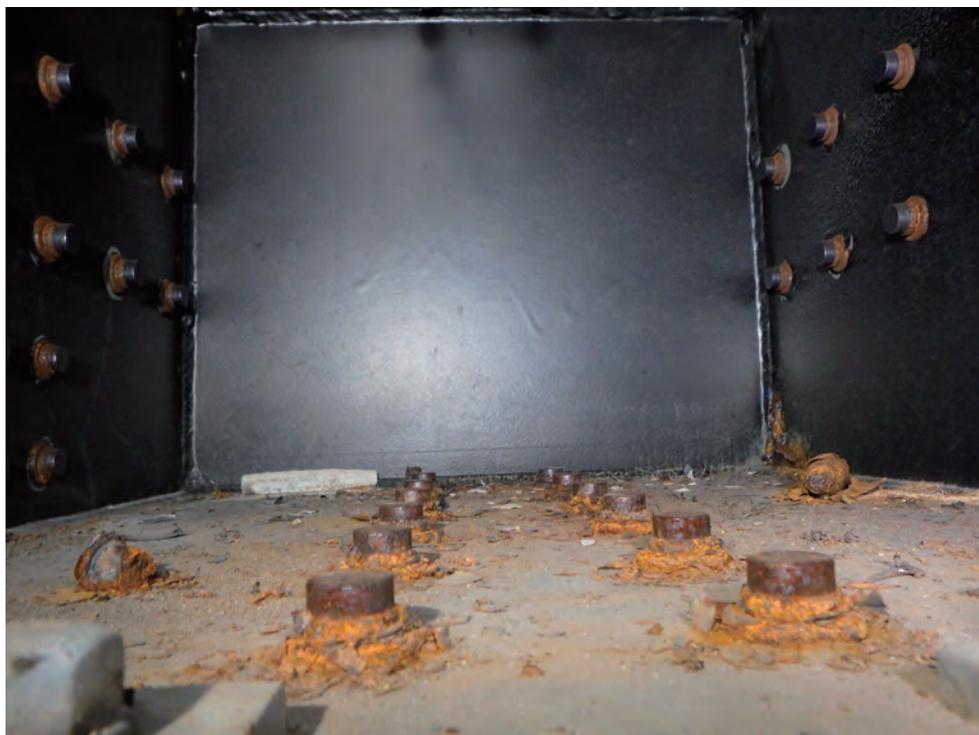
写真-1 片側施工高カボルトのバルブスリーブの腐食状況

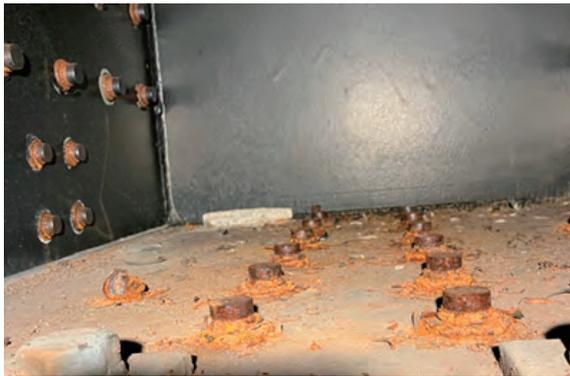
後の定期点検時にハンドホールを開放し部材内部を確認したところ、この非密閉部において片側施工高力ボルトのバルブスリーブに腐食が確認された(写真-2)。原因として、現場継手の板の突合せ部のすき間からの雨水浸入が疑われたため、現在はシール材により防水処理を行っている。

写真-2 バルブスリーブの腐食状況

今回確認した変状から、箱部材内部であっても密閉されていない環境では、本橋梁で用いた片面施工高力ボルトのバルブスリーブは腐食するといえる。また、(一社)日本鋼構造協会の設計・施工指針⁹⁾においても片面施工高力ボルトの適用条件として密閉断面であることが示されている。このため、今回の調査結果を踏まえて、今後は密閉されていない環境では片側施工高力ボルトを使用しないことを周知徹底するとともに既に密閉されていない環境に用いられた片側施工高力ボルトの点検・診断、補修方法等について検討を進めていく予定である。

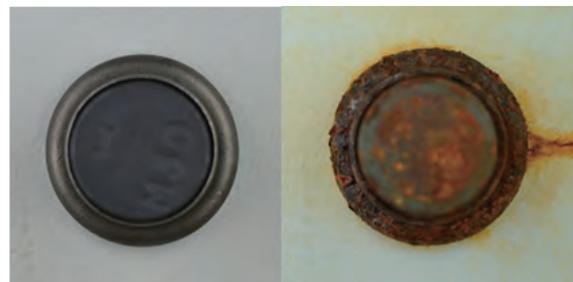
外観写真を写真-4に示す。バルブスリーブとコアピン頭部にさびが発生した。一方、供試体用鋼板内部に位置するバルブスリーブの一部、コアピンの軸部、グリップスリーブにはさびは発生しておらず、部材内部までは腐食が進行していないことを確認した。また、さび落とし後のバルブスリーブにおいて腐食による凹凸を確認した。

写真-4 試験前（左）と 200 サイクル後（右）の外観

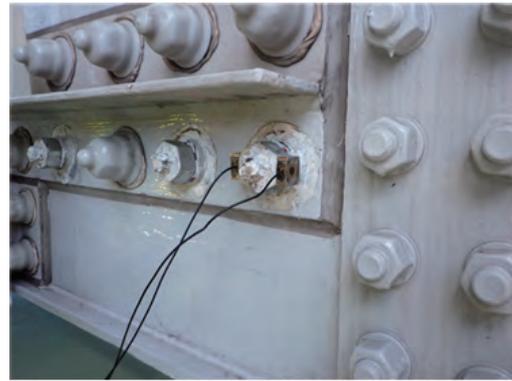
東側現場継手部に施工されている片側施工高力ボルトを対象とした。対象は現場継手部周辺の非密閉部の箱断面の上下側面の各パネルから3本ずつ任意に抽出した計12本と、ダイアフラムにより密閉されておりバルブスリーブは健全であると想定される密閉部において3本の計15本を対象に計測した。計測は、防食のために施工されていたボルトキャップ及び塗膜を除去したうえで、測定面となるナット側面は電動工具（マジクロン）により素地調整をしたうえで行った。測定探触子はナット対面に設置し、異なる面の3箇所を測定し、その平均値を採用した。計測時の様子を写真一5に、残存軸力の測定結果を表一4に示す。いずれのボルトにおいても設計ボルト軸力である177kN以上あることが確認できた。また、健全と想定している密閉部のボルトと同程度の軸力値が得られた。なお、非密閉部のWEB側面（南）側のみ他と比べて軸力値が小さいが、その違いは1割程度であること、当該ボルトのバルブスリーブのみ著しい腐食が生じているわけではないことから、測定誤差の範囲内であると考えた。以上から、外観では腐食しているものの現時点ではボルト軸力に大きく影響のある腐食までは至っていないと推測される。

写真一5 ボルト軸力測定状況
Photo 5 Bolt axial force measurement on-site

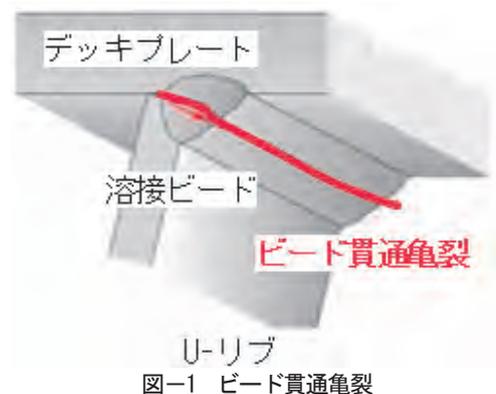
本四高速道路は、主に海峡を跨ぐ長大橋において、死荷重軽減を目的に鋼床版が適用されており、橋梁延長約26km（車線延長では約100km）、床版面積約470千m²の多くのストックを有している。近年、鋼床版では、大型車両を原因とした疲労損傷が多く報告されている。本四高速道路においても主に鋼床版のデッキプレートとUリブのすみ肉溶接部数十箇所、溶接ビードを貫通する亀裂（以下「ビード貫通亀裂」という）を確認しており、適宜補修等を行っているところである¹⁾。

図-1 ビード貫通亀裂

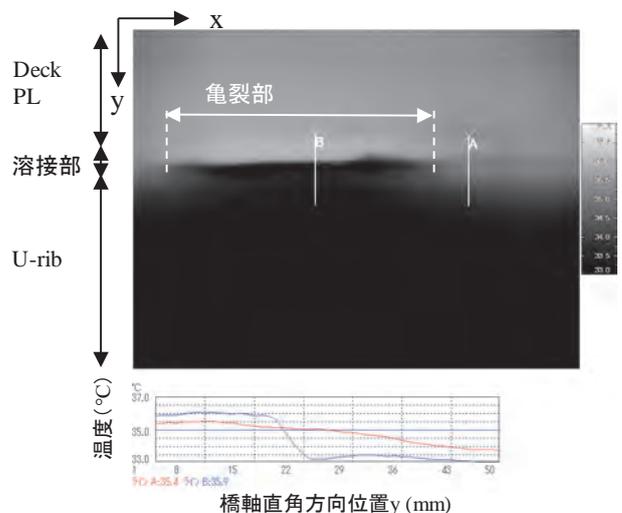
亀裂がある箇所の温度画像例を図-4に示す。図上部の画像中央に、横方向にUリブ溶接ビードが映っている。健全部(A)と比べて、亀裂部(B)では、ビード貫通亀裂により温度が伝達されず、亀裂を境に温度が低くなるため、亀裂からUリブにかけて健全部より黒く表示されていることがわかる。このように、目視で確認するには、撮影した温度画像を見ながら、図-4に示すような黒い影(温度低下部)などの箇所を発見した場合、温度勾配グラフを作成し、温度ギャップの有無を確認することで、亀裂の有無を判定するものである。

図-4 撮影映像と温度勾配の例
Fig.4 Example of captured video and temperature gradient

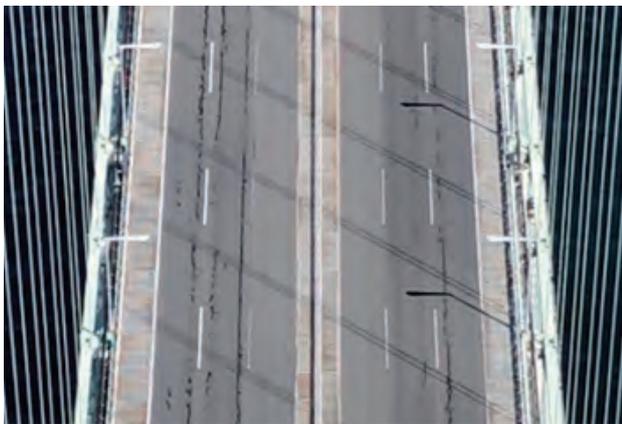
写真-1 縦断方向ひび割れ

そこで、更なる長寿命化を目指して、ひび割れの発生要因を推定し、その要因に応じた最適な補修方法（材料）を選定し、試験施工を実施することとした。

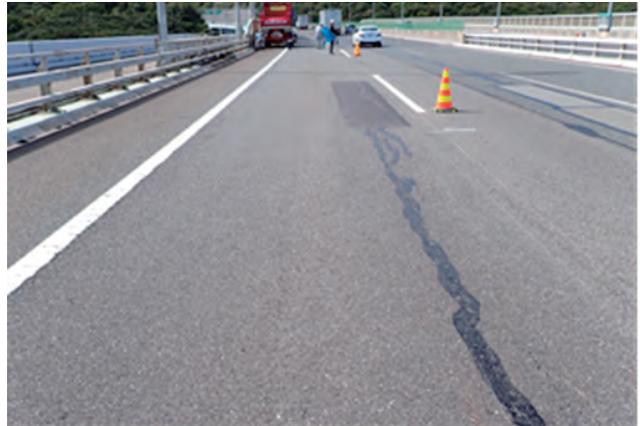
写真-2 再劣化箇所

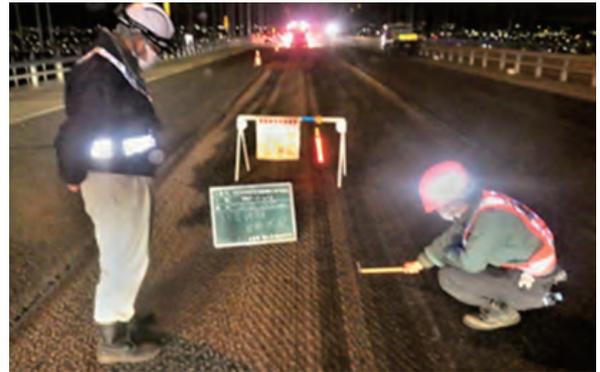
施工状況の一例を写真-3に示す。各混合物ともに、現場での温度管理や、敷きならし、転圧方法など、従来と同様の方法で施工が可能であることを確認した。なお、既設の表層切削後に基層 (グースアスファルト混合物) 表面の状態を確認したところ、ひびわれ等の損傷は発生していないことを確認した (写真-4)。このことから、当該箇所が発生した舗装のひび割れは、先述のとおり、基層下面から生じるボトムアップ型のひび割れではなく、縦リブ接合部直上に発生する表層上面の引張ひずみによる影響が大きいと考える。

写真-4 基層表面の確認状況

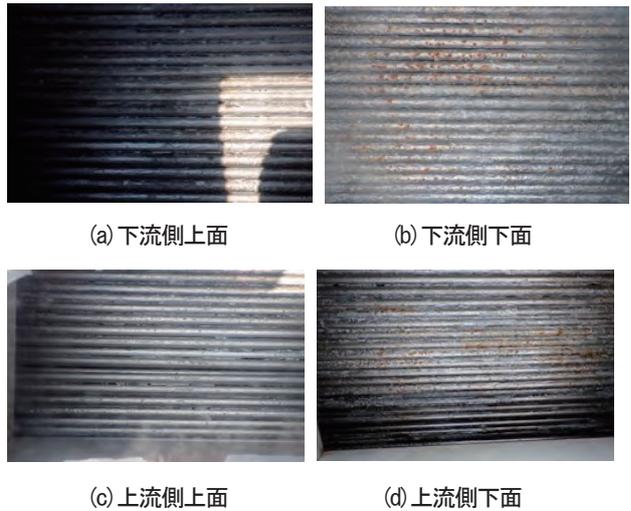
写真-2 排気カバー一部の素線の外観
Photo 2 Cabel strands (exhaust cover)

写真-3 排気カバー一部下面の滞水状況
Photo 3 Retained water inside bottom of the exhaust cover

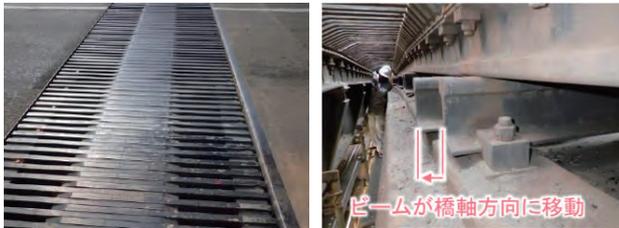
伸縮装置については、路面から確認できる外観は腐食等の変状もなく健全な状態であった。しかし、下面から近接した結果、櫛部材を受けるビームが橋軸方向にずれていることを確認した。緩衝材のネオプレングム（建設時は厚さ20mm）が劣化により薄くなり、ビームが移動しやすくなっていることが原因と考えられる。本橋の伸縮装置は供用から40年が経過していること、部品交換等の対応が難しいことから、伸縮装置を更新する計画とした。

(a) 伸縮装置上面 (b) ビームのずれ

写真-6 伸縮装置の状況
