ISSN 0912-6953

HONSHI TECHNICAL REPORT

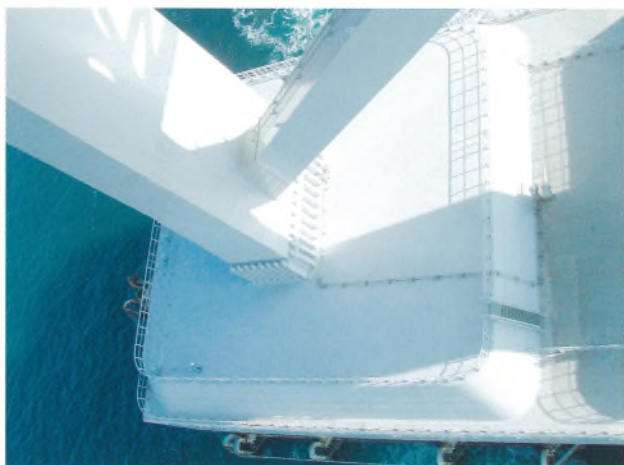
写真-1 頂版部一部ライニング完了
Photo 1 Finished part of resin-paint coating

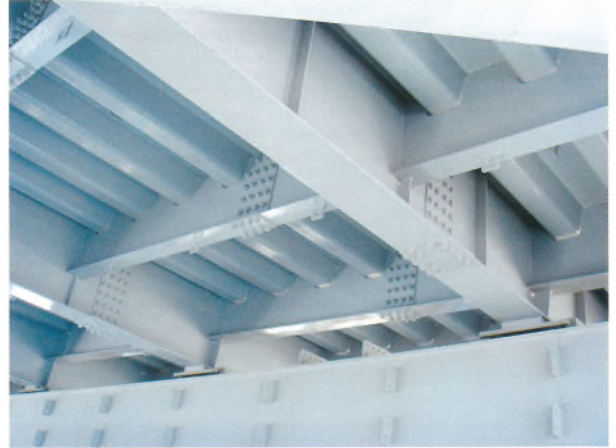
写真-6 塗替塗装後 (北備讃瀬戸大橋)
Photo 6 After re-painting (Kita Bisan-Seto Bridge)

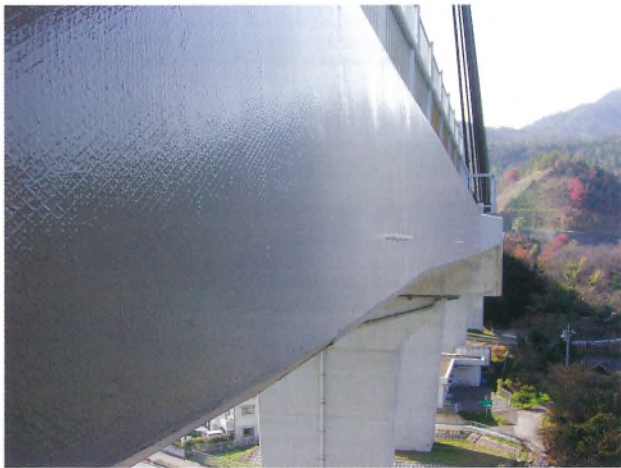
写真-7 コンクリート剥落防止工完了
Photo 7 Completed countermeasure against peel off of concrete

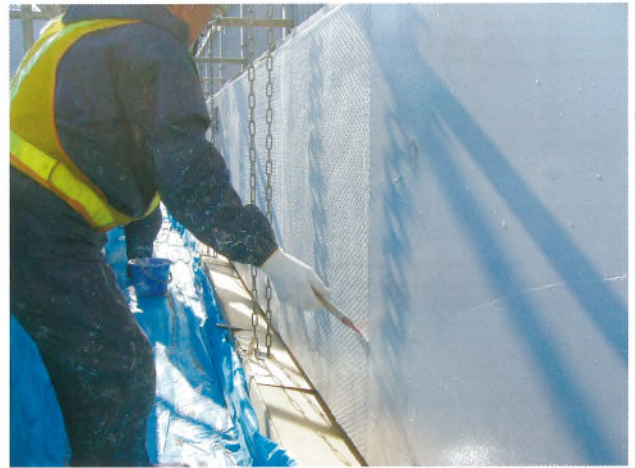
写真-8 コンクリート剥落防止工施工状況
Photo 8 Working of countermeasure against peel off

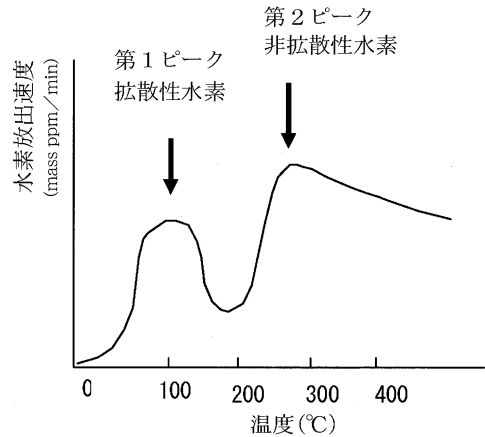
図-2に人工海水 (pH 3) 中の亜鉛/銅共存試験体の自然電位を示す。浸漬時間約200時間までは亜鉛除去部 (中央部の鋼材露出部) の電位は亜鉛の電位 (約-1000 mV) を示しており、亜鉛の犠牲陽極作用が起こってい

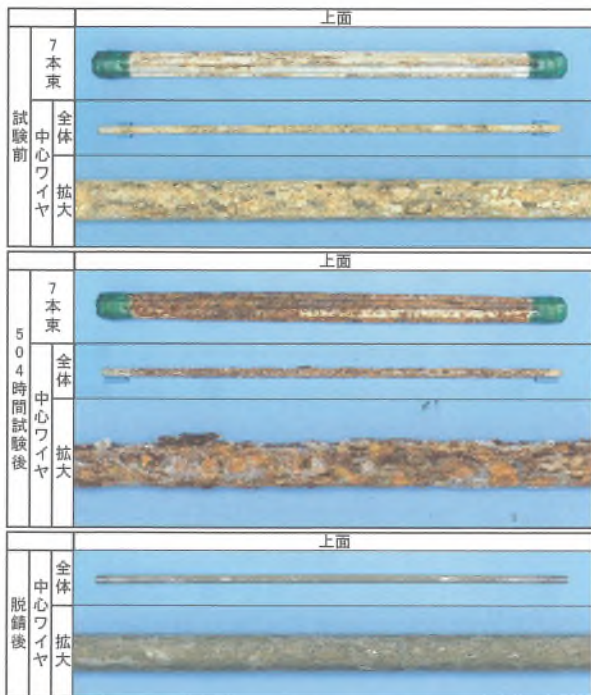
写真-3 腐食促進試験外観 (504時間)

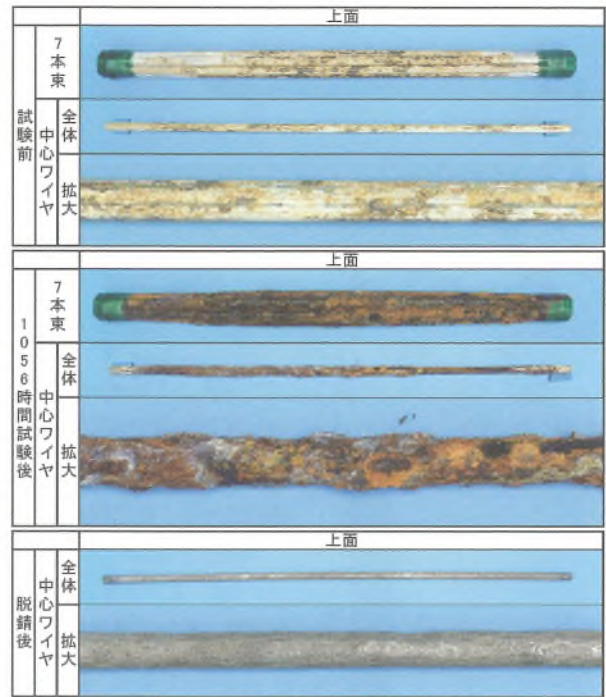
写真-4 腐食促進試験外観 (1,056時間)

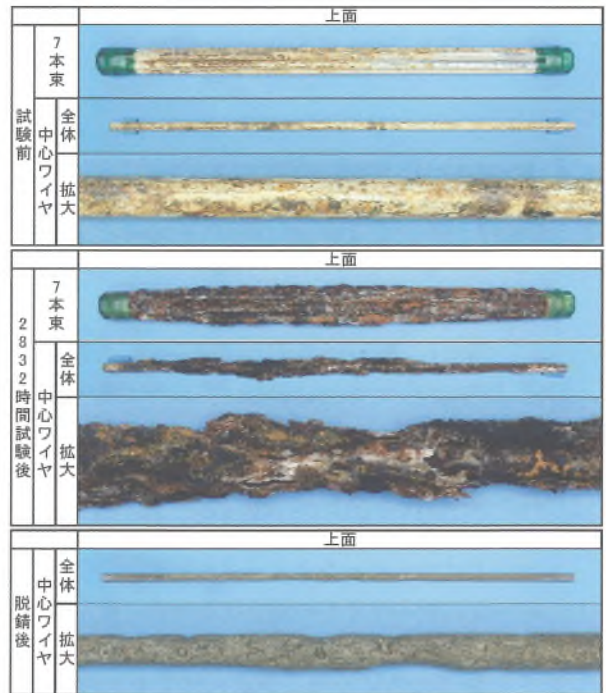
写真-5 腐食促進試験外観 (2,832時間)

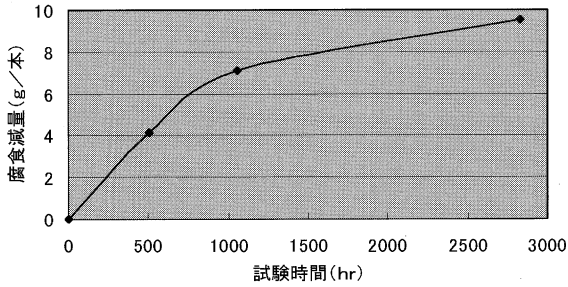
図-5 亜鉛めっき鋼線の腐食減量測定結果
Fig.5 Corrosion weight loss of Galvanized steel wire

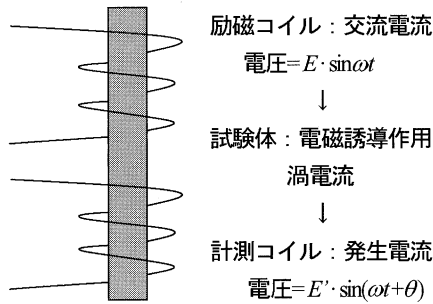
図-6 渦流探傷 (ECT) のイメージ
Fig.6 Image of Eddy-current test

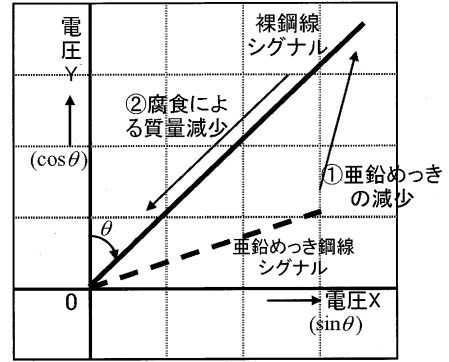
図-10に腐食促進試験後のガスクロマトグラフによる全水素量測定結果 (約2000℃まで加熱した時

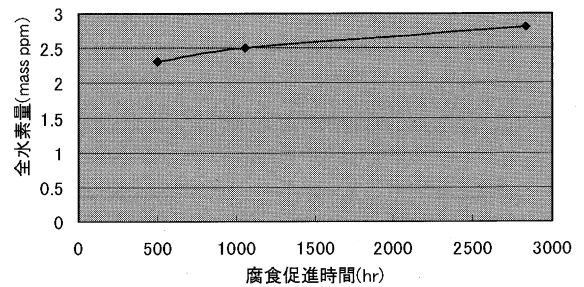
図-10 腐食促進試験後の全水素量測定結果

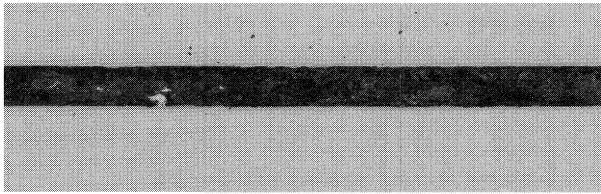
写真-6 供試体 (試験前)
Photo 6 A test piece before examination

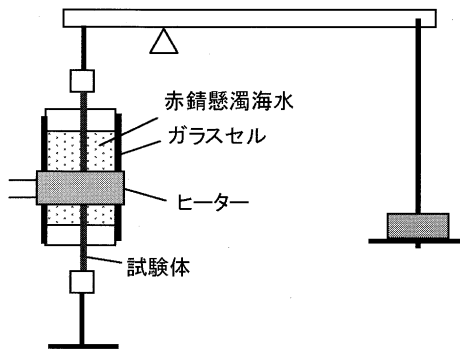
図-11 試験要領
Fig.11 Test procedure

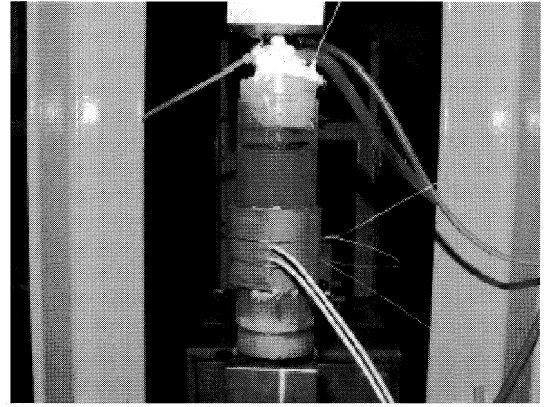
表-4に試験条件および試験結果を示す。試験時間500時間で破断は見られなかったことから、鉄錆堆積状態で

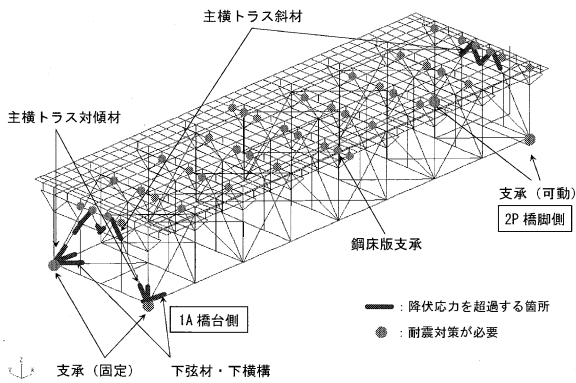
解析結果は、主塔を含めた橋体の各部の変形、断面力はステイケーブルが無い場合に大きくなる傾向にあった。しかし、ステイケーブルが未破断時と比べ、新たな耐震補強箇所が生じることは無かった。そのため、ステイケーブルについては、万が一破断したとしても、橋梁全体系には致命的な損傷を与えることは無いと考え、耐震対策は不要と判断した。

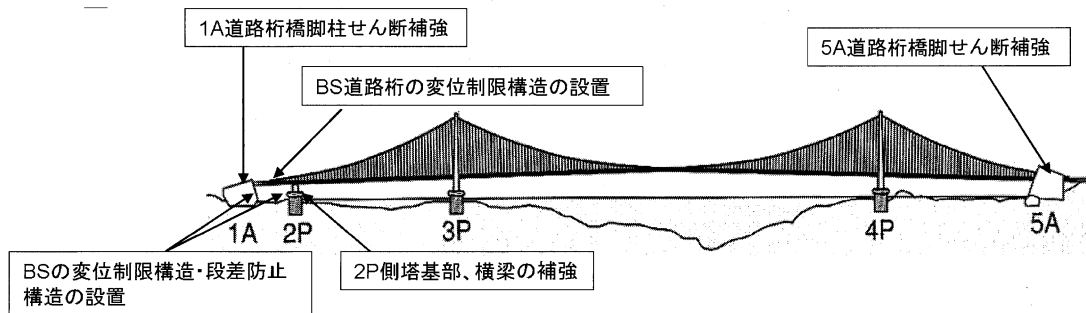
構造部材		損傷方向	部材の状態	耐震対策	
鋼	2P	側塔	橋軸直角	基部や水平梁に局所的な損傷を生じる	部材補強
RC	上屋ラーメン橋脚柱	1A	橋軸直角	せん断耐力の不足により脆性的な破壊を生じる	せん断補強
	橋脚	5A	橋軸／橋軸直角		
支承	BS 径間	道路桁支承 (固定、可動：線支承)	橋軸／橋軸直角	支承本体の破壊により桁が沓座から脱落する等、緊急輸送路として使用性が損なわれる可能性がある。	変位制限構造・落橋防止システムの追加設置等
		トラス桁支承 (固定：ピン支承)			
		トラス桁支承 (可動：ピンローラー沓)	橋軸直角		
	孫崎高架橋	鋼製支承 (固定：BP 沓)	橋軸

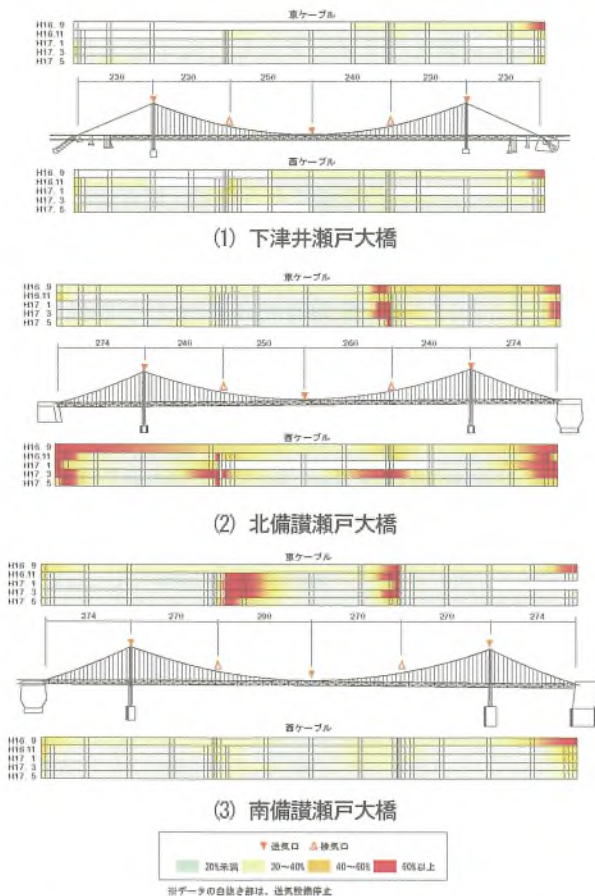
図-1 改良前の送気システム配置とケーブル湿度分布

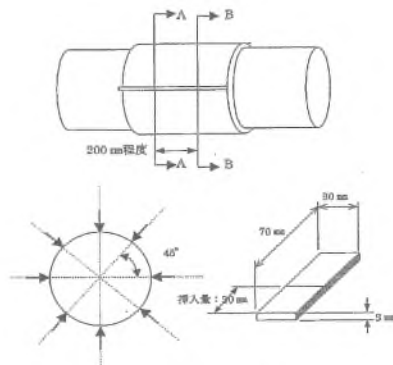
Fig.1 Configuration of Dry-Air Injection System and Humidity Distribution before Improvement

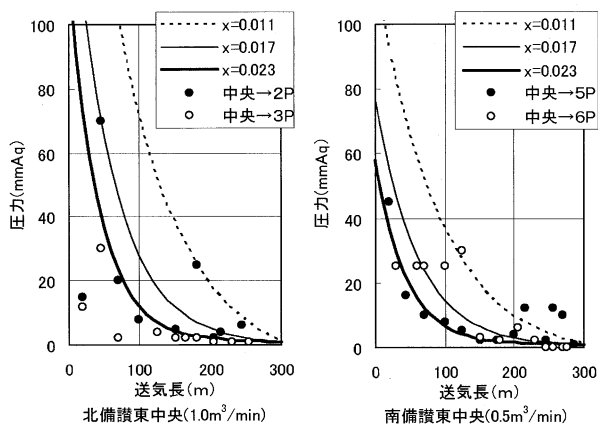
計測されたデータは漏洩率 $x = 0.017$ よりも、 $x = 0.023$ で計算した結果に近い。これは、当初の設計根拠である北備讃瀬戸大橋2P塔頂からの試験送気区間ではケーブル表面をゴムシート巻きにより気密化しているのに対し、他の箇所は柔軟型塗装となっており、塗膜上に生じているクラックなどにより気密性が低下しているこ

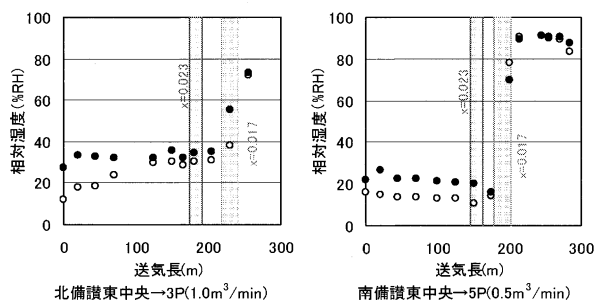
湿度の分布が200m付近で急激に上昇しているのが

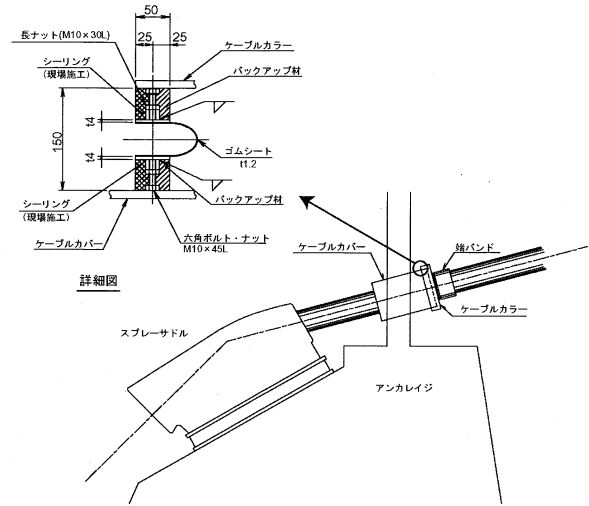
図-6 橋台部気密対策工概要
Fig.6 Air Tight Measure near Anchorage

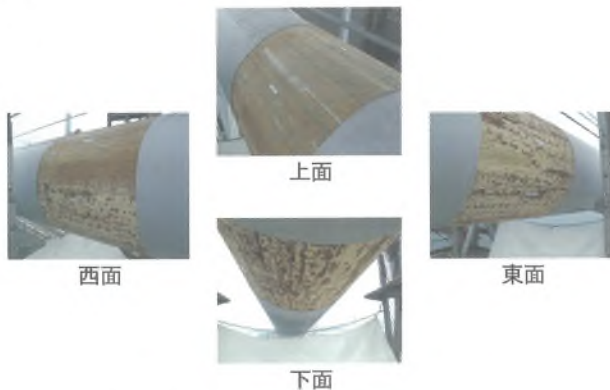
写真-4 アンラッピング後の腐食状況 (H 17)
(北備讃瀬戸大橋 西ケーブル 格点 68-69)

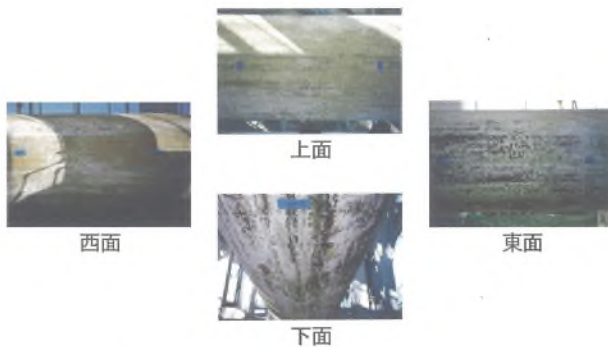
写真-5 アンラッピング後の腐食状況 (H 8)
(北備讃瀬戸大橋 西ケーブル 格点 89-90)

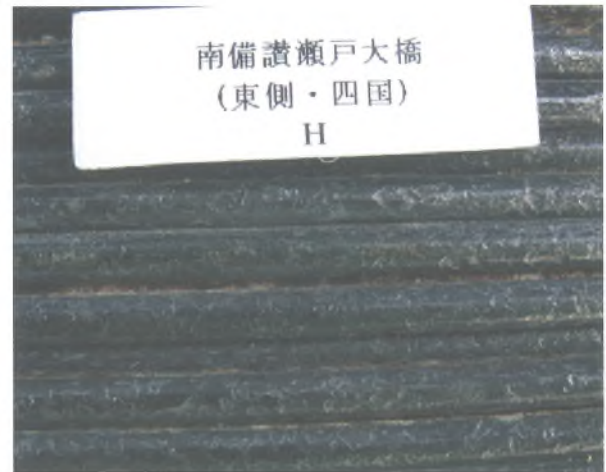
写真-6 素線の孔食状況 (H 17)
(南備讃瀬戸大橋 東ケーブル 格点 73-74)

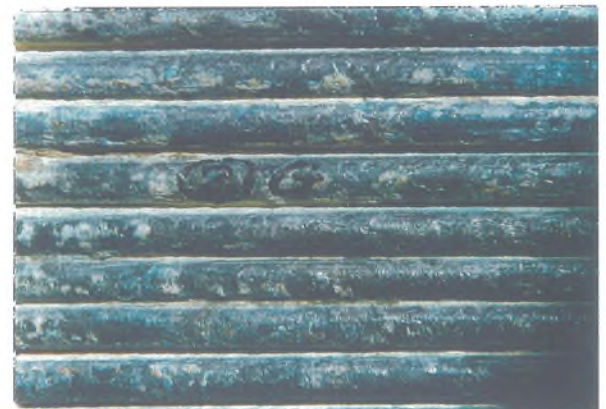
写真-7 素線の孔食状況 (H 8)
(南備讃瀬戸大橋 西ケーブル 格点 40-41)

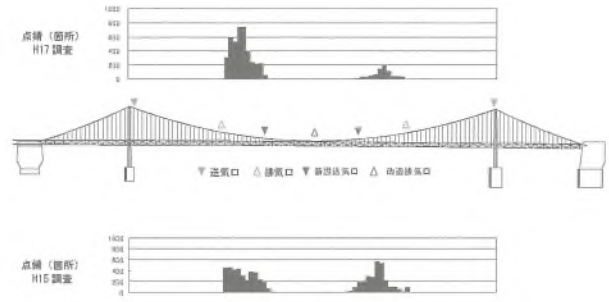
図-7 南備讃瀬戸大橋東ケーブル塗膜上の点錆発生状況
Fig.7 Rust Distribution on Paint of East Cable of Minami Bisan-Seto Bridge

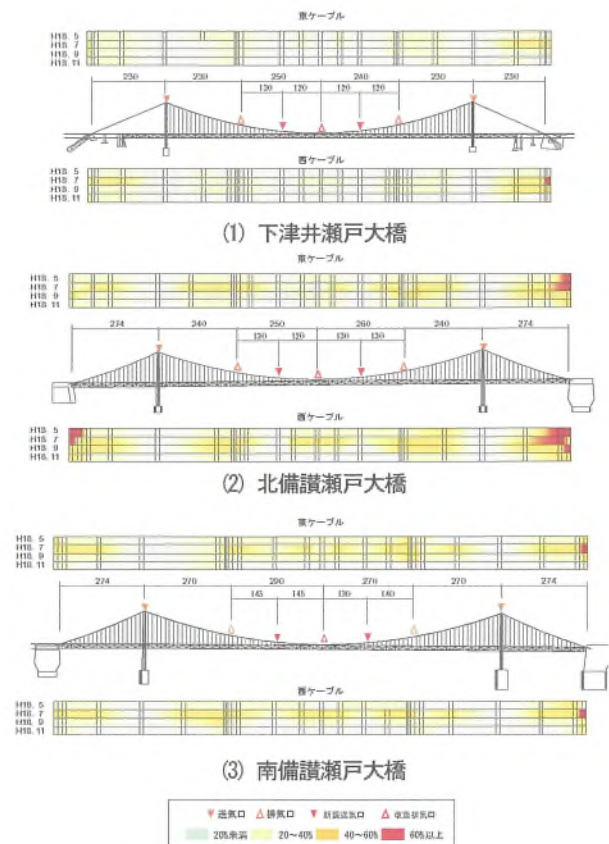
図-8 改良後のケーブル湿度分布
Fig.8 Humidity Distribution after Improvement

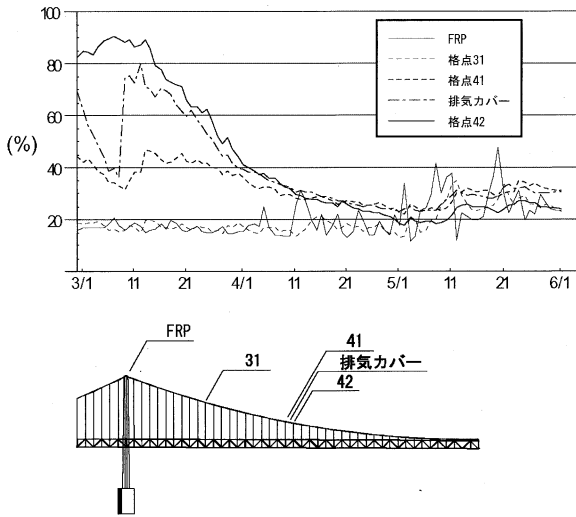
図-9 改良後のケーブル湿度分布
(南備讃瀬戸大橋東ケーブル)

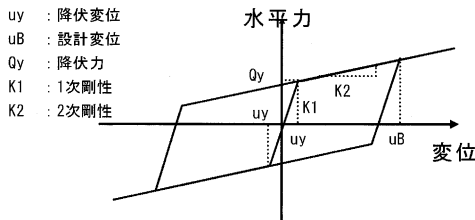
その他		ダンパー設置： 橋軸方向=8基 橋軸直角方向=8基
経済性	1.50	1.22	1.00

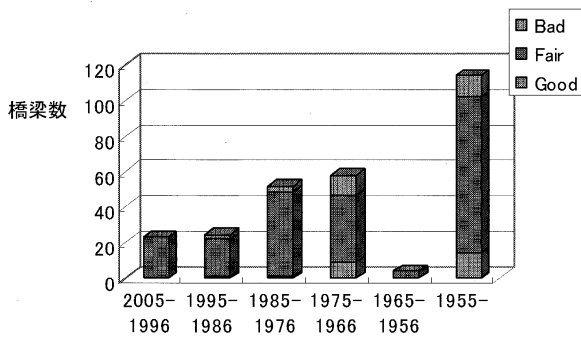
ERA が管理する橋梁数は約 2500 橋と言われていたが橋梁管理台帳も整っていないことから、その実数は分からないままであった。そこでERA はローカルコンサルタントを使って、彼らが管理する全国の橋梁基礎データ及び損傷概要を 2005.7～2006.7 の 1 年間をかけて調査した。残念ながら、私が在任している期間に業務が完了していなかったことから正確な橋梁数は分からないが、約 1000 橋程度のものである。ERA は全国を 10 地方事務所に分割し道路の維持管理等を実施しており、その内のアテムガナ（アディスアベバ周辺）における橋梁概要について紹介する（図-5、6）。

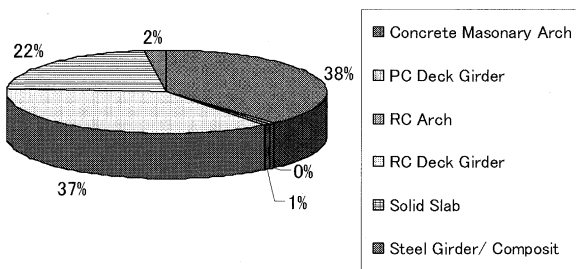
Fig.5 Damage situation of bridges in Alemgena

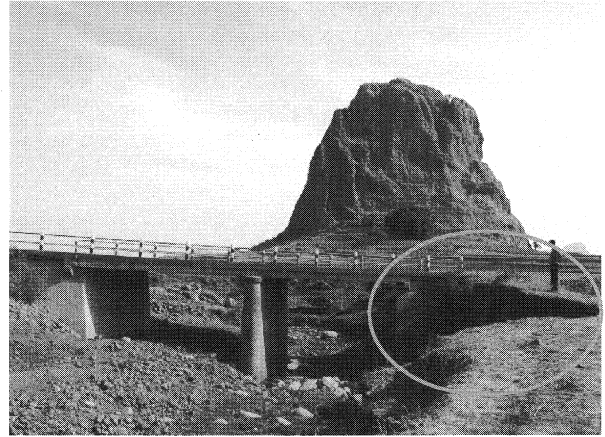
- ・橋梁の代表的な損傷として、多くの橋梁において橋長が十分確保されていないため、橋台部が浸食されやすい（写真-1）点が挙げられる。また写真-2 はイタリアが建設した橋梁であるが豪雨が原因で 7, 8 年前に落橋したそうである。道路がそれ以前に寸断され本橋は使用されていないが、これだけの事件が発生しても記録が残っていないといった問題点もある。

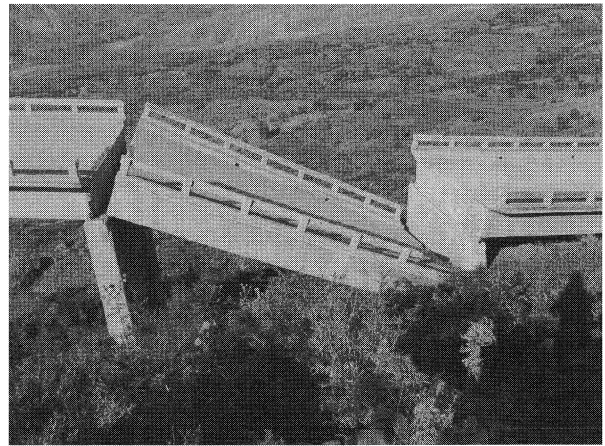
Photo 1 Scouring around abutment

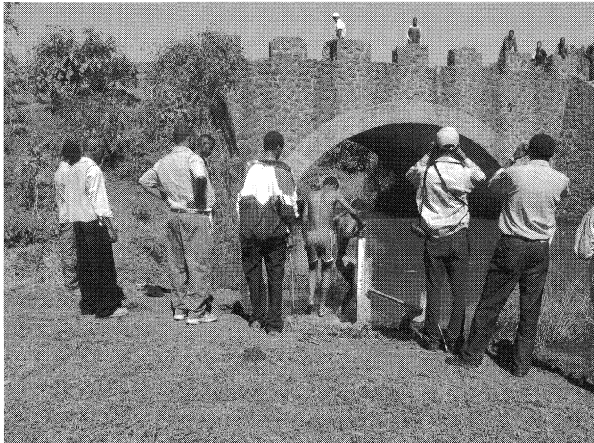
- ①ERA に橋梁管理を専門とする課が出来た。
- ②BMB はパソコンを使ってそれぞれの橋梁データ及び損傷状態を把握出来るようになった。
- ③各地方事務所には橋梁管理担当エンジニアが配置された。
