ISSN 0912-6953

HONSHI TECHNICAL REPORT

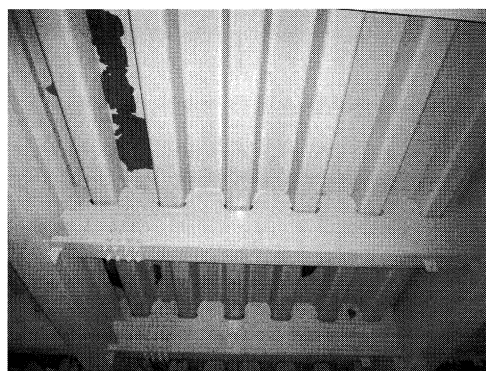
本報では、これまでに実施してきた実橋塗膜調査、暴露試験体調査及び室内再現試験で得られた結果について報告する。

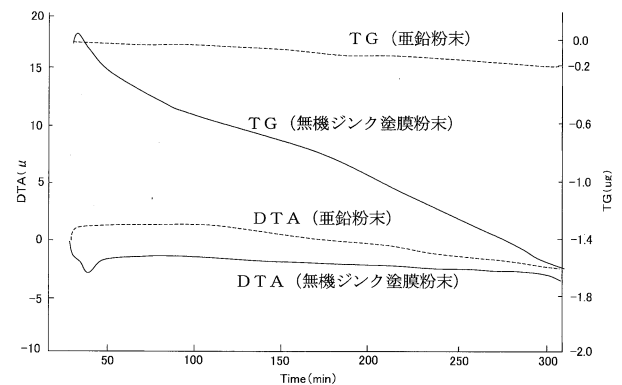
図-3 加熱による試験体の重量・熱変化（高温高湿度環境）

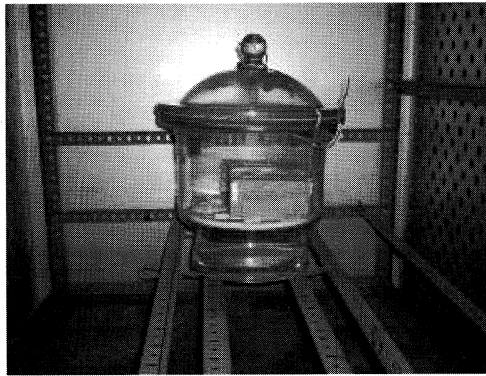
グースアスファルト舗装後、供用後に塗膜が冷熱繰り返しを受けることによる無機ジンクが酸化することを想定して、4.2で使用した試験体（無機ジンクのみ、無機ジンク+エポキシ下塗り）を大気湿度環境下（10%～40%）と高湿度環境下（45%～90%弱）の2ケースについて冷熱繰り返し試験（10℃～60℃）を2週間実施し、SEMにより無機ジンクの酸化状態を観察した。（表-3 試験体 No.5～No.8）

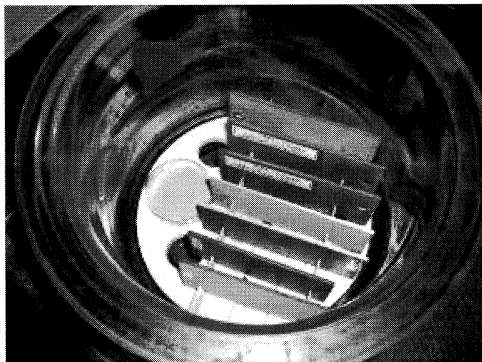
Photo 5 Indoor reproduction examination (High temperature and high humidity environment)

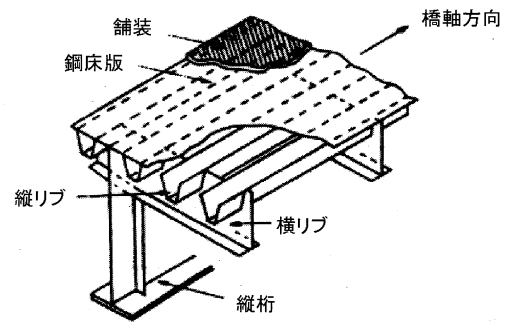
このため、海峡部橋梁の舗装では、鋼床版の変形に十分追従でき、耐ひびわれ性・耐流動性に優れ、また高い防水機能を有するグースアスファルトと改質アスファルトによる特殊な鋼床版舗装が施工されている。

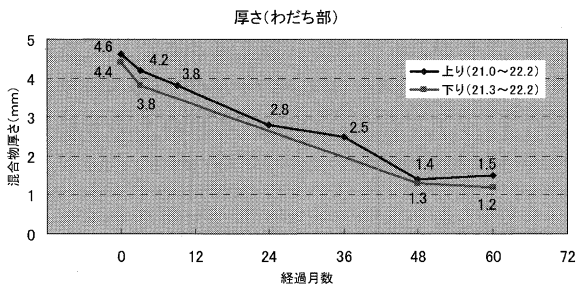
図-5 経過年数と厚さの関係 (下津井瀬戸大橋)

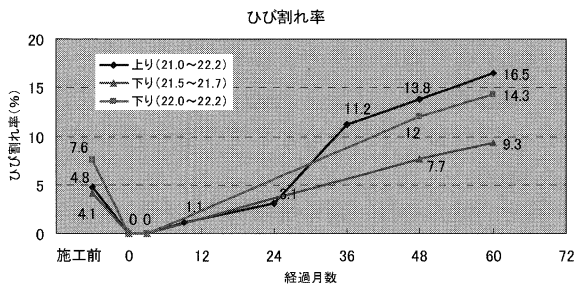
図-6 経過年数とひび割れ率の関係 (下津井瀬戸大橋)

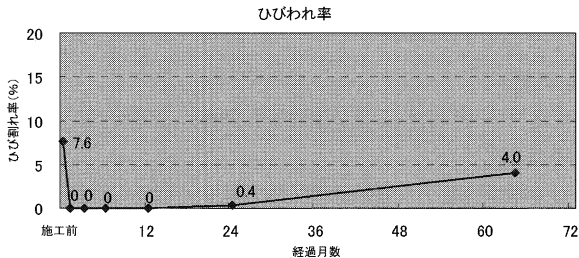
図-7 経過年数とひび割れ率の関係 (因島大橋)

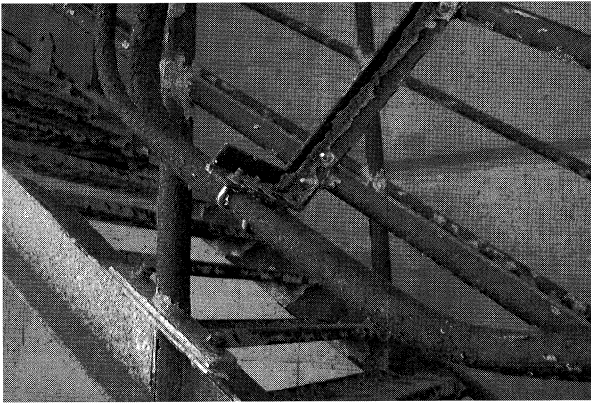
部材	数量(3ルート計)	防食方法	補修間隔	補修方法	部材交換の考え方
管理路	約 16,000 t	亜鉛めっき	30 年	補修塗装	劣化の著しい部位は交換
鋼製防護柵	約 90,000 m	亜鉛めっき	30 年	補修塗装	補修のみ、交換無し
オープングレーチング	約 7,800 枚	亜鉛めっき	40 年	再めっき	再めっきのみ、交換無し
船舶緩衝工	16 カ所	塗装	30 年	無し	全数取り替え

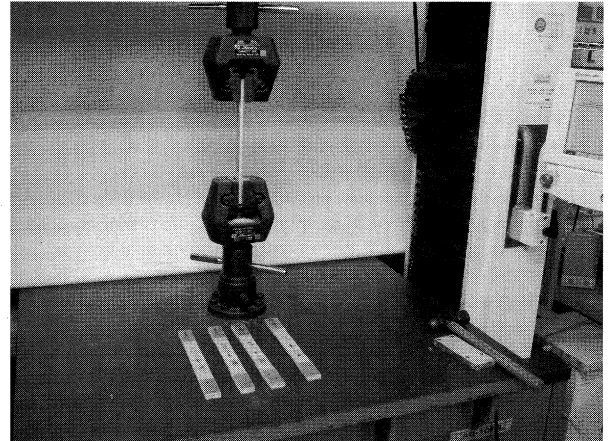
また、FRP 材の力学特性の変化を確認するための材料試験体 (写真-5) と接合部試験体 (写真-6) は大鳴門橋 5 A 付近に設置している。試験体は 10 組用意しており、強度の経年変化を調査する。材料試験体は、GFRP 板を基本とし、耐久性向上を目的として、表面に不織布を貼り付けたもの、塗装を行ったものを追加し、3 種類を暴露している (表-2)。また、接合部試験体についても、4 種類の接合部を作成し、暴露している (表-2)。同時に、促進試験や他の暴露試験との整合を取るために、暴露試験位置での環境調査も行っている (写真-7)。暴露期間は、開始が平成 17 年度末のため、平成 20 年度までの 3 年間であるが、耐用年数を少なくとも亜鉛めっきの 2 倍の 60 年と想定していることから、検討期間終了

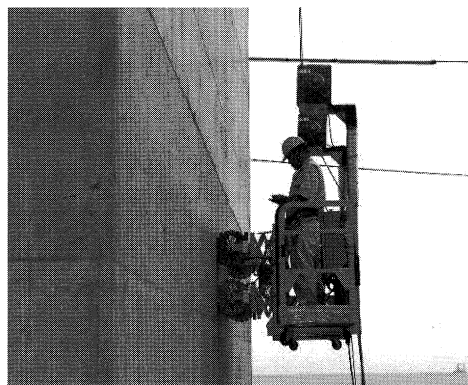
本稿では、開発にあたっての技術的課題とその解決方法、および実際の構造物での基本性能確認や壁面劣化調査、断面補修等の実用化実験による機能確認と施工性について述べる。

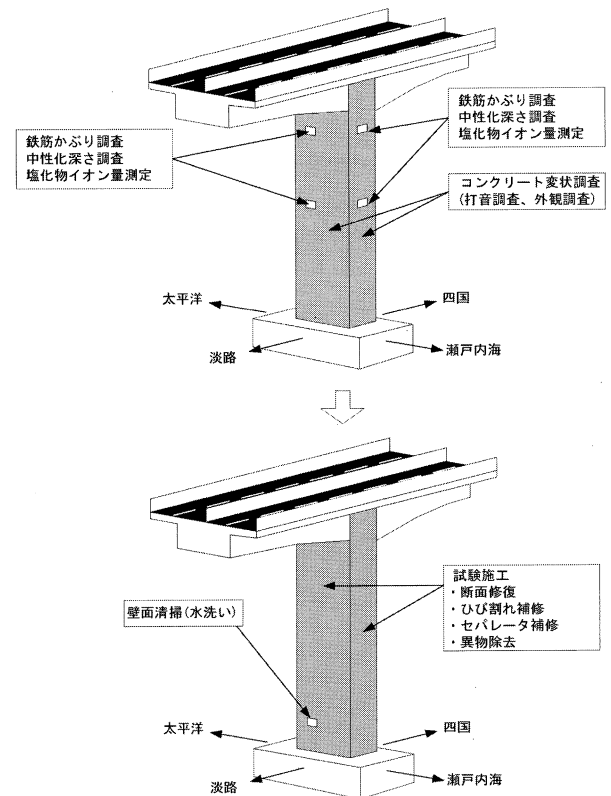
本ゴンドラを用いて、本州側440m²、瀬戸内海側236m²の目視点検、ハンマーによるたたき点検を実施した。

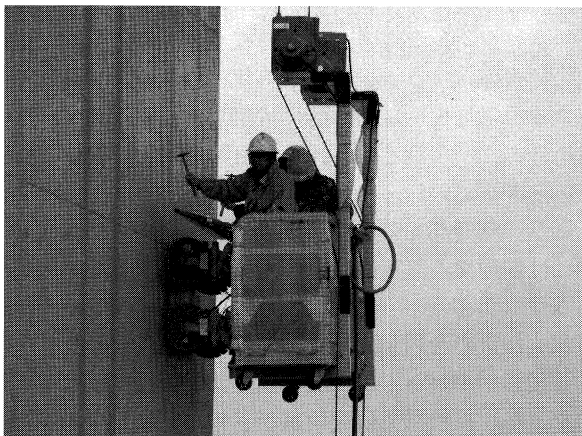
コンクリート壁面の変状図を作成するため、目視及びたたき点検により、ひび割れ、浮き、セパレータ不良、鉄筋露出等を調査した。これに基づいて、表-3に示すような断面修復、ひび割れ補修、セパレータ補修、異物（鉄片）除去を行うことにした。なお、点検は、写真-5に示すようにハンマー等でたたき点検を行ったが、ゴンドラがコンクリート面から離れなかったため、ゴンドラが揺れず安定しており良好な作業性が確保できた。

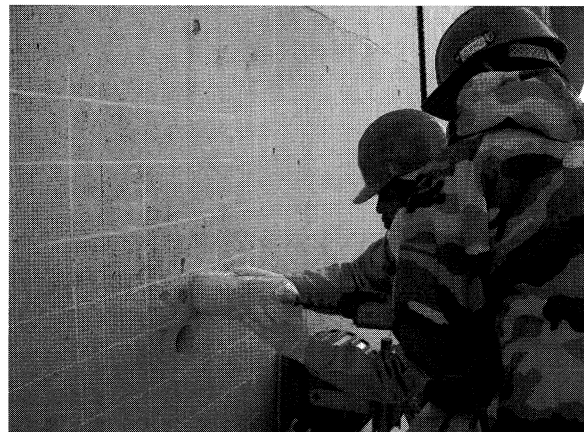
コンクリート非破壊検査は、鉄筋かぶり調査、塩化物イオン量の測定のためのコア採取（4箇所）、ドリ

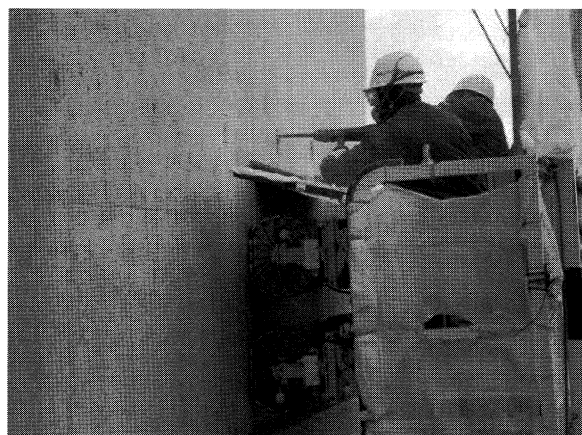
セパレータ補修は、電動チッパー等による劣化コンクリートのはつき取り、ワイヤーブラシ等によりケレンを実施、防錆剤塗布、補修材料の充填という施工を

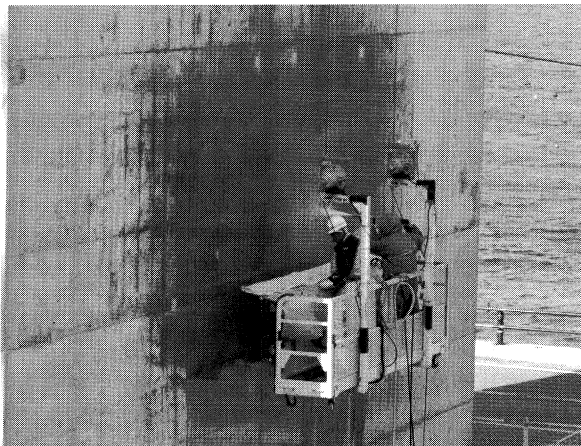
塩化物イオンの浸入量が少ない段階におけるコンクリート構造物の劣化予防対策としては、表面被覆工が経済的であり、実際に大鳴門橋のアンカレイジでは、コンクリート表面にエポキシ樹脂塗装が後施工されている。塗装にあたっては、前処理として高圧洗浄水によりコンクリート表面の塩分除去を行うことが塗装品質を確保する上で必要となるため、ウォータージェット高圧洗浄機によるコンクリート壁面の水洗い清掃を実施した。結果、作業反力も十分取れ、作業性に問題のないことが確認できた。(写真-8)

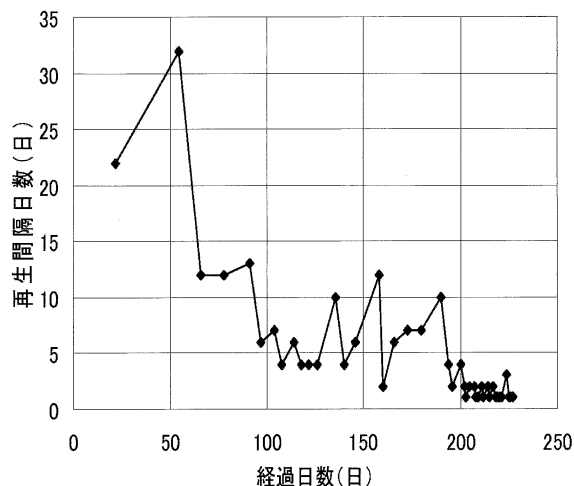
圧縮空気式再生装置は、設置後6年が経過して故障の多発や保全費用が高騰したため、平成17年度より圧縮

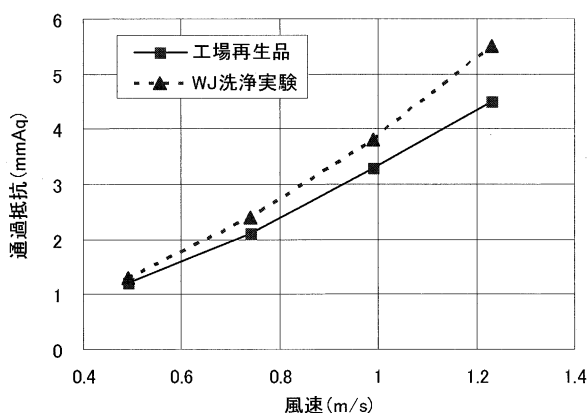
その結果、工場再生品と基礎実験再生品では、風量に

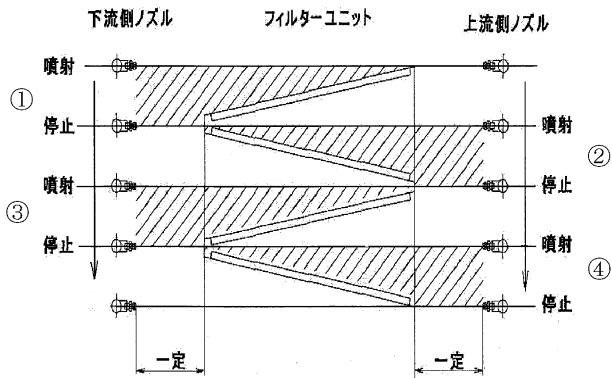
図-9 WJによる洗浄パターン
Fig.9 Washing Pattern of Water Jet
