HONSHI TECHNICAL REPORT

Vol.40 No.126 2016.3

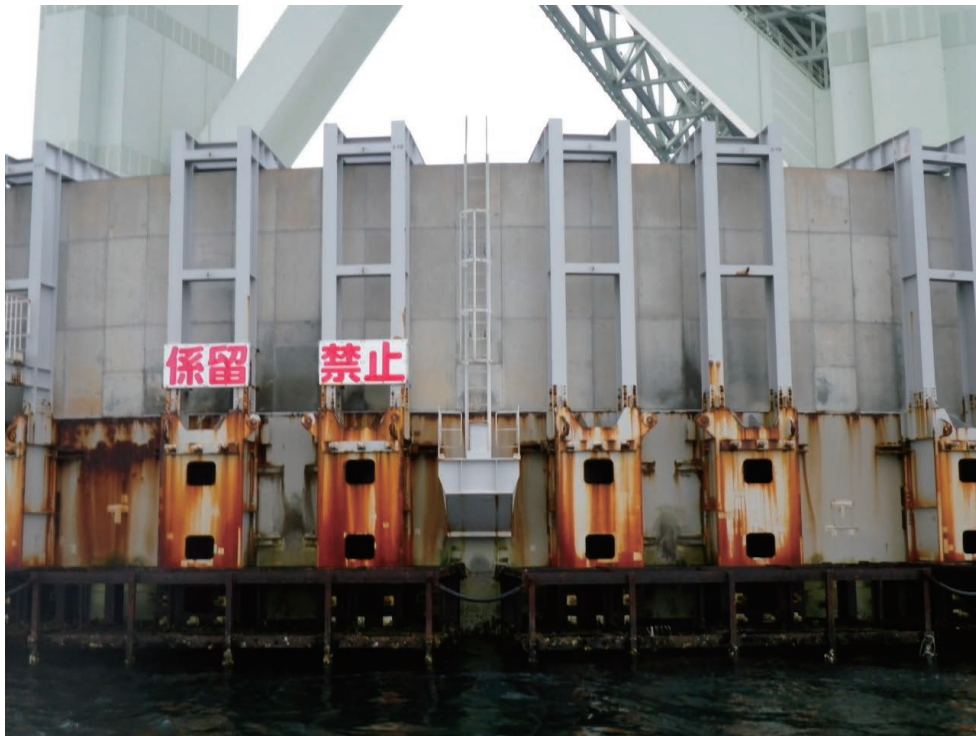
写真-3 2P 海上部調査（鋼ケーソン外板及び船舶緩衝工に腐食が見られる）

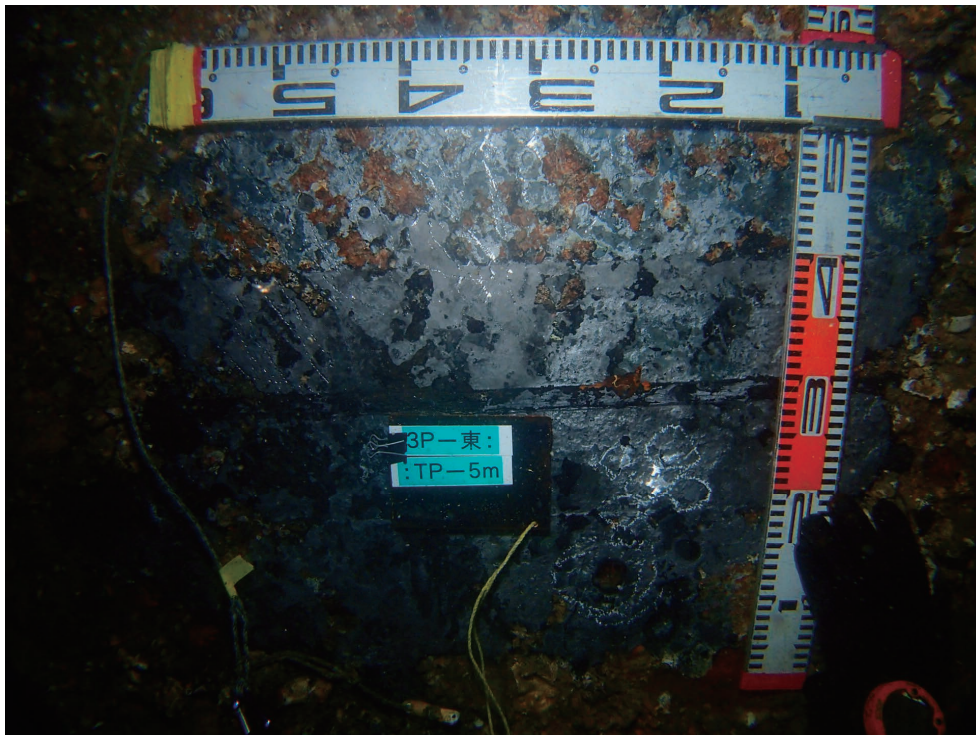
写真-4 3P 海中中部調査（東面 T. P. -5.0m、付着物撤去完了後）

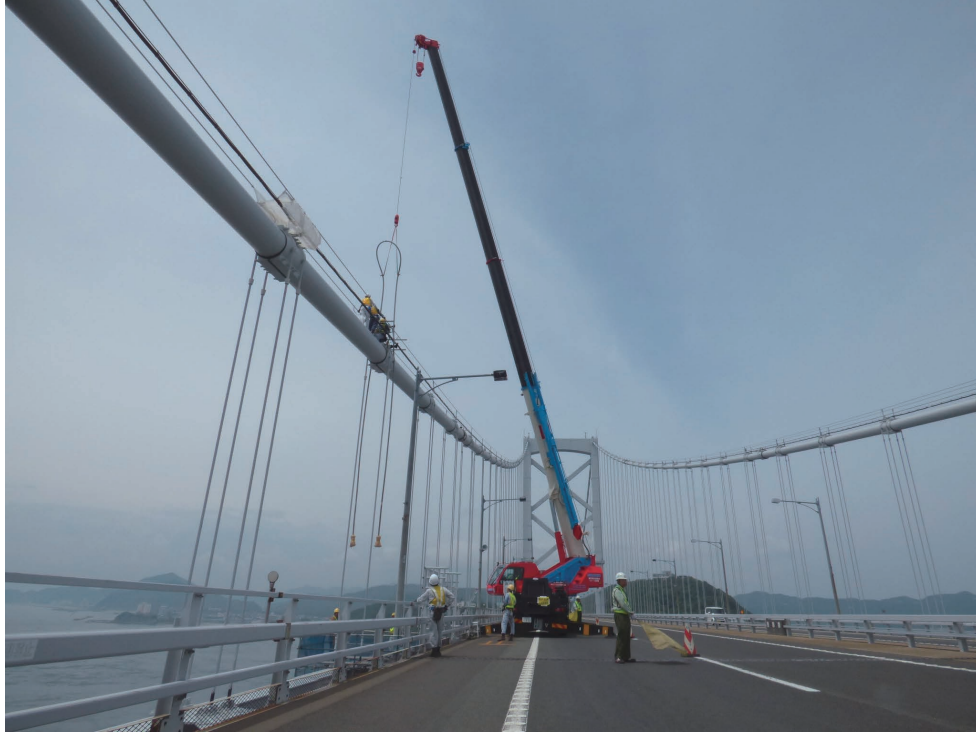
写真-5 大鳴門橋ハンガーロープの架替え作業

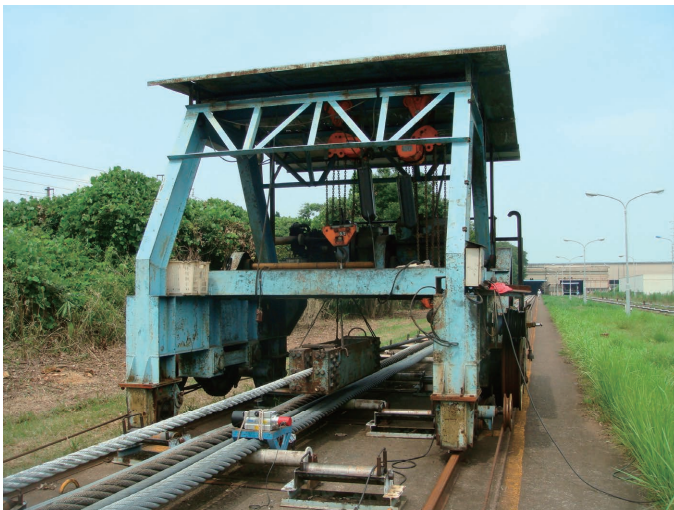
写真-6 全磁束法によるハンガーロープ一般部の
腐食状況調査

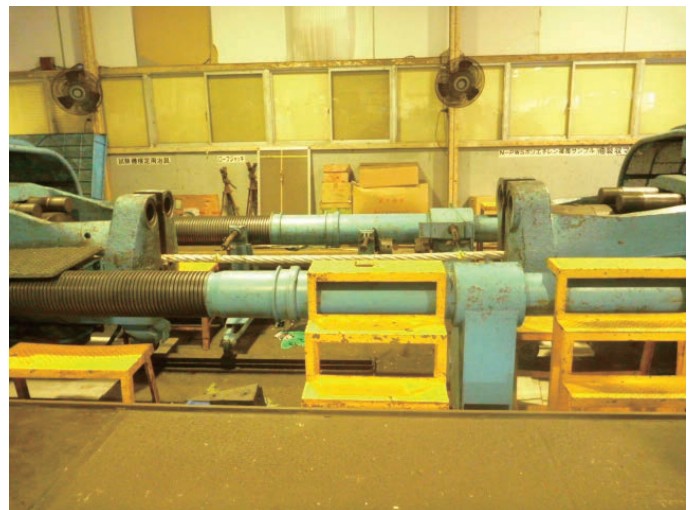
Photo 6 Non-destructive testing (Main Flux Method)
for ordinary part of suspender rope

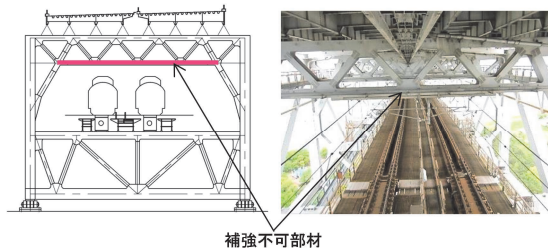
①部材補強	②支交交換		③ 道路桁免震化
	慣性力分散工法	免震工法	
「当て板補強」により断面増加等の補強を直接行う工法と「補強リブの追加」により局部座屈強度を向上させる断面パラメータを改善する工法	既設可動支承もしくは全支承を分散支承に取り替え、地震時慣性力を分散させる工法	既設支承を免震支承に取替、長周期化による地震時慣性力の低減・免震支承のエネルギー吸収による地震時慣性力の低減を図る工法	桁と床版とが分離構造となっている形式で、床版と桁本体とで異なる振動周期とし、橋梁の地震時慣性力を低減させる工法
④免震・制震デバイス			
制震ダンパー	支承部せん断パネルダンパー	ガセット部せん断パネルダンパー	座屈拘束ブレース(BRB)
・既設可動支承部へダンパーを設置し、ダンパーのエネルギー吸収による地震力の低減、地震時変位量の低減を図る工法 ・可動桁の橋脚も地震時水平力を分担し、固定桁の橋脚の分担が小さくなる	支承部に設置した、せん断パネルの塑性せん断変形による履歴減衰による地震エネルギー吸収により地震時慣性力、変位の低減を図る工法	斜材端部に設置したせん断パネルの塑性せん断変形により斜材の軸方向力制御、座屈を防止するとともに、履歴減衰による地震エネルギー吸収を図る工法	地震時に塑性変形する芯材と芯材の座屈変形を拘束する座屈拘束材からなるブレース材を横構等に設置し、芯材の塑性化の履歴減衰により地震エネルギー吸収を図る工法

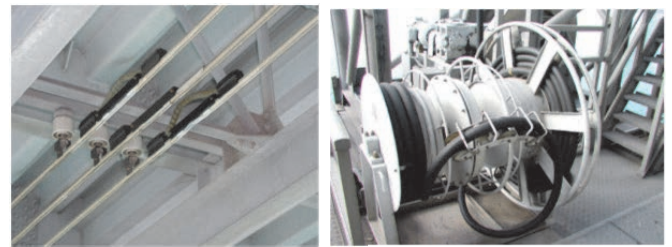
トロリー線
キャブタイヤケーブル
写真-11 従来の給電方式
Photo 11 Conventional power supply (Trolley lines and Cabtyre cable)

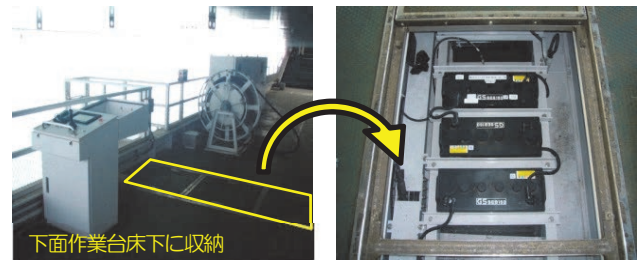
写真-12 鉛蓄電池方式のバッテリー
Photo 12 Lead-acid batteries (under floor of the platform)

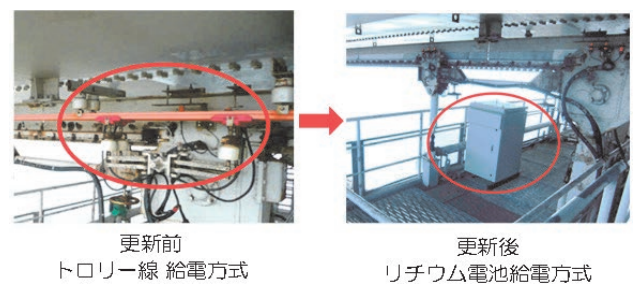
写真-13 門崎作業車の給電方式の更新前後
Photo 13 Before and after updating of the power supply system of the maintenance vehicle of the Tozaki viaduct

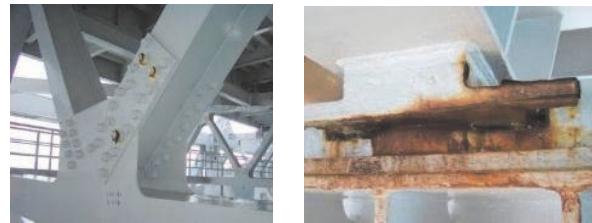
大鳴門橋の局部的な変状として、写真-15に示すようなボルト添接部、鋼床版縦桁支承部等に腐食が発生している。これらの補修には、管理路のほかには桁内面作業車と桁外面作業車によるアプローチが有効となるが既設管理路、既設作業車によるアプローチ率は約40%と低く効率的な補修作業が行えない。図-9に大鳴門橋におけるアプローチ拡大対象部位（近接困難箇所）を示す。

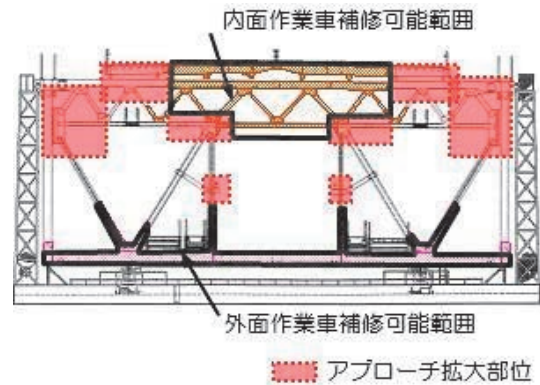
Photo 15 Localized corrosions

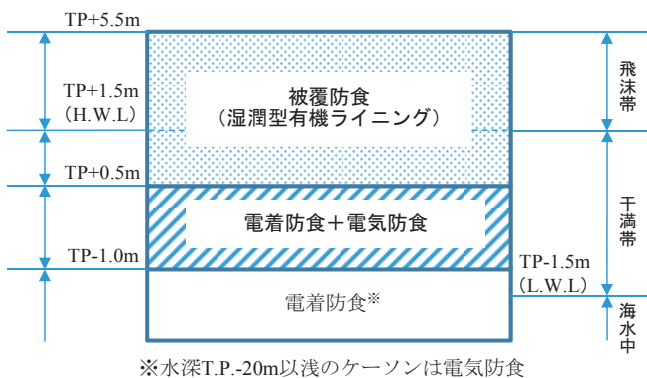
- ① 既存の電着設備では、電着被膜の形成に多くの時間を要する。
- ② 電着設備設置のための潜水作業の効率が大幅に低下する。
- ③ 壁面清掃に要する時間も多く必要となり、電着開始までに発せいする可能性がある。

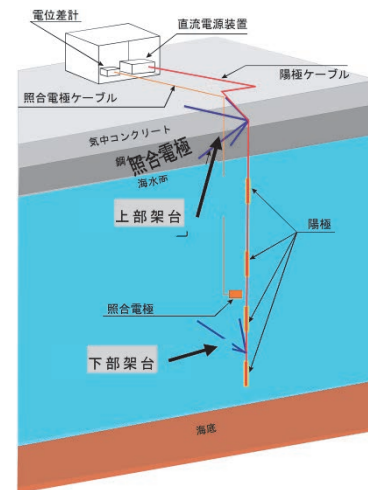
Fig.1 Concept of corrosion protection for steel caissons

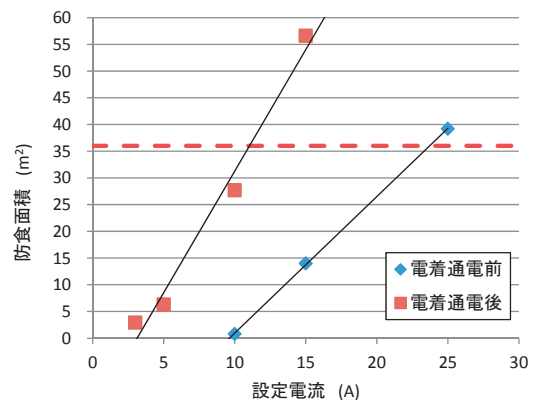
Fig.4 Concept of field test (BB6P)

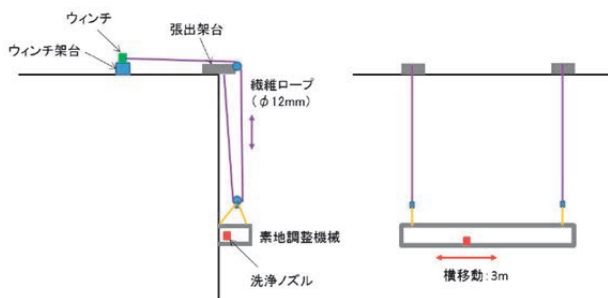
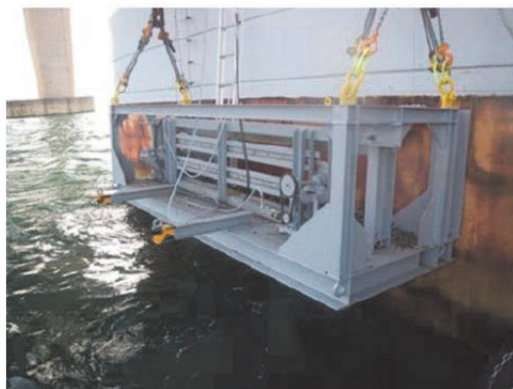
写真-2 簡易ケレンマシン（試作機）
Photo.2 Simple surface cleaning device (Test model)

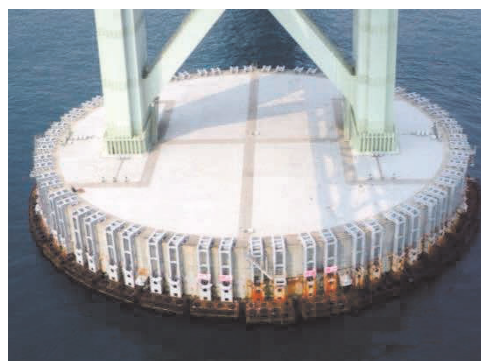
また、主塔基礎は、16 分割された二重壁部と内核部に区分された構造であり、鋼ケーソンは水中不分離型コンクリートの型枠となる板材とそれを支える骨組材で構成されている。外壁の板厚は 20mm、内壁の板厚は 10mm である。写真-1 に 2P の全景写真、図-1 に正面図、図-2 に平面図を示す。

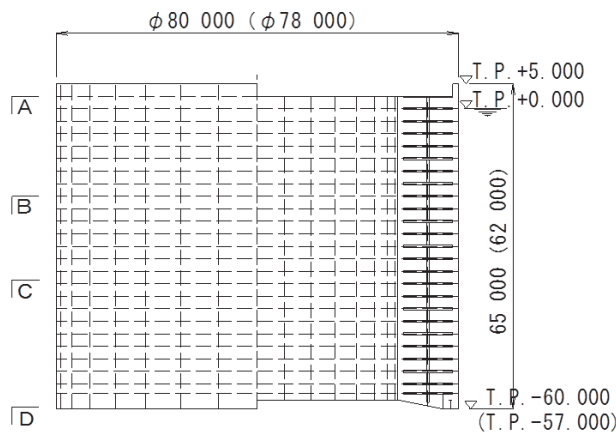
Photo 1 Tower foundation (2P)

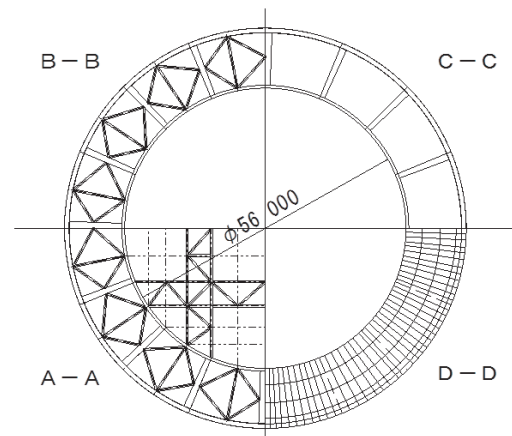
Fig.1 Front view of tower foundation

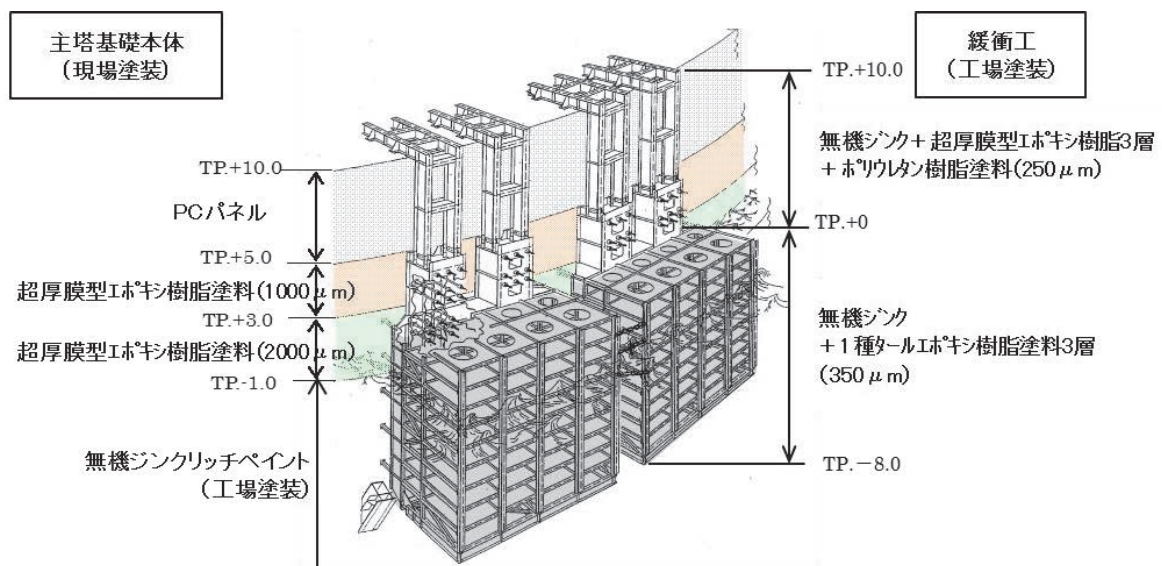
Fig.2 Plane view of tower foundation

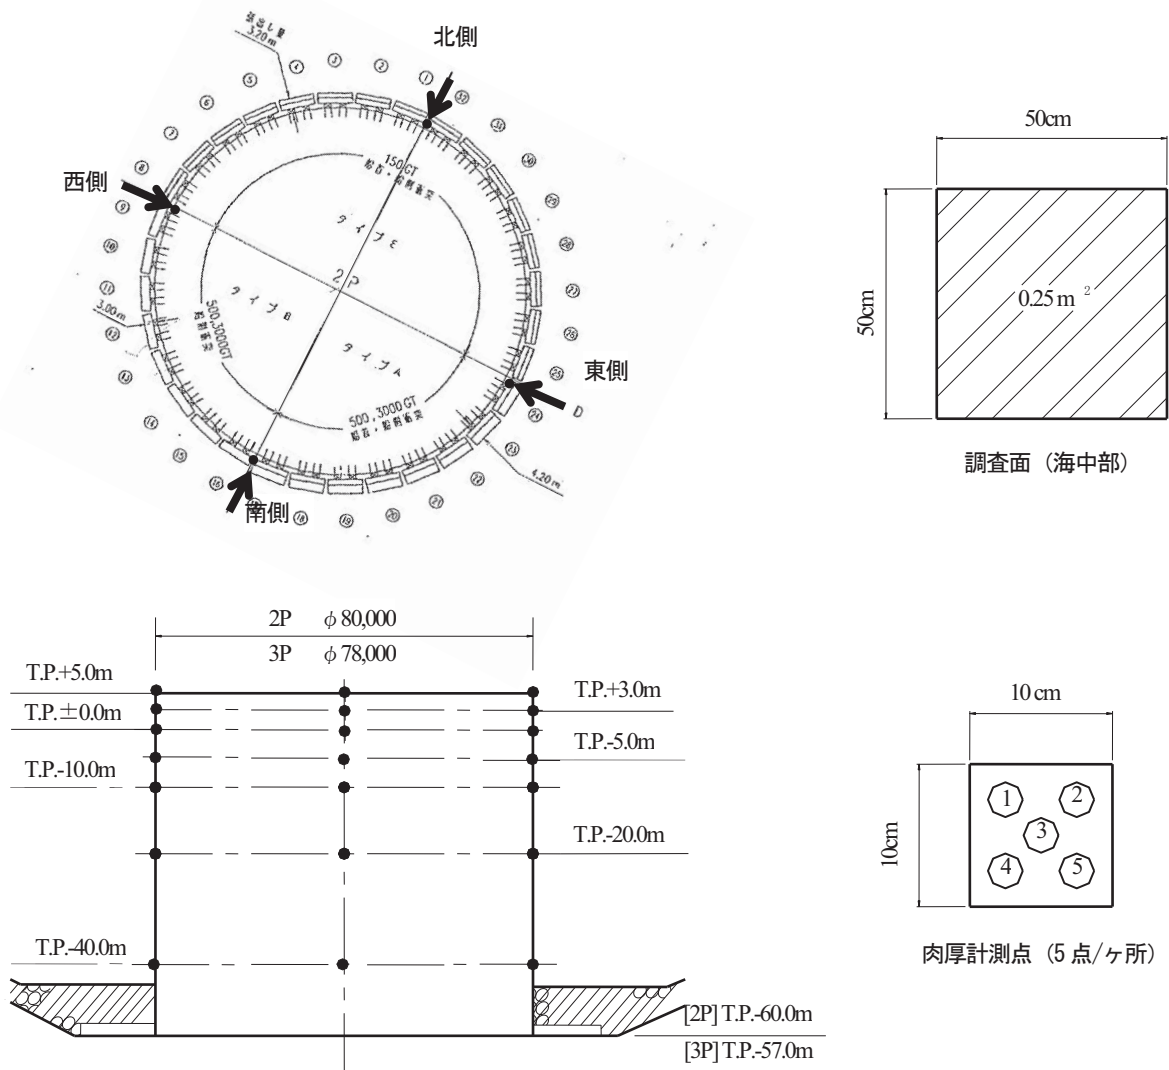
海中部調査は、図-4に示す2P及び3Pの東西南北方向4面のT.P.-5.0m、T.P.-10.0m、T.P.-20.0m、T.P.-40.0m位置（1主塔あたり16箇所）において、潜水作業により、鋼ケーソン外板の目視観察、写真撮影、肉厚測定及び

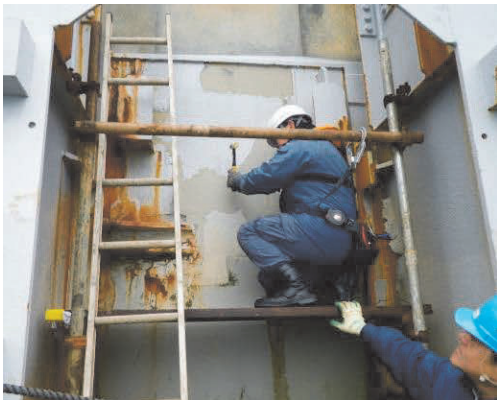
写真-2 打音点検状況
Photo 2 Hammering inspection

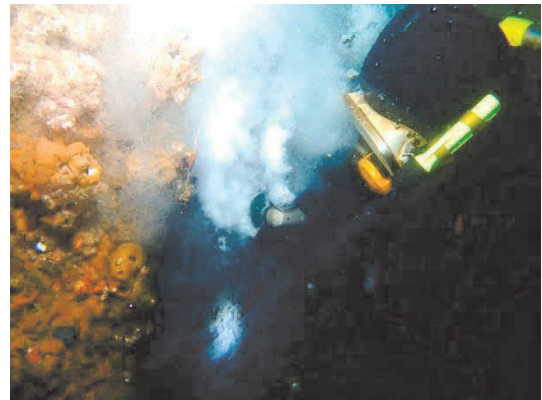
写真-3 海洋性付着物除去状況
Photo 3 Removing marine organism

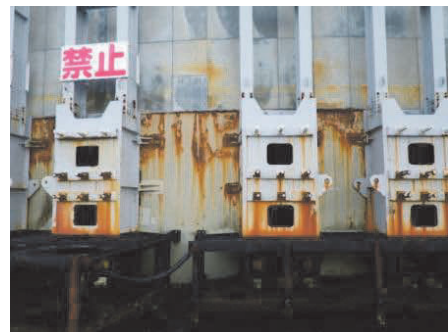
写真-4 主塔海上部状況
Photo 4 Scattering zone

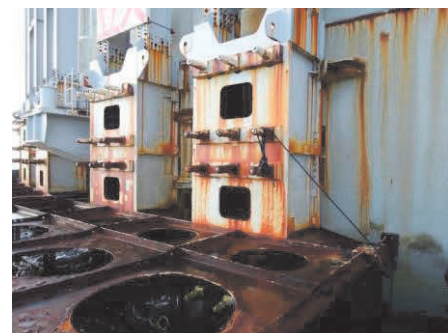
写真-5 船舶緩衝工腐食状況
Photo 5 Buffer structure

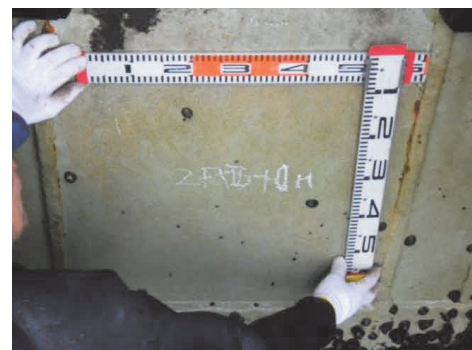
写真-6 T.P. ±0.0m 付近拡大写真
Photo 6 Tidal zone

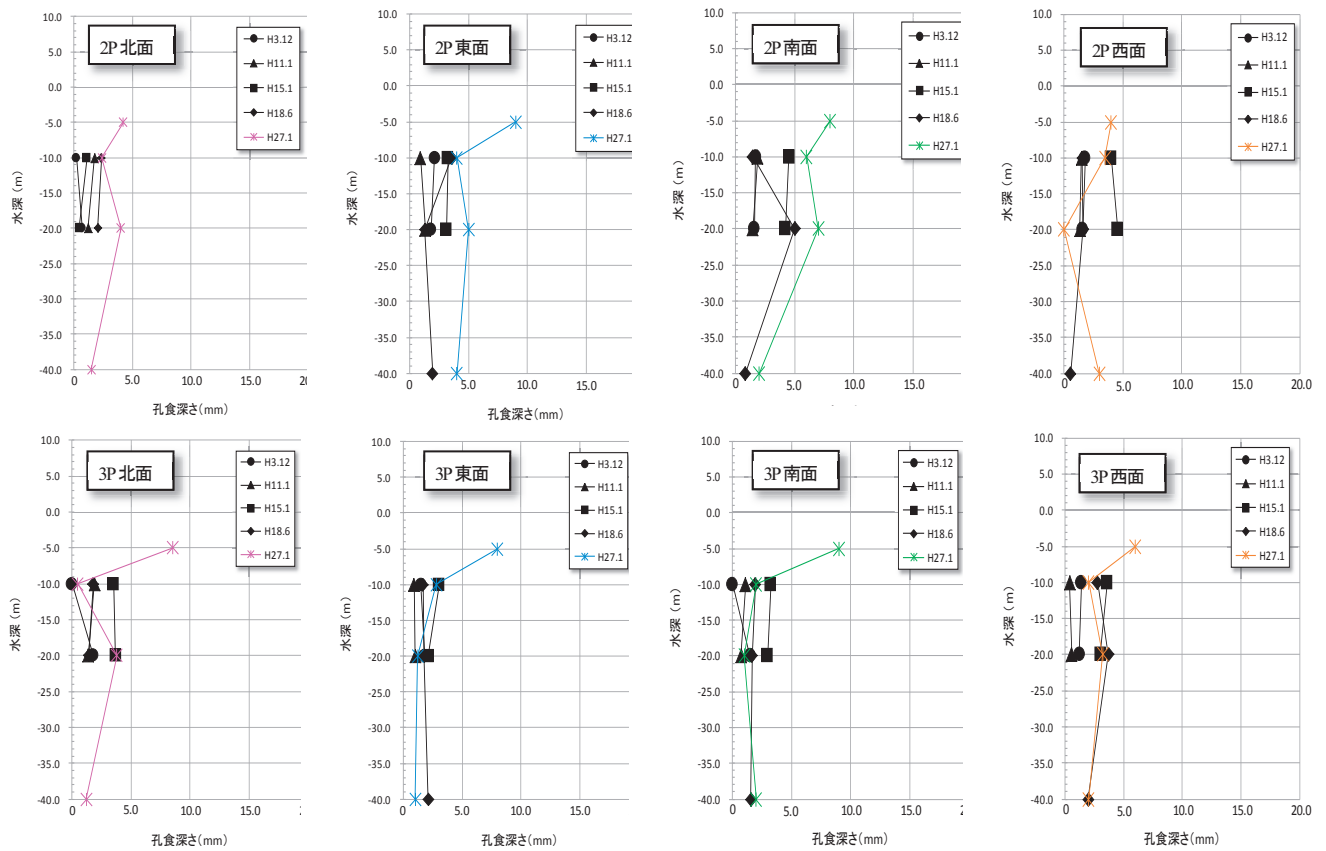
また、図-5より前回調査までの結果と比較すると、多くの箇所で孔食の進行を確認した。今回浅い水深を計測したことで、比較的浅い方が孔食が深い傾向にあることが判明した。

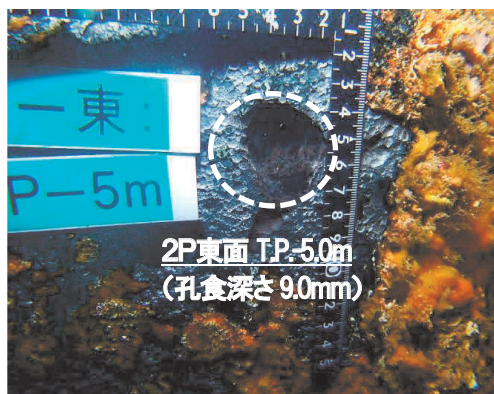
今回浅い水深を計測したことで浅い方が肉厚が厚いことが判明した。

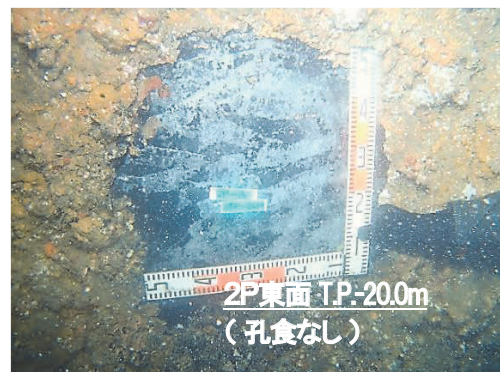
Photo 7 Maximum pitting corrosion

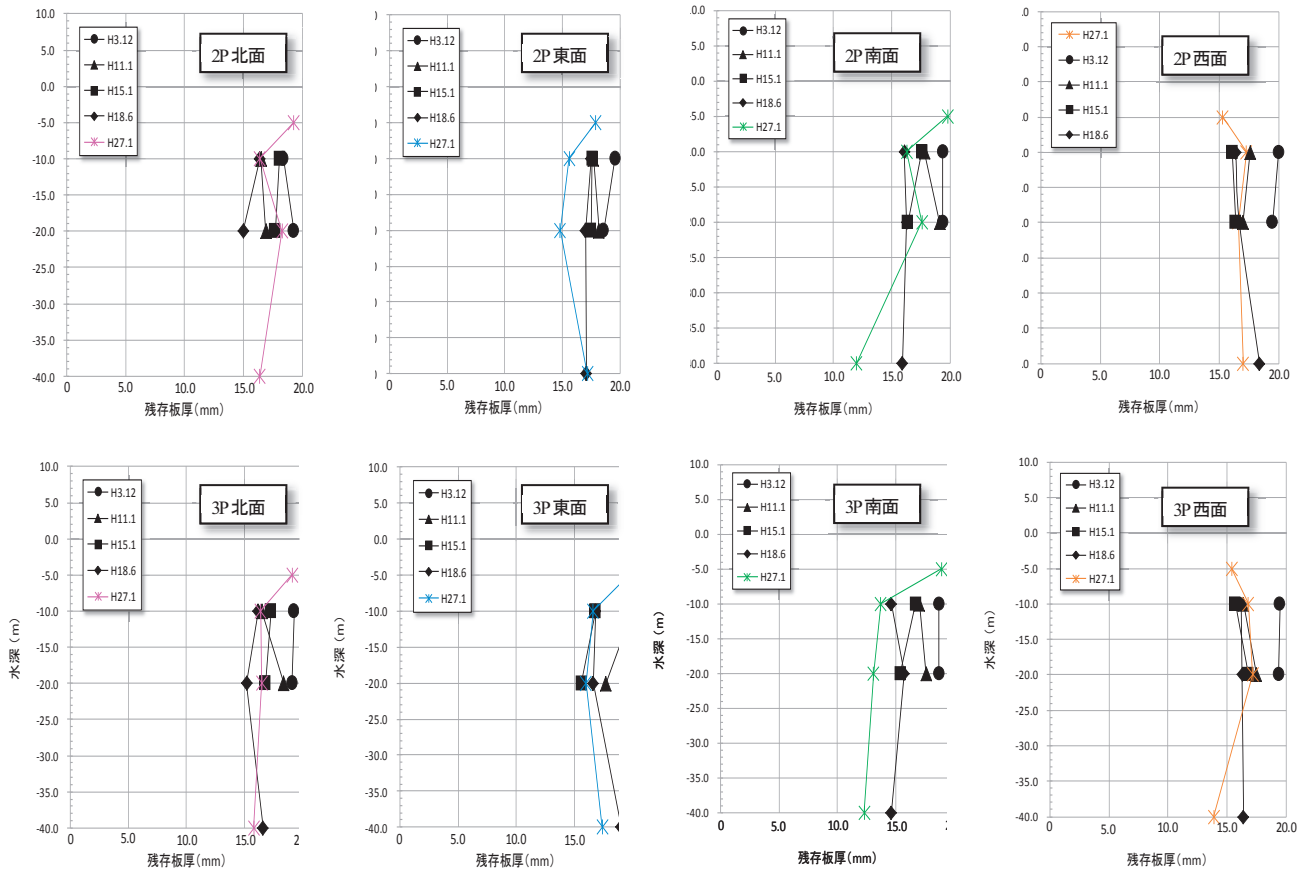
Photo 8 Minimum pitting corrosion

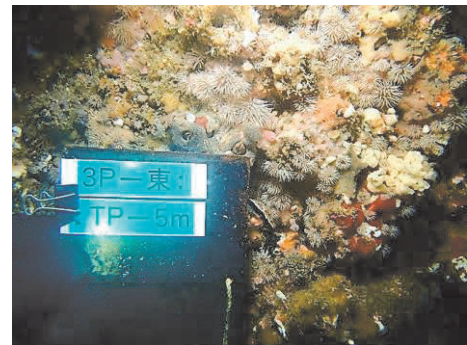
写真-9 海生生物の着生状況 (T.P.-5.0m)

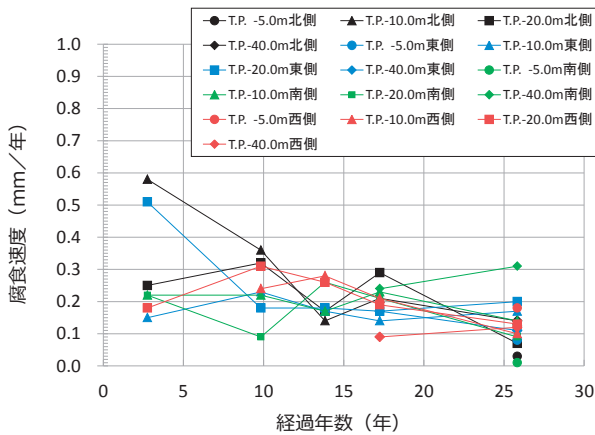
図－7 腐食速度の経年変化（2P 一般部）

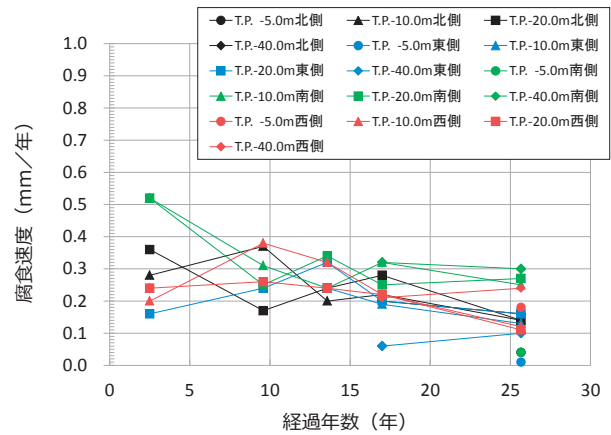
図－8 腐食速度の経年変化（3P 一般部）

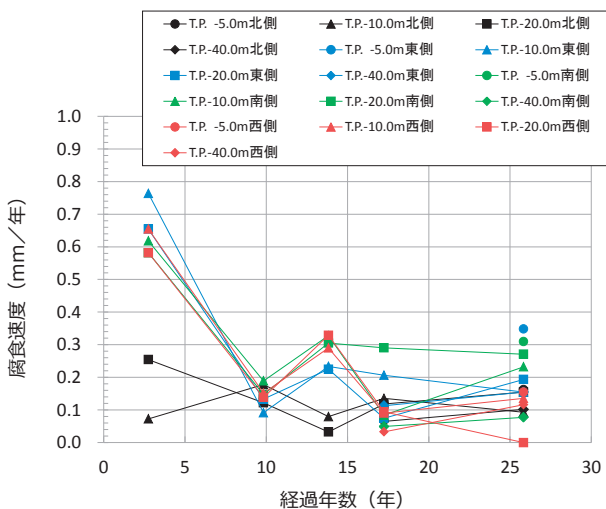
図－9 腐食速度の経年変化（2P 孔食部）

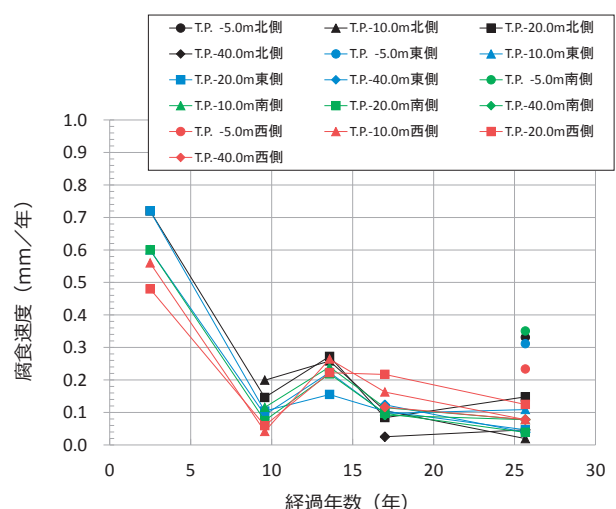
図－10 腐食速度の経年変化（3P 孔食部）

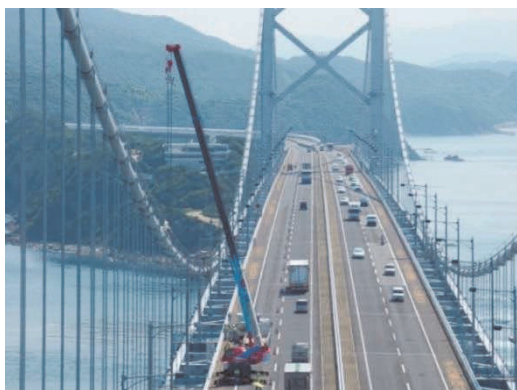
写真-2 ハンガーロープ架替え状況
Photo 2 Overview of replacement of suspender ropes

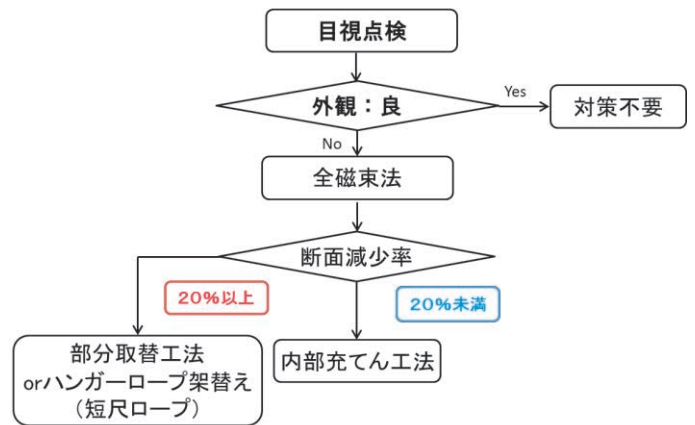
図-3 CFRCの管理フロー (大鳴門橋暫定系における管理)
Fig.3 Maintenance flow of suspender ropes (Ohnaruto Bridge)

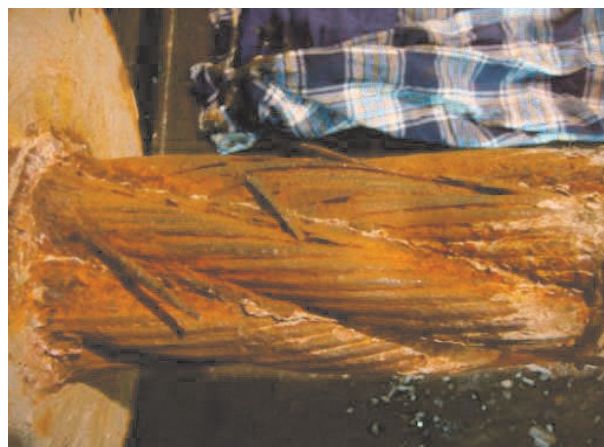
写真-4 定着部近傍部 (定着部から0~150mm付近)

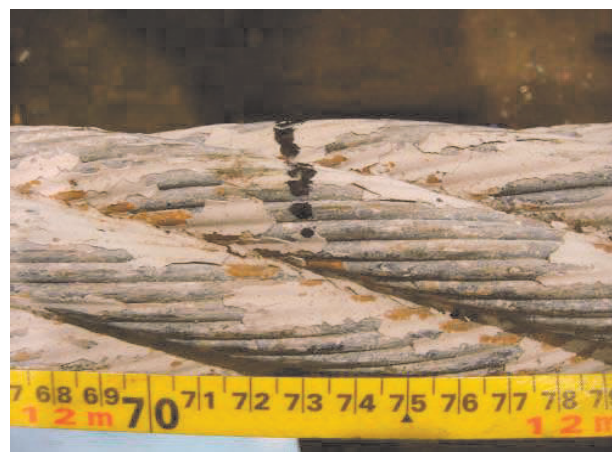
写真-5 一般部 (定着部から12.73m地点)

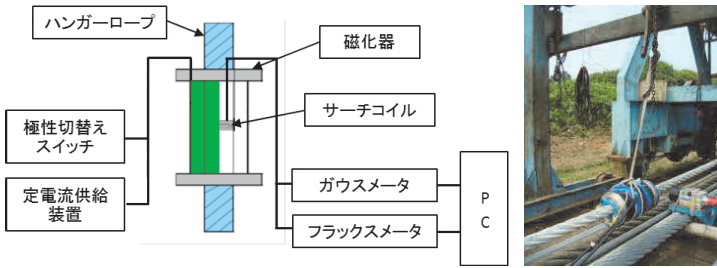
図-5 全磁束法一般部測定検査システム概要図
Fig.5 System of Main Flux Method at upper portion

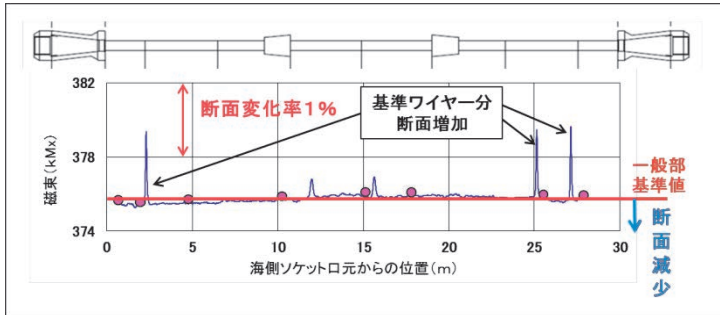
図-6 全磁束法による一般部の腐食状況確認

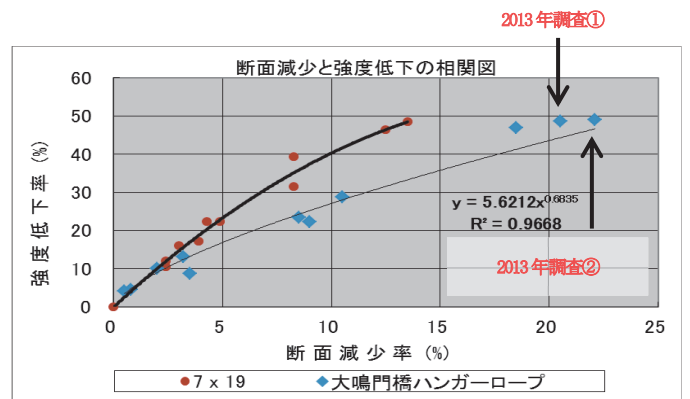
試験年度	破断荷重(kN)	強度低下率(%)	断面減少率(%)
2002年新作	3001	-	-
2002年	①	2330	22.2
	②	2610	13.1
	③	2860	4.6
	④	2870	4.2
2003年	①	2138	28.7
	②	2736	8.7
	③	2295	23.4
	④	2697	10.0
2009年	①	1590	47.0
2013年	①	1540	48.7
	②	1530	49.0

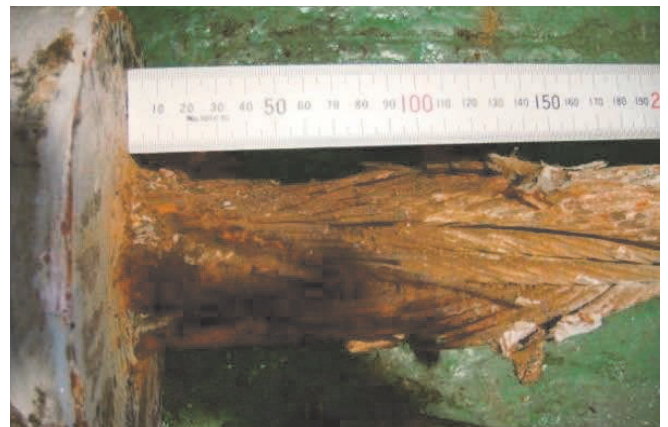
写真-6 ハンガーロープ破断状況（上り線格点 87）

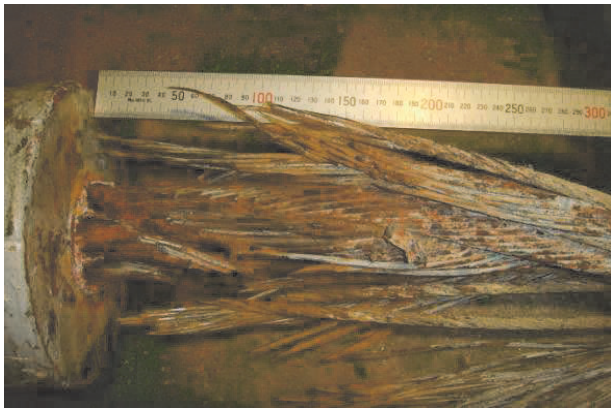
写真-7 ハンガーロープ破断状況（下り線格点90）
Photo 7 Broken state of suspender rope (No.90 Down line)

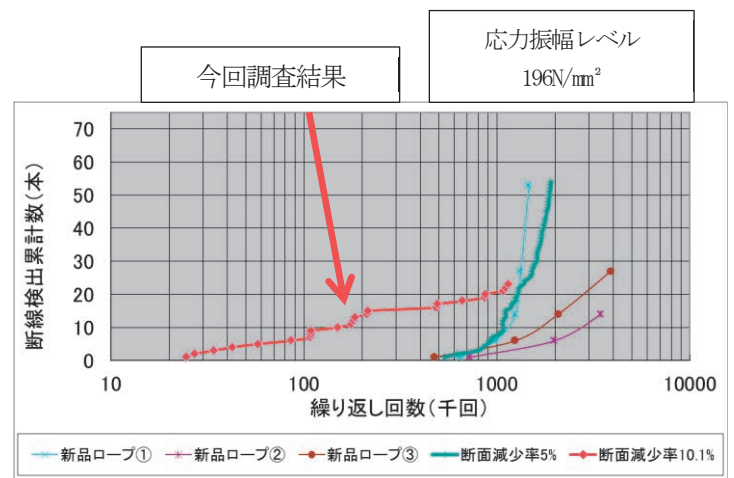
図-9 ハンガーロープの疲労試験結果
Fig.9 Result of fatigue test

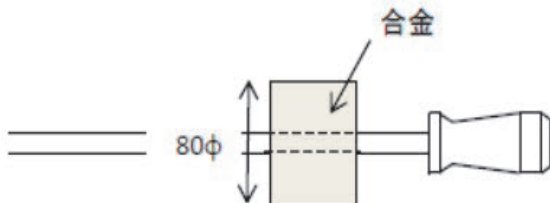
図-10 断面観察用ハンガーロープ図
Fig.10 Model of cross sectional observation

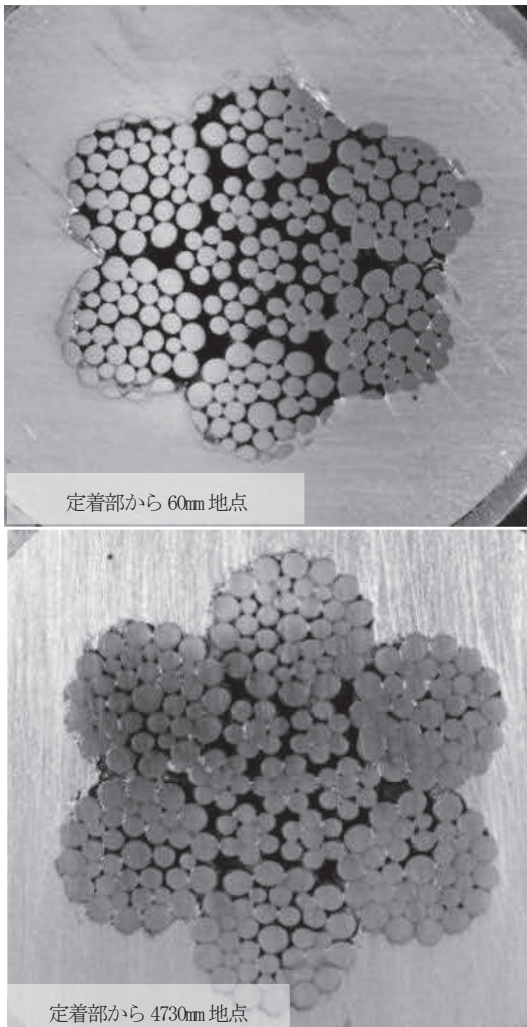
写真-8 損傷部(定着部から 60mm 地点)健全部(定着部から 4730mm 地点)の断面比較
Photo 8 Overview of cross sections (60mm and 4730mm from anchor point)

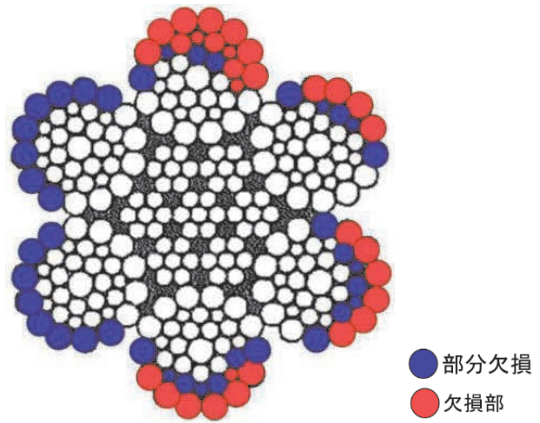
図-11 断面欠損箇所
Fig.11 Position of cross sectional deficit
