## 8. 本州四国連絡橋の保全技術

### 1) 海峡部長大橋の保全年針

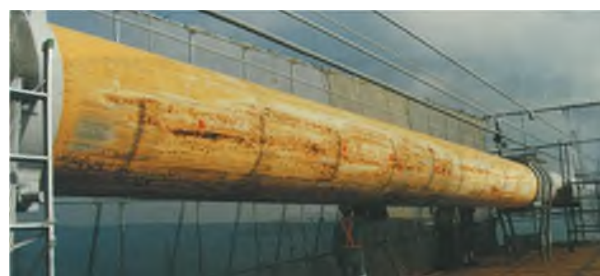
ケーブル腐食状況（従来のケーブル防食方法）

従来は、主に塗装により水を遮断する方法で防食することとしていましたが、瀬戸大橋で供用10年後に塗装などを除去してケーブルを観察したところ腐食が確認され、この方法では防食が不十分なことが明らかになりました。これは、温度変化が大きく、多雨で湿度の高い我が国の気候のもとでは、温度変化により塗装にひび割れが生じやすく、ひび割れから水が侵入し、その水が乾燥しにくいためと考えられます。

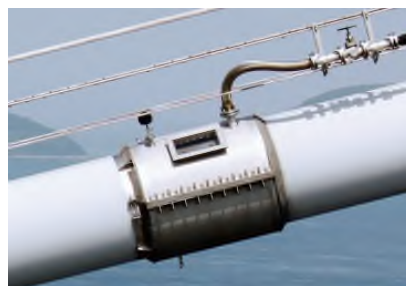
送気カバー

システムは、補剛桁内に乾燥空気を製造する送気用の機械設備を配置し、ケーブルに適当な間隔で設置した送気カバーからケーブル内部に乾燥空気を送り込みます。乾燥空気は、ケーブル内を移動し排気カバーから排出されます。これにより、ケーブル内部を乾燥した状態に保持し続けます。システムの稼働状況は、ケーブル

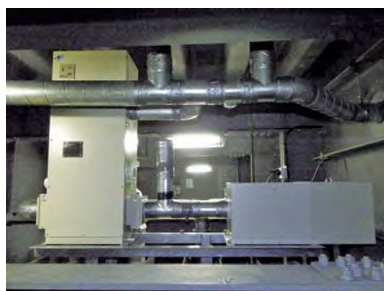
桁内の除湿設備（新尾道大橋）

長大橋の箱桁内面の防食対策としては、従来は塗装を行っていましたが、新尾道大橋では塗装を行わず桁内の湿度を鋼材が腐食しない程度に保つための送気乾燥システムを開発し、採用しています。塗装面積が外面の約4倍である内面の塗装・塗替えを省略でき、コストが大幅に節減できました。

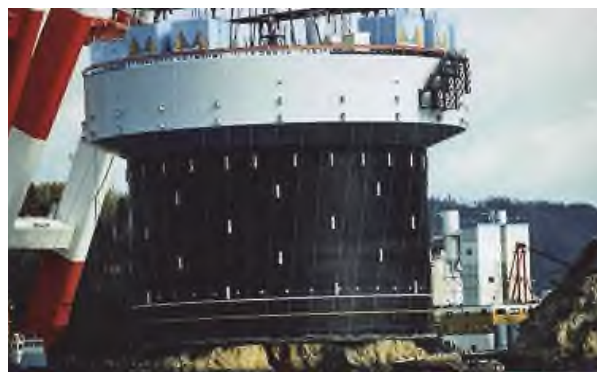
予めアルミニウム陽極を取付けた鋼ケーソン

瀬戸大橋以降に建設した来島海峡大橋では、建設時に予め、鋼ケーソンの防食対策を行っています。工法としては、塗装に加え、ケーソン壁面に犠牲陽極となるアルミニウム塊を取付け、異種金属間で発生する電流を利用して錆を防ぐ「電気防食」を併用しています。

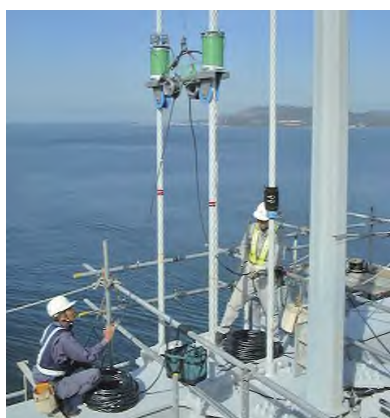
現地計測状況

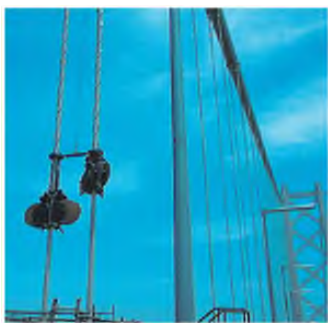
ハンガーロープ制振対策工事の状況

そこで、このような振動の発生条件、振動特性及びその制振方法について調査・実験等を行った結果、ハンガーロープに、直径10mmのロープを螺旋状に巻き付けることにより、制振効果が得られることを確認しました。ロープを巻き付ける機械を開発し、対策工事を実施した結果、現在のところ、ハンガーロープに有害な振動は発生していません。

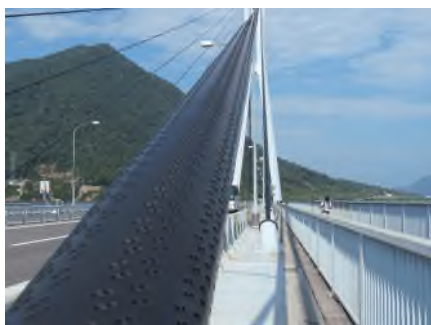
インデントケーブル

そこで、ケーブル表面に多数の凹部（インデント）を設けることにより、振動を抑えられることが確認できたので、制振対策として採用することにしました。

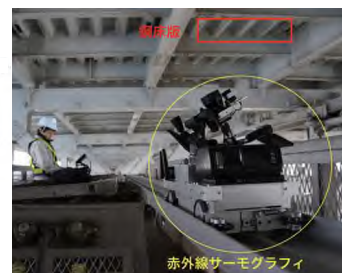
鋼床版の疲労亀裂点検

橋を構成する部材には、大型車が繰返し走行することによって、疲労による亀裂が発生します。疲労による亀裂の中で、鋼床版のデッキプレートとUリブの溶接部に生じる亀裂（ビード貫通亀裂）を、赤外線サーモグラフィを用いて、遠

隔から非接触で効率よく高精度に検出できる点検手法を開発し、実橋の点検に適用しています。
