## 8. 本州四国連絡橋の保全技術

### 1) 海峡部長大橋の保全年針

### 2) アセットマネジメントを実践するための予防保全の取組

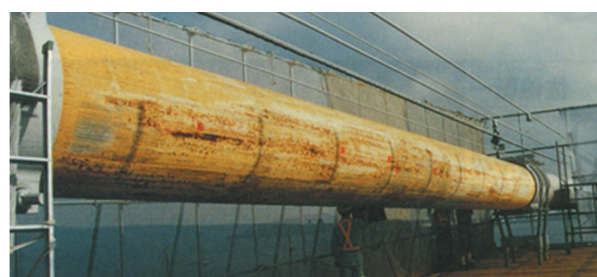
ケーブル腐食状況（従来のケーブル防食方法）

従来は、主に塗装により水を遮断する方法で防食することとしていましたが、瀬戸大橋で供用10年後に塗装などを除去してケーブルを観察したところ腐食が確認され、この方法では防食が不十分なことが明らかになりました。これは、温度変化が大きく、多雨で湿度の高い我が国の気候のもとでは、温度変化により塗装にひび割れが生じやすく、ひび割れから水が侵入し、その水が乾燥しにくいと考えられます。

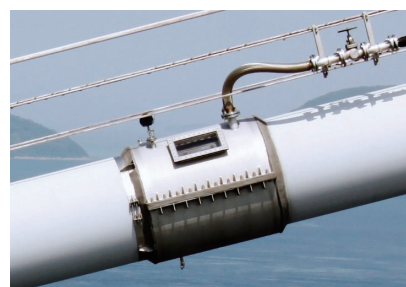
送気カバー

システムは、補剛桁内に乾燥空気を製造する送気用の機械設備を配置し、ケーブルに適当な間隔で設置した送気カバーからケーブル内部に乾燥空気を送り込みます。乾燥空気は、ケーブル内を移動し排気カバーから排出されます。これにより、ケーブル内部を乾燥した状態に保持し続けます。システムの稼働状況は、ケーブル

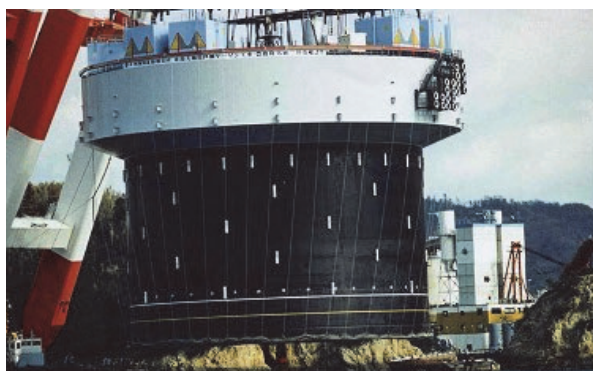
予めアルミニウム陽極を取付けた鋼ケーソン

瀬戸大橋以降に建設した来島海峡大橋では、建設時に予め、鋼ケーソンの防食対策を行っています。工法としては、塗装に加え、ケーソン壁面に犠牲陽極となるアルミニウム塊を取付け、異種金属間で発生する電流を利用して錆を防ぐ「電気防食」を併用しています。

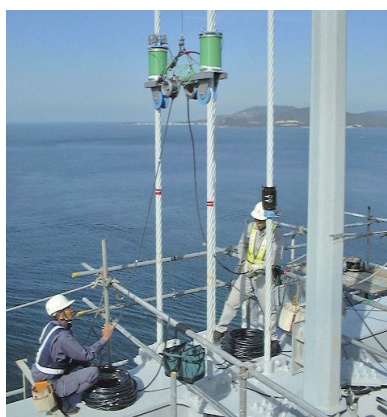
現地計測状況

明石海峡大橋及び来島海峡大橋を除く吊橋のハンガーロープには、塗装された鋼より線を用いており、ロープ内部の腐食状況の確認には、ロープの仮撤去・解体が必要でした。そこで、ロープを強く磁化した時に流れる、ある断面の磁力線の数を測定し、健全な部分と比較することにより腐食による断面減少を推定する非破壊検査技術である「全磁束法」を開発し、維持管理の省力化を図りました。

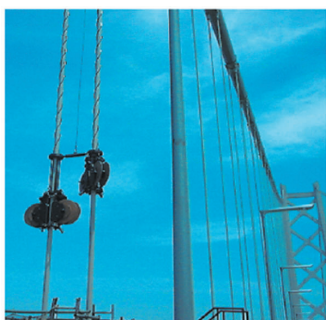
ハンガーロープ制振対策工事の状況

そこで、このような振動の発生条件、振動特性及びその制振方法について調査・実験等を行った結果、ハンガーロープに、直径10mmのロープを螺旋状に巻き付けることにより、制振効果が得られることを確認しました。ロープを巻き付ける機械を開発し、対策工事を実施した結果、現在のところ、ハンガーロープに有害な振動は発生していません。

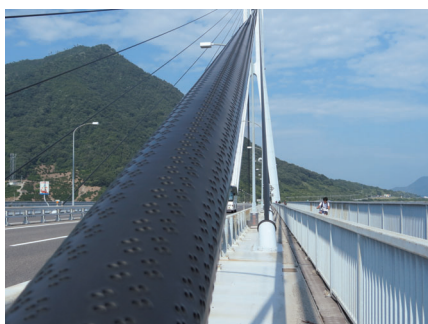
インデントケーブル

そこで、ケーブル表面に多数の凹部（インデント）を設けることにより、振動を抑えられることが確認できたので、制振対策として採用することにしました。

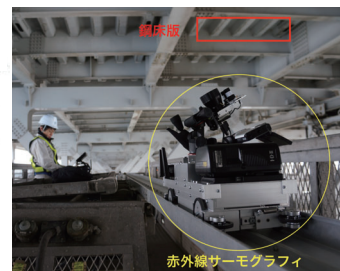
鋼床版の疲労亀裂点検

橋を構成する部材には、大型車が繰返し走行することによって、疲労による亀裂が発生します。疲労による亀裂の中で、鋼床版のデッキプレートとUリブの溶接部に生じる亀裂（ビード貫通亀裂）を、赤外線サーモグラフィを用いて、遠

隔から非接触で効率よく高精度に検出できる点検手法を開発し、実橋の点検に適用しています。
