一般国道 28 号(本州四国連絡道路(神戸・鳴門ルート))等  
に関する維持、修繕その他の管理の報告書  
(平成 24 事業年度)

平成 25 年 7 月

本州四国連絡高速道路株式会社

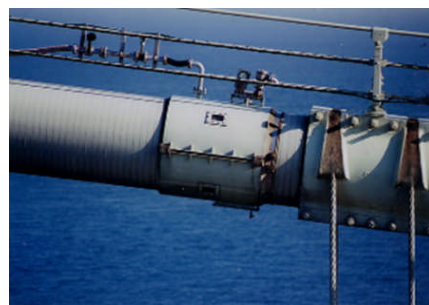
主ケーブルは吊橋を構成する部材の中でも最も重要な部材です。吊橋主ケーブルの長期防食方法の検討に当たり、既設吊橋の主ケーブルを開放調査した結果、素線表面に錆の発生が確認されました。このため、主ケーブルの防食検討を行い、ケーブル内部を乾燥させて錆の進行を止める対策として、ケーブル送気乾燥システムを開発しました。本システムは本州四国連絡橋の全てに導入しており、また、国内や海外の吊橋主ケーブルにおいても腐食対策として広く採用されています。本システムの導入後、継続的に湿度等をモニターすることにより適切な予防保全に努めています。

北備讃瀬戸大橋、南備讃瀬戸大橋において、吊橋ケーブルの送気乾燥システムの補修、除湿効果の改善のため送気カバーの増設、下津井瀬戸大橋及び南備讃瀬戸大橋でのケーブル送気設備の改良を実施しました(ケーブル送気については3-2(2)を参照)。

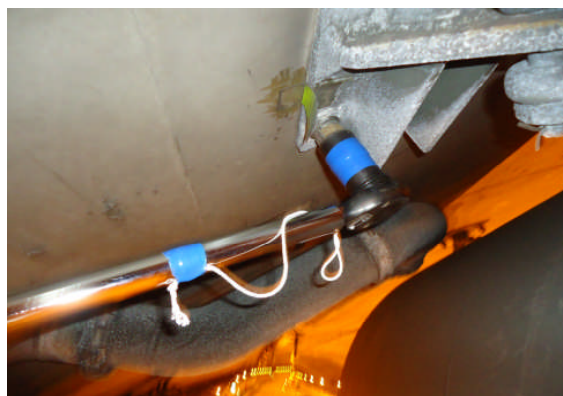
上りジェットファン再締付状況

| トンネル名 | 点検結果の詳細、応急対応の状況 | | | |
|---|---|---|---|---|
| 舞子トンネル<br>(上り) | ジェットファン<br>NO. 5 | 1 / 5 基 | 吊金具の異常アンカーボルトのゆるみ<br>(1本 / 20本) | 再締付け |

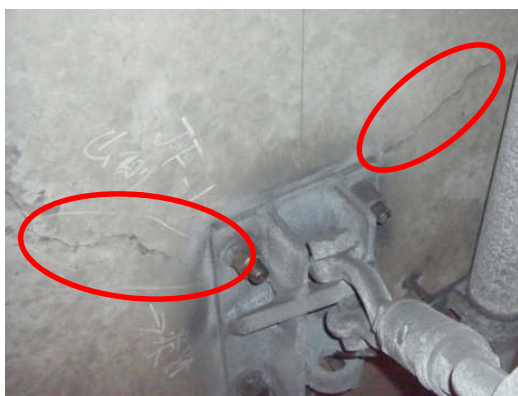
| トンネル名 | 点検結果の詳細、応急対応の状況 | | | |
|---|---|---|---|---|
| 舞子トンネル<br>(下り) | ジェットファン<br>NO. 1、2 | 2 / 5 基 | 吊金具定着部コンクリートのひび割れ<br>(7箇所 / 12箇所) | フェールセーフ設置<br>(H25. 2. 1) |

下り線ジェットファン  
吊金具コンクリートのひび割れ状況

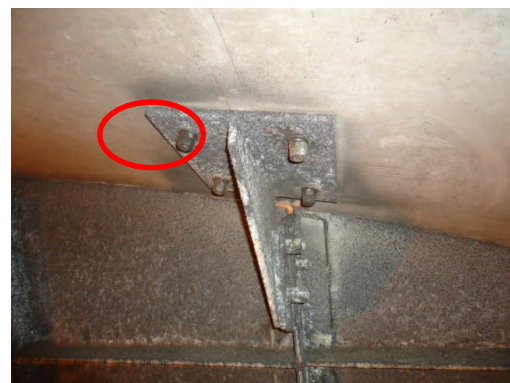
| トンネル名 | 点検結果の詳細、応急対応の状況 | | | |
|---|---|---|---|---|
| | 換気用制風板 | 7 / 8 箇所 | 吊金具定着部アンカーボルトのゆるみ<br>(23本 / 350本) | 再締付け |

制風板アンカーボルト緩み（再締付済み）

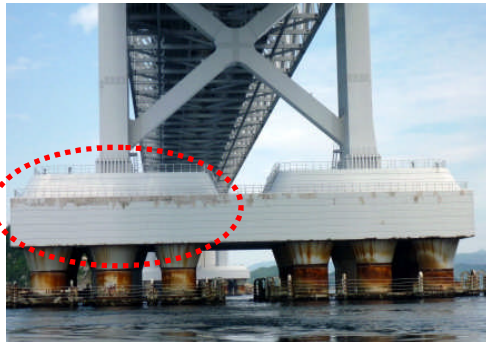
海上部に位置し、膨大な表面積を有する長大橋基礎等のコンクリート構造物への塩害対策として、点検・非破壊検査による定量的データの蓄積、劣化予測、評価・判定を行い最適な時期に塗装による表面被覆を行うことにより、構造物の長期耐久性向上を図っています。平成 24 年度は約 550 m<sup>2</sup>の表面被覆を実施しています。

吊橋橋脚基礎の表面被覆状況  
(一般国道 28 号 大鳴門橋)

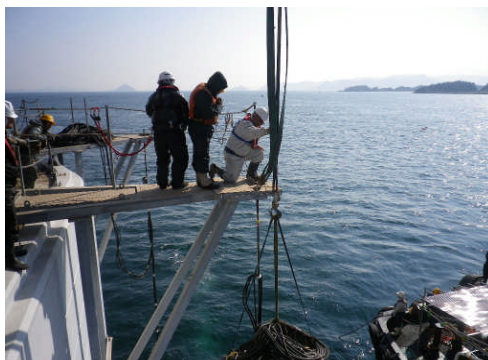
海中基礎の長期健全性を維持するため、平成 24 年度は岩黒島橋 3 P の鋼ケーソン電着防食工事及び岩黒島橋 2 P の鋼ケーソン基礎防食を実施しました。岩黒島橋 3 P 電着防食工事は、西側面がすでに終了しており、東側面で電着物ライニングのための通電を平成 25 年度末まで実施予定です。

電着設備（陽極支持ロープ）設置状況  
(一般国道 30 号 岩黒島橋 3 P)

電着工法とは、海水中に微弱電流を流し、電気分解により発生した水酸化マグネシウム等を鋼殻部分に付着させ、防食皮膜を形成することにより防食する工法です。

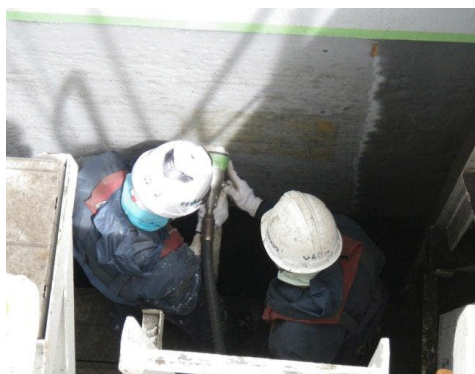
ドライボックス内でのブラスト作業  
(同左)

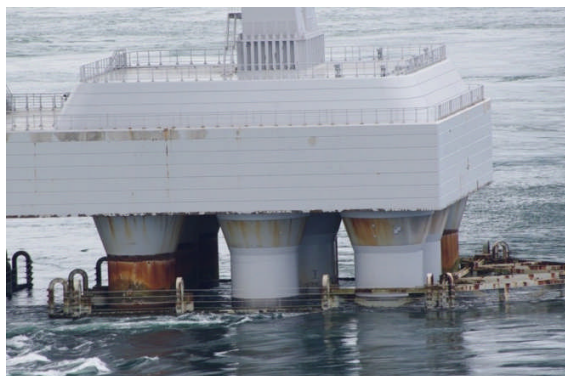
また、大鳴門橋多柱基礎の機能保全として、多柱基礎の干満部及び飛沫部に防食工事を実施しています。干満帯は錆止め材及びチタンカバー工法、海面上部の飛沫帯は水中硬化型塗装を実施しています。

3P 飛沫部・干満部(一部)完了  
(一般国道 28 号 大鳴門橋)

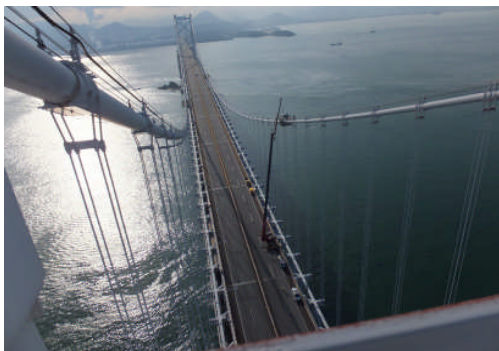
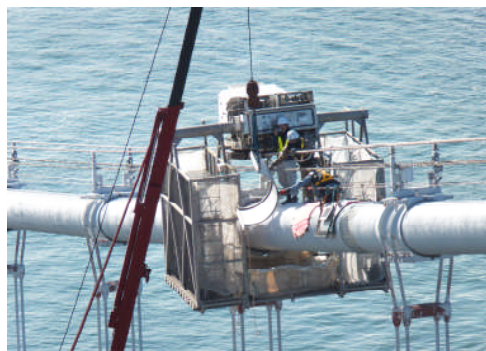
カバー増設状況  
(一般国道 30 号 瀬戸大橋)

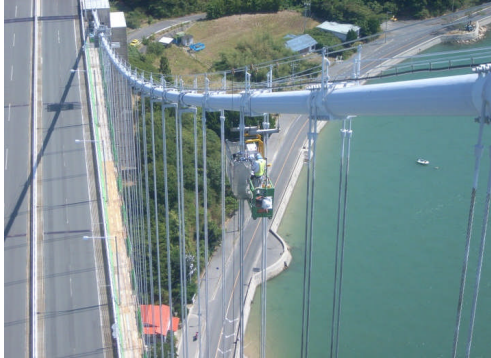
吊橋のより線ハンガーロープでは、塗膜のわれ等からより線の中へ雨水が浸入することによるロープ内部の腐食が確認されています。そこで、塗膜劣化により止水機能の失われたハンガーロープに対し、一般部は止水機能の高い塗膜が得られる浸漬塗装、定着部は防錆材の圧入充填工法により補修を行い、長寿命化を図っています。

吊橋ハンガーロープ一般部の補修状況  
(一般国道 317 号 因島大橋)

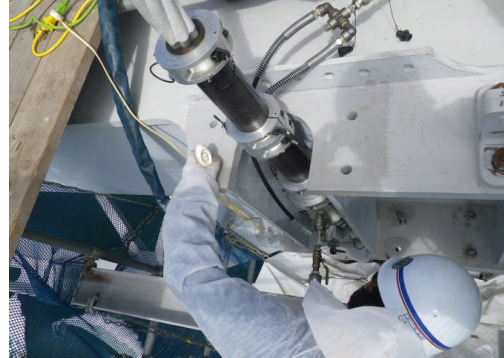
吊橋ハンガーロープ定着部の補修状況  
(一般国道 28 号 大鳴門橋)

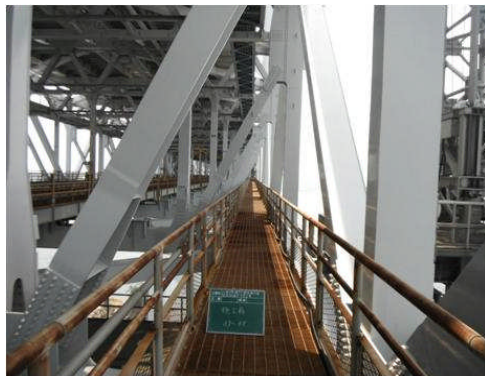
管理路補修塗装・再メッキ完了  
(一般国道 30 号 北備讃瀬戸大橋)

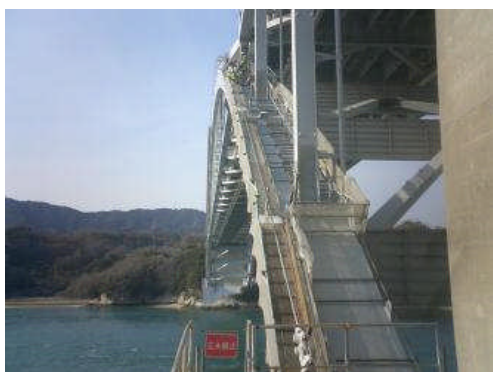
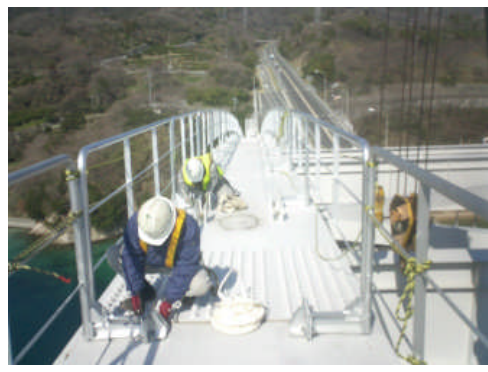
アーチリブ上管理用手摺の補修  
(一般国道 317 号 大三島橋)

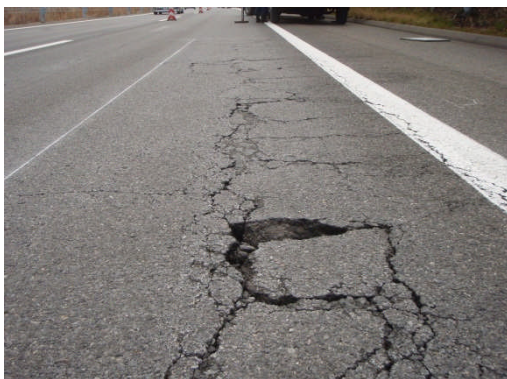
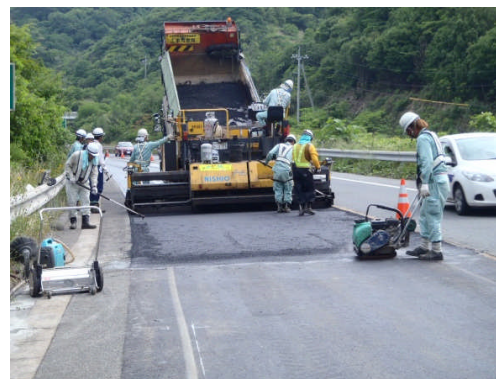
舗装の損傷および補修の状況

●H24 年度は路面のわだち掘れやひび割れ等を調査し、補修が必要な箇所約 33km・車線の舗装補修を実施しました。

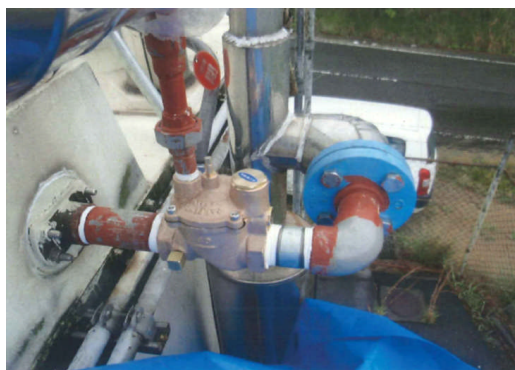
S A 給水設備 受水槽定水位弁交換

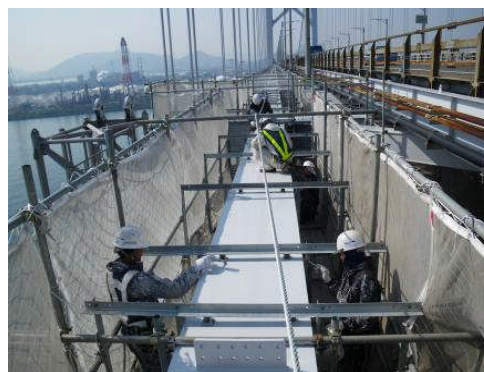
平成 24 年度は、門崎高架橋、瀬戸大橋の塗替塗装を実施しました。

補剛桁の塗替塗装状況  
(一般国道 30 号 瀬戸大橋)
