令和3年度神戸管内舗装補修工事

- ◆ 受注者：前田道路株式会社
- ◆ 工事箇所：兵庫県神戸市西区見津が丘(KP0. 0)～
兵庫県淡路市中田(KP44. 4)
- ◆ 工 期：令和3年7月6日～令和4年3月18日
- ◆ 契約金額：544,608,926円(税込)
- ◆ 工事概要：神戸管内(神戸西IC～津名一宮IC)の陸上部橋梁7橋において床版防水工を施工し、土工部(本線、ランプ部)及び明石海峡大橋において舗装補修工事を行ったものである。

高山跨道橋他1橋撤去工事

- ◆ 受注者：奈良建設株式会社 大阪支店
- ◆ 工事箇所：徳島県鳴門市撫養町大桑島(KP86.1)～
徳島県鳴門市撫養町木津(KP88.3)
- ◆ 工期：令和3年6月2日～令和4年3月15日
- ◆ 契約金額：152,406,100円(税込)
- ◆ 工事概要：神戸淡路鳴門自動車道(鳴門北IC～鳴門IC)において、大規模地震により落橋・倒壊の恐れがある本線と交差する高山跨道橋及び木津跨道橋の撤去を行ったものである。

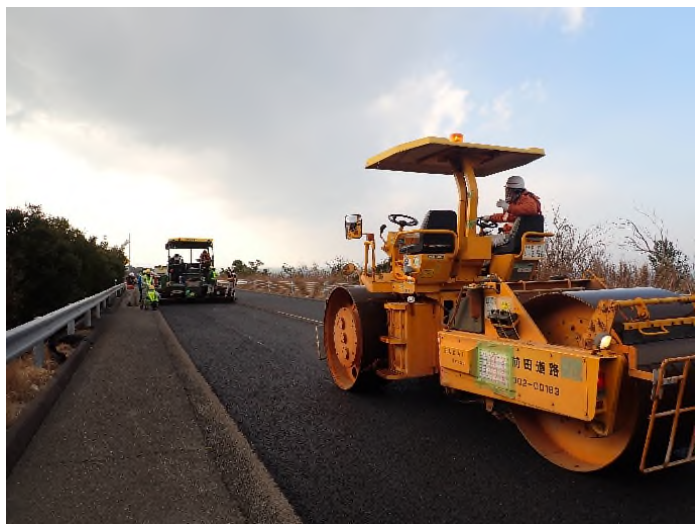
<本線土工部施工状況>

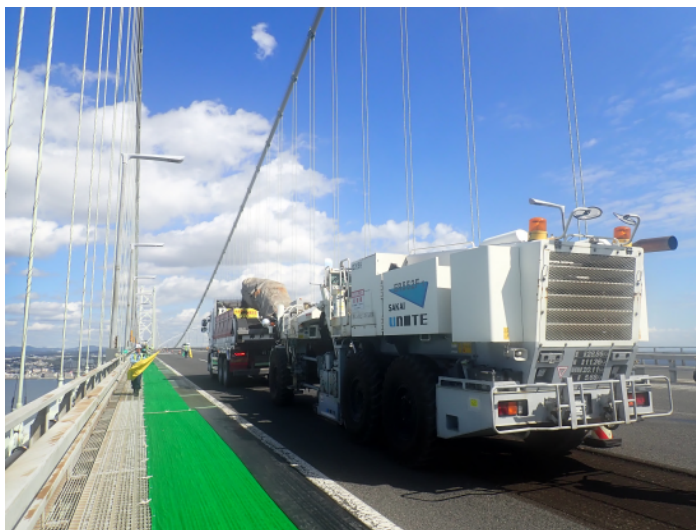
<明石海峡大橋施工状況>

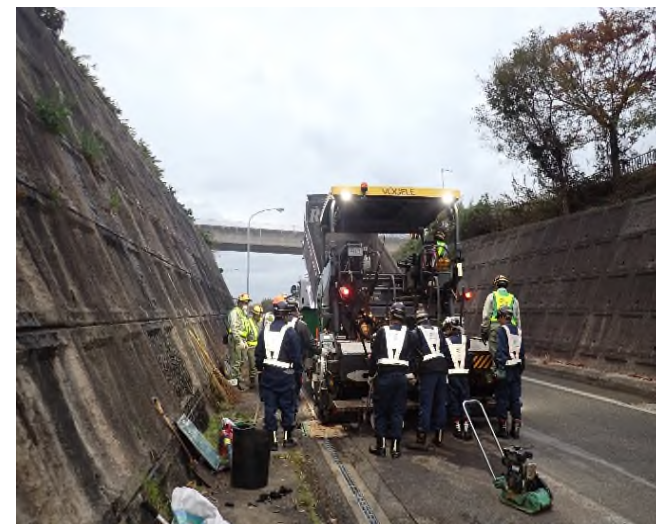
<ランプ部施工状況>

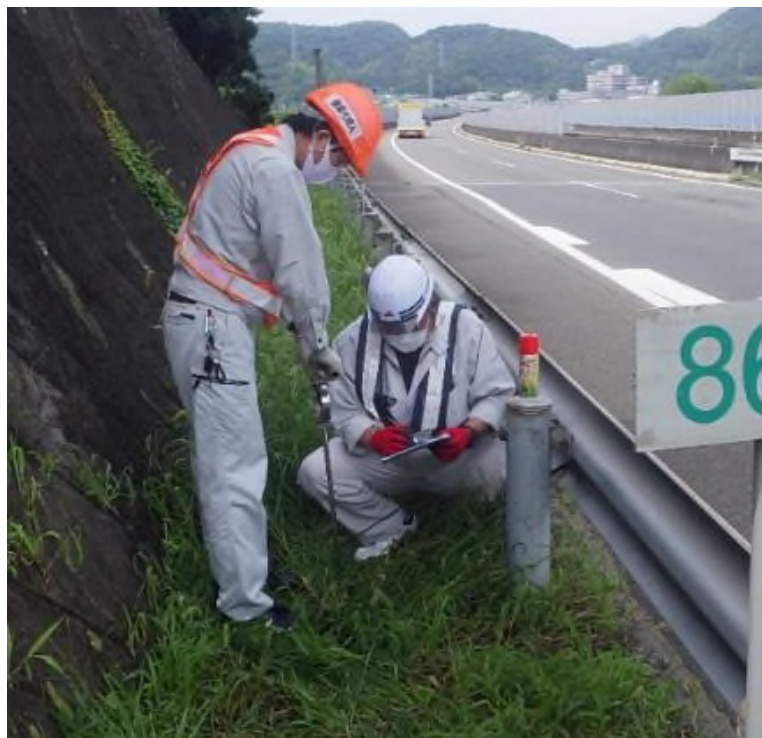
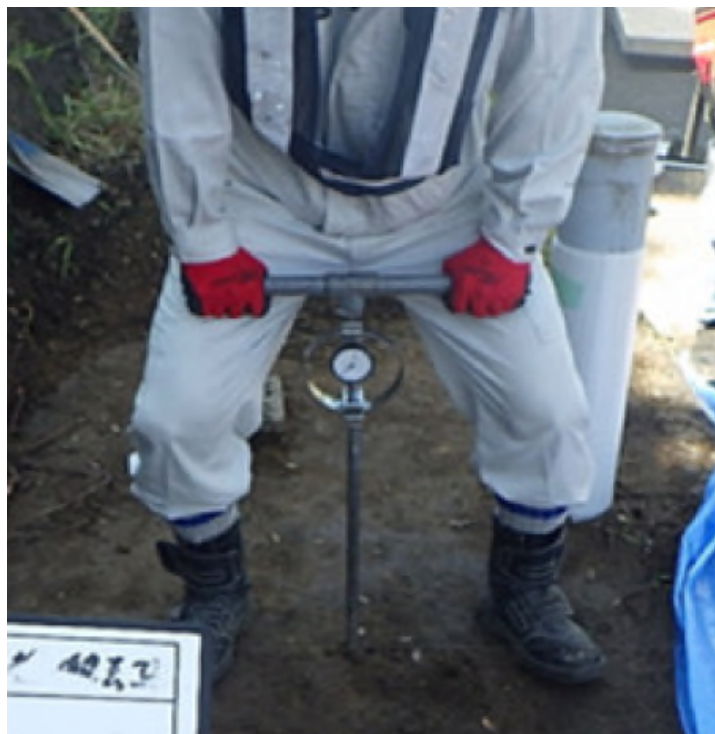
- 高山跨道橋のベント基礎設置にあたり、路肩部埋設管の土被りが浅かったため、コンペネにて地耐力を測定し基礎形状の検討を行った。

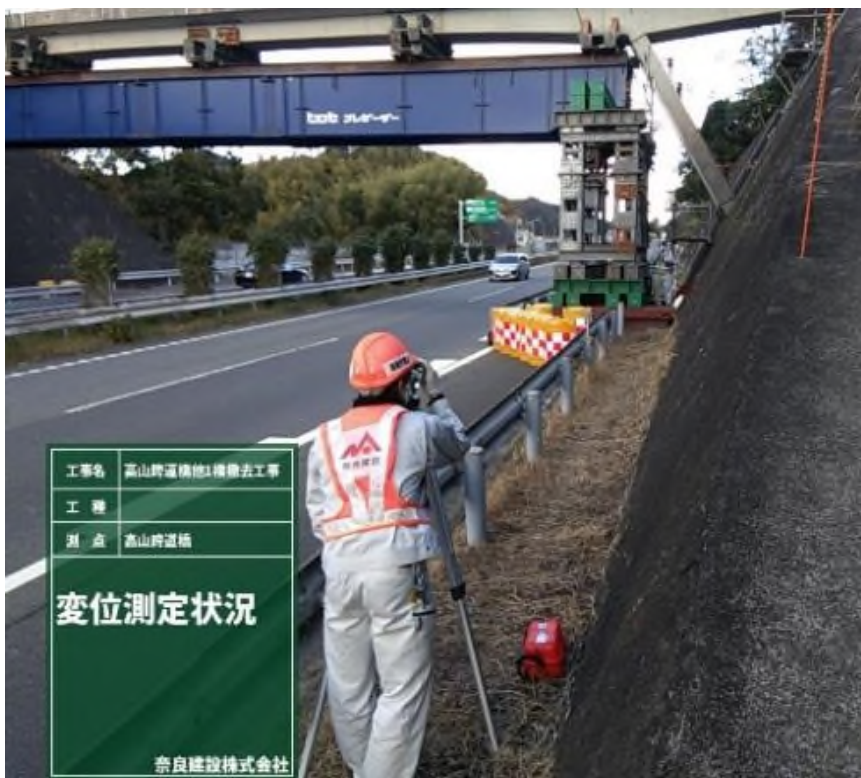
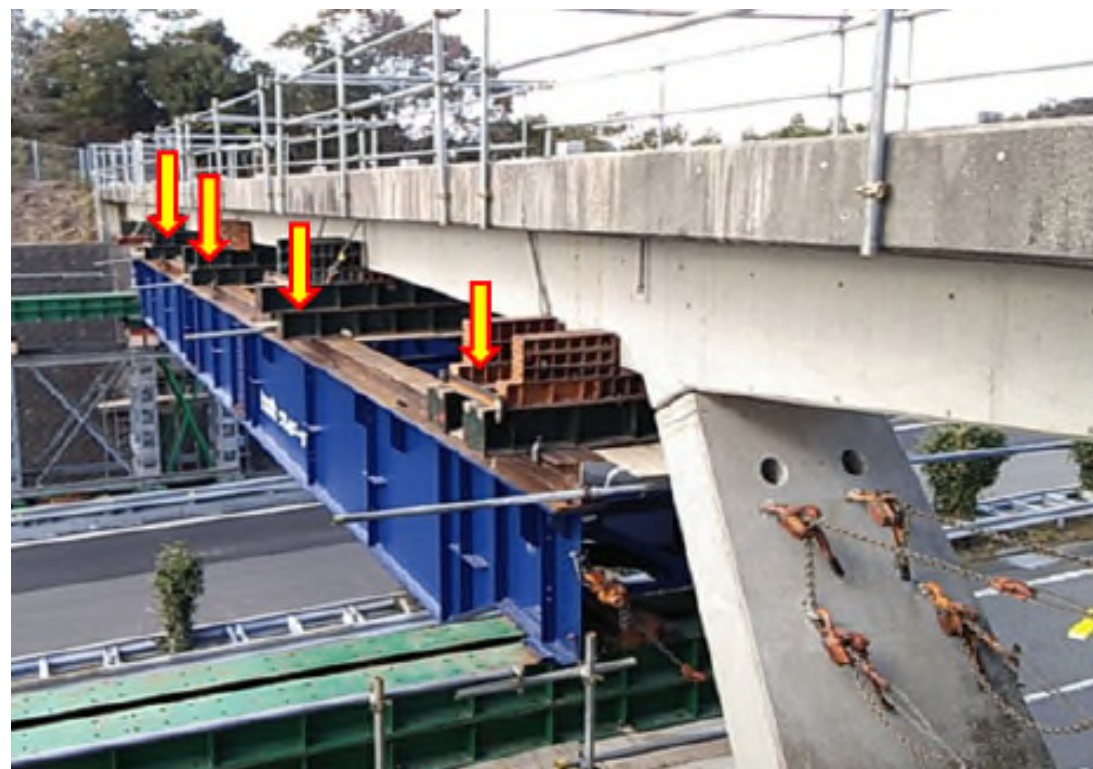
- 桁の切断により架設桁に桁荷重が作用した時に、ベント基礎及び架設桁の沈下量及びたわみ量の測定を行い安全性(許容値)の確認を実施した。

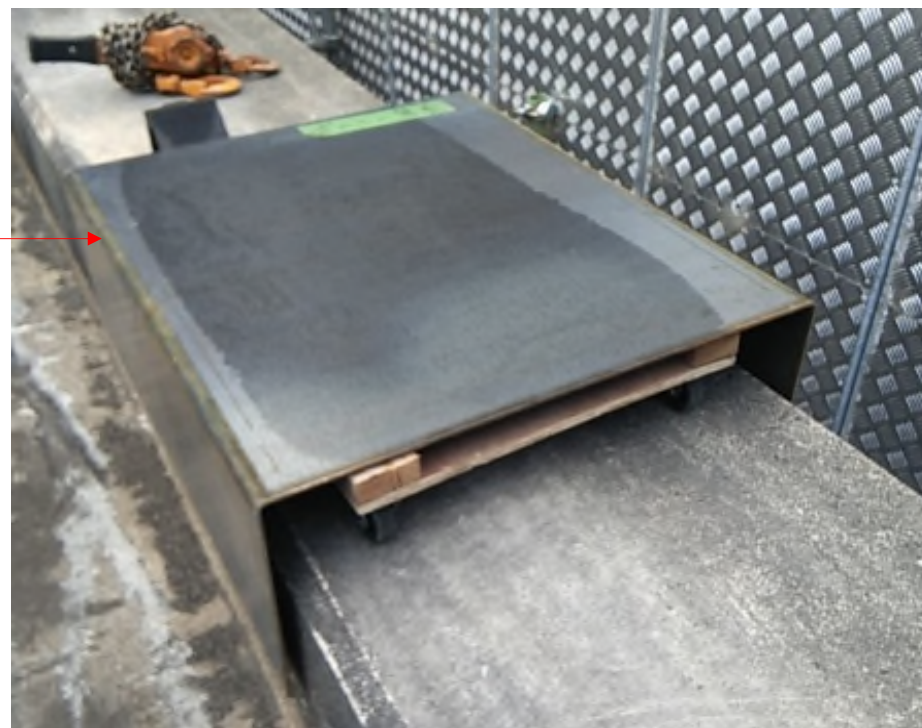
- 主桁切断時にPC鋼棒が張力解放により飛び出す危険性があるため 鋼板により養生 しながら切断作業を実施した。

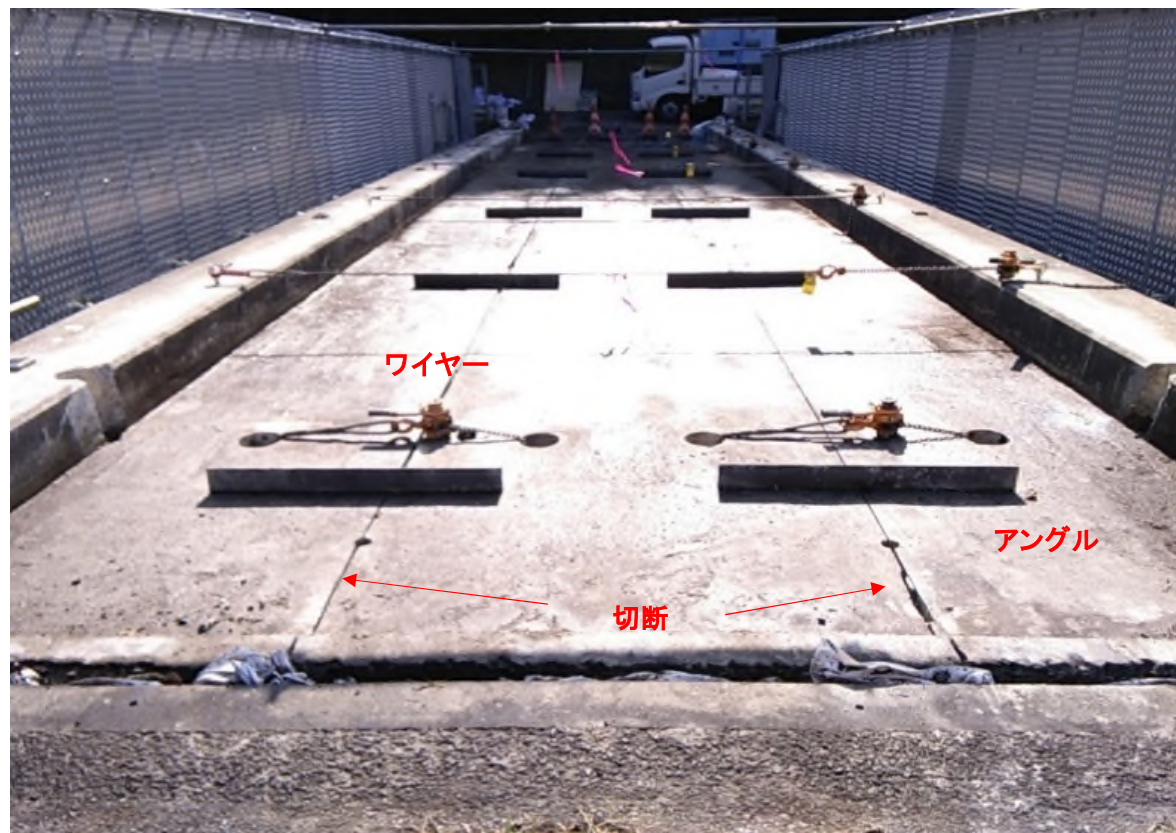
- 主桁切断後に主桁が転倒しないようアンクルやワイヤーにより3主桁を仮固定し、転倒防止対策を図った。

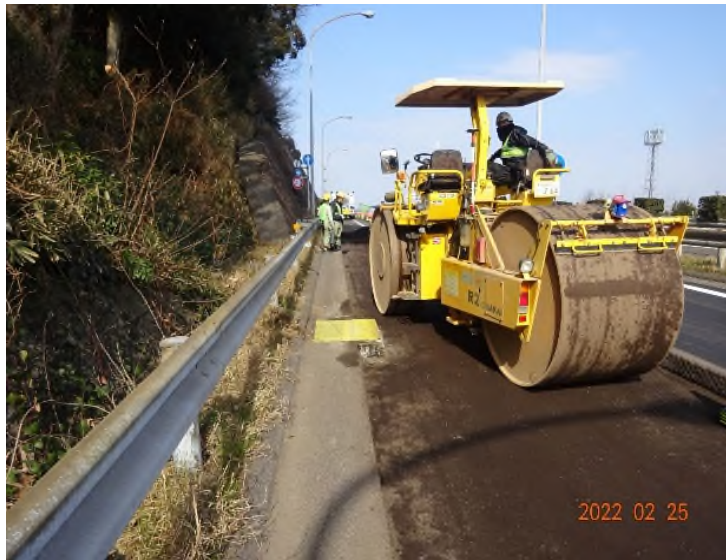
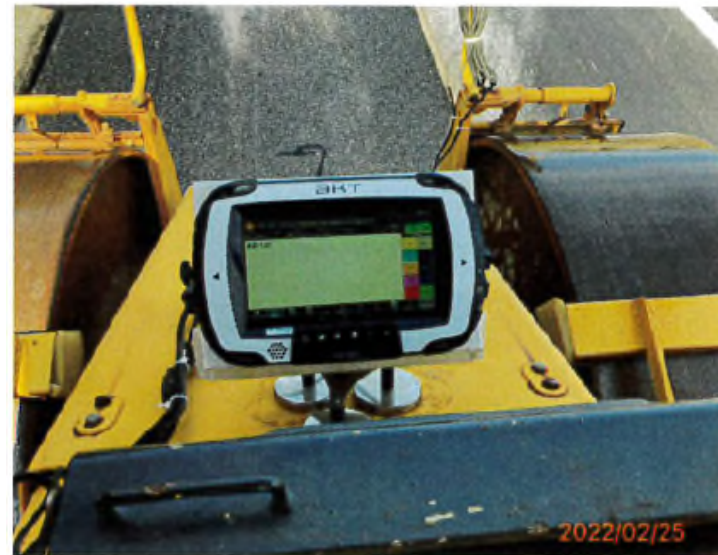
転圧管理システム(ICT):

ローラーの走行軌跡を用いて締固回数などを面的に管理する。データの一元管理により効率化とスピードアップ、オペレータの省力化に期待できる。

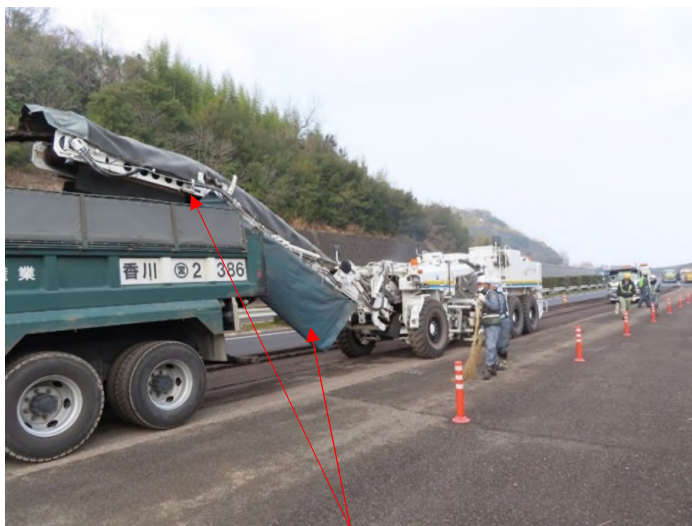
飛散防止カバーの設置

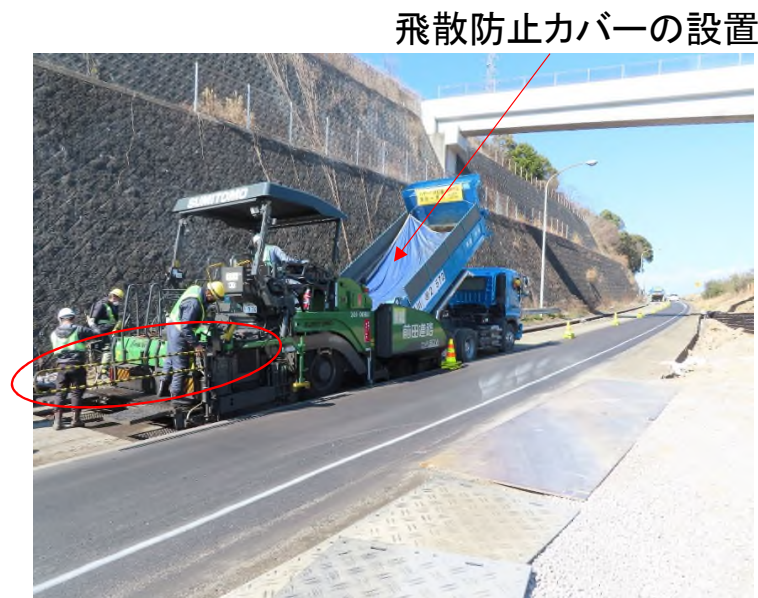
安全バーを設置し車線へのはみ出しを防止

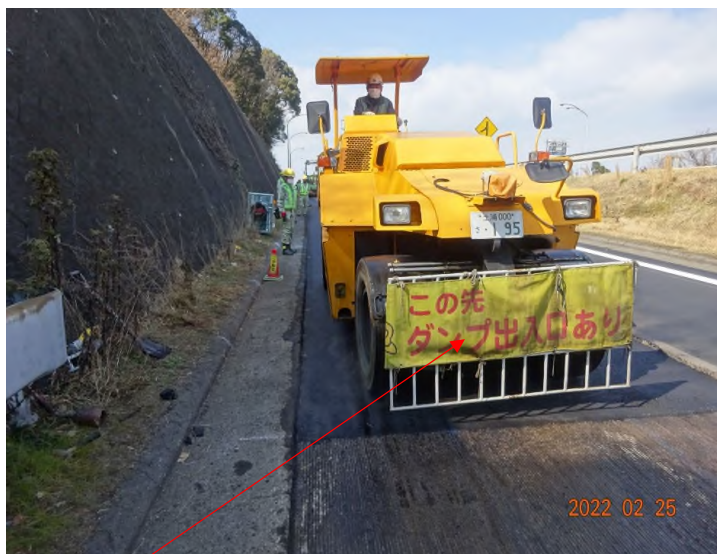
追突防止センサー
巻き込み防止カバー
注意喚起用垂れ幕

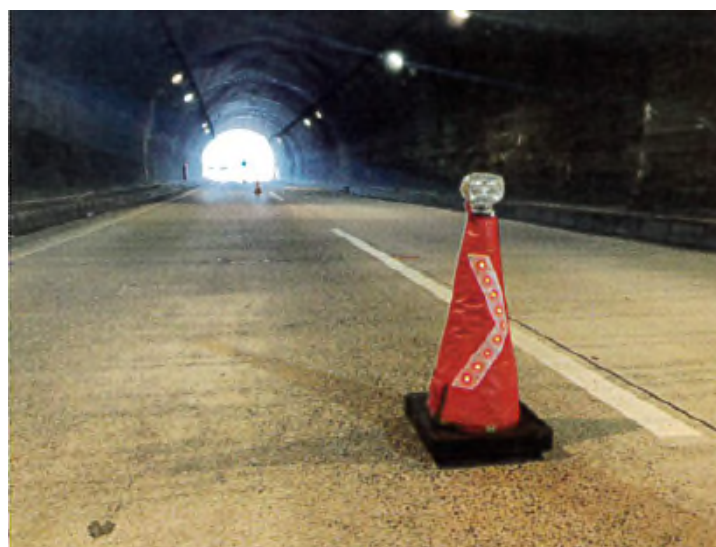
超高輝度LED自発光コーンカバー

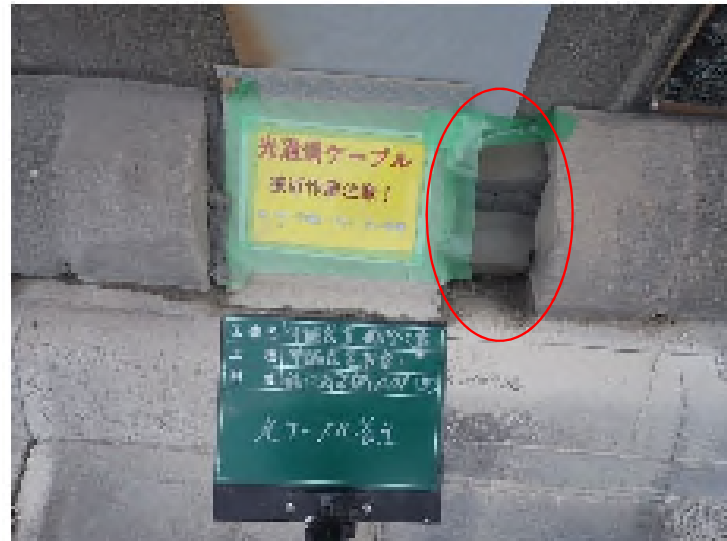
光通信ケーブルの露出している部分を
ウレタンフォームで保護及び表示版を設置

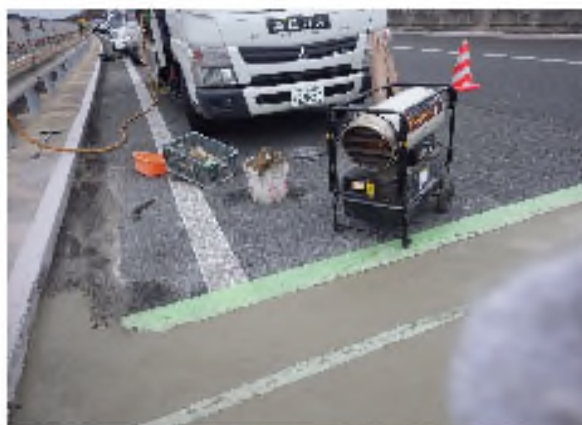
交通解放後、打ち継ぎ目を保護する
シート養生

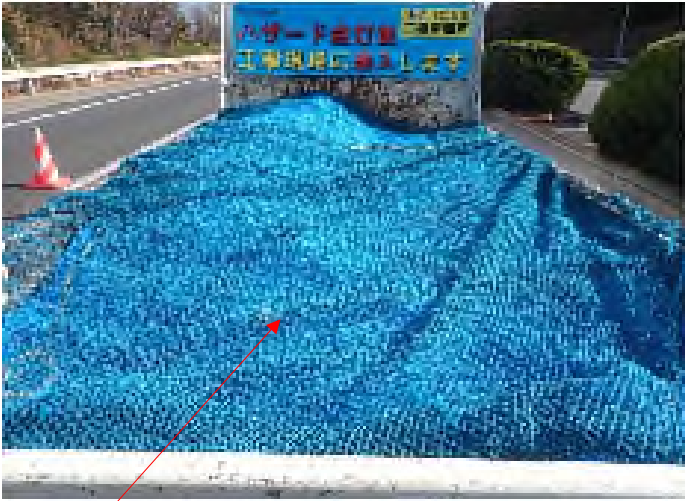
運搬中、コンクリートがらの飛散を防ぐため、ブルーシートとメッシュシートの2重シートで対策

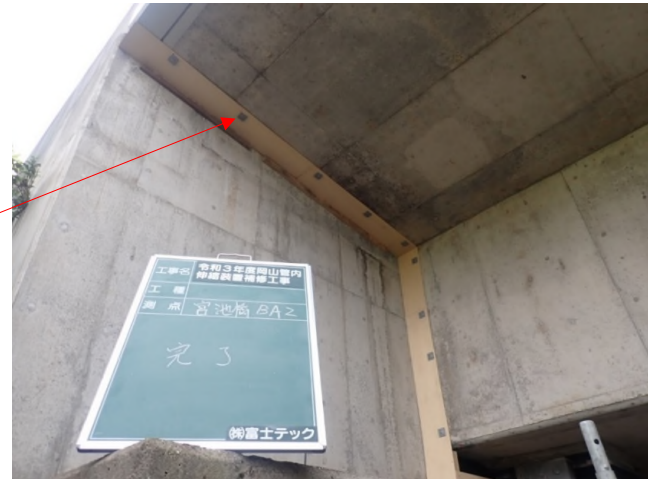
隙間からコンクリートがらが
橋台全面の側道に落下しない
ようコンパネ等で養生

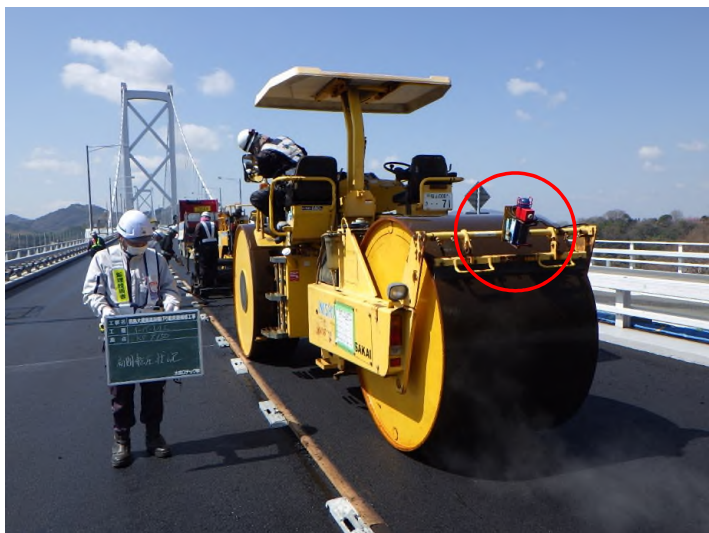
安全補助検知器を設置し施工

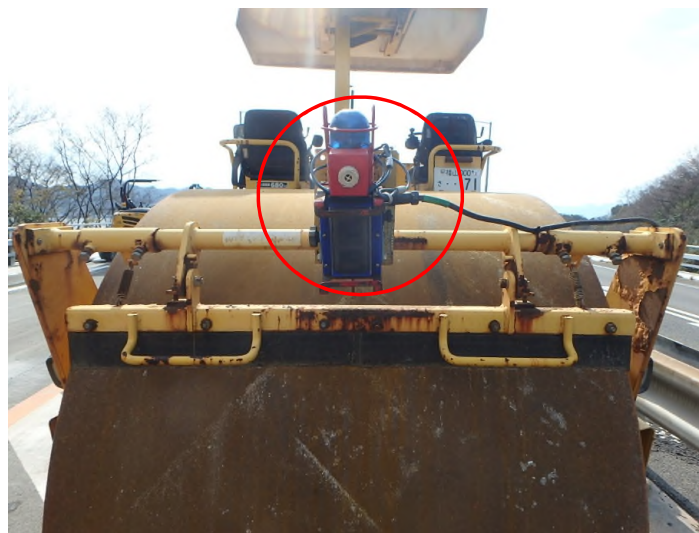
安全補助検知器

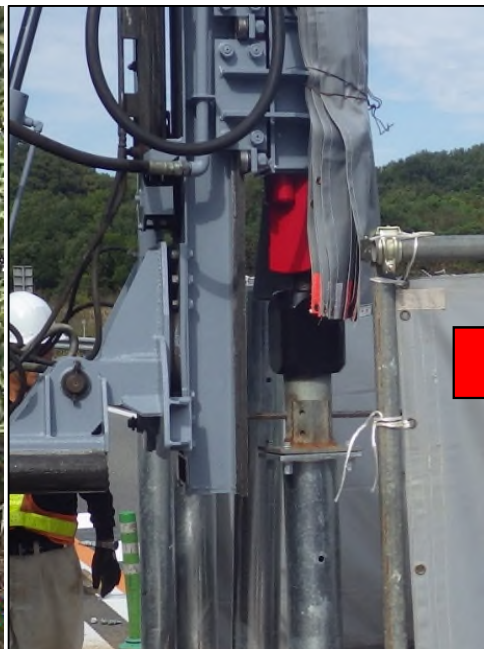
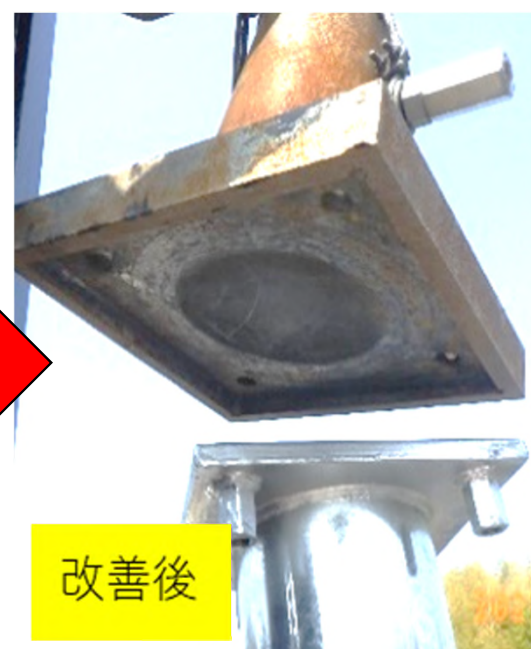
改善前

鋼管杭に都度治具を固定

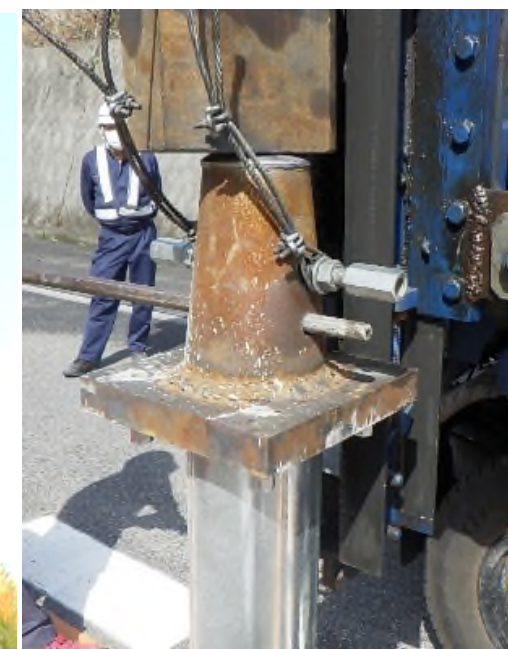
改善後

機械自体に治具を固定

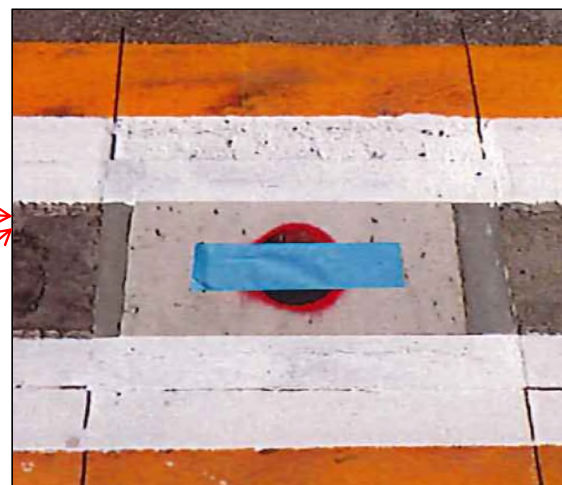
(削孔長) 通常 L=700mm
埋設物近傍 L=400mm

スプレー+テープにて見える化

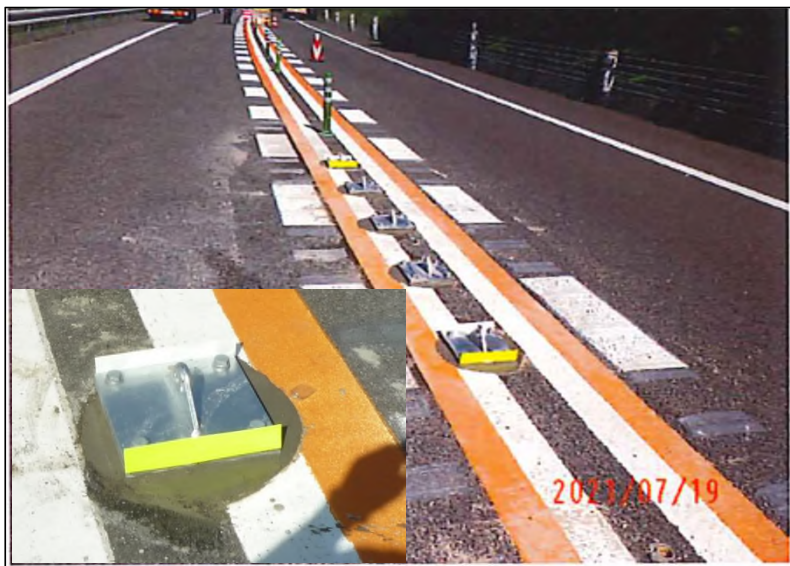
鋼管杭基礎末端の注意喚起対策
