# 本四技報

## 本四技報 第35号 目次

# 疲労を考慮したトラス部材の製作と検査

Fabrication and Inspection of Truss Chord with Consideration of Fatigue Strength

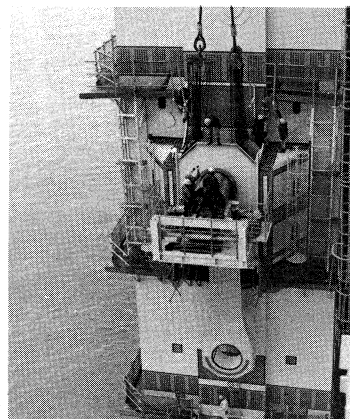
写真-2

アイバー（重量約65t）は、横置き状態で搬入されているため、上下の吊ピースを利用して、クリーパークレーンと水切りクレーンによる相吊り立起しを行い、吊上げた。アイバーを据付けるピンプレート間隔は、クリアランスが20mmと狭く、落とし込み時には極めて慎重な作業が要求された。アイバーを所定の位置に落し込んだ後、ピンを押出し、ピン孔に挿入した。この後、クリーパークレーンの荷重をピンに移し、吊治具等を撤去した。

タワーリンクの架設
