# 本四技報

## 本四技報 第43号 目次

# 塩生橋下部工工事

Construction of Shionasu Bridge Viaduct

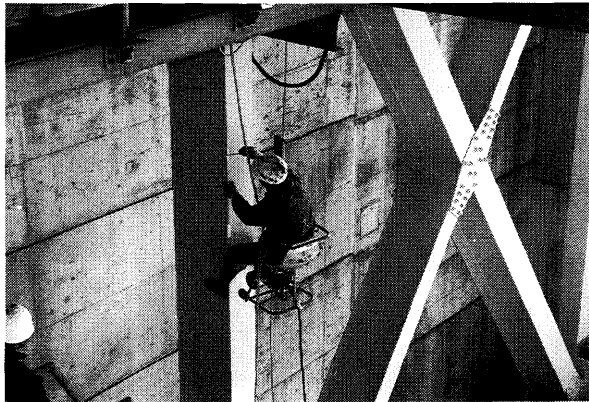
写真-36 チェア型ゴンドラによる補修作業

| 設備 | 作業範囲 | 作業性 | 問題点 | 調査年度 |
|---|---|---|---|---|
| ゴンドラ<br>(チェア型)<br>(写真-36) | 端主構トラスの一部 | 1回の昇降で補修できる面積が少ないので、作業性は低い。 | ゴンドラを持運びできる作業床がない箇所では使用不可能。 | 61年度 |
