# 報技四本

修監 本州四国連絡橋公団

## 本四技報 第44号 目次

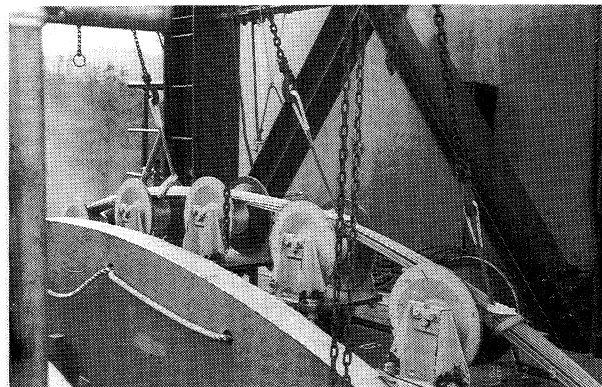
写真-7 塔頂サドル脇ローラーを通過中

これは、ストランドが塔頂サドル脇ローラーを通過するとき、ローラーの配列曲率が大きいことに起因して、ストランド内圧が増加し、偏平に形崩れを起こし、シー징テープが破断したためである。(写真-7、8)
