# 本四技報

HONSHI TECHNICAL REPORT

Vol.17 No.66 '93.4

# 本四技報 第66号 目次

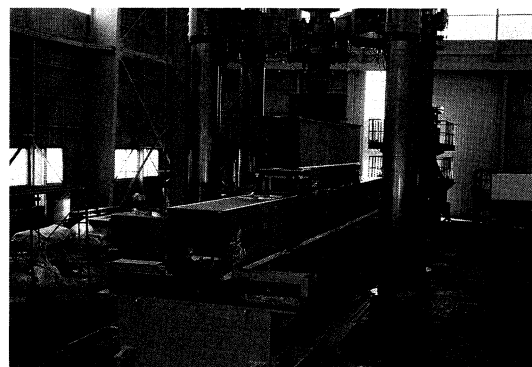
写真-1 疲労試験の状況  
Photo.1 View of fatigue test

荷した。試験荷重は、繰り返し回数が500万回を目標とし、試験桁の4点曲げ等曲げモーメント区間の最大引張応力範囲が100Mpaとなるよう荷重振幅を164tf(最大荷重174tf、最小荷重10tf)に決定した。疲労試験中のき裂の検出は目視調査で行い、必要に応じて磁粉探傷試験を併用した。また、繰り返し数200万回終了した時点でかど継手部に超音波自動探傷試験を実施している。
