# 本四技報

HONSHI TECHNICAL REPORT

Vol.18 No.70 '94.4

# 本四技報 第70号 目次

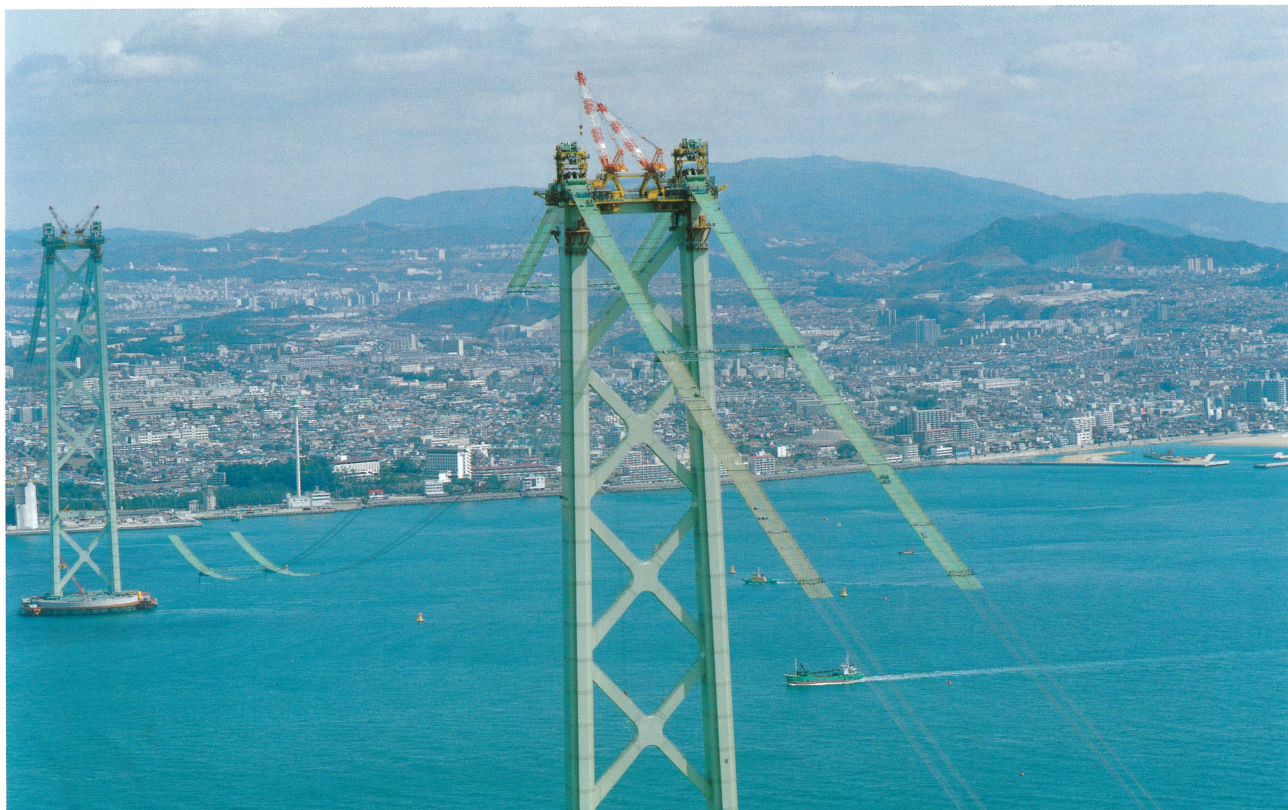
明石海峡大橋キャットウォーク架設状況(1)

Installation of cat-walk system for Akashi Kaikyo Bridge(1)

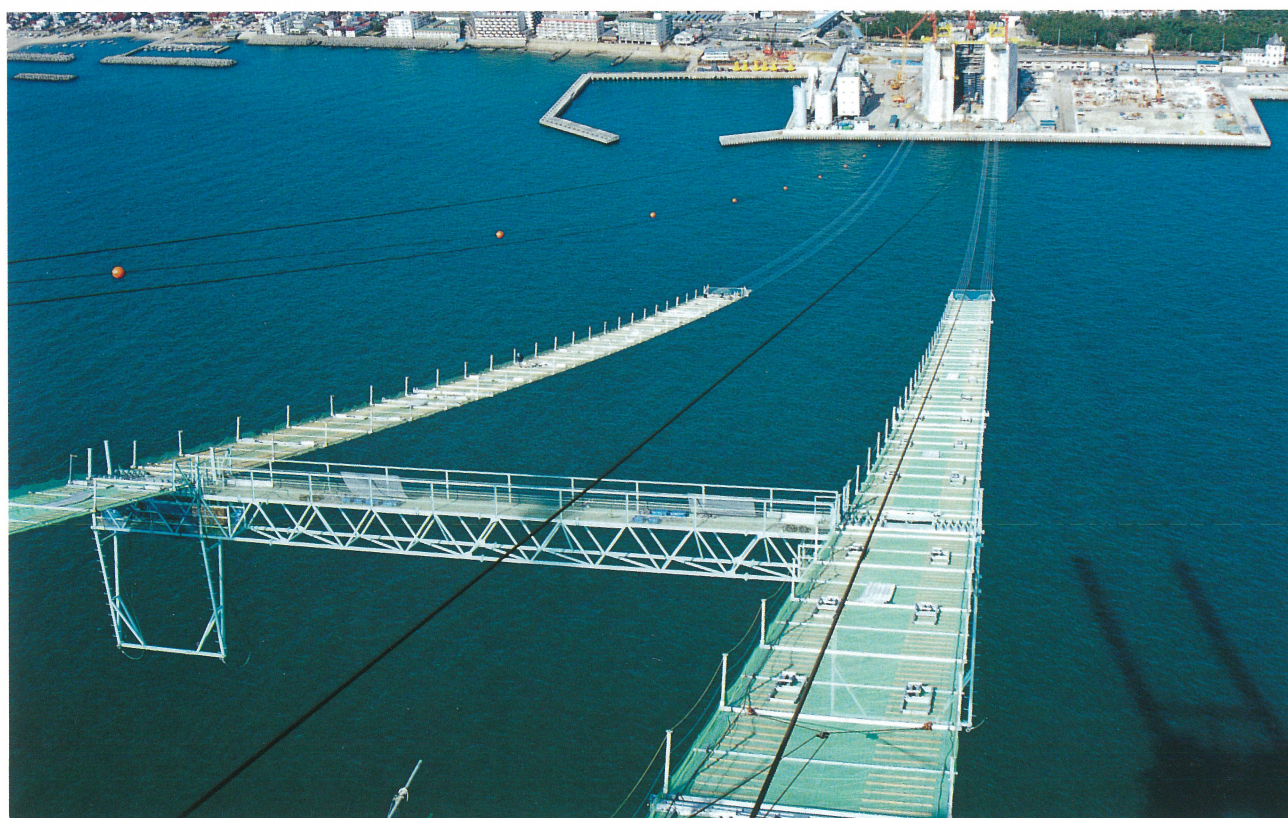
明石海峡大橋キャットウォーク架設状況(2)

Installation of cat-walk system for Akashi Kaikyo Bridge(2) (March 1994)

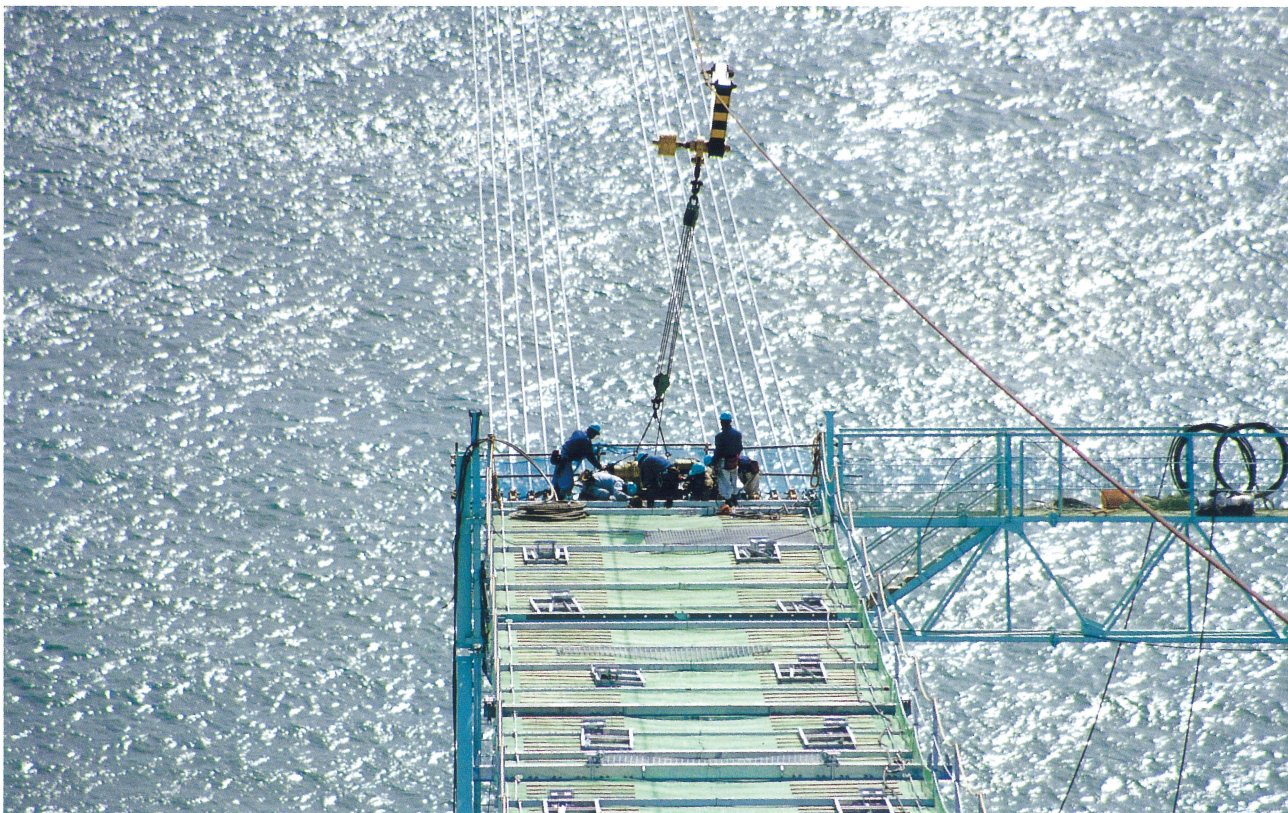
明石海峡大橋キャットウォーク架設状況(3)

Installation of cat-walk system for Akashi Kaikyo Bridge(3)

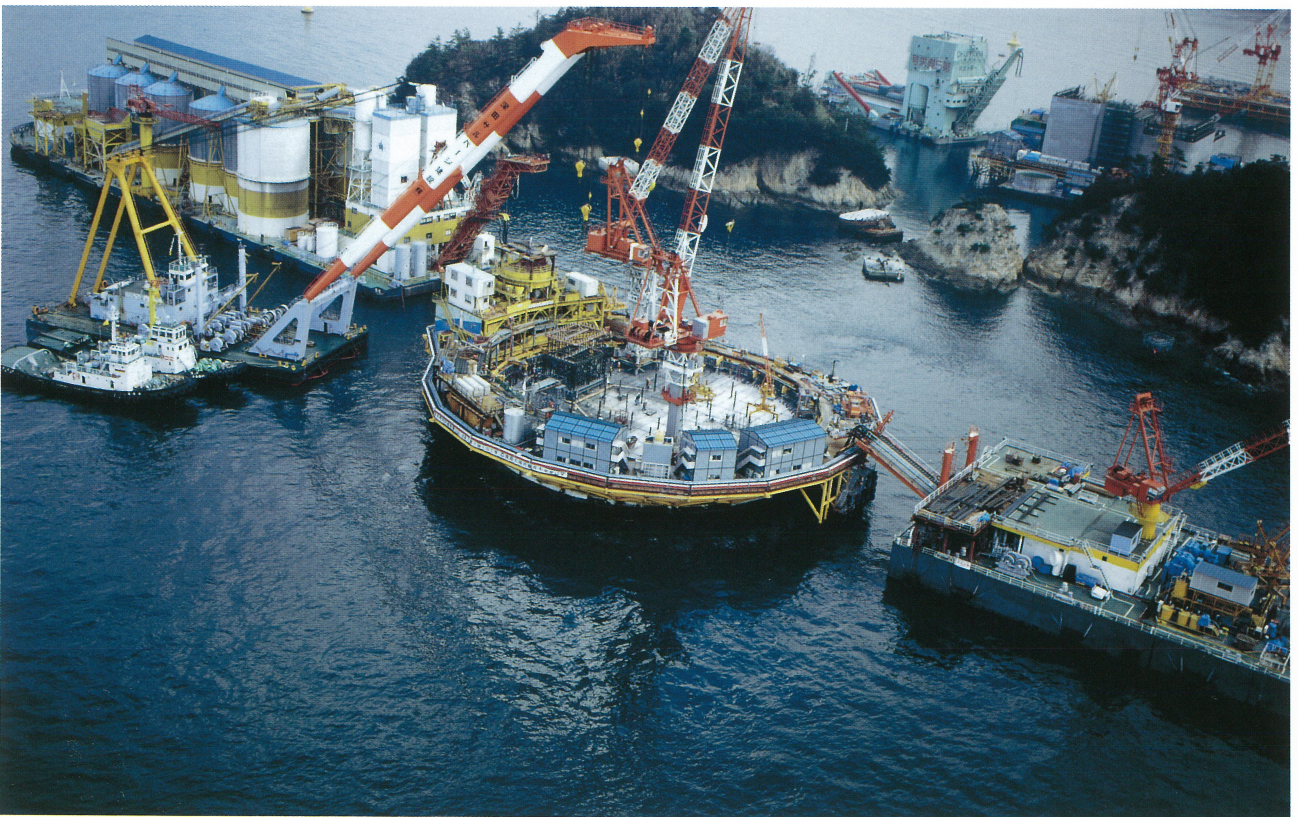
来島大橋5P塔アンカーフレーム設置作業

Installation of Kurushima Bridge 5P Tower Anchor Frames

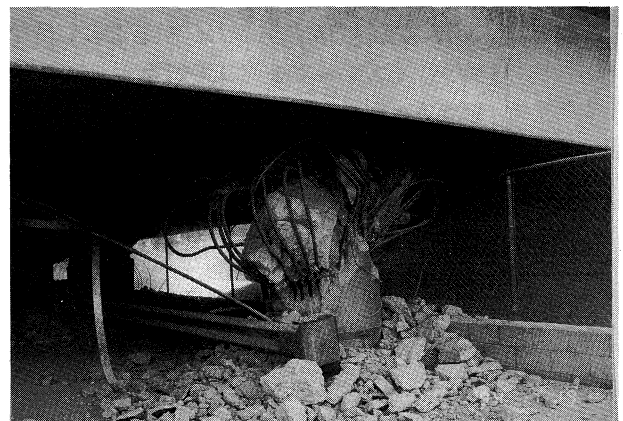
写真-1 I-10・フェアファックス・ワシントン地区橋梁の橋脚圧壊状況

Photo. 1 Collapsed piers of bridges on I-10 in Fairfax Washington

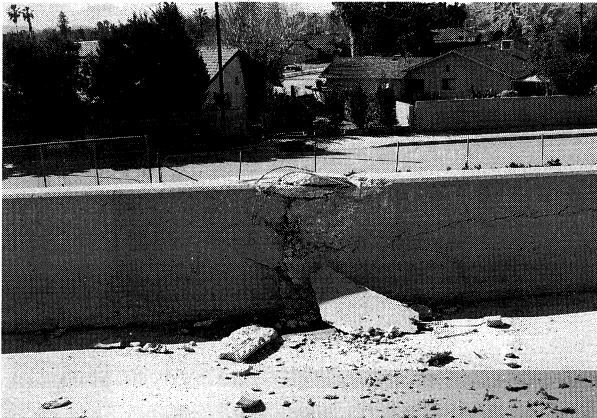
写真-7 自動車防護壁の破壊

橋脚の圧壊により、桁の中央部が折れ、コンクリート製自動車防護壁が破壊した(写真-7)。

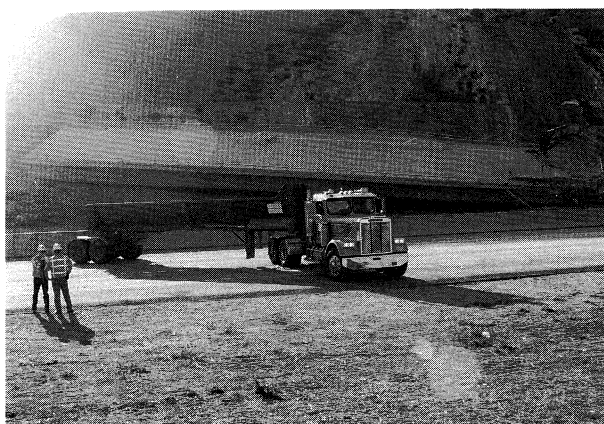
写真-10 S-14の落橋桁。桁の右端では2台のブレイカーが桁を破砕しており、手前の大型トレーラーで搬出す

Photo. 10 Collapsed decks on S-14 Two machines are demolishing decks in right-hand side to carry out by trailer in front side.

現地はフリーウェイが平地を抜け、山岳部にさしかかる丘陵地帯にある。ここにI-5とS-14が立体交差するインターチェンジがあり、I-5をまたぐS-14のコンクリート箱桁が落橋した(写真-9、写真-10)。このイ

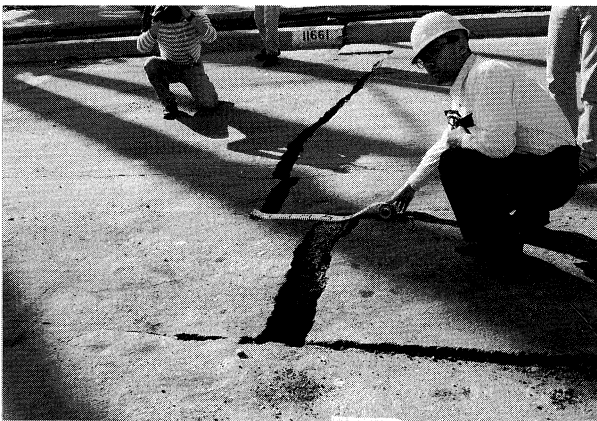
写真-15 舗装面のひび割れ、最大ひび割れ幅は約20cm

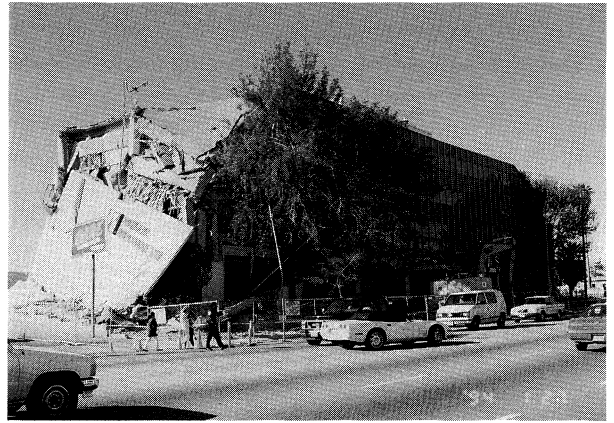
写真-16 カイザー・パーマメント病院の倒壊。左右両端と、1F～2F間が破壊した。

Photo. 16 Collapse of Caesar Permanent Hospital. Right and left side and 1st and 2nd floor are collapsed.

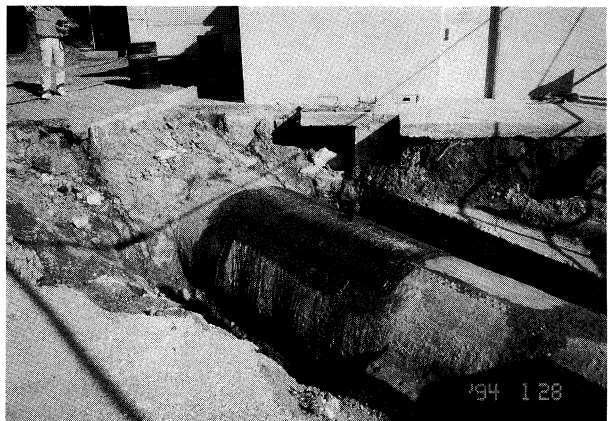
写真-17 リベット造り水道管の破断。破断箇所は補修済みである
