# 本四技報

HONSHI TECHNICAL REPORT

Vol.18 No.72 '94.10

# 本四技報 第72号 目次

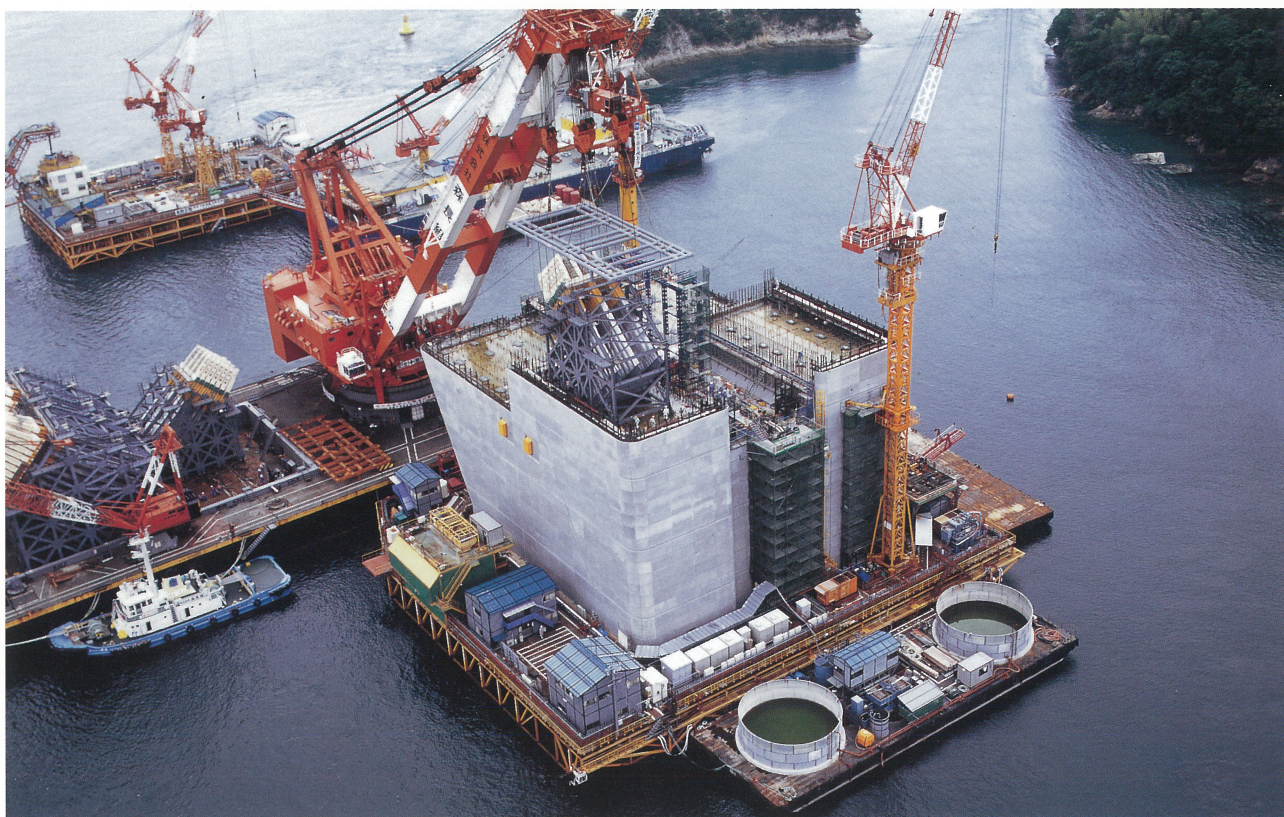
来島大橋 4A ケーブルアンカーフレーム架設  
Erection of Kurushima Bridge 4A Cable Anchor Frame

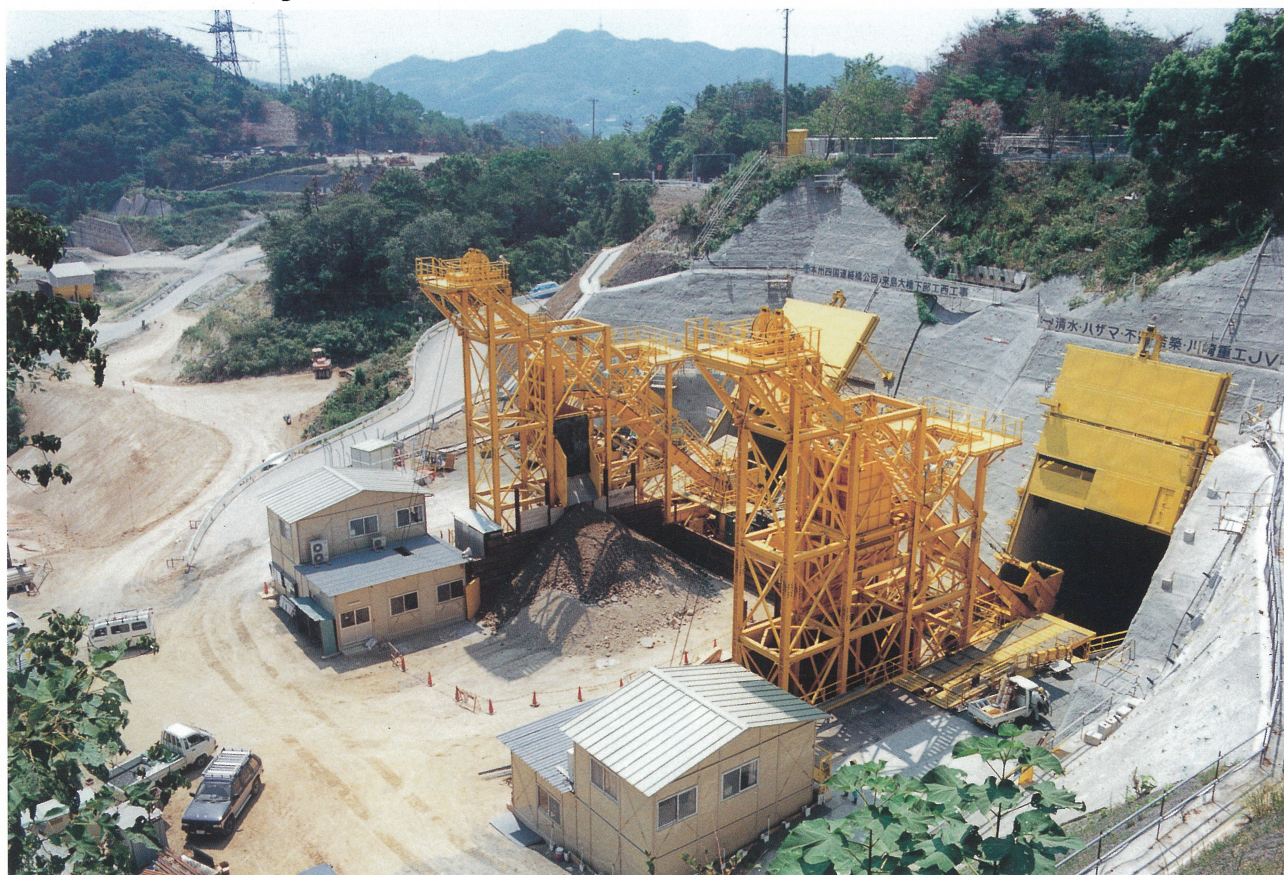
来島大橋 10A 南北斜坑設備  
Work Equipment in North & South Inclined Shafts for Kurushima Bridge 10A

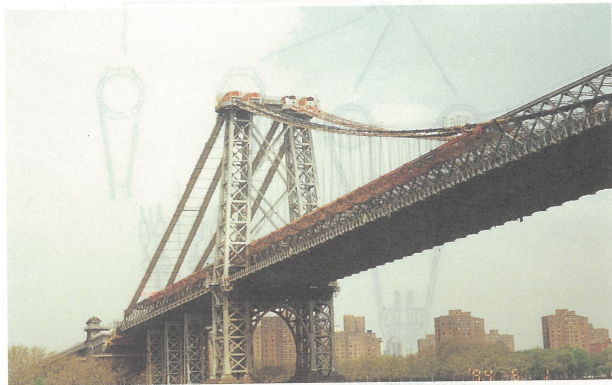
写真-1 ウィリアムズバーグ橋 補修状況  
Photo.1 Repairs on Williamsburg Bridge

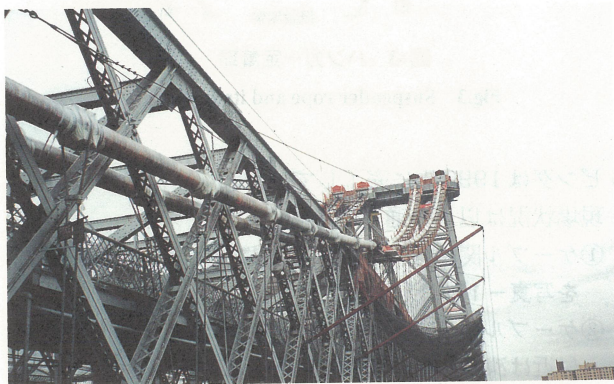
写真-3 ケーブルは油注入のため、補修後ビニール被覆  
Photo.3 Cable is wrapped in vinyl to prepare for pouring oil  
after repairs.

- ③油漏れを防ぐためか、全面をビニールシートで被っており、下の方には油受けが設けられていた。油の注入量は、出入量の差で管理しているとのことであった(写真-3、4)。
- ④前回補修では、亜鉛メッキのラッピングワイヤーを使用していたが、今回は、メッキされていないラッピングワイヤーを使用していた。理由は、素線がメッキされていないため、メッキによる水素脆性を懸念したとのことであった(写真-5)。
- ⑤「ペーストは鉛丹が一番良く、規制されるまではこれを使用する」と断言していた(写真-5)。
- ⑥ラッピング設備がコンパクトであった(写真-5)。
- ⑦排水の関係か、バンドは横割りから縦割りに順次取

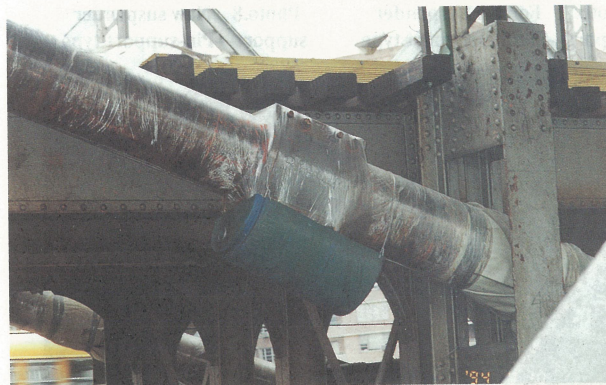
写真-4 注入された油を回収 入出量で注入量管理  
Photo.4 Removal work of poured oil-Residual quantity is  
checked by in and out quantity.

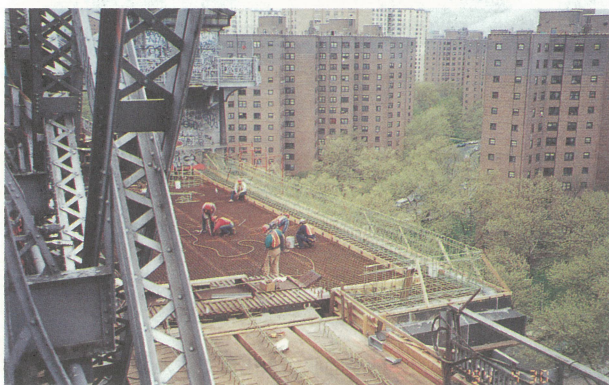
写真-9 アンカレイジ部床版補修 I型格子床版・塗装鉄筋使用  
Photo.9 Repairs of floor slab—I-beam grid and coated rebar were used.
