# 本四技報

Vol.19 No.74 '95.4

| マスコンクリートの塗装に関する調査(その2) ……企画開発部付<br>Investigation on Coating of Mass Concrete (Part II) 設計部 設計第三課 | 野 村 直 茂… 2<br>森 下 尊 久 |
| 明石海峡大橋のキャットウォーク構造……………垂水工事事務所 第二工事長<br>Structure of Catwalk on Akashi Kaikyo Bridge 垂水工事事務所 第二工事長代理 | 河 口 浩 二…10<br>福 永 勸 |

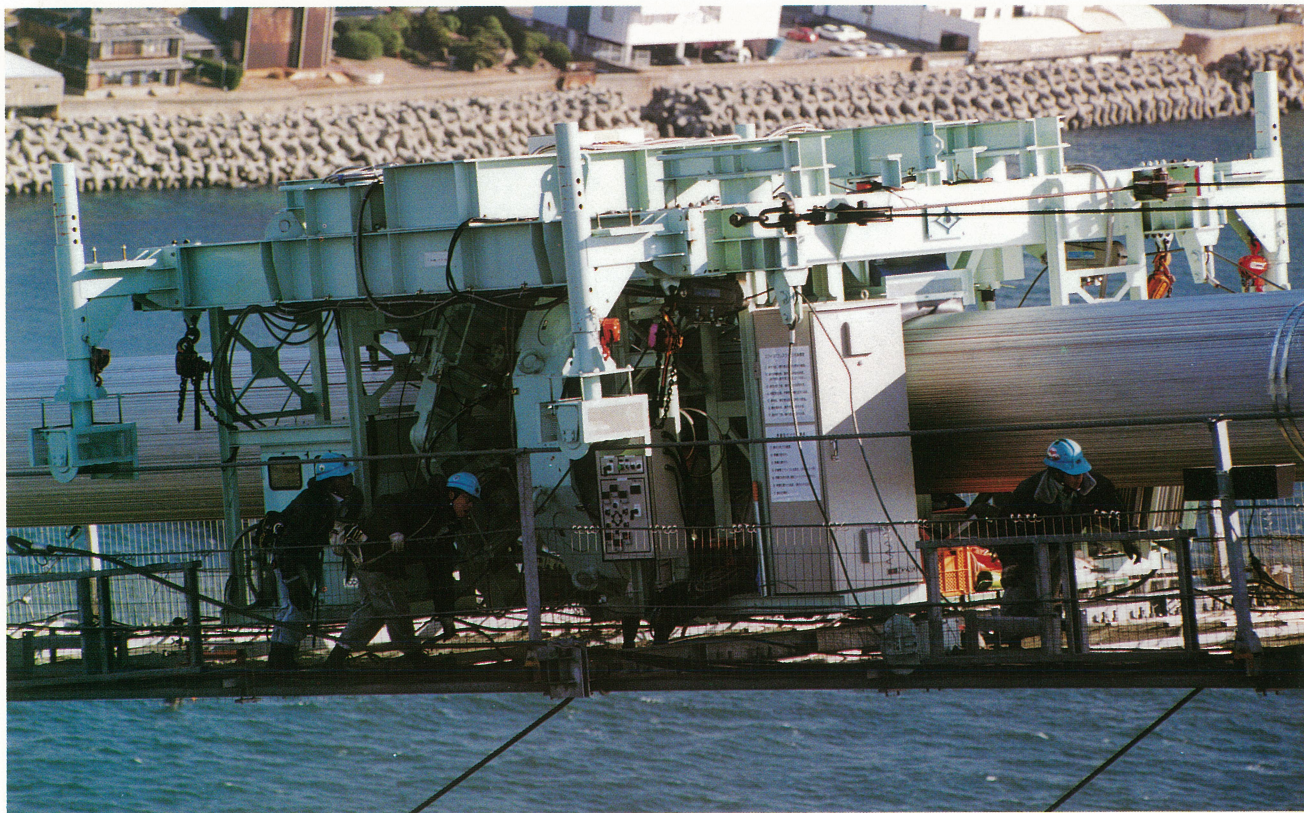
明石海峡大橋ケーブル工事(ケーブルスクイズング作業)  
Akashi Kaikyo Bridge Cable Work (Cable Squeezing)

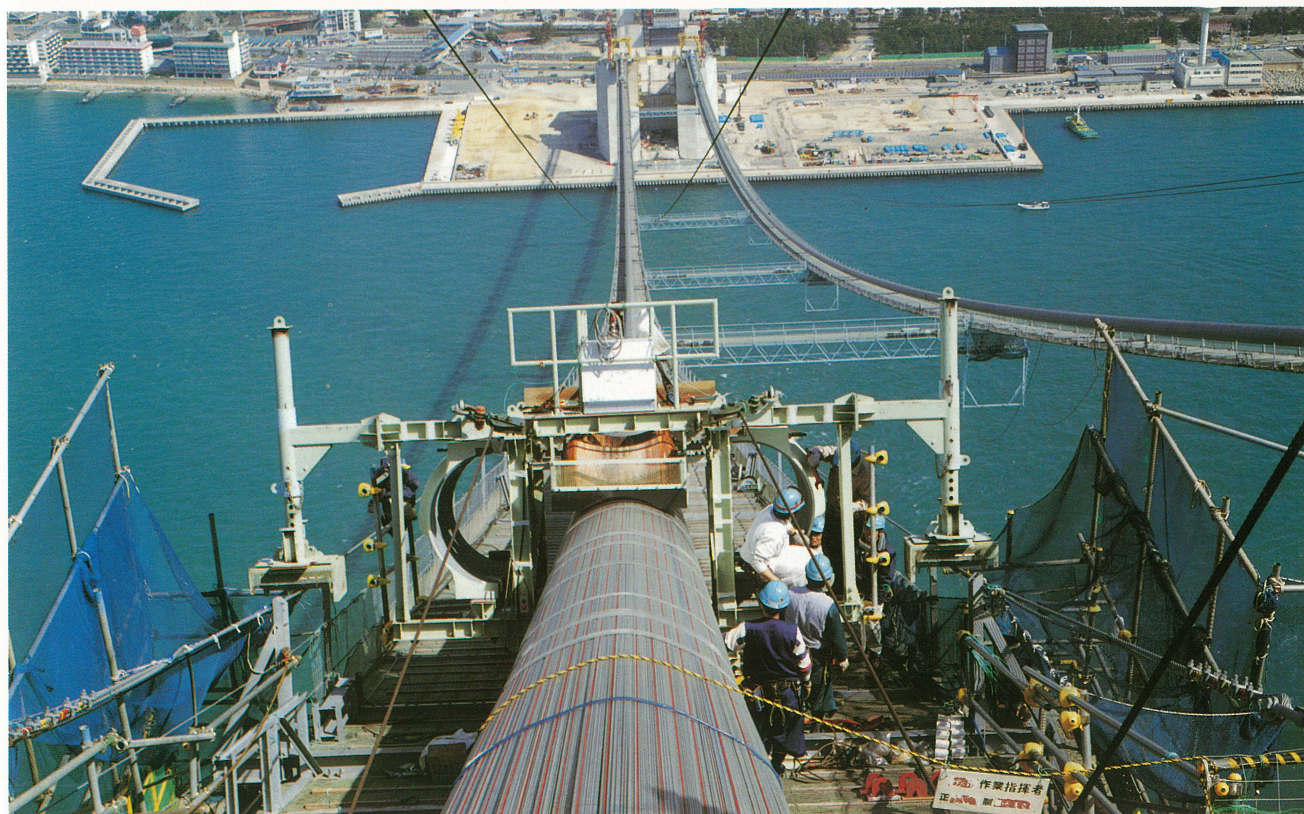
明石海峡大橋ケーブル工事(ケーブルバンド架設作業)  
Akashi Kaikyo Bridge Cable Work (Cable band installation)

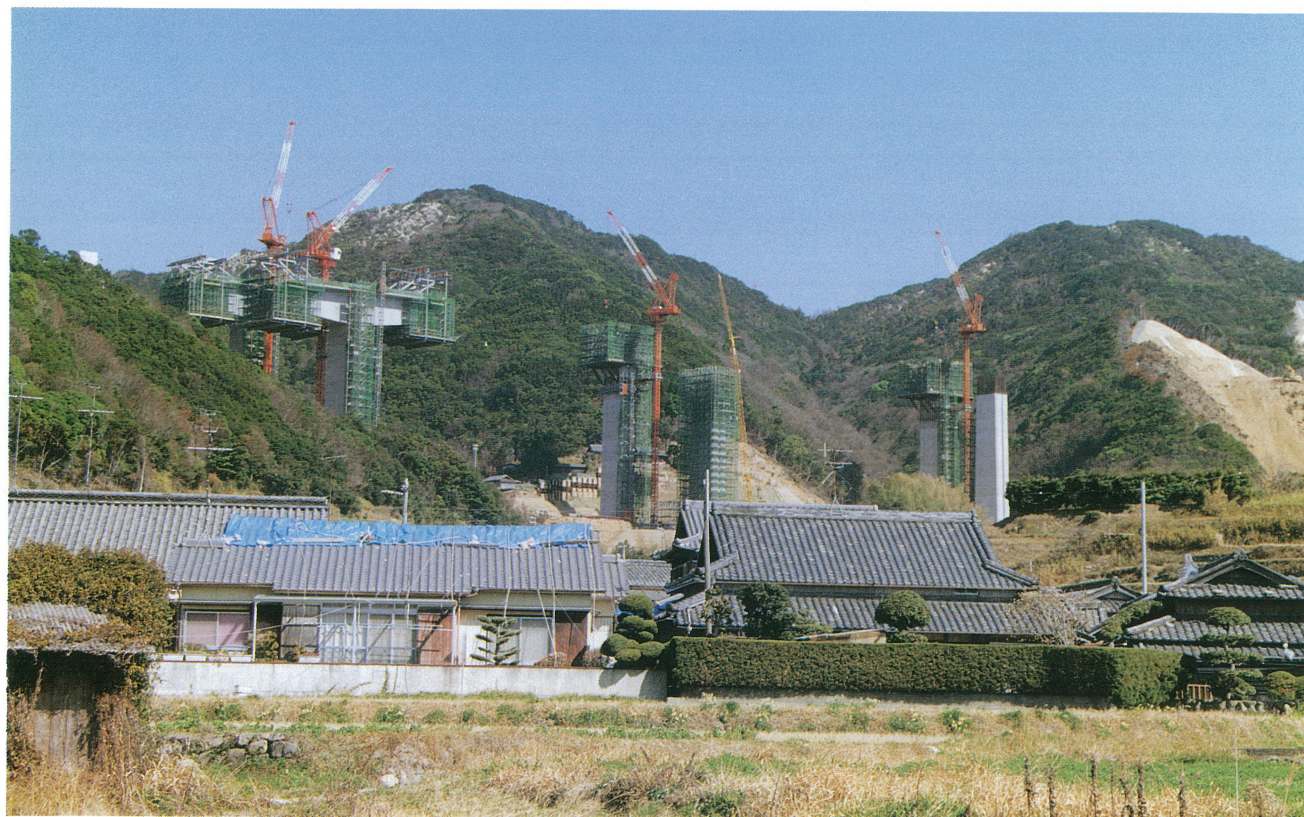
楠本川橋工事(PC 4 径間連続ラーメン箱桁)

Kusumotogawa Work (4-span continuous PC box)

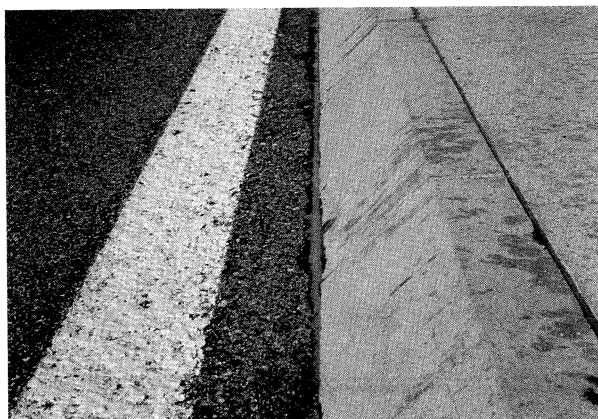
写真-2 完了状況  
Photo.2 Finished view of work

- ①石油ワックスを加熱溶解、保温する機構
  - ②保温しながら充填する機構
  - ③充填した石油ワックスの手直し、整形のための熱風送風（温度調節付）する機構
- の3機構を併設する装置を開発し、使用した。  
施工状況及び完了状況を写真-1、2に示す。

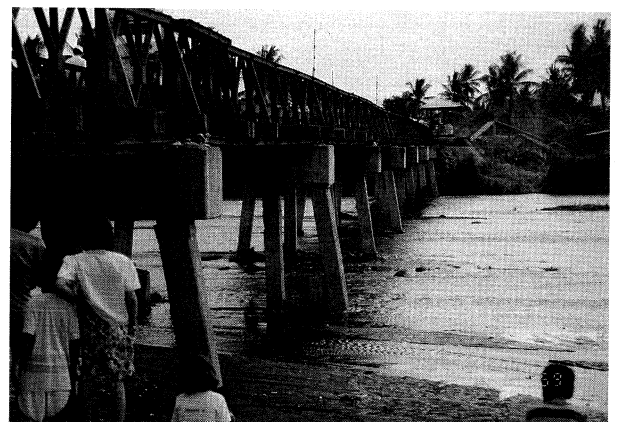
写真-1 ローワー・シルウェイ橋  
Photo.1 Lower Silway Bridge

写真-1に示すローワー・シルウェイ橋は、南部のゼネラルサントス市内の幹線道路に架かっているが、ベアリー

も木製床版も損傷が激しく、5月には兩岸の手旗信号で1車線規制して、小型のオート三輪車を通していたが、10月には交通止めして人道橋と化していた。いくつかの河床渡河地点では、おばさんや子供達が水に浸かって竹筏を押して商売にしている有様で、橋の有難さ、大切さに目を洗われる思いがした。我国で架橋に反対する人達に、是非見て貰いたい光景であった。

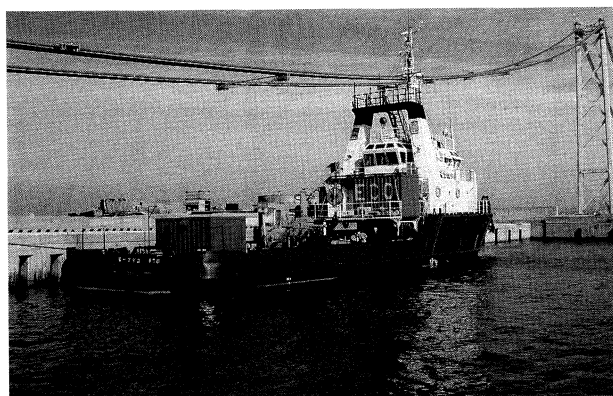
明石海峡大橋ケーソン周辺の海底調査(ROV)状況写真

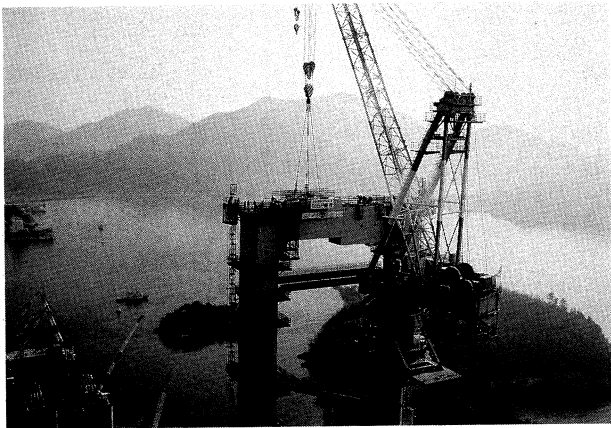
5P 最終ブロック架設

来島大橋の主塔工事は、2P・3P、5P・6P、8P・9Pの3件で、'93年3月発注以降、設計・製作・架設を進めている。架設は、各塔ともタワークレーンを使用し、3P、5P、9Pを先行するシリーズ架設である。主塔基礎工事も順調に進捗し、3P、6Pは2月から、8Pは3月から研磨工等の準備工事を進めており、今後は、3Pを4月上旬、8Pを5月上旬、6Pを5月下旬、最後の2Pを10月から架設を開始し、'96年1月末にはすべての主塔架設を完了させる予定である。
