本四技報

HONSHI TECHNICAL REPORT

Vol.23 No.92 '99.12

本州四国連絡橋公団監修

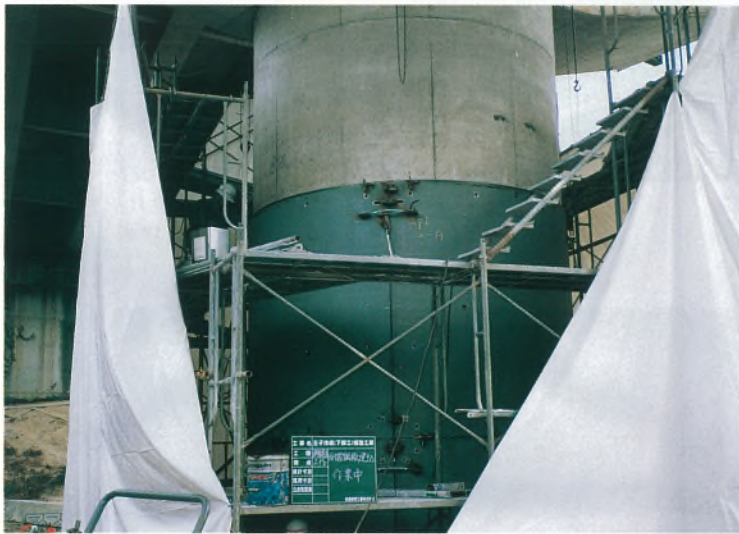
施工状況（耐震補強用鋼板の建込み）
（平成9年1月）
During the work (Sheeting of quake-proof steel)
(January, 1997)

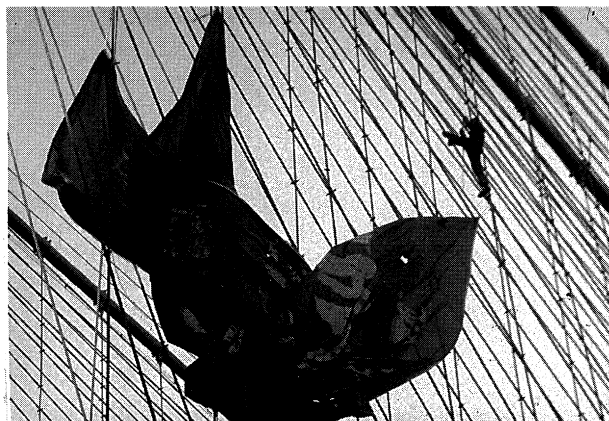
写真-4 ブルックリン橋 ステイワイヤーの破断
Photo.4 Breakage of stay wire on Brooklyn Bridge

4) しかしNY市の発展は、10年～20年前まで気づかれることがなかったのですが、橋の急速な劣化ももたらしました。この新聞（1988年、写真-2）で報道されているように、いくつかの橋は深刻な状態になり、ブルックリン橋（写真-3）でさえステイワイヤが1980年か81年に切れたことがありました（注：この時NY市在住の日本人カメラマンが死亡した。写真-4）。全米的に見ると、67年にはこのスライドに示すオハイオ州のシルバー橋が落橋し、42人が亡くなるという大事故が発生（写真-5）して、その後、全ての橋は最低限2年に1回は点検しなければならない、という法律ができました。そして、点検をシステムチックに進めるためのマニュアルが作られ、データも蓄積されてきました。また、点検を通じて典型的な問題点もわかってきましたので、そのいくつかをお見せしましょう。

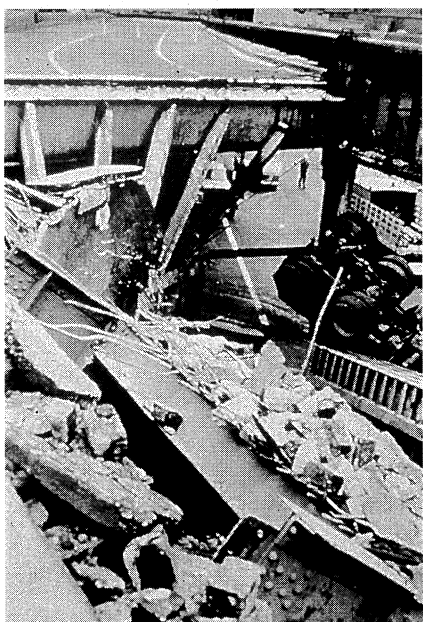
写真-5 オハイオ州シルバー橋の落橋
Photo.5 Collapse of Silver Bridge in Ohio

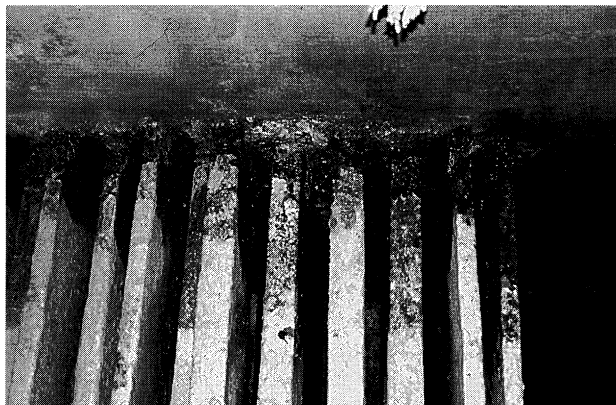
写真-11 ウィリアムズバーグ橋 ストランド定着部断面欠損(AS工法)
Photo.11 Loss of section at tension members(AS method)of Williamsburg Bridge

33) 次のスライドは、ウィリアムズバーグ橋アンカレイジのストランド定着部です。エアスピニング工法で施工された他の橋のケーブルと同様に、アンカレイジコンクリートから引張材が突き出ている、ストランドシュー部にワイヤが引っかかっているわけです。この引張材をどのように防錆するかについて、塗装することも可能だけど、われわれは塗装より、油を塗っておいて点検を頻繁に行う方を選びます。しかし、引張材がコンクリートに入っていく部分には湿気が溜まりやすいので、時にはこのスライド（写真-11）にあるように、引張材の断面欠損を起こすことがある。

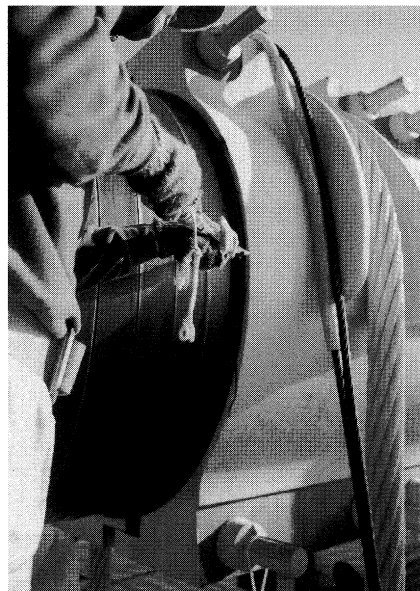
写真-4 ケーブルバンド部コーキング気密材充填状況

Photo.4 Compaction of corking material at cable band

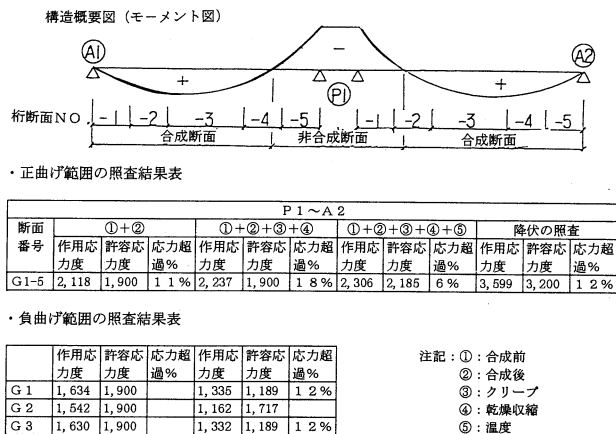
図-4 構造概要図(モーメント図)

Fig. 4 Outline of structure (moment diagram)
