本四技報

HONSHI TECHNICAL REPORT

Vol.25 No.96 2001.4

Contents of Honshi Technical Report No.96

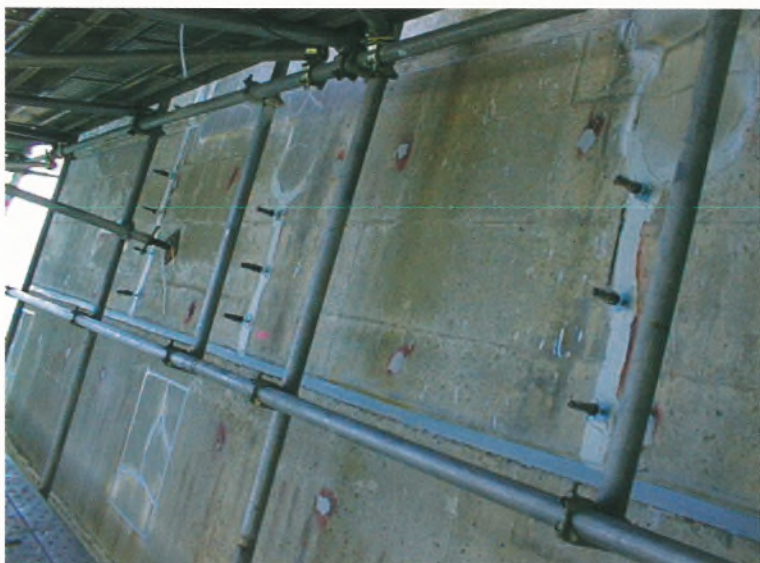
下地処理 (クラックの補修)
Surface finishing (repair of crack)

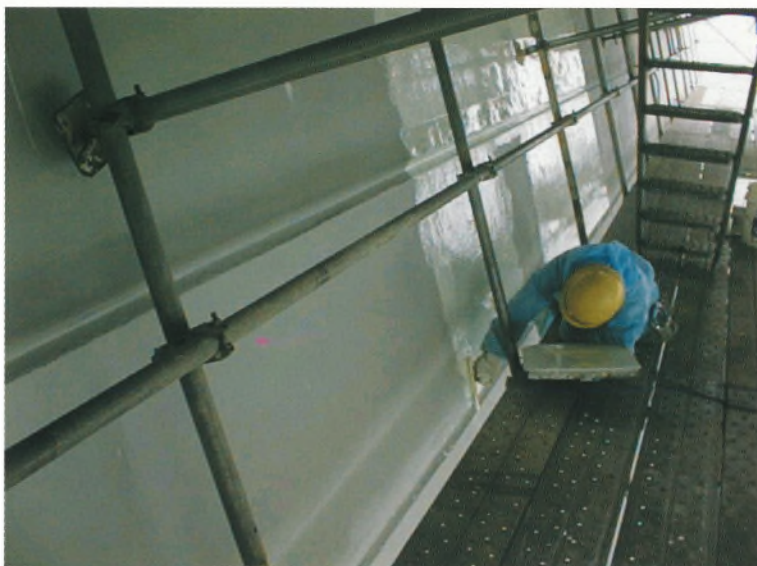
中塗り作業状況
Work on secondary coating

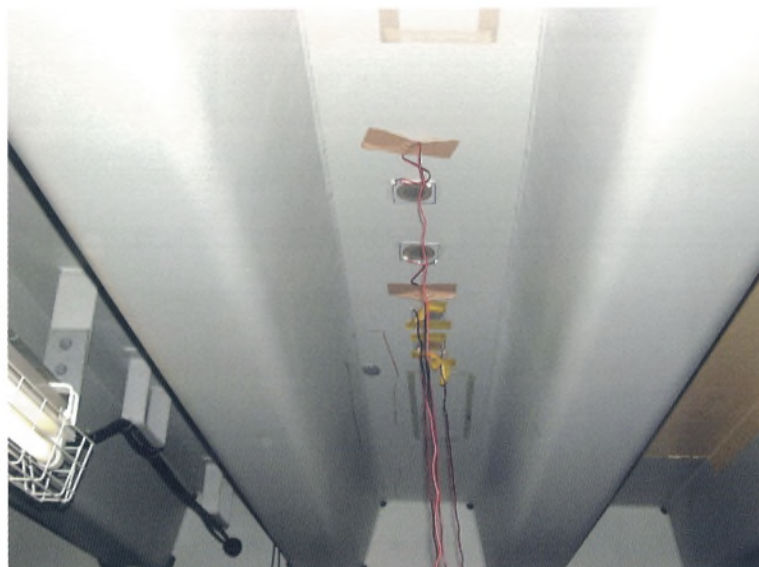
鋼床版裏面への ACM センサー設置状況
Installation of ACM sensors on the surface of steel floor

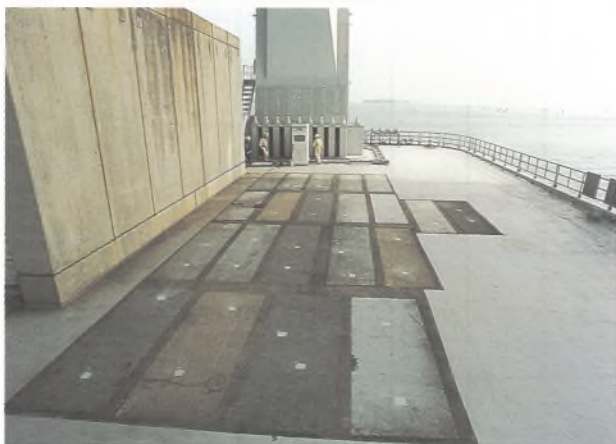
写真-2 櫃石島橋 2 P 基礎天端塗装状況

Photo.2 Coating condition on Hitsuishijima 2 P foundation

櫃石島橋 2P 基礎天端 (写真-2) の塗装前コンクリート面には、南北方向のひび割れ (0.04~0.2 mm) が 2~5 筋存在していたことから、ひび割れ充填工法として、Uカット工法、直接注入工法、充填無し工法 (直接塗装) の 3 タイプを組み合わせて、合計 25 種類の塗装が行われている。

アクリルゴムの塗装面の中央部に大きな上塗り塗膜の剥離が 2 箇所発生していたが、この箇所は常時雨水等が滞水する箇所であり、これが原因で発生したものと推測される。FRP 塗装面は、全面にひび割れ (深割れ) が発生しているとともに塗装面周辺には幅広い塗膜浮きが認められた。

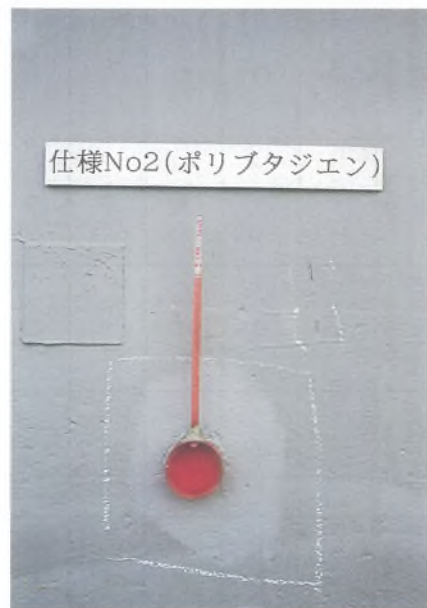
写真-4 透水性測定器の取付け状況

Photo.4 Installation of measure for water permeation

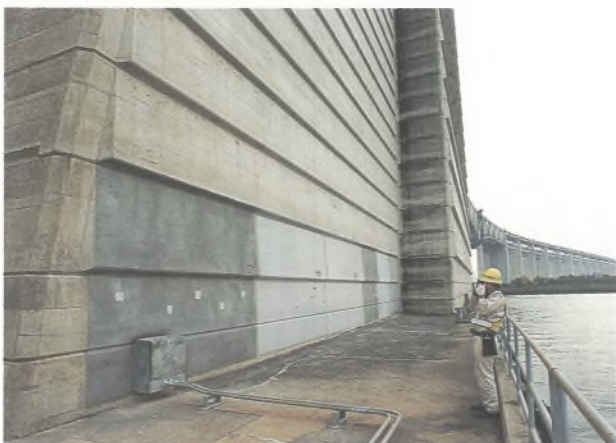
写真-3 南備讃瀬戸大橋 7 A 側面塗装状況

Photo.3 Coating condition on Minami Bisan-seto 7 A side

南備讃瀬戸大橋 7A 側面 (写真-3) の塗装前コンクリート面には、縦方向のひび割れ (0.2~0.6 mm) が 1~2 筋存在していたが、そのひび割れ幅は小規模であったため、ひび割れ充填材を注入せず塗装が行われた。そのためと推測されるが、暴露 9 年後調査において既存ひび割れ上の塗膜に、ひび割れ (長さは比較的短い割れ) が発生していた。塗膜のひび割れは各塗装系施工面の面

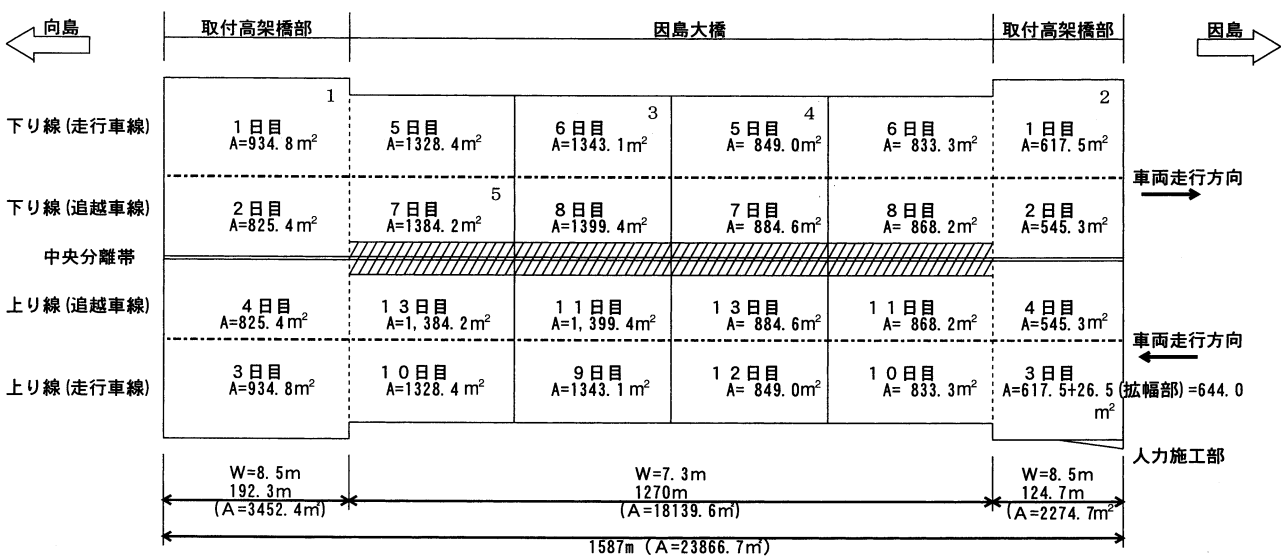
図-11 施工順序及び施工面積

Fig.11 Sequence and area of work

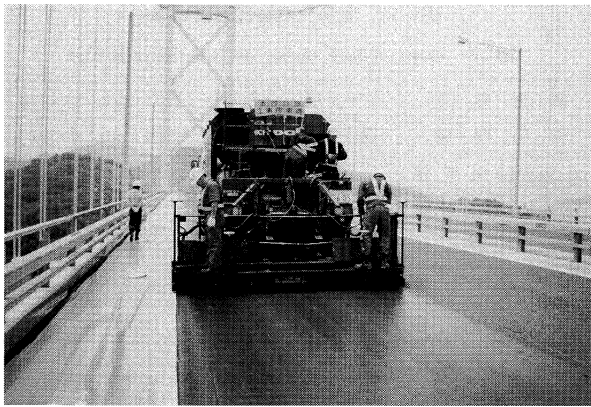
写真-3 混合物の製造・敷均し状況

Photo.3 Mixing and distribution of asphalt

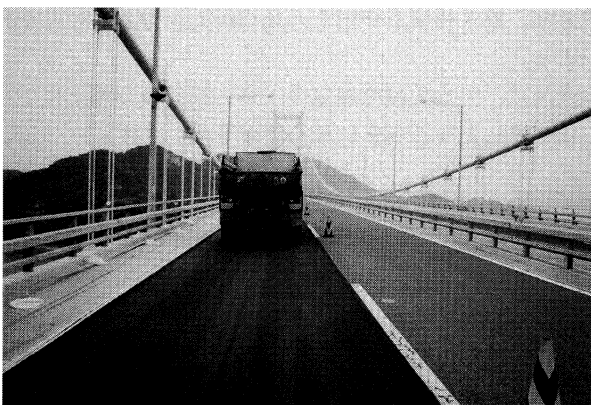
写真-5 ダンプトラックによるテスト走行状況

Photo.5 Test run by dump truck

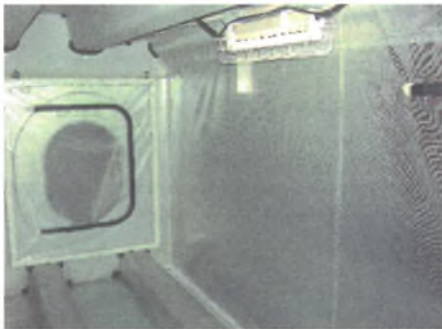
写真-1 除湿区画の間仕切り状況

Photo.1 Partition of dehumidifying block
