本四技報

Vol.25 No.97 2001.8

本四技報 第97号 目次

海峡部コンクリート構造物の現況

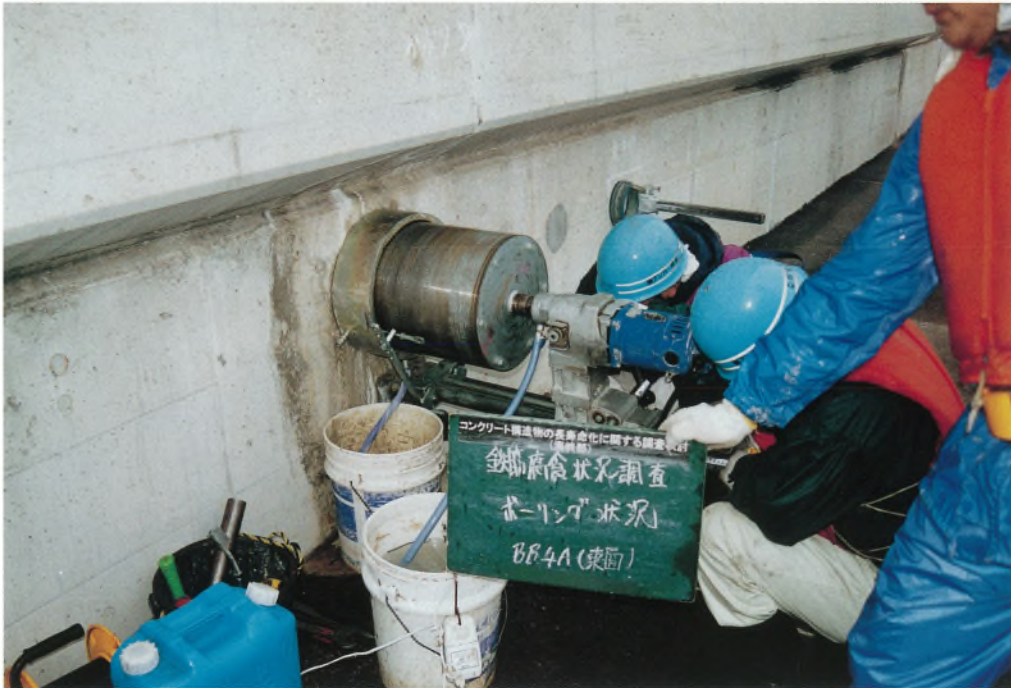
南北備讃瀬戸大橋 4 A 東面のボーリング状況

Boring work at the east side of Minami and Kita Bisan-seto Bridges 4 A

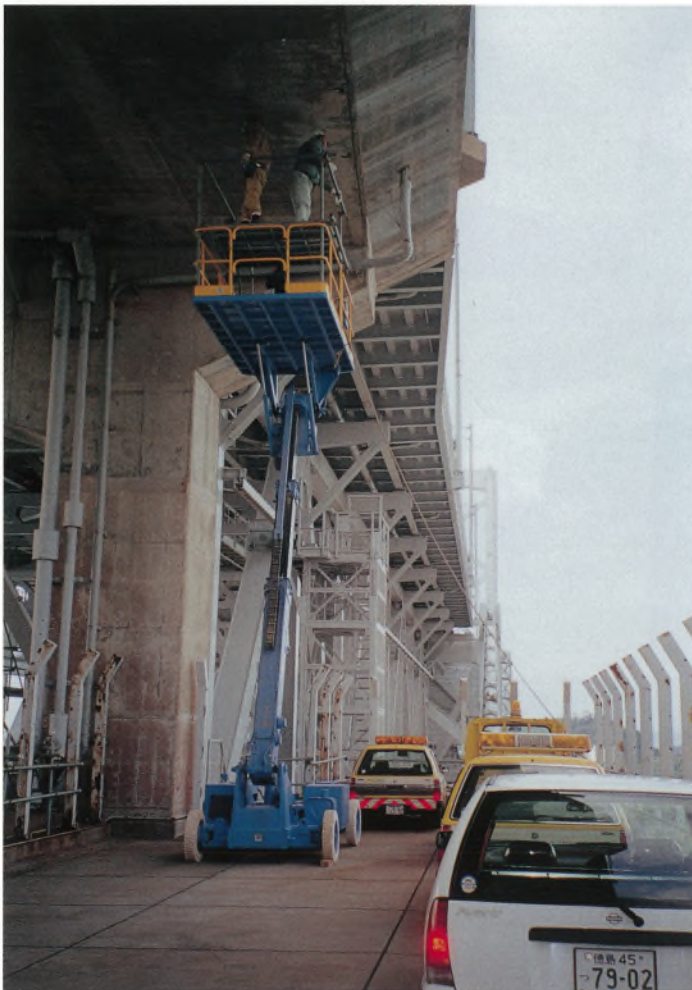
大鳴門橋 1 A リフト車を使った
道路桁スラブ底面の調査

Investigation on downside of roadway
deck slab by using a lift car of Ohnaruto
Bridge 1 A

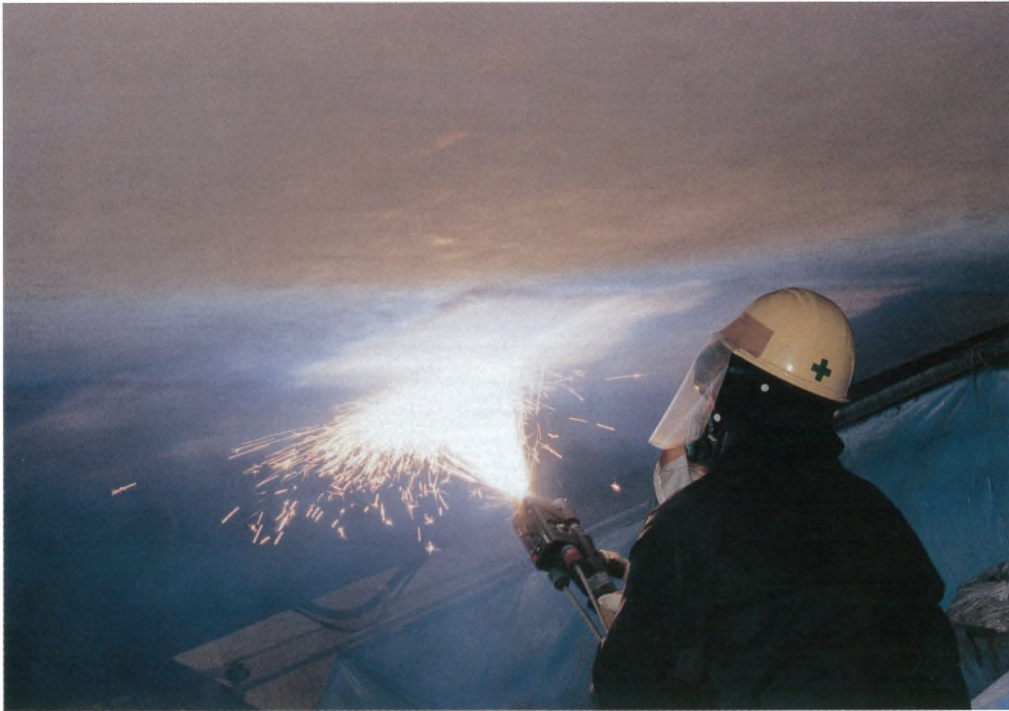
チタン溶射状況

Titan spray

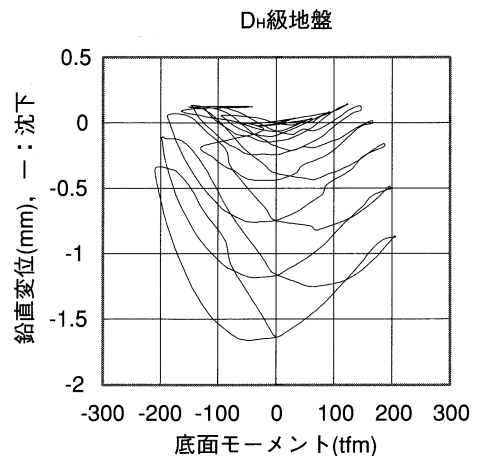
図-9 底面モーメントと基礎鉛直変位の履歴

図-9 に C_L 級地盤と D_H 級地盤での実験から得られた底面モーメントと基礎の鉛直変位 (基礎底面角部 4 箇所の平均値) の履歴を示す。 C_L 級地盤での実験結果で

は、基礎の鉛直変位が常に正となっており、基礎の浮き上がり (底面が部分的に剥離) が生じていると考えられる。一方、 D_H 級地盤での実験結果では、载荷の繰返し毎に基礎の沈下が順次進行しており、大きな基礎の浮き上がりは生じていないものと考えられる。

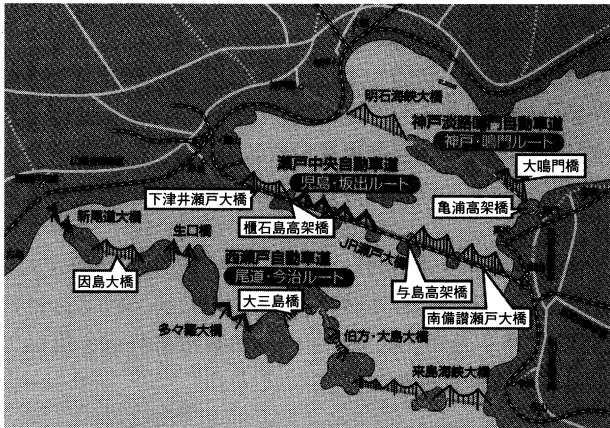
図-1 主な調査橋梁
Fig.1 Surveyed bridges

海峡部コンクリート構造物は、構造的に要求される形状・寸法の他に、船舶の必要航路高を確保しなければならない等の条件から、複雑かつ高さのある構造物となっている。これらの構造物の調査を精緻に行うためには大規模な足場等が必要となるが、今回の調査においては、地表もしくは管理路等から接近が可能で、かつひび割れやエフロレッセンスが見られるなど外観状態が良くない箇所を中心に実施することとした。調査対象橋梁の選定にあたっては、建設からの期間や周辺環境等を考慮した。調査対象とした主な橋梁を図-1に示す。

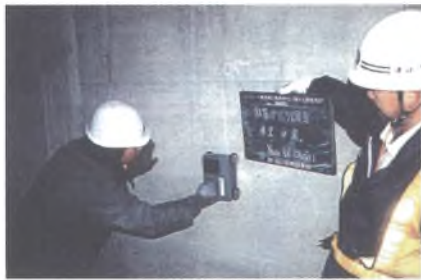
図-6 RCレーダーによる鉄筋かぶりの測定

Fig. 6 Measurement of depth of reinforcement by RC radar

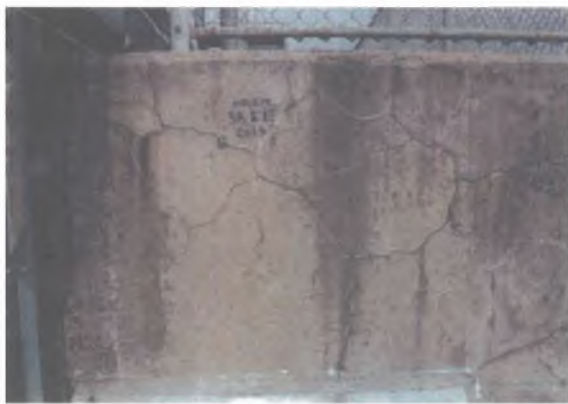
写真-2 大三島橋 3 A の亀甲状ひび割れ

また大三島橋 3 A の橋脚上部には亀甲状ひび割れが確認されている (写真-2)。ここでは 1.0 mm 以上のひび割れが亀甲状に発生しており、ひび割れ部での段差も確認されている。亀甲状のひび割れやひび割れ部の段差はアルカリ骨材反応特有の劣化形態である。コアを採取して調査したところ、白色ゲルの生成と反応リムの形成が確認されるとともに、エトリングサイト等の反応生成物が検出された。しかし同時に行った膨張量試験結果によると、全膨張率は 0.014% となり、今後劣化が進行する可能性はほとんどない⁶⁾と考えられる。この部分についてはひび割れ注入・防水塗装による補修を検討している。

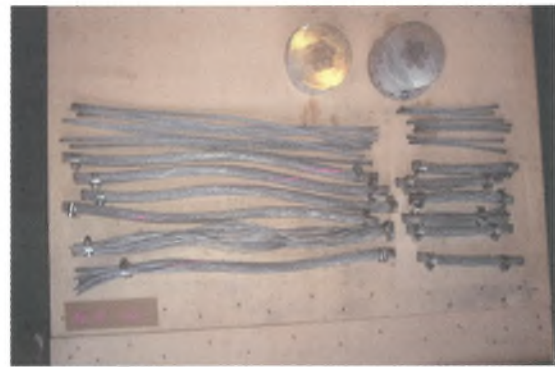
写真-5 クランプメタル部全景写真

Photo. 5 Clamp metal

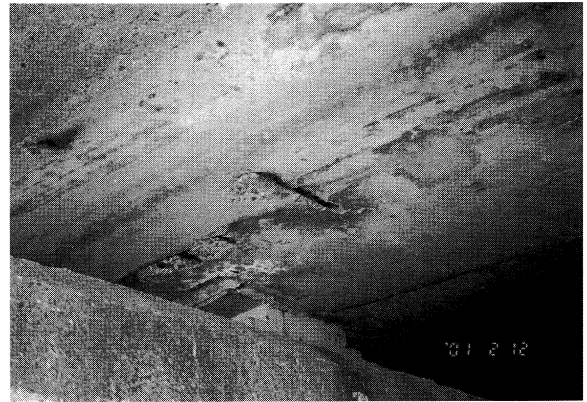
はつり面からは鉄筋の結束線、金属製スペーサー、セパレータ等の露出が見られ、これらは電気防食において陽極との距離が少ないため正常な防食電流が流れなくなるため入念な除去作業が必要であった。

写真-1 施工前の状況 (4 P 付近)
Photo. 1 Before work (near 4 P)

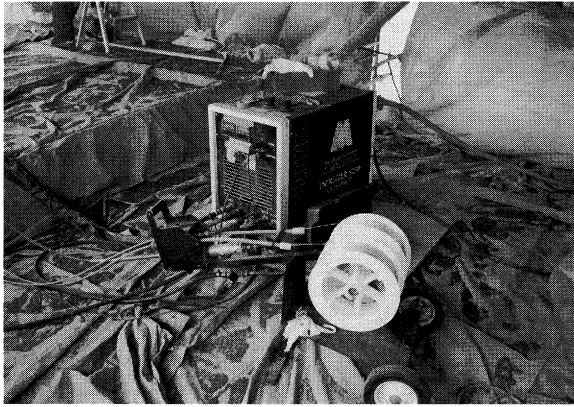
写真-7 チタン溶射設備

チタン溶射は純チタンの線材を専用のガン内部で溶かし吹き付けるものである。ガン内部においてアークさせ1600~1700℃でチタンの線材を融解し高圧エアで噴出すことにより、コンクリート表面に付着させる。コンクリート表面に達したチタンの温度は圧力差の影響で既

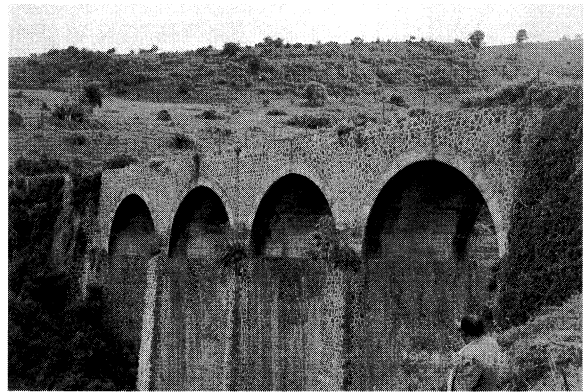
写真-1 石アーチ橋

Photo. 1 Masonry Arch Bridge

橋梁タイプとしては、多くが、50~60 年前にイタリアによって建設された、老朽化が著しい石アーチ橋であり (写真-1)、残りは、ERA が 25~30 年前から建設してきている鉄筋コンクリート橋である。PC 橋梁はなく、鋼橋はあるがベアリー橋と呼ばれる簡易橋のみである。上部工形式としては、T ガーダー、ボックスガーダー単純桁、また下部工形式では、橋台が石積み形式、橋脚は柱コンクリート形式が一般的である。(写真-2)

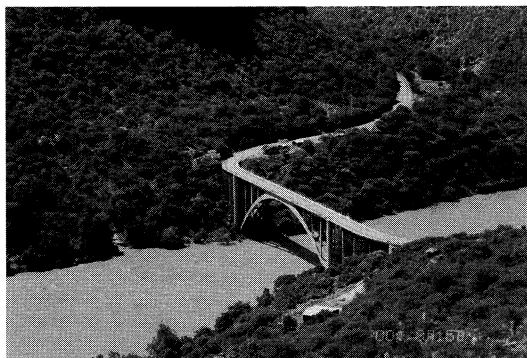
写真-3 アバイリバー橋

Photo.3 Abay River Bridge

また、この国で唯一、長大橋と呼べるのは、アジスアベバから北西約 210 km のブルーナイル渓谷に架かる、Abay River Bridge 橋長 207 m (アーチスパン 122 m) のコンクリート固定アーチ橋である。(写真-3) この橋は今から 52 年前に、イタリア統治時代に建設されたものである。今回 ERA 資料の中から貴重な写真が発見された。(写真-4) これは、建設当時の写真でちょうどケーブルエレクションによる支保工架設中のものである。約 60 年前の写真であるが、現在の施工方法と基本的にはほとんど変わらない。改めて当時建設に従事していたで
