本四技報

HONSHI TECHNICAL REPORT

Vol.29 No.105 2005.9

本四技報 第105号 目次

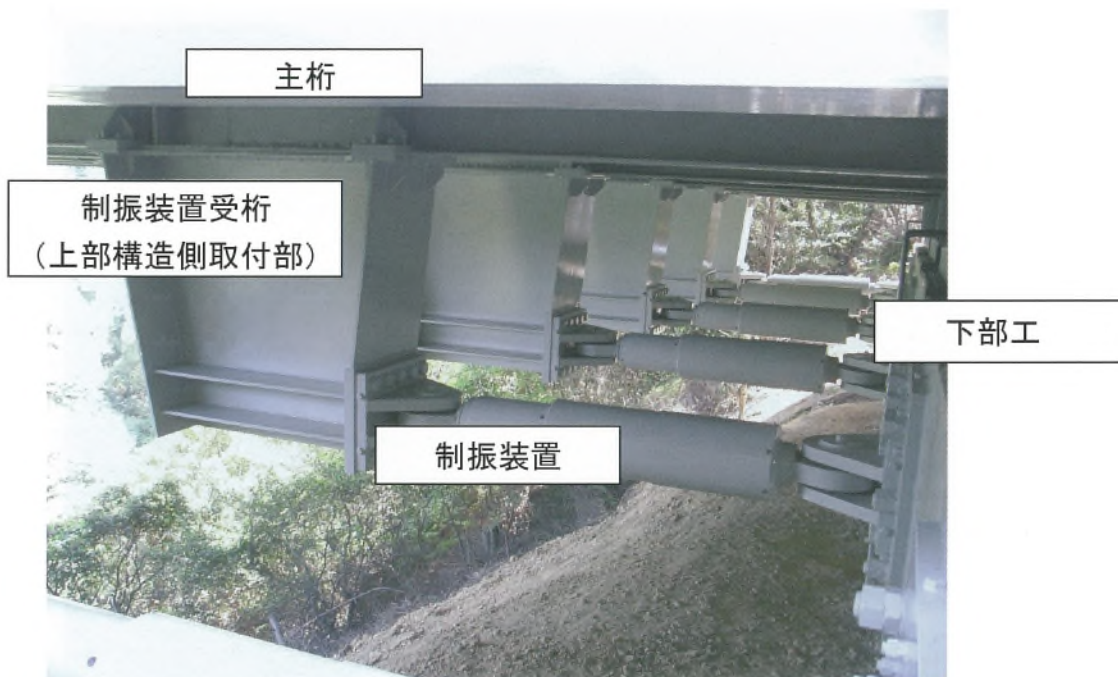
写真-2 上部工の耐震補強

Photo.2 Seismic reinforcement for Super structure

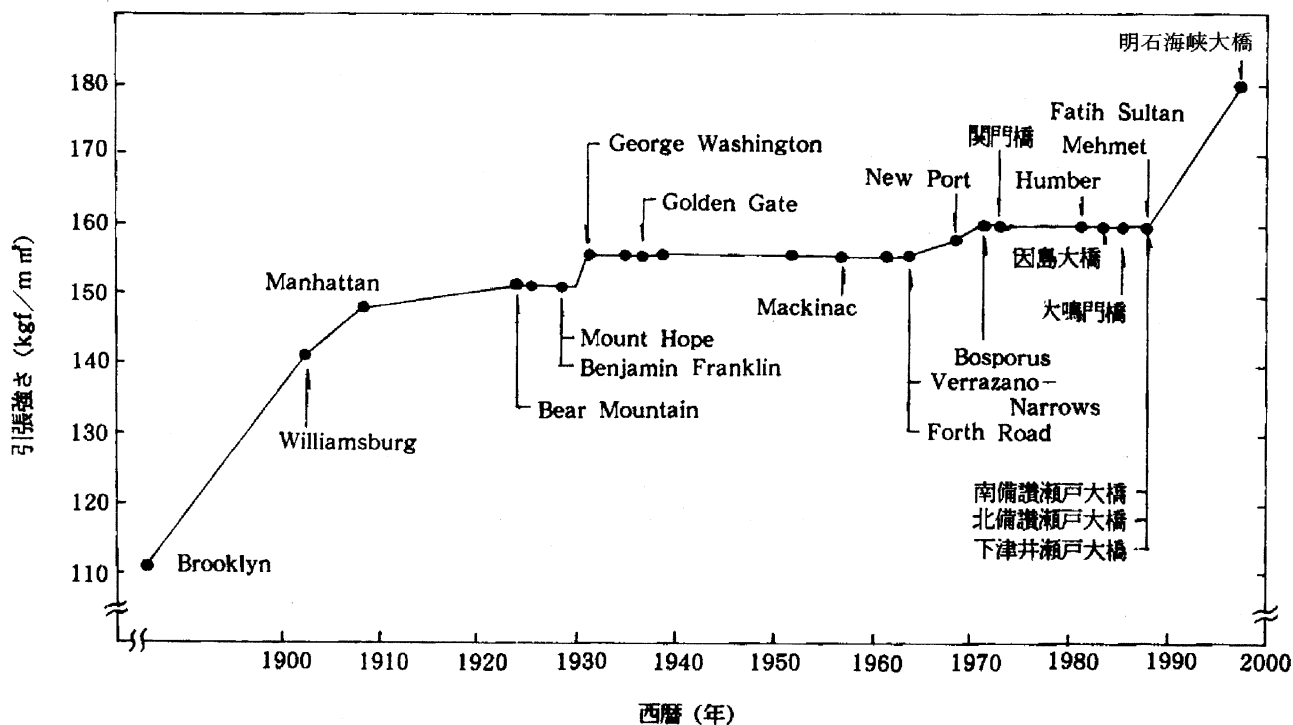
図-1 長大吊橋用亜鉛めっき鋼線の強度変遷

Fig.1 Development of strength of galvanized steel wire for long-span bridges

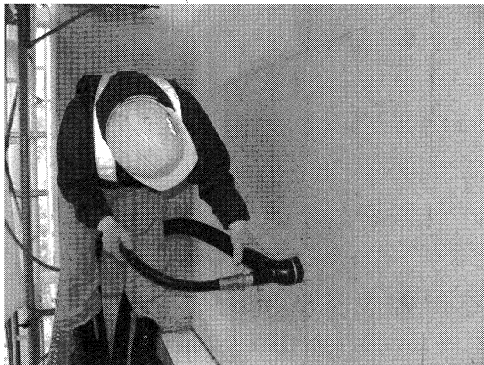
写真-1 表面処理の施工状況

Photo.1 Surface treatment

なお、このような作業では粉塵の発生が問題となることも多いが、採用した吸引式ブラストは、ブラストガン部ではリングブラシと吸引の効果により写真-1からもわかるように外部に粉塵が漏れ出すことはなく、また、吸引され集塵機より排出される空気も清浄なものであり、周囲に問題を与えるということとはなかった。

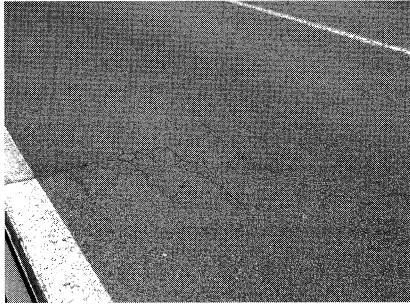
写真-1 北備讃瀬戸大橋4A付近の亀甲状のひび割れ

Photo.1 Alligator crack near the Kita Bisan Seto Bridge 4A

鋼床版舗装のひび割れ発生の傾向としては、走行車両のタイヤ接地箇所である轍部分や舗装打ち継ぎ目のレーンマーク付近に多く発生しており、横断方向に発生している箇所及び亀甲状に発展している箇所もあった（写真-1～3）。

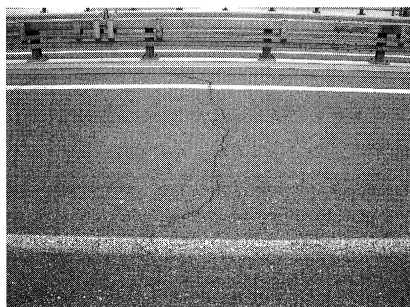
写真-3 与島橋の横断方向ひび割れ

Photo.3 Transverse crack on the Yoshima Bridge

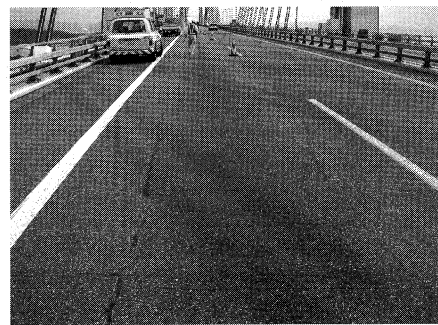
写真-4 補修材注入後全景（櫃石島橋下り走行車線）

Photo.4 After injection of repair material

- ① 実施工事名：瀬戸中央自動車道道路修繕工事
- ② 施工範囲：櫃石島橋（KP 23.5）～番の州高架橋トラス部（KP 30.8）の上下線
- ③ 施工時期：平成16年6月10日～7月13日
（の間の延べ17日）
- ④ 使用材料：2液性の常温硬化型樹脂系充填材
- ⑤ 考 察：補修材を注入後、適切な養生期間を確保して交通解放を行ったが、補修箇所が走行車両のタイヤ位置に多かったこともあり、走行車両により補修材を引きずって見苦しい状態となったため（数日後には目立たなくなるが）、補修材注入後乾燥砂を散布して養生を行った（写真-4～6）。

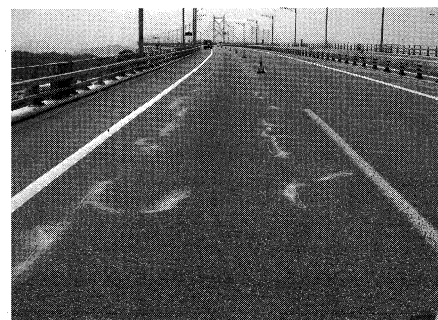
写真-6 補修材注入後乾燥砂を散布

Photo.6 Scattering of dry sand after injection of repair material

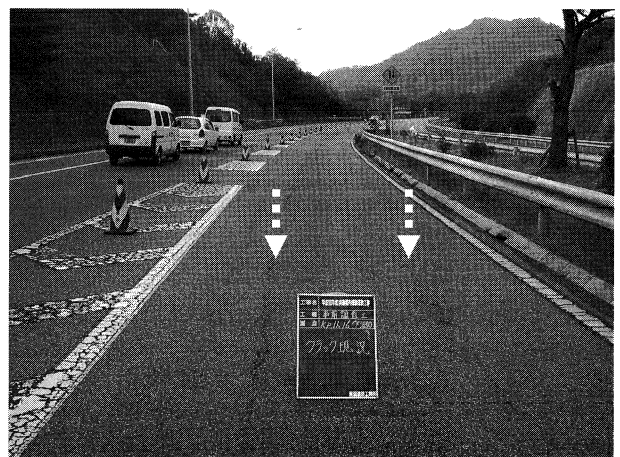
写真-2 わだち部線状クラックの状況写真

Photo.2 Situation of linear crack at rutting zone

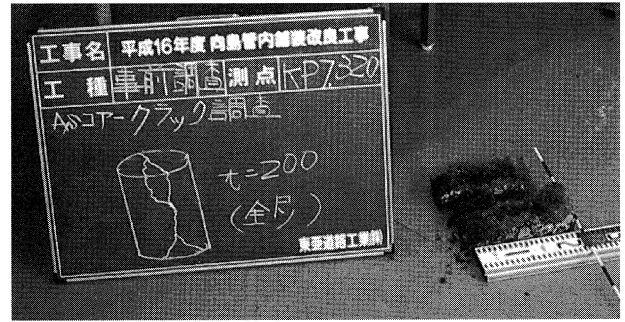
写真-4 全層貫通したコア写真

Photo.4 Core through all layers

- ① クラックの状態と貫通量の相関性
 - * クラックの状態に関わらず、全層貫通しているものが大半であった。「表-3」に貫通率を示す。
- ② 下層のクラックの状態
 - * 一部、As安定路盤材でクラックが複数に枝分かれているもの、及び基層とAs安定路盤材の層

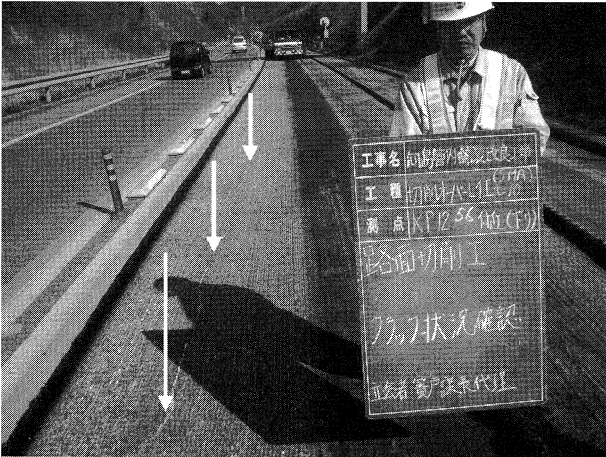
写真一5 As 安定路盤材上面の縦クラックの状況写真
Photo.5 Longitudinal crack on the stabilized base

「写真-5」のクラックは、わだちに添って縦方向にほぼ直線で発生しており、途中枝分かれや横断方向のクラックはなかった。表面のクラックは、「写真-2」に分類され、発生した位置や形状が As 安定路盤材上面とはほぼ一致する。
