本四技報

Vol.34 No.113 2009.9

亀浦高架橋耐震補強工事

Seismic Retrofit Work of the Kameura Viaduct

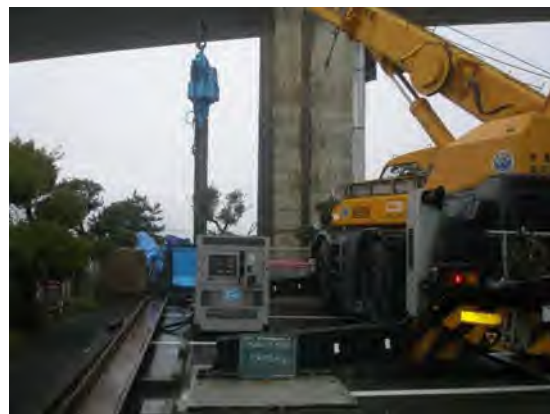
写真-2 鋼矢板打設状況

3P橋脚部は、厚さ250mmの鉄筋コンクリート巻き立て工法により施工した。橋脚の周囲は県道に沿って整備された鳴門公園遊歩道・駐車場があるため、工事期間中は作業ヤードとして確保し、鋼矢板打設時は、周辺の商店等への影響を考慮し高周波電動式バイプロハンマを使用した。(写真-2)

Photo 2 Sheet piling operation

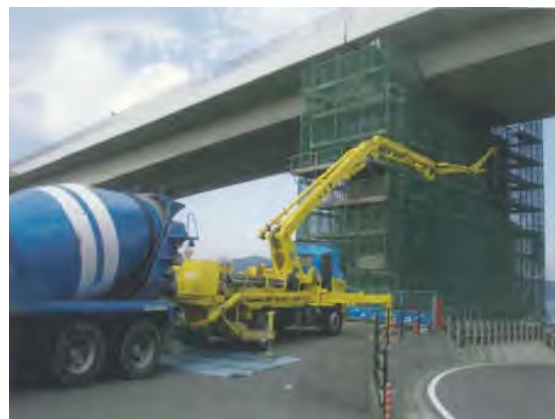
写真-3 コンクリート打設状況(3P)

Photo 3 Concrete pouring (3P)

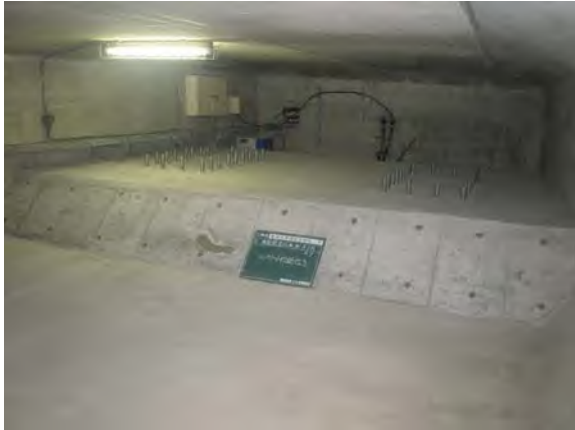
写真-4 箱桁内面の桁増し厚状況 (1A)
Photo 4 Inside of thickened box girder (1A)

桁側取付ブラケットは、箱桁下床版の内面に、鉄筋コンクリートにより増し厚(写真-4)し、ボルトで縫い付け固定した。増し厚に際しては、既設下部構造のコンクリート打ち継ぎ目面の表面処理を新旧コンクリート界面で 1.5N/mm² 以上の付着強度を確保するよう施工した。

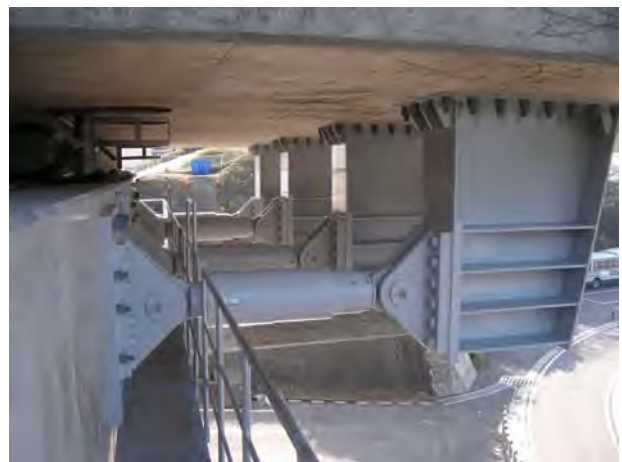
写真-5 制振装置設置状況(1A)

Photo 5 Vibration isolating devices (1A)

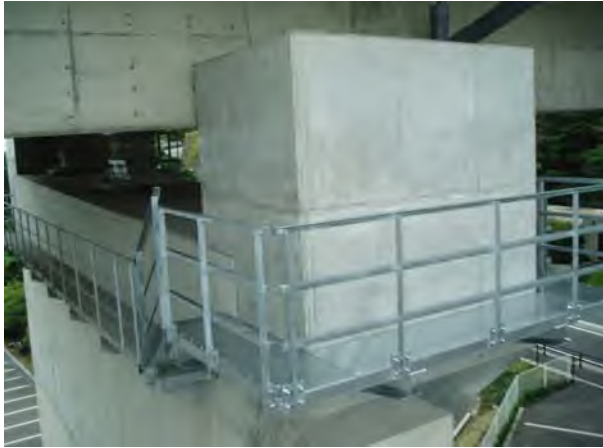
写真-6 変位制限構造 設置状況 (3P)

2 P、3 P、6 Pの橋脚部は、橋脚頂部を橋軸直角方向に拡幅して、1基当たり約14m³程度のコンクリートブロックを構築した。(写真-6) なお、鉄筋探査の結果、1 A・2 Pにおいては鉄筋位置が正確に把握できなかったため、部分的にコンクリートをはつり、鉄筋を露出させ既設構造物の配筋状態を把握した。

Photo 6 Displacement limiting device (3P)

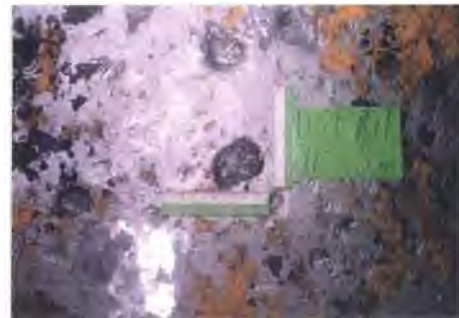
写真-1 孔食状況（岩黒島橋 IB2P、中央の孔食径 $\phi 40$ ）

い孔状の局部腐食である孔食が確認され、その内の一部は鋼ケーソン内部のコンクリート面まで貫通していた。この鋼ケーソンの内部には、鋼殻形状保持や補強のために、ストラット、ブレース、補剛材等が設置されている。そのため、孔食の進行により鋼ケーソン内部に海水が浸入することで、内部に設置されている鋼材が腐食膨張し、コンクリートのひび割れや剥離が生じることで剛体基礎としての一体性が失われることが懸念された。

Photo.1 Hole corrosion situation (IB2P)

鋼ケーソンの表面において、写真-1に示すような深

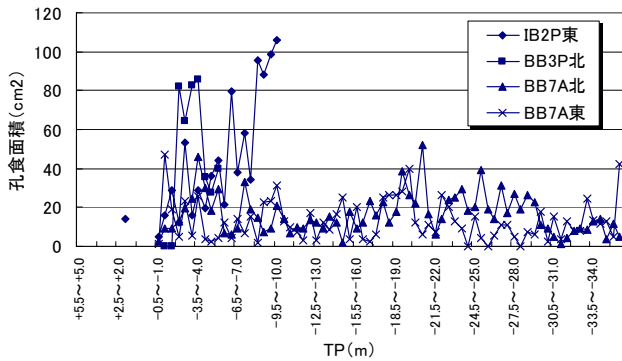
図-1 水深別の孔食面積 (0.25m²当たり)

Fig.1 Areas of hole corrosion each depth (per 0.25m²)

10.0m以浅の箇所では、最大孔食深さが12mmとコンクリート面まで貫通している箇所も存在し、さらにTP-10.0m以深についても8mm程度まで孔食が進行している箇所が存在するなど、鋼ケーソンの腐食が顕著に見られた。

この鋼ケーソンの現状を把握するため、平成18年度に鋼ケーソン調査を実施した。調査は水深の浅い箇所（IB2P東、BB3P北）及び水深の深い箇所（BB7A北・東）にて実施した。その結果を図-1、2に示す。

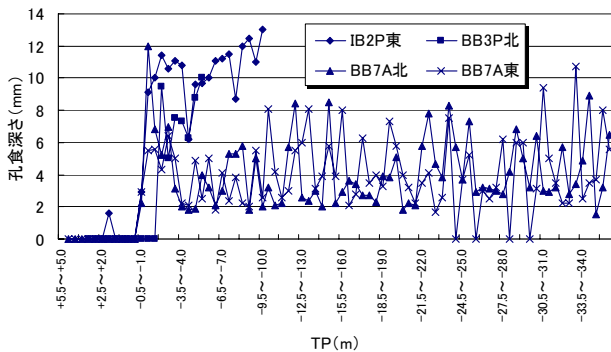
図-2 水深別の最大孔食深さ (0.25m²当たり)

Fig.2 Maximum depth of hole corrosion (per 0.25m²)

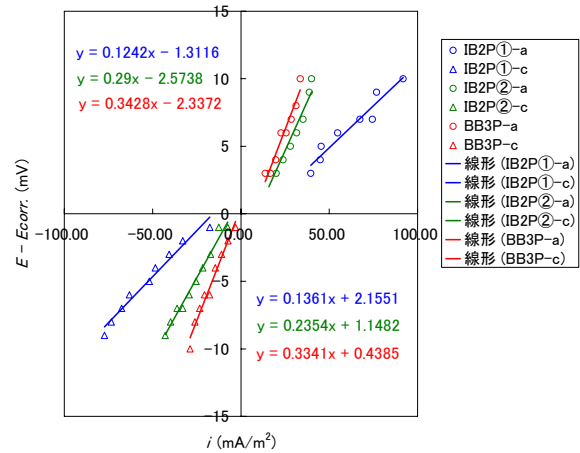
図-6 過電圧 ($E - E_{corr}$)、電流密度 (i) の測定結果 (IB2P・BB3P)

分極抵抗測定の計測結果から作成した過電圧 ($E - E_{corr}$) - 電流密度 (i) のグラフを BB5P (電着施工箇所) を図-5、IB2P・BB3P (電着未施工箇所) を図-6 に示す。なお、図-5、6 中にはプロットした試験データの線形近似式も合わせて示す。

Fig.5 Result of Polarization Resistance (IB2P・BB3P)

また、図-5、6から求められた分極抵抗値(=線形近似式の傾き)をもとに算出した腐食速度の推定結果を表-2に示す。表-2より、電着未施工箇所(IB2P・BB3P)での腐食速度は0.1~0.3mm/yearで、海中部の鋼材の一般的な腐食速度と同程度²⁾である。一方で、電着施工箇所(BB5P)での腐食速度は0.01mm/yearであり、電着施工箇所の腐食速度は電着未施工箇所に比べ、1/10程度に低減される結果となった。これは電着物の孔が非常に微細(150Å程度)であるため、電着物の被膜を通過するイオンの拡散障壁となって腐食速度を抑制したことによるものと考えられ、電着物による防食性能が確認された。

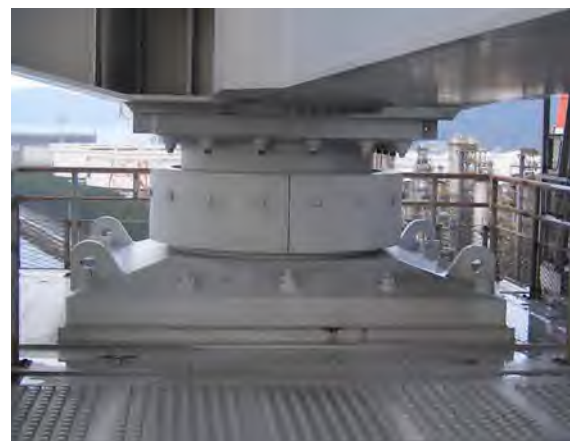
写真-1 番の州高架橋のピボット支承（BVa2P）

瀬戸大橋の与島橋、番の州高架橋トラス及び櫃石島高架橋トラスは大規模なトラス橋で、その支承部にはピン支承やピボット沓などの大型支承が使われている。これらの支承に作用する上部工からの反力は大きく、支承高さも高い。（表-2に与島橋、櫃石島高架橋トラス及び番の州高架橋トラスの支承形状一覧を示す。また、写真-1に番の州高架橋2Pの支承を示す。）このため、橋脚天端に鋼製またはRC製の台座（段差防止構造）を設けることで、支承部が損傷して本体トラスが支承部より脱落しても、本体トラスを橋脚天端に新たに設けた台座により支え、路面に生じる段差やトラス本体の致命的な損傷を回避することが可能となると考えている。

Photo.1 Pivot bearing view of Bannosu Viaduct

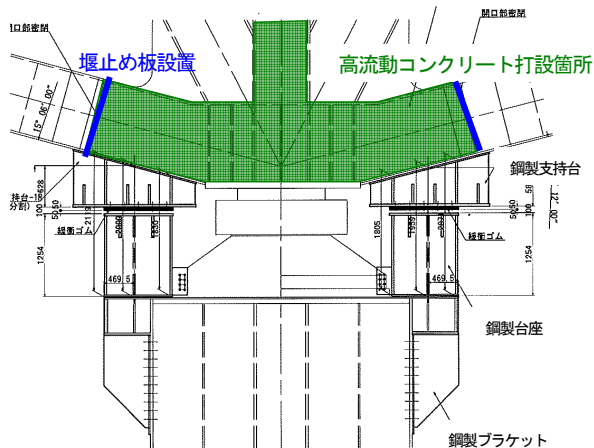
図-5 高流動コンクリート打設箇所

Fig.5 Position of Casting High-Fluidity concrete

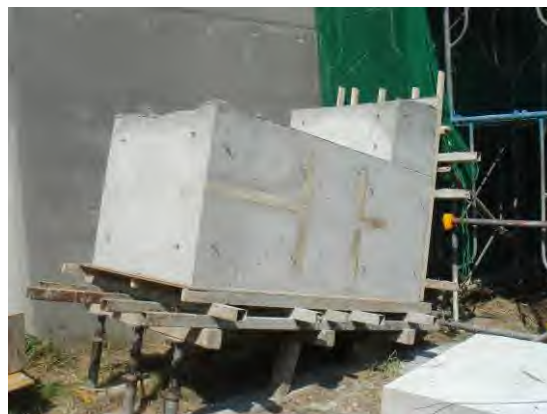
写真-4 模型解体後

さらに、主構下弦材内部の支点位置近傍はリブやダイヤフラム等の部材が多数配置されているため、同等の構造条件を有する実物大模型を製作し、材料分離や充填性の確認を行うため、事前に試験施工を実施した。試験打設完了後、模型を解体し模型の角部など問題なく充填されていることを確認した（写真-4）。

Photo.4 Dismantling model

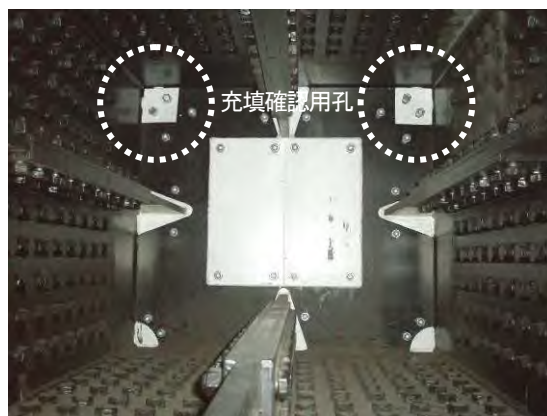
写真-5 主構下弦材内部の密閉状況

コンクリート打設は本線上からポンプ車で垂直材上部のマンホール内部へ配管を通し実施した。内部の充填状況は下弦材ダイヤフラムに取り付けた堰止め板の上部に設けた2箇所の空気穴より確認することとした。写真-5に中間ダイヤフラムの密閉状況を示す。全ての施工箇所において、概ね充填することが出来たが、一部の箇所では最大100 mm程度の充填不足が生じたため、未充填部分は高流動コンクリートと同じ圧縮強度を有する高流動モルタルを小型の手動ポンプで空気穴より充填した。

Photo.5 Inside of the lower chord member

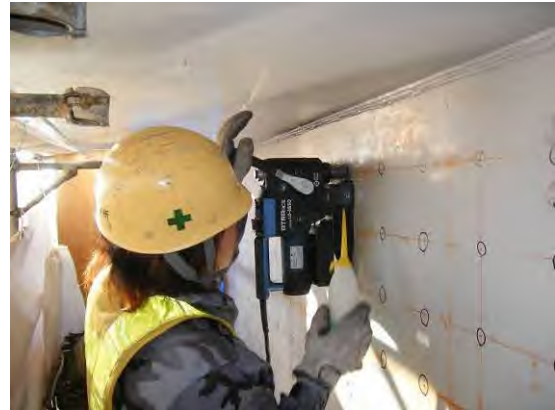
写真-6 孔明け作業状況

既設部材と新設する段差防止構造はボルト接合により一体化を図るため、橋梁本体へのボルト用の孔あけ作業が現場での精度に大きく影響する。本工事においては、事前調査結果を反映した CAD データにより、型板（フィルム）を製作、貼り付けてから罫書きを行い、再度寸法確認を行った。孔明けは、孔明機（磁石固定式）を直角に設置し飛散対策後に作業を行った。ボルト孔の面取り確認は、すべて触指にて行った。

Photo.6 Drilling work

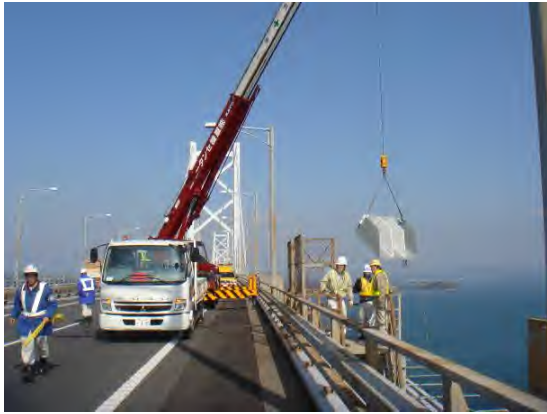
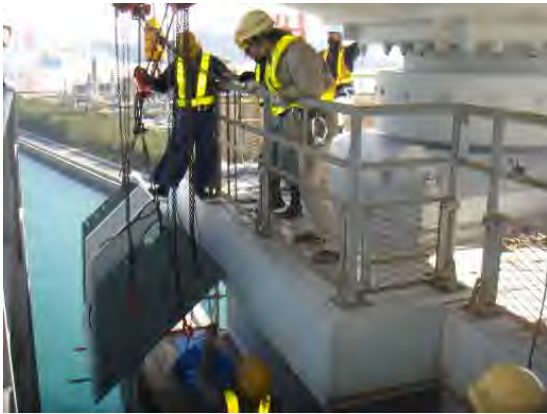
写真-7 架設作業①
Photo.7 Setting work

特に橋脚側の鋼製ブラケットは取付位置の真上に橋脚の張り出し部があり、既設橋脚への設置作業が困難であったため、既設橋脚内側から新設ボルト孔を通してワイヤーをブロックに取り付け、レバーブロックを使用して橋脚側面に引き込み、ドリフトピンおよび仮ボルトを使用し所定の位置に設置した（写真-7、8）。

写真-8 架設作業②
Photo.8 Setting work

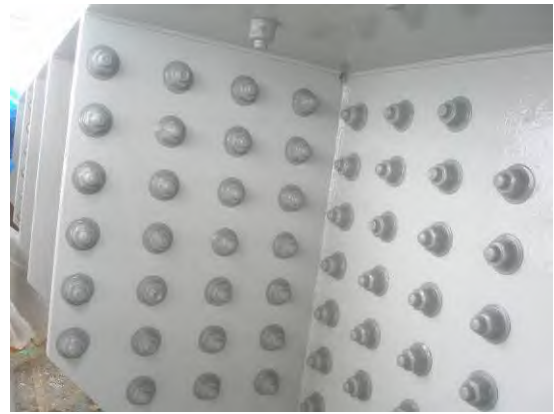
写真-9 ボルトキャップ施工状況
Photo.8 Execution of the bolt-cap

また、段差防止構造のブロック架設完了後、ブロック間や本体部材面との接合部の隙間に海塩粒子や水分等の浸入が予測され、将来の維持管理において腐食等が懸念されるため2液型エポキシ樹脂を注入し防水工を実施した。さらにボルト頭部はボルトキャップを被せて長期的な防錆対策を施した(写真-9)。

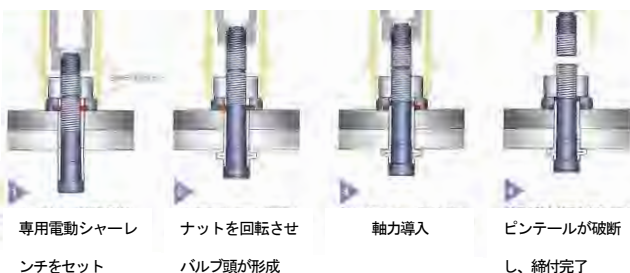
図-7 ワンサイドボルト締め付け工程
Fig.7 Execution method of the one-side bolt

既設部材と段差防止工の連結は主に高力六角ボルトおよびトルシア形高力ボルトを使用したが、支点部付近の下弦材は密閉ダイヤフラムが配置されており内側からの施工が困難であったため、外側からのみの施工が可能であるワンサイドボルトを使用した。図-7にワンサイドボルトの締め付け工程を示す。

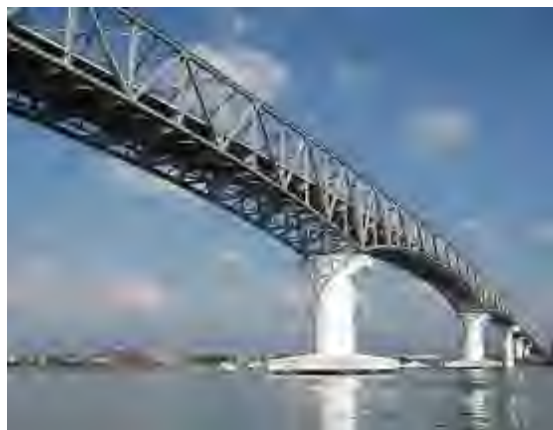
写真-1 マンダウエマクタン橋

Mandaue-Mactan Br は、Mandaue-Mactan Br の交通量増大に伴いこれらを解消すべく建設され 1999 年完成した。現在、主橋は健全であるが、伸縮装置に特注のゴム系伸縮装置を採用しているため、交通量の増大とともに、損傷が激しい。しかしながら特注製品で高額なため、DPWH では交換も出来ず、鉄板で代用しているのが現状である。伸縮装置の選択は、維持管理を考慮した形式にすべきではなかったと思う。また、完成後 10 年を経過しており、今後、詳細点検を行う必要があると考えられる。

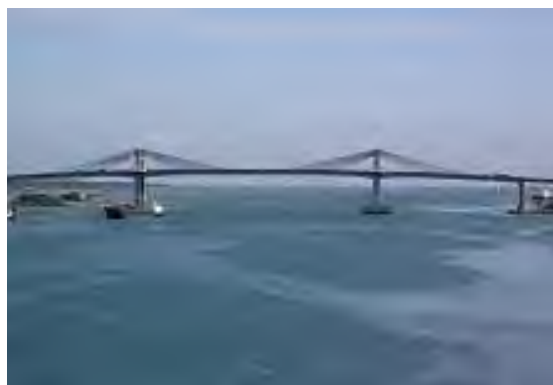
写真-2 マルセロフェルナン橋

Marcelo Feman Br は、Mandaue-Mactan Br の交通量増大に伴いこれらを解消すべく建設され 1999 年完成した。現在、主橋は健全であるが、伸縮装置に特注のゴム系のトランスフレックスを採用しているため、交通量の増大とともに、損傷が激しい。しかしながら特注製品で高額なため、DPWH では交換も出来ず、鉄板で代用しているのが現状である。

ケーブル自体は、健全と思われるが、すべてカバーしてあり詳細は不明である。ダンパー部はステンレスカバーがあるが、隙間から雨水が浸入し水溜り状態になっている。またコンクリート桁内ケーブル定着部からも水漏れが生じており、今後、詳細点検を行う必要がある。

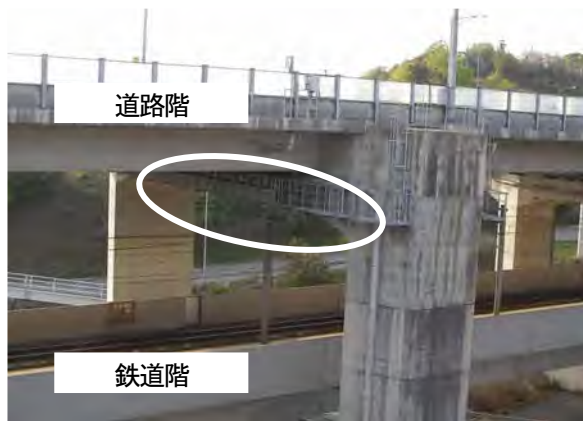
写真-1 試験施工（櫃石島高架橋）
Photo 1 Trial construction (hitsuishijima viaduct)

2009 年 3 月に櫃石島高架橋の橋脚管理路の腐食した部分を撤去し、GFRP 製管理路を設置した（写真-1）。設置位置は道路階と鉄道階に挟まれた狭隘部であり、管理路の床から PC 桁下端までの離隔は 1.5m である。

全体重量は従来の鋼製管理路の1/2程度以下となり、狭隘部における施工性は良好であることが確認された。

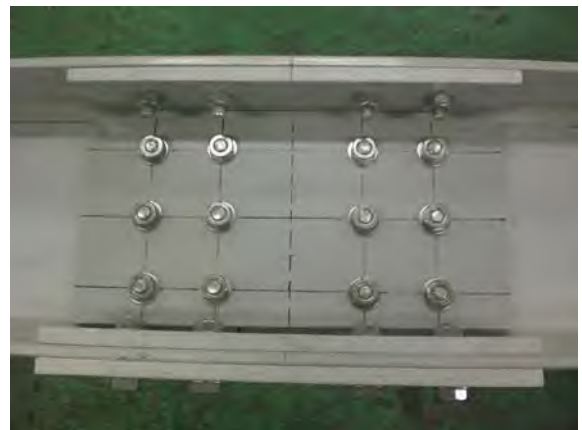
写真-3 継手部構造 : 縁端距離 5d

- ・縁端距離 : 5d (写真-3に継手部構造を示す)
- ・添接板の材質 : ハンドレイアップ成形 GFRP 材
- ・接合方法 : ボルト (M10) 接合

Photo 3 Coupling part structure

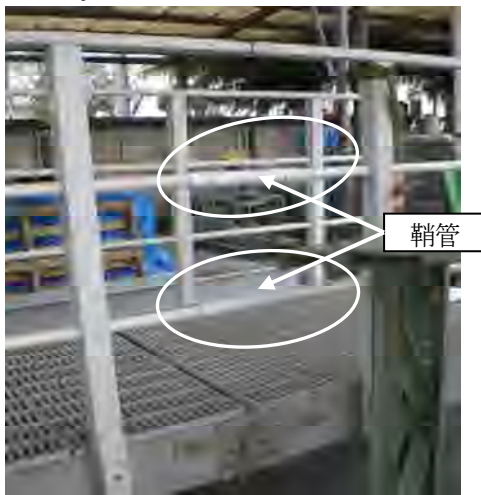
図-4 ジョイント案

手摺りの固定方法に対する改良案は、手摺りの継目を300mmの鞘管とブラインドリベットで接合する「ジョイント案」(図-4)およびジョイント案を併用する「支柱基部を押さえ金物で補強する案」、「支柱基部を内管補強する案」、「支柱基部に樹脂モルタルを充填する案」とした。

Fig4 Collaboration idea

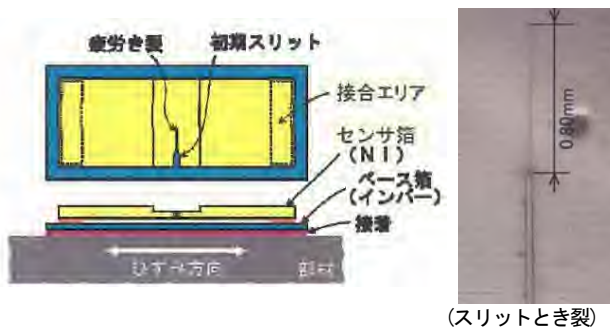
図-1 疲労センサ
Fig.1 Fatigue Detecting sensor

疲労センサは、図-1に示すとおり金属箔の試験片にスリットを入れ、先端から発生するき裂長から計測部材の累積疲労損傷度を推定するものである³⁾。原理は、センサのき裂長と計測部材の累積疲労損傷度がほぼ比例することを利用している。

計測で用いた疲労センサは鋼板に発生する応力範囲が25MPa以上でき裂が進展するものを適用した。
