本四技報

Vol.34 No.114 2010.3

本州四国連絡高速道路株式会社編集

本四技報 第114号 目次

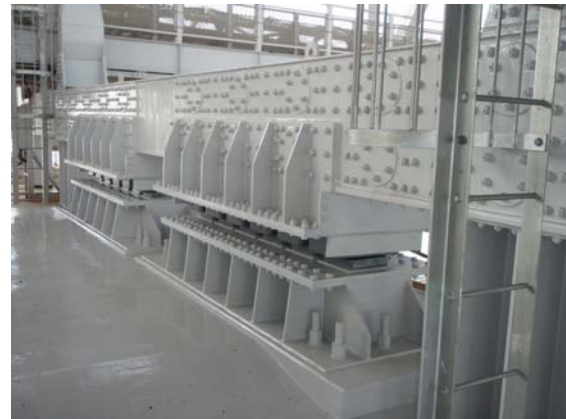
写真-3 主横トラス下弦材部変位制限構造設置状況

Displacement control devices of a lower chord

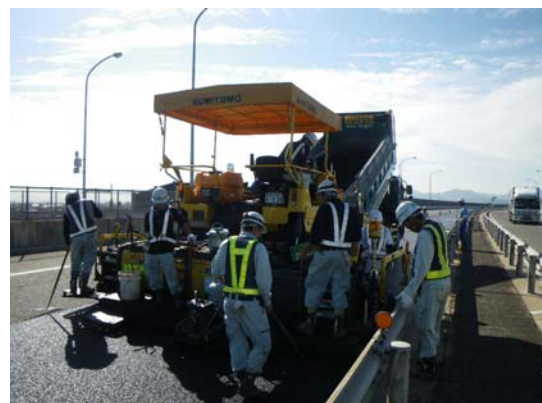
写真-5 表層工施工状況

Paving of a surface coat

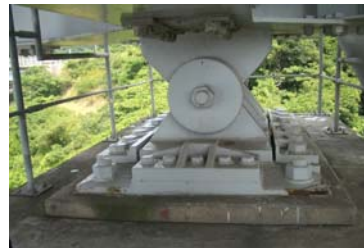
写真-9 支承取替
Replacement of the bearings (2P)

取り替え前
Before replacement

取り替え後
After replacement

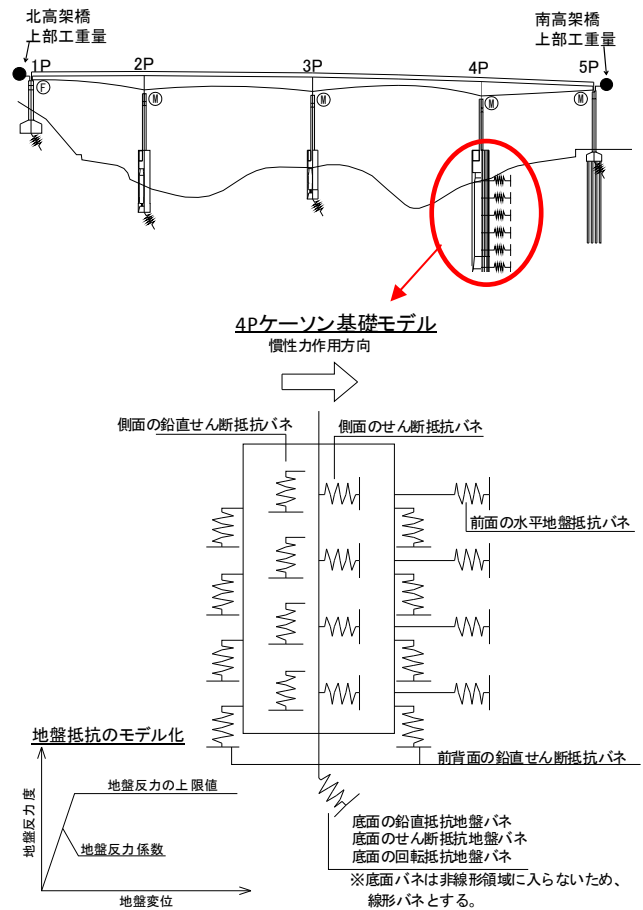
図-5 4P ケーソン詳細検討モデル

Fig.5 Analytical model for detailed study of 4P-caisson foundation

次に、全橋基本モデルと 4P ケーソン詳細検討モデルを用いた場合の各橋脚における地震時慣性力の比較を行う。表-6 に各橋脚基部の最大発生曲げモーメントを示す。最大発生曲げモーメントの総和は、4P ケーソン詳細検討モデルでの値は全橋基本モデルの値の 7 割程度に低減している。これは、各基礎を非線形ばねでモデ

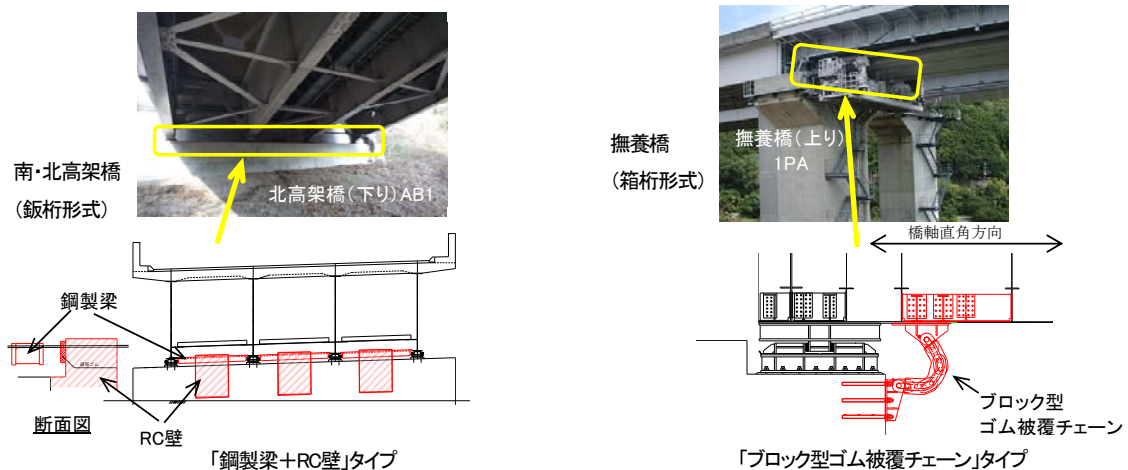
図-7 落橋防止構造

Fig.7 Unseating prevention structure

撫養橋の支承は、ピボット支承またはピボットローラー支承であり支承高さも 800~1,200mm と高い。支承部が損傷した場合でも路面に発生する段差を極力防止するとともに、上部構造の支承からの落下による大きな損傷を防止するために、端支点部に段差防止構造を設置することとした。ただし、撫養橋 1PA および 1PB 部については、落橋防止構造（鋼製ブラケット形式）が段差防止構造の機能を兼ねるものとし（図-10）、新規に段差防止構造を設置しないこととした。撫養橋 5P に設置する段差防止構造は、経済的な RC 構造とし、その設計は、鉛直方向は死荷重反力に対して行い、水平方

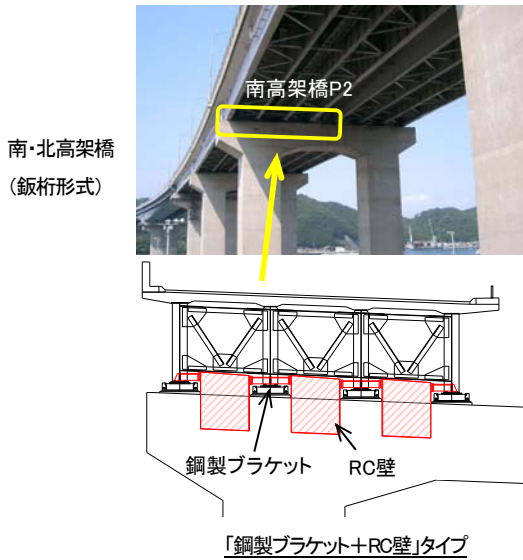
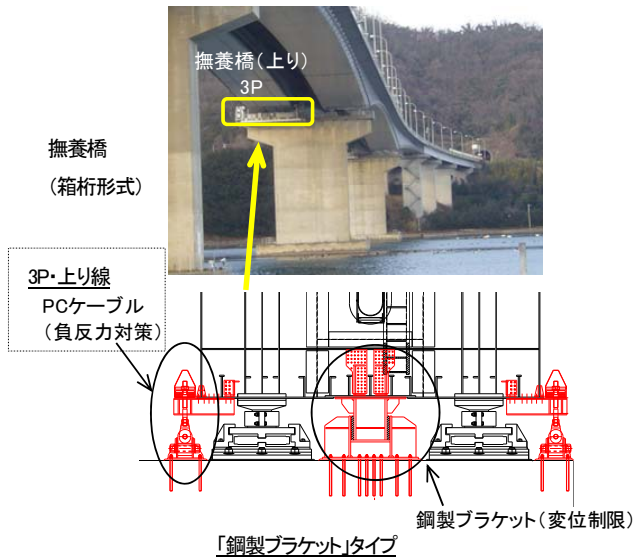
図-8 変位制限構造

Fig.8 Structure limiting excessive displacement

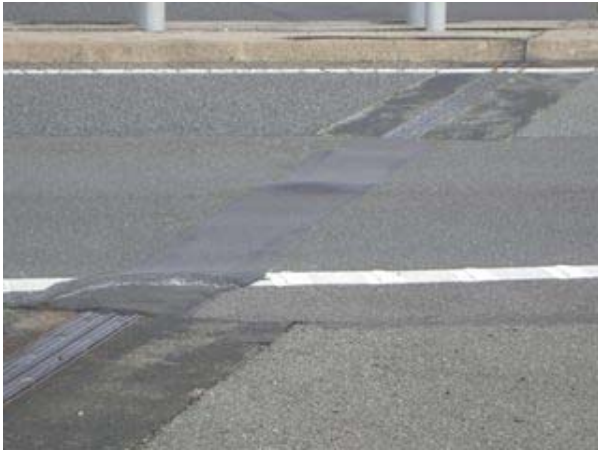
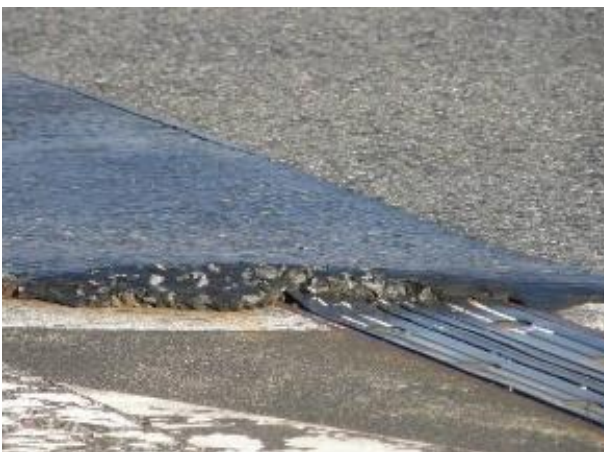
写真-1 流動化わだち

わだち掘れが発生した21箇所のうち、写真-1、2のような流動化わだち（損傷度W-3）が生じたものは10箇所である。車輪による繰り返し荷重により、埋設ジョイントの舗装材料が流動し、同一車線内や隣接する車線との境界上に隆起し、車両の走行性を損ねる恐れがある状態にまでなるものが発生している。

わだち掘れと補修幅員との関係は、補修幅員が短くなるほどわだち掘れの損傷度が大きくなる傾向が見られた。岡山管内の事例からは、3.6m程度の取替であれば損傷度W-3相当の流動化わだちが発生しやすいことが伺える。これは、埋設ジョイントの軟質な舗装材料が前後の舗装に追従して流動するのを、両端にある形式の異なった伸縮装置部材により阻害され、埋設ジョイント自身のわだちを顕著にしているためと考えられる。

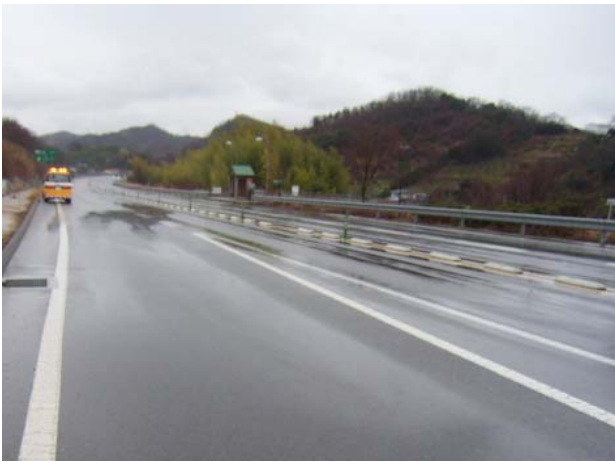
写真-1 向東BS区間補修前（滞水状況）
Photo.1 Mukai-higashi Bus Stop (puddles)

平成20年度路面性状点検の結果によると、向東バスストップ(以下、向東BS)は、ひび割れ率の最大値=35.6%、わだち掘れの最大値=23.7mmであり、MCIの最小値=3.5であった。また、この区間は、平面線形上の反向区間となりバスストップ付近で横断勾配が0である。このため、排水勾配が確保できず、バスレーン分だけ排水距離が長くなるため、雨天時にはわだち部分に滞水が生じていた(写真-1)。以上により、舗装補修工事を実施した。

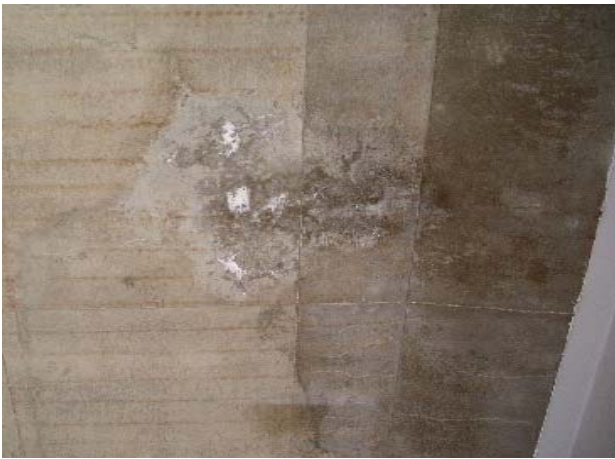
写真-2 因島大橋東高架橋 床板裏面状況
Photo.2 Underside of the deck (Innoshima-higasi Viaduct)

の最大値=7.3mmであり、MCIの最小値=4.2であった。この区間は、縦断線形上のサグ部にあたるため、従来の舗装では滞水が生じ、さらに床板裏面に遊離石灰の析出が確認された。このため、雨天時のお客様の走行性の向上および床板の損傷防止のため、床板防水工及び高機能舗装化を実施した。（写真-2）

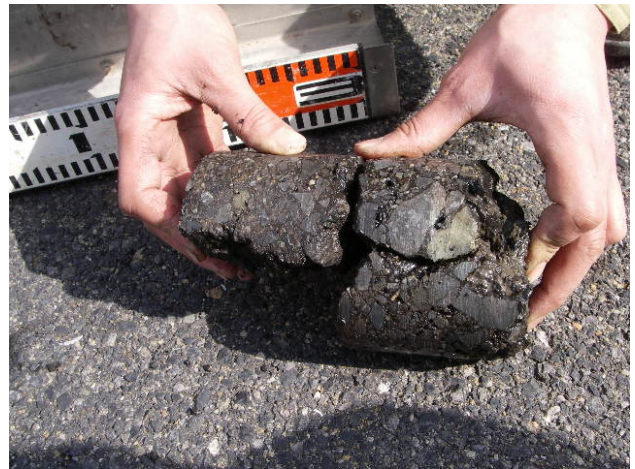
写真-5 コア状況
Photo.5 Core sample

もに、わだち部分の表層のひび割れが著しい部分では、アスファルト安定処理工までクラックが貫通していた。コアの状態を写真-5に示す。

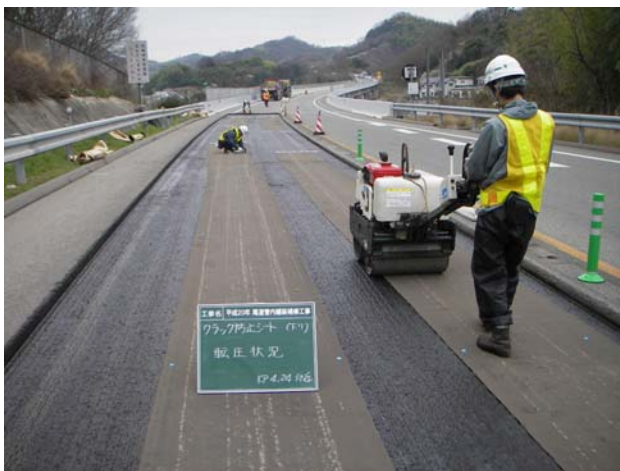
写真-6 クラックシート施工状況

切削オーバーレイ工 $t=10\text{cm}$ 施工時に、アスファルト安定処理層に線状ひび割れがある場合には、クラック抑制シートを施工した。施工状況を、写真-6に示す。

クラック抑制シートの施工に先立ち、切削終了後、目視によりクラックの位置を確認し、線状クラックの認められた部分にクラックシートを敷設した。また、敷設後は、舗装との密着性を高めるために、小型のローラーにて転圧をした。

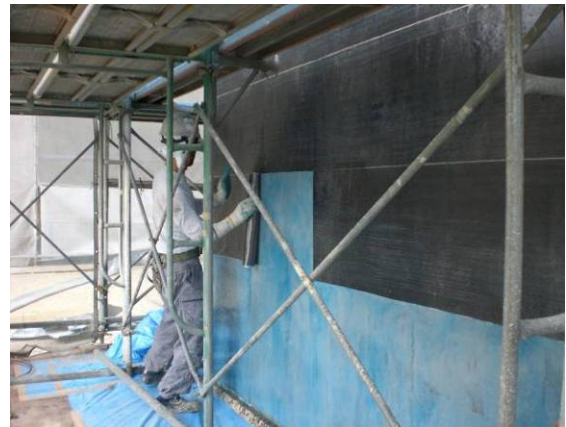
写真-2 炭素繊維シート貼付け状況 (2P)
Photo2 Pier retrofit using carbon-fiber sheets (2P)

炭素繊維シートの継ぎ合わせについては、繊維直角方向の継手は突合せ継手とし、施工誤差で生じるシート間の隙間は5mm以内で管理した。繊維方向の継手は重ね継手とし、継手長さは200mm以上重ね、継手位置が1層目と2層目、同一層の上下段部と重ならないように割り付けを行った。(写真-2)

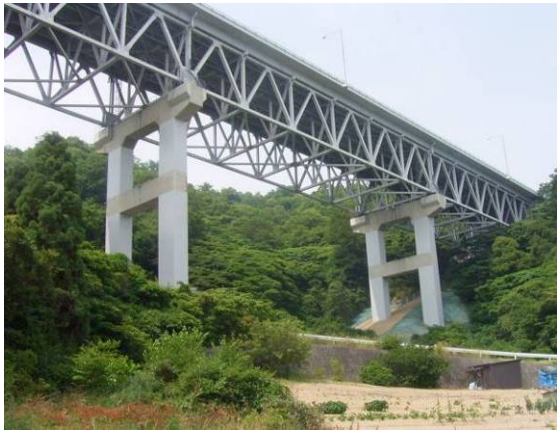
写真-3 橋脚補強工完了 (2P・3P)

本橋は海峡部長大吊橋の取付橋であることから、沿岸部に位置しており、海塩粒子等の影響が考えられることから、表面仕上げの上に塗装(2層)の表面保護工を行い、橋脚耐震補強工を完了した。(写真-3)

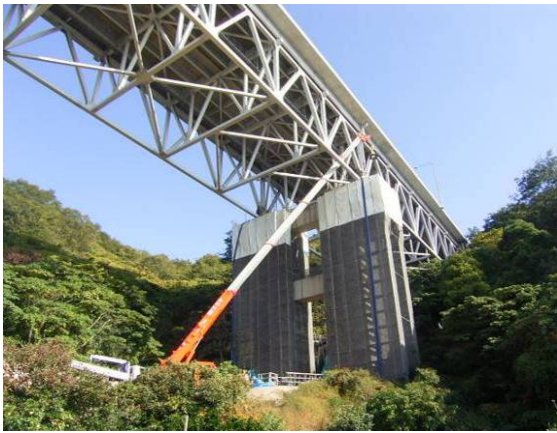
写真-7 60tクレーンによる支承吊上げ状況 (2P)

超高減衰震ゴム支承の架設は、1Aについては原自歩道が交差していることから、本線上を車線規制し13tクレーンで行い、2Pから4Pについては高架下より60tクレーンで行った。(写真-7) 作業は、桁や橋梁付属物に接触しないよう位置及び高さの微調整を行いながら吊り上げ、橋脚上はチェンブロック等で横取りし、所定の位置に設置した。

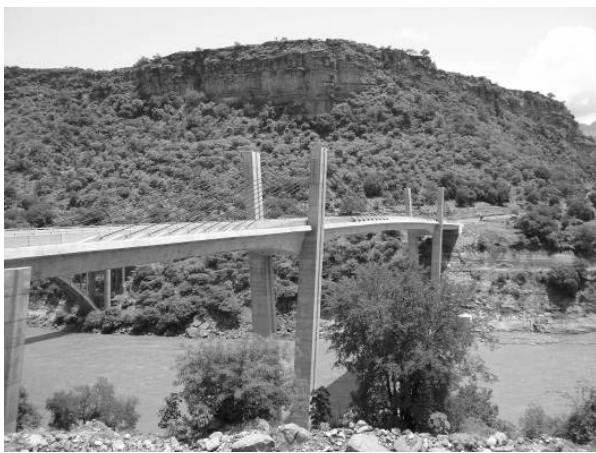
写真-5 アバイ・ヘダセ橋
Photo 5 Abay Hedase Bridge

写真-5は、日本の無償資金協力案件として青ナイルに建設されたエクストラドーズド橋、アバイ・ヘダセ橋である。中央支間長は145m、橋梁区間の長さは303m、2車線の橋である。中央支間長としては国内最長の橋である。日本が担当している連邦幹線道路3号線の改良工事は、アジスアベバ～デジェンまでの約220kmが完成している。同路線はスーダンとの貿易ルートであると同時に、穀倉地帯を縦断しており、非常に重要な路線である。

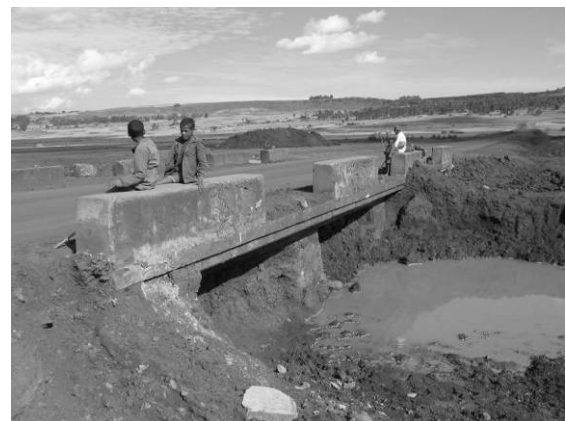
写真-6 土砂が堆積した橋
Photo 6 Sedimentation under Bridge

維持管理が容易でない事例を写真-6に示す。この鉄筋コンクリート桁橋の桁下は、雨季に流れ込んで堆積した土砂で完全に埋まっている。実は橋を含めた道路区間

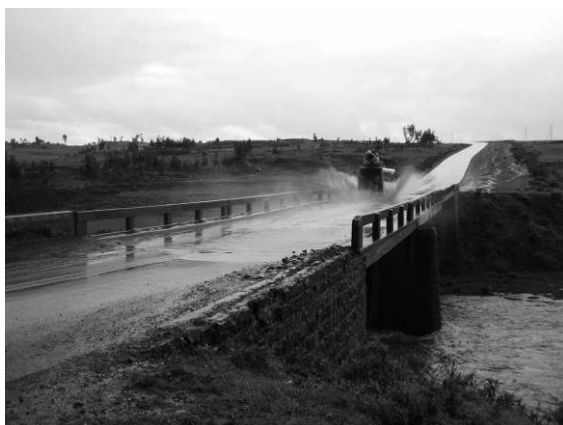
写真-7 雨季に滞水する橋
Photo 7 Water Ponding in Rainy Season

写真-7の橋は、雨季に路面に大きな滞水が発生することである。この鉄筋コンクリート桁橋は明らかに桁が変形しており、支間中央が最も低くなっている。しかも、コンクリート床版を無舗装で使用しているため、床版の損傷が著しく進行している。こうした事例は国内にいくつかありそうであるが、雨季にしか問題が顕在化しないため、橋梁維持管理担当者の注意を引きにくい。
